# 平成15年十勝沖地震 危険物施設の被害記録

平成16年12月

危険物保安技術協会

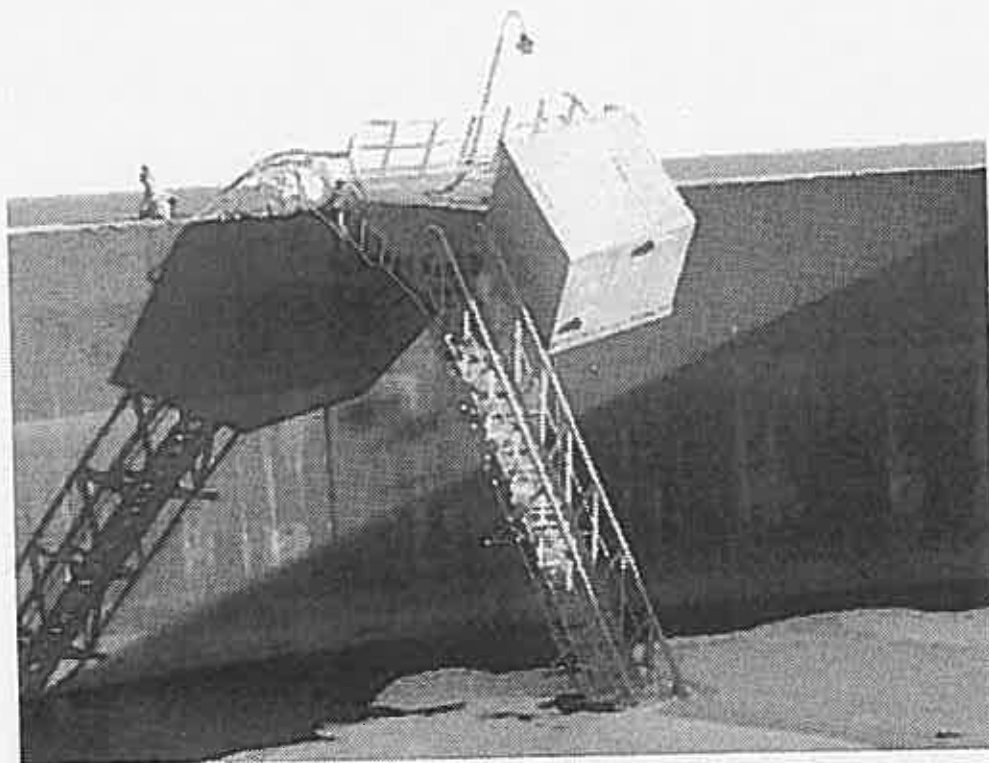
30063ナフサタンクの出火前の状況写真（出光撮影）  
ローリングラダーの角度から浮き屋根は底板に着底している模様

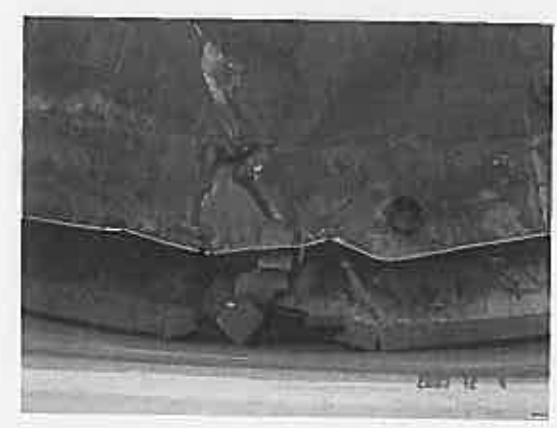
ポンツーンマンホール蓋の外れ

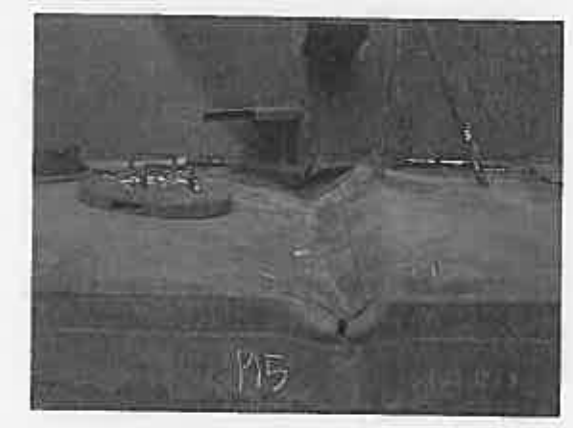
ウェザーシール破損

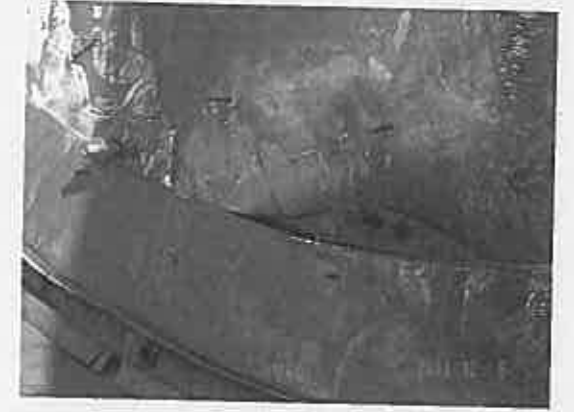
ボンツーン座屈

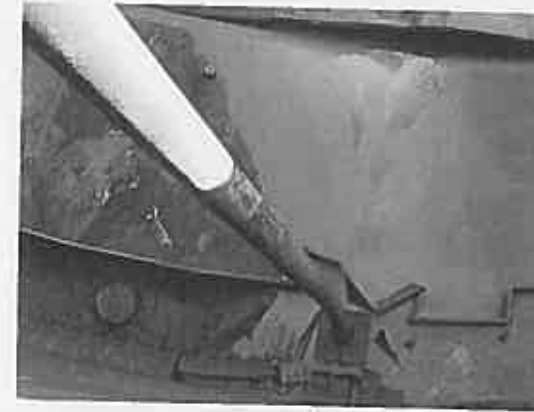
### ポンツーンとデッキ接合部破断

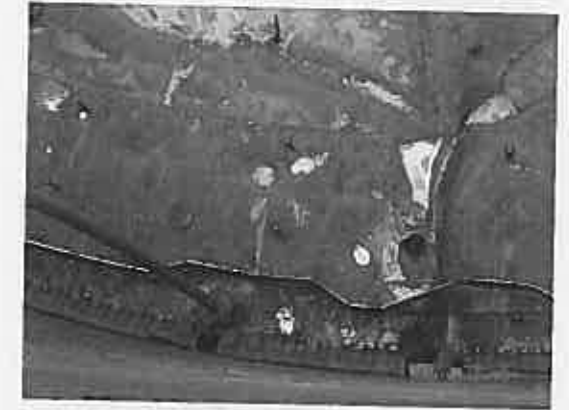
ポンツーンマンホール蓋のはずれ

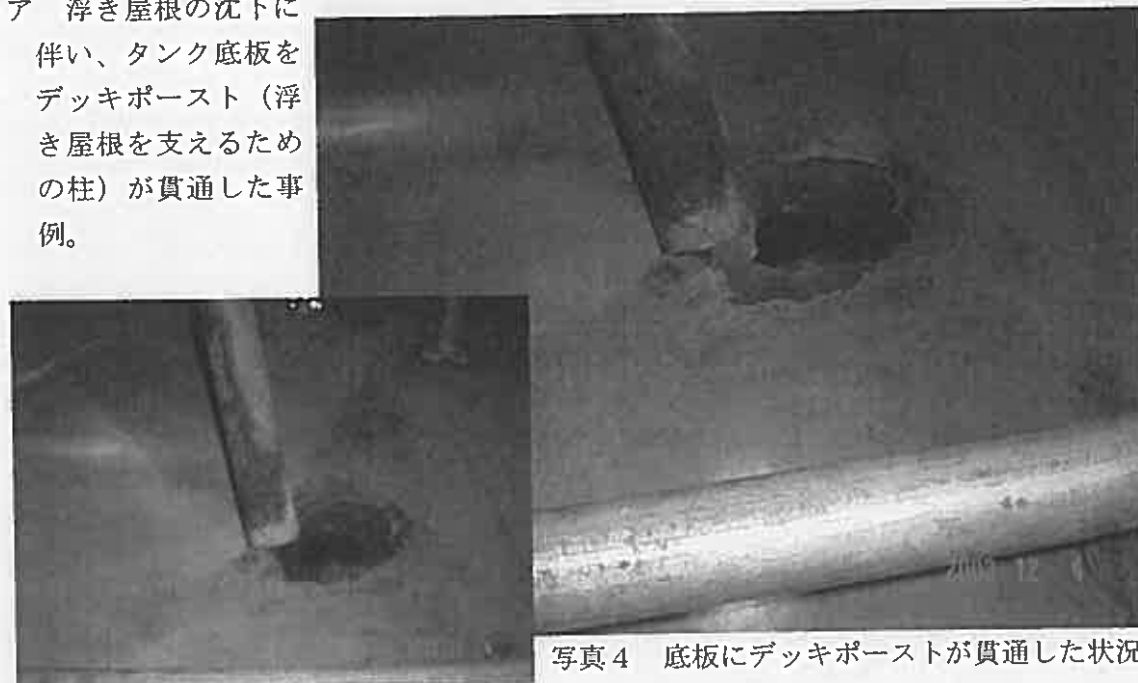
写真4 底板にデッキポストが貫通した状況

底板の材質はSS41、厚さは9mm。

- ① 浮き屋根沈没に伴い、デッキポストが厚さ9mmの底板を貫通した事例が発生している。これは、デッキポスト下部がパイプ軸に対し直角に切断されており、かつ、浮き屋根が傾いて沈下したため、パイプ角で底板を切断したものである。この事例より、デッキポスト下部の端部には、丸みをつけることが望まれる。
- ② アルミ製浮き蓋のパイプ式ポンツーン中央部が、曲げにより破断し、浮き蓋が沈没した事例がある。このパイプ式ポンツーンの長さは約11mあり、パイプ太さに対し長さが長かった可能性が高い。パイプ強度の検討が求められる。
- ③ ゲージポールや回転止めが切断された事例が見られた。この破断部位の多くは、パイプ継ぎ手溶接線と考えられ、溶接部の健全性の確認が求められる。
- ④ 検尺小屋が浮き屋根上に落下し、ポンツーンや堰板を破損した事例が見られた。検尺小屋取り付け部の耐震性向上が求められる。

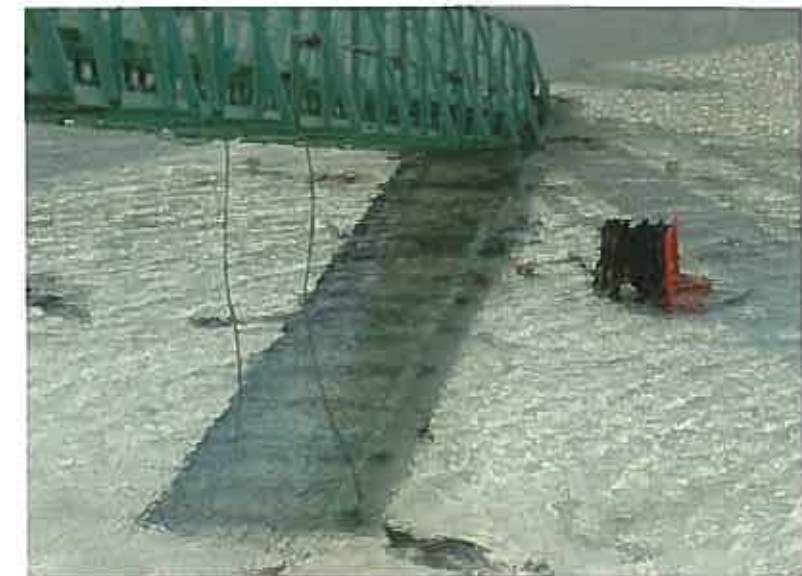
9/26 15:30 浮き屋根上へのナフサの漏洩状況【出光興産(株)提供】

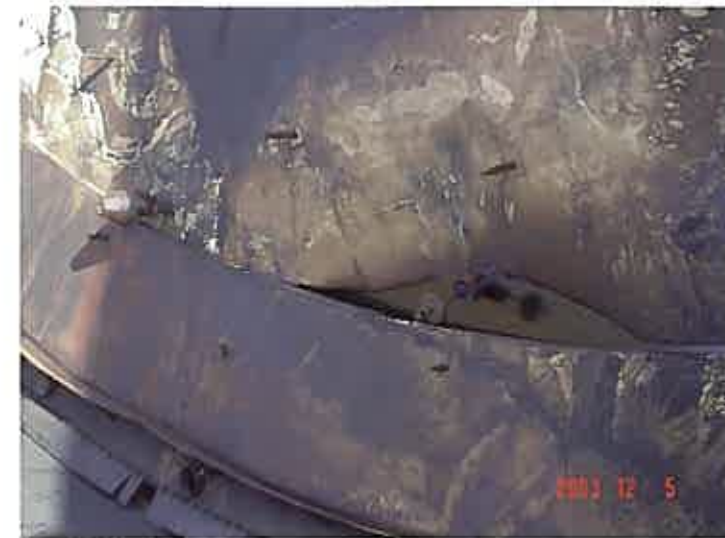
スロッシング痕の状況（浮屋根上への溢油）

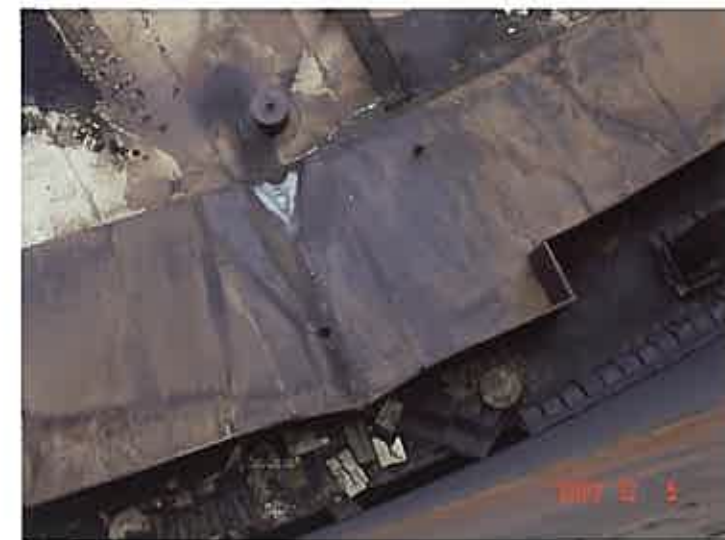
ポンツーンとデッキ接合部の破断

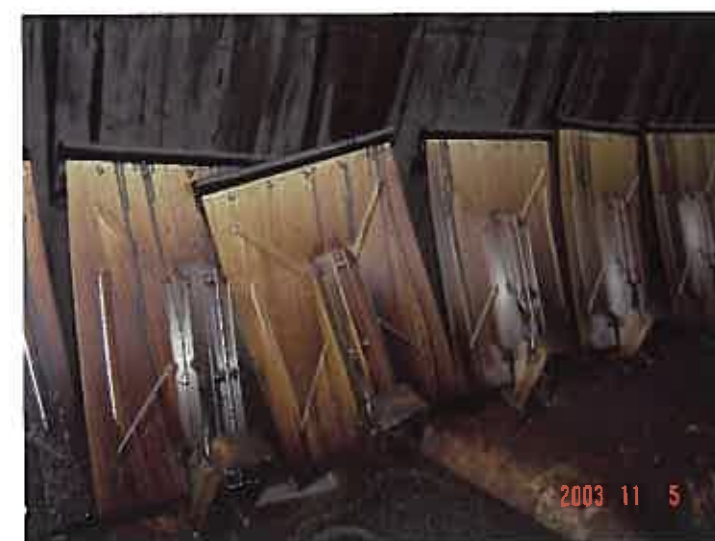
ポンツーン挫屈に伴い破損した堰板

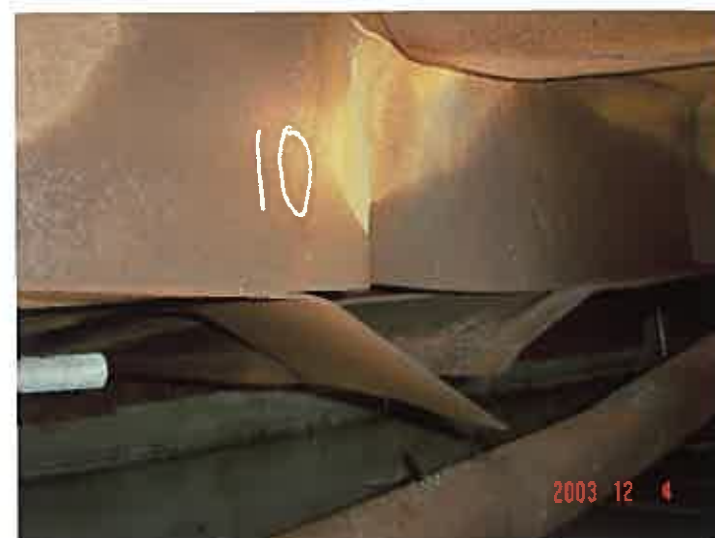
ポンツーン内への油の浸入

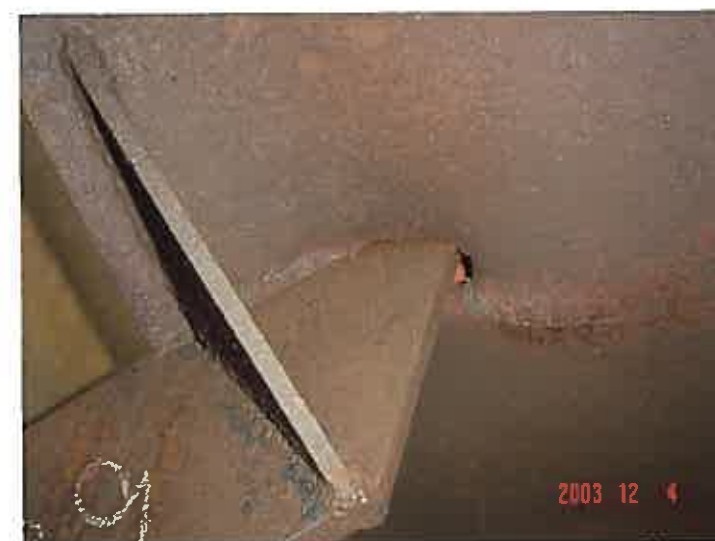
損傷したポンツーンローアーデッキ

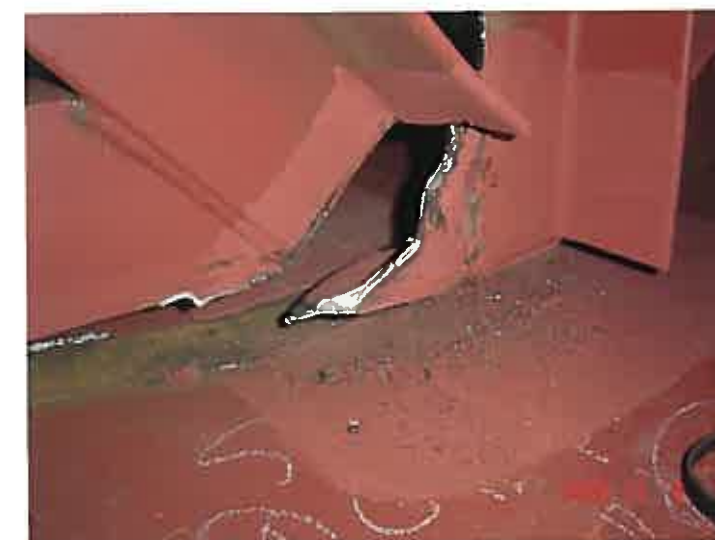
支持金具によりポンツーンローアーデッキを貫通

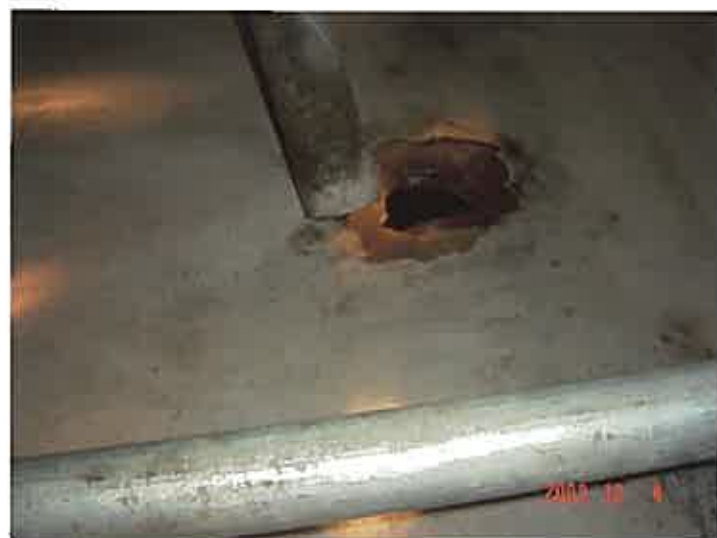
センターポンツーン内の支柱破断

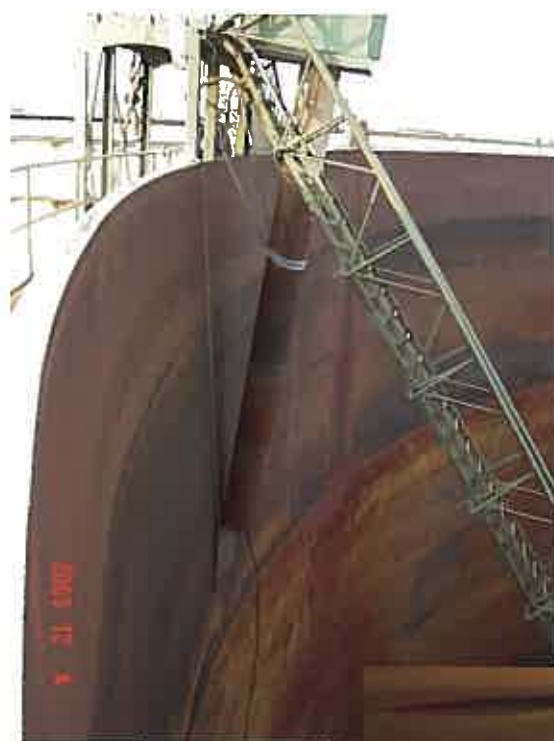
デッキポストが貫通した底板

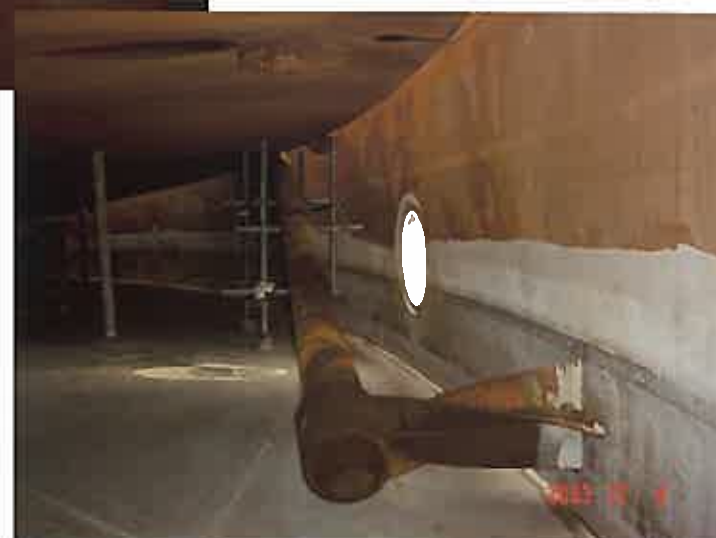
破断したゲージポール（上部）

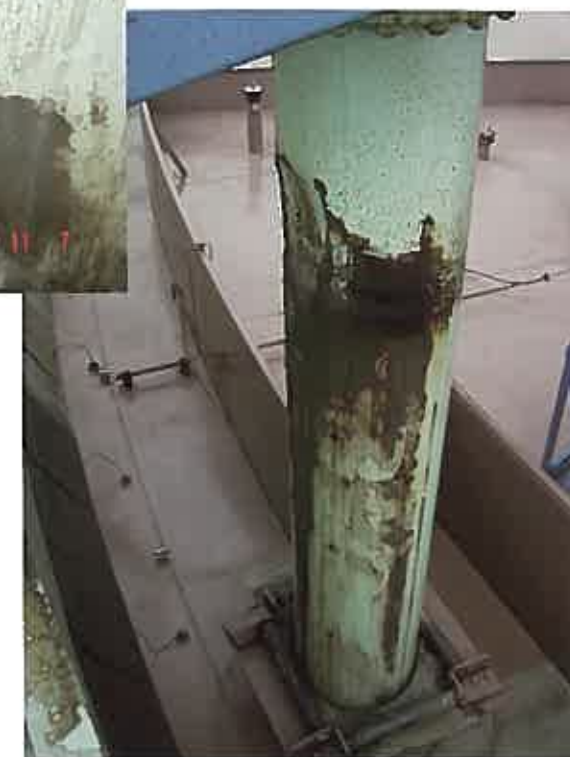
ガイドローラーと接触した回転止め

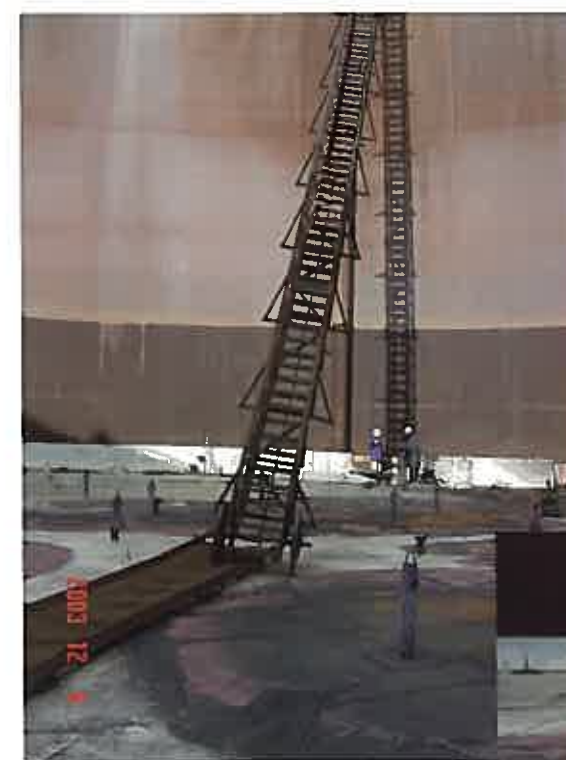
回転止めの損傷状況

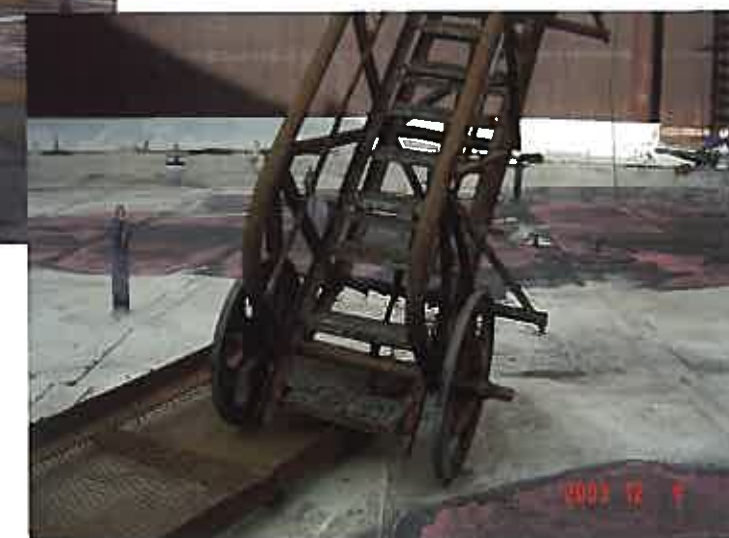
ローリングラダーの損傷状況

- ⑤ ローリングラダーの変形や脱輪事例が見られた。特に脱輪事例はデッキ破損につながるため、脱輪防止措置の設置が求められる。
- ⑥ 液状化による防油堤の破壊事例が多く見られた。防油堤の液状化に対応する措置は、「平成10年3月20日付け消防庁危険物規制課長通知第32号」で改修方法が示されているにもかかわらず、未措置のケースが目立った。早急な対応が望まれる。
- ⑦ 浮き屋根上に漏洩した油がルーフドレンを経由してタンク外に排出された事例が見られた。このことから、ルーフドレンの弁は、緊急時に閉鎖できる構造とすることが望ましい。

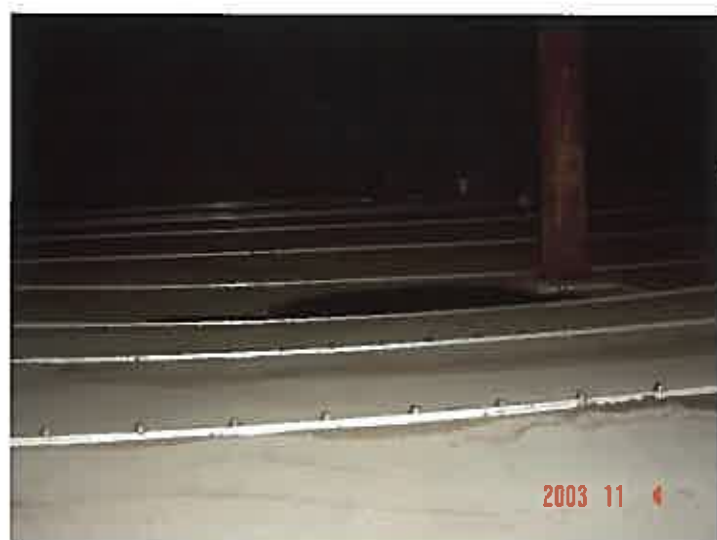
インナーフロートの損傷状況
