# 火元建物周辺の建物構造と 延焼状況等について

平成29年2月24日  
消防研究センター

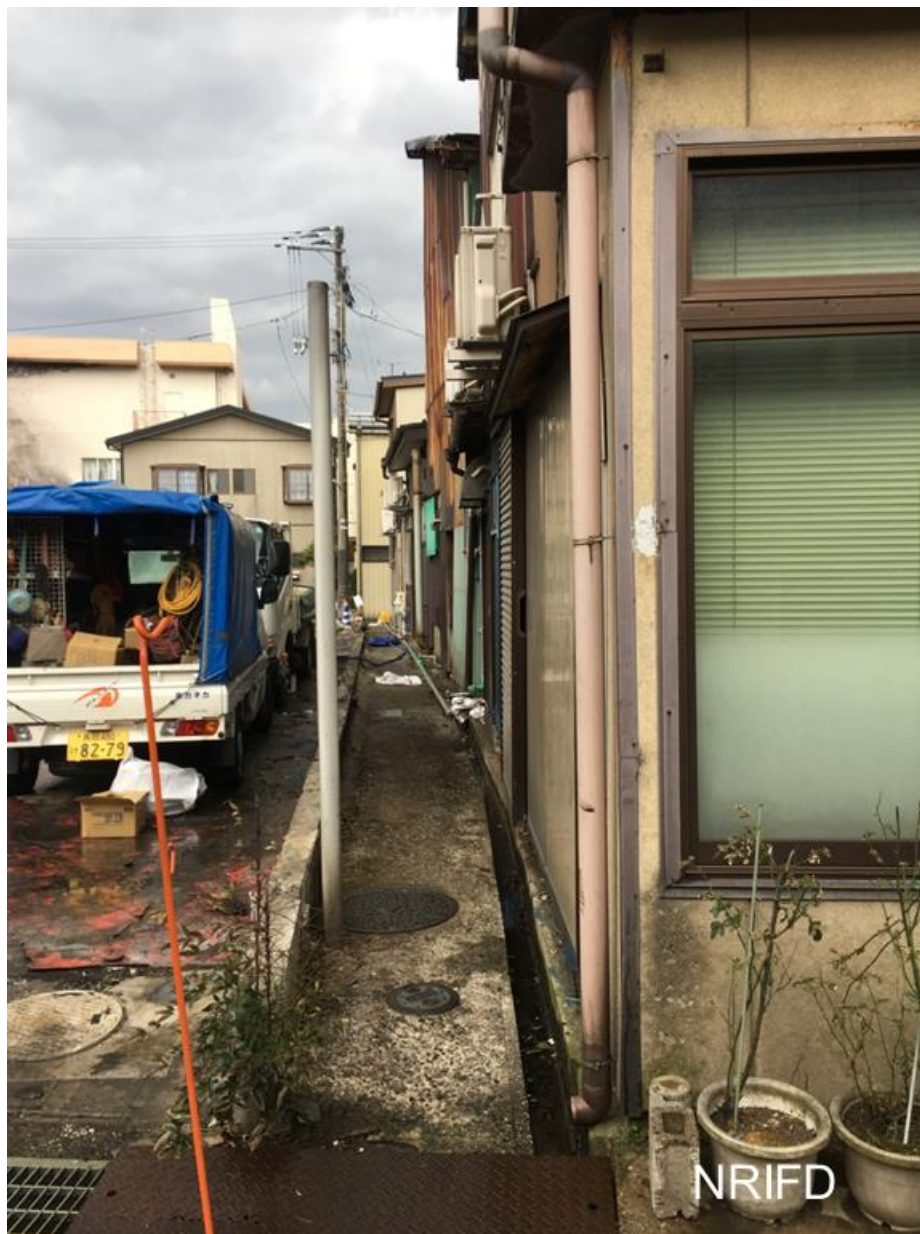
2/17撮影。焼損建物は撤去の状態

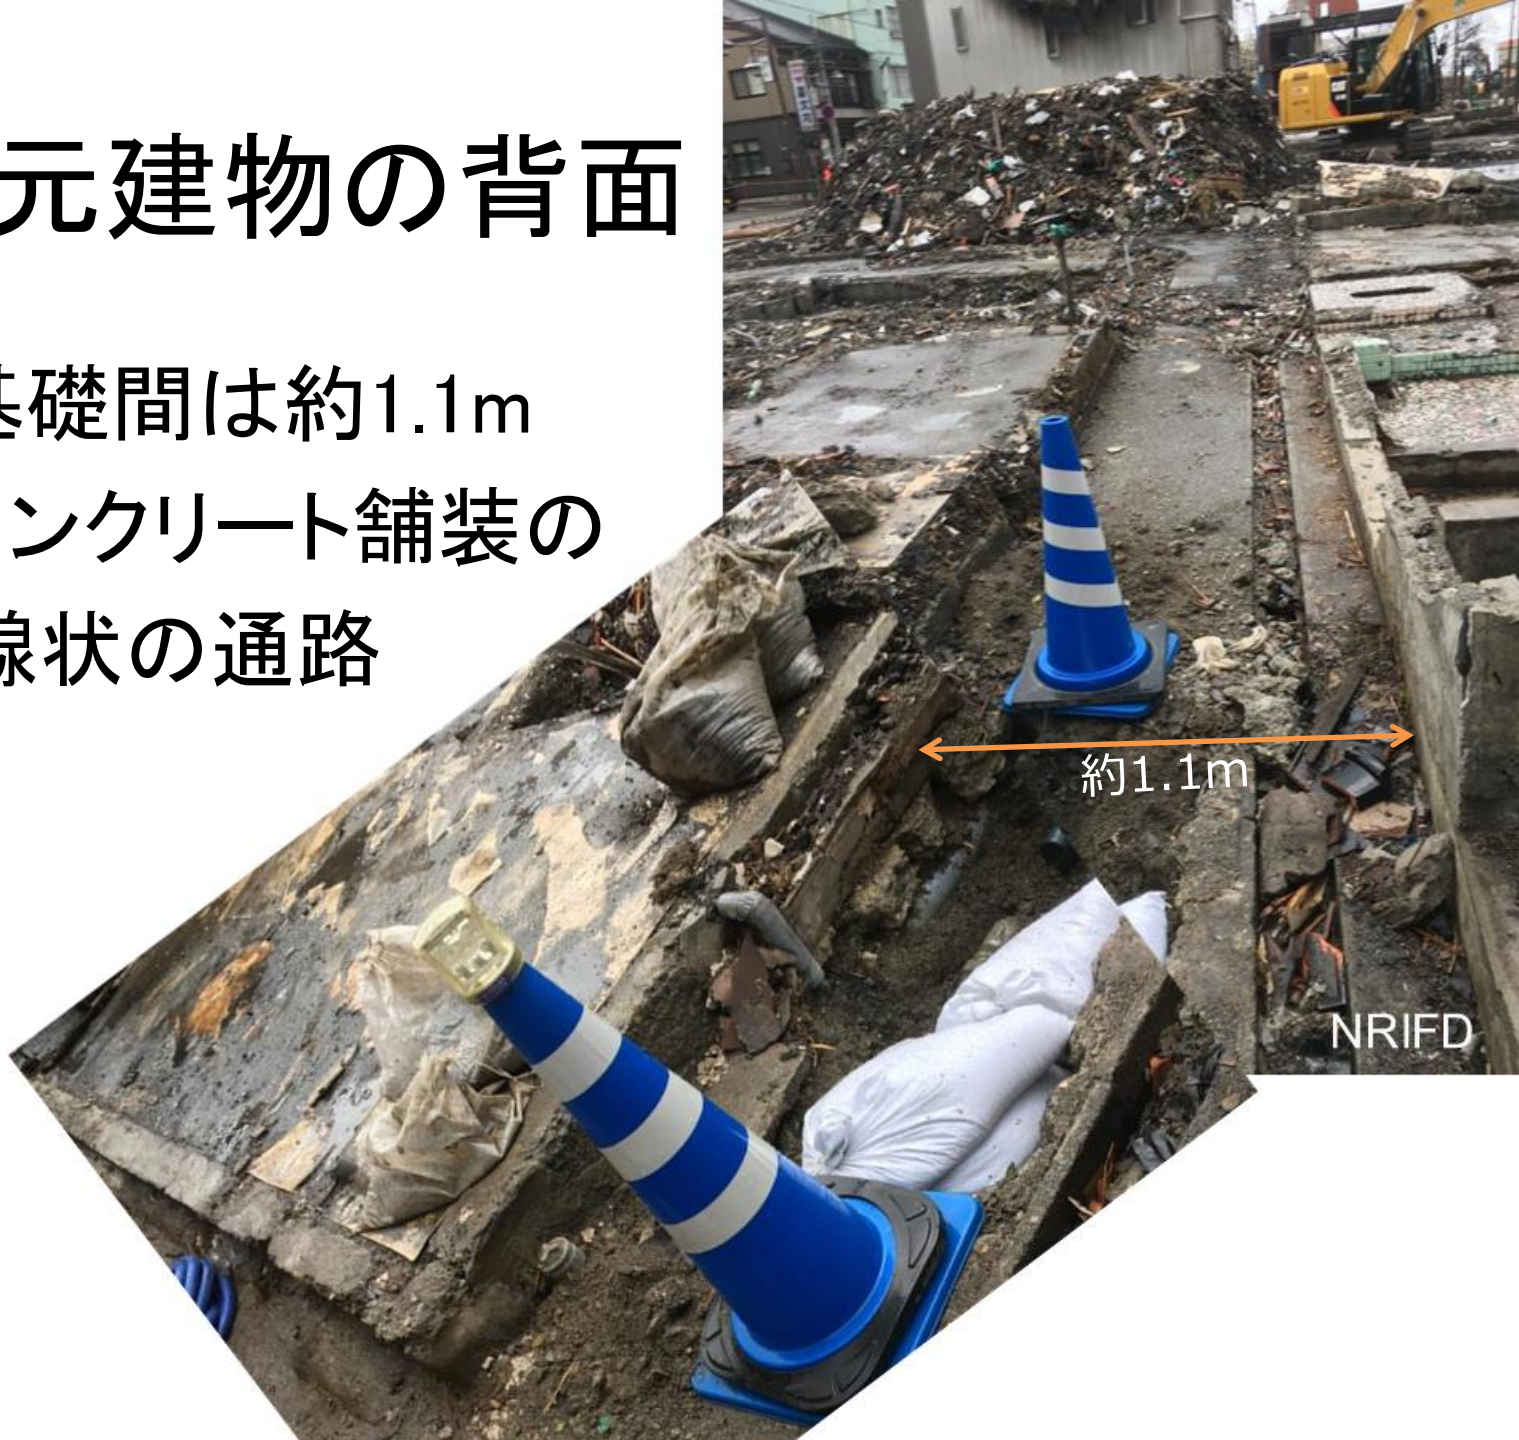
# 火元建物の背面

- 基礎間は約1.1m
- コンクリート舗装の直線状の通路

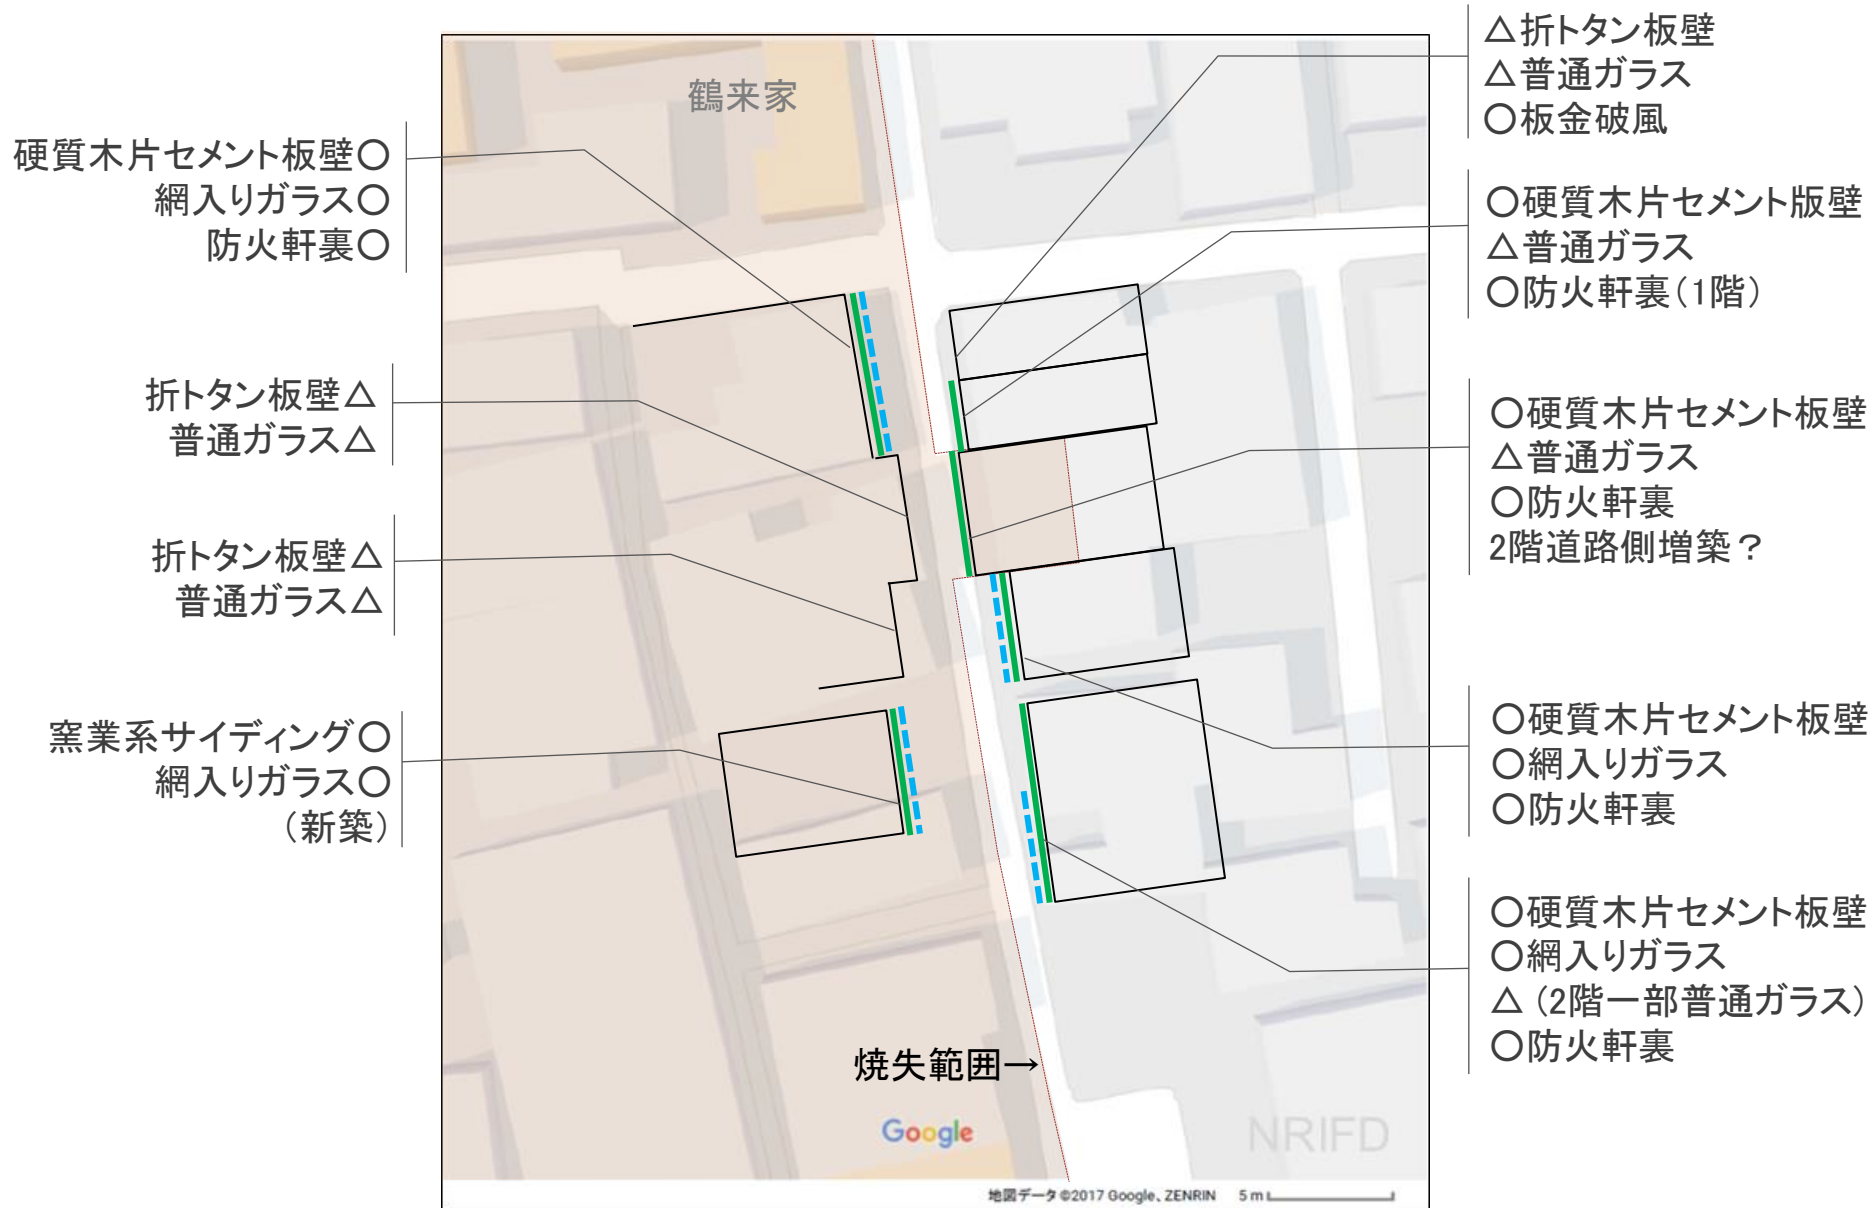
- : 硬質木片セメント板壁  
 - - - : 網入りガラス窓

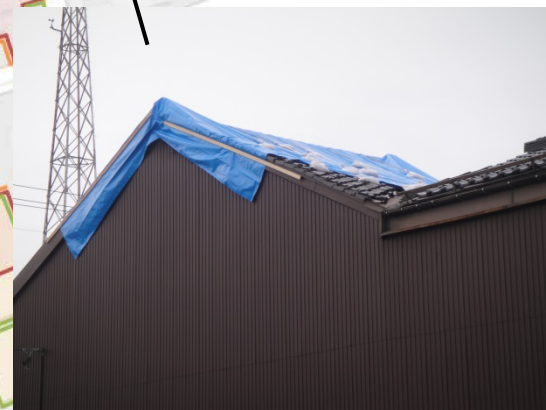
別図⑤

棟瓦の周辺を  
中心に焼損

飛び火が見  
られた箇所

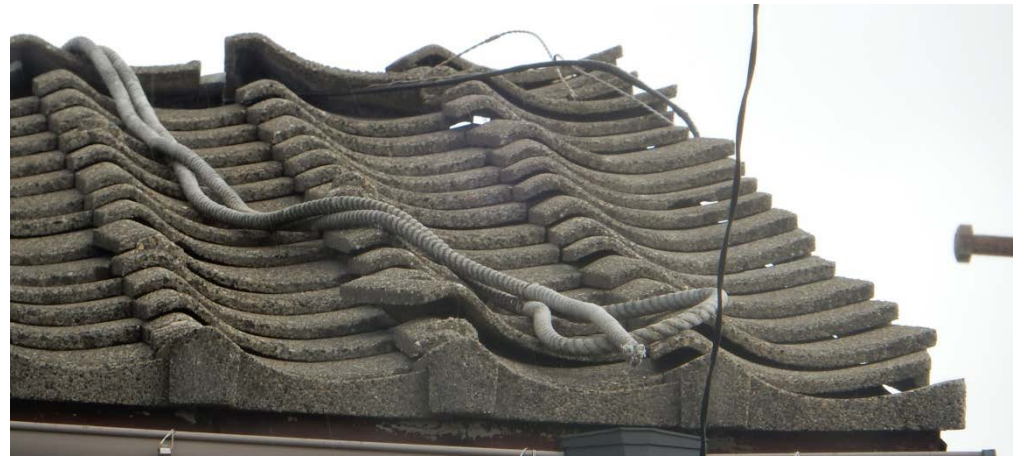
海側から

\* 瓦に隙間が見られるが、焼損や放水が影響している可能性あり
