# 出火建物の状況

# 主要構造部の状況(2F、3F)

# 防火シャッター等の閉鎖状況

# 階段室扉、エレベータ扉の閉鎖状況

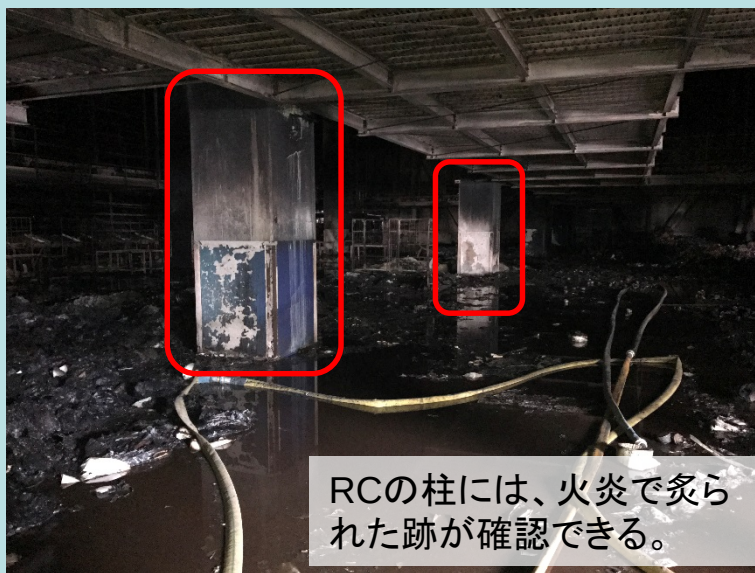
2  
F

RCの柱には、火炎で炙られた跡が確認できる。

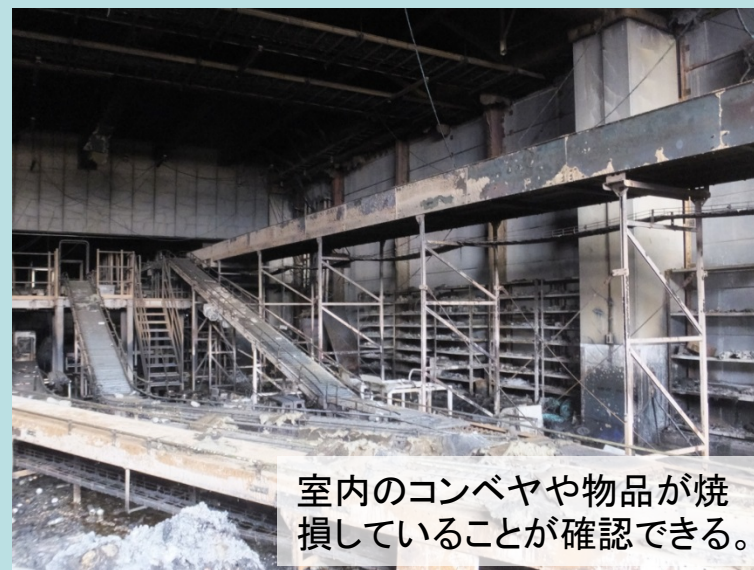
室内のコンベヤや物品が焼損していることが確認できる。

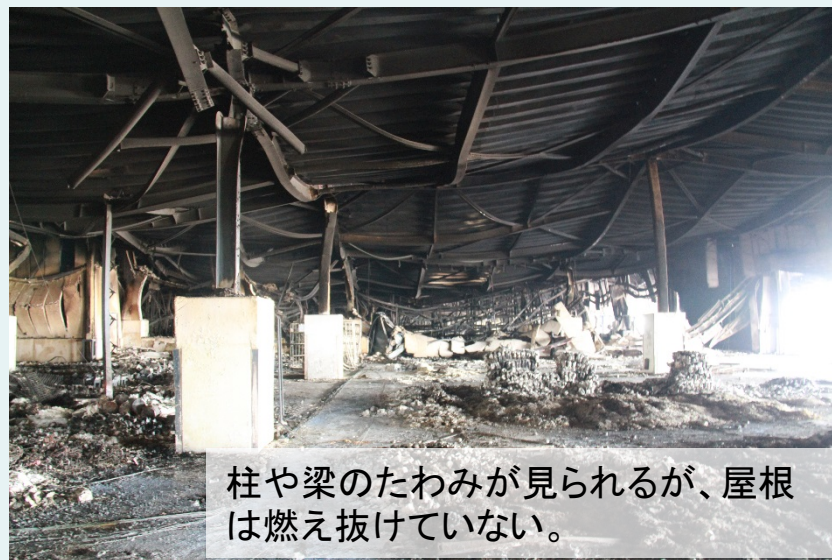
3  
F

柱や梁のたわみが見られるが、屋根は燃え抜けていない。

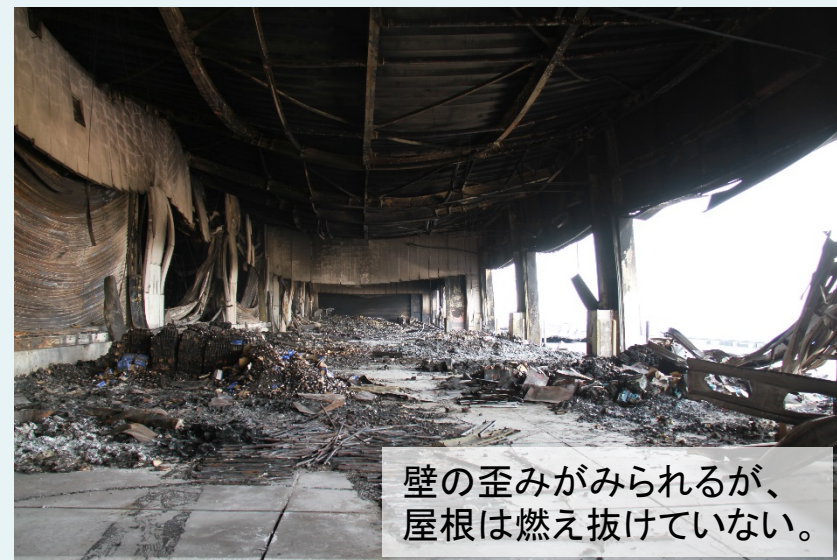
壁の歪みがみられるが、屋根は燃え抜けていない。

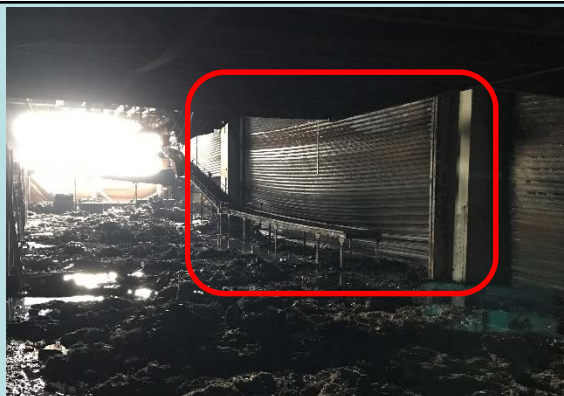
＜2Fの防火シャッター＞

閉鎖状態にあったもの

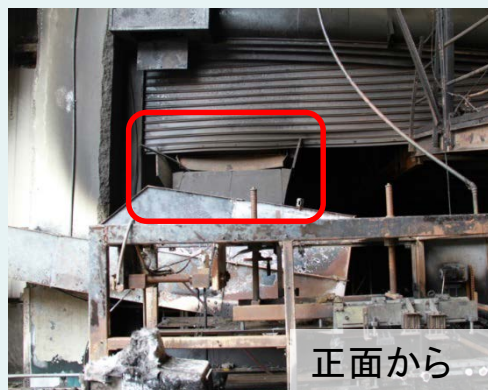
＜コンベヤによる閉鎖障害＞

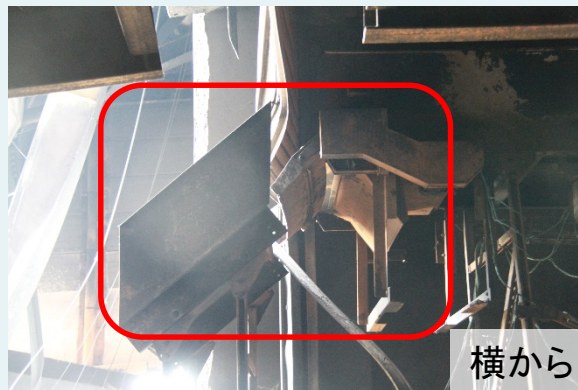
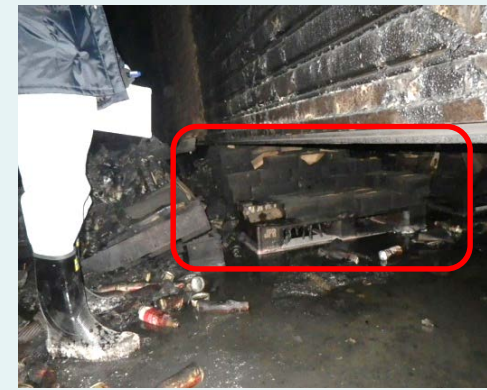
＜物品による閉鎖障害＞

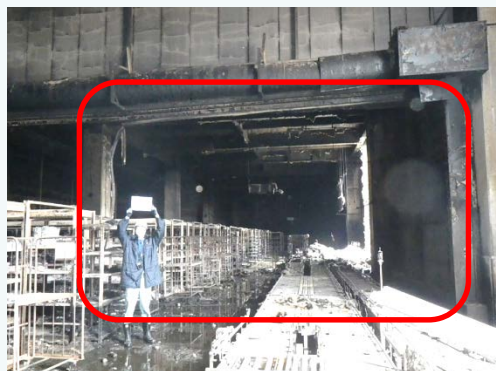
＜2Fの防火シャッター＞

作動をしなかったもの

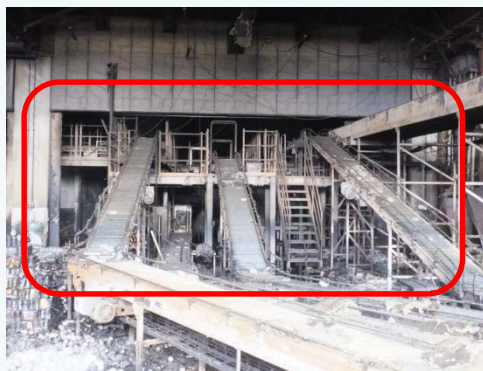
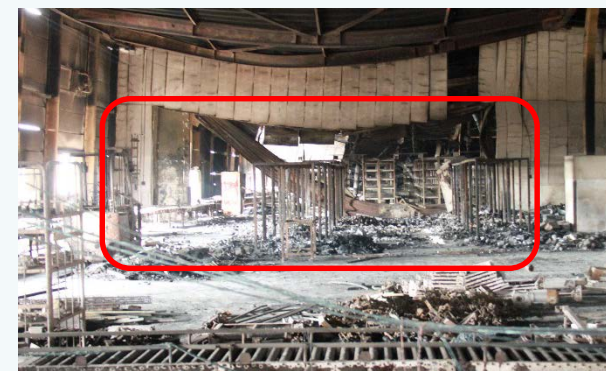
＜3Fの防火シャッター（作動せず崩落）＞

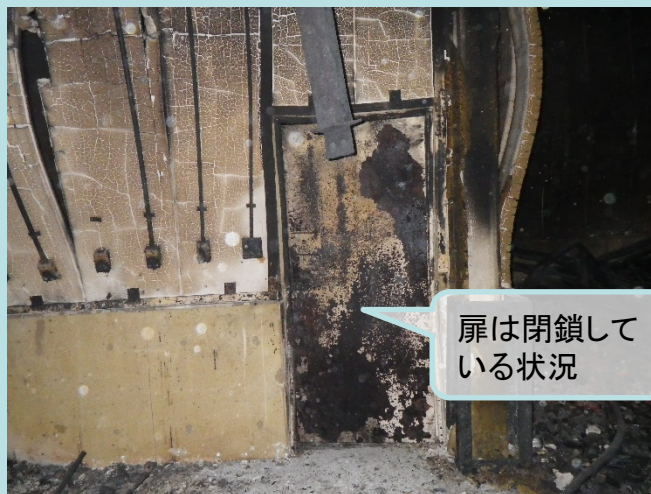
扉は閉鎖している状況

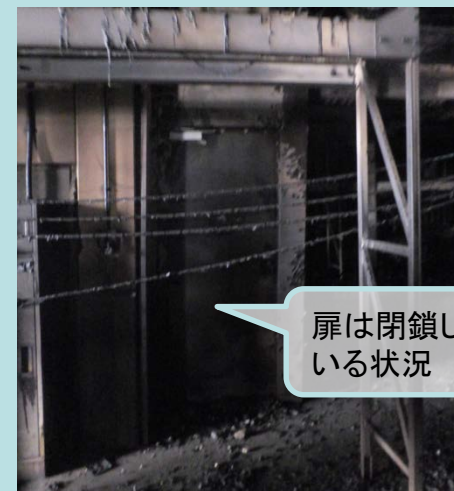
<3Fの階段室扉>

扉は閉鎖している状況

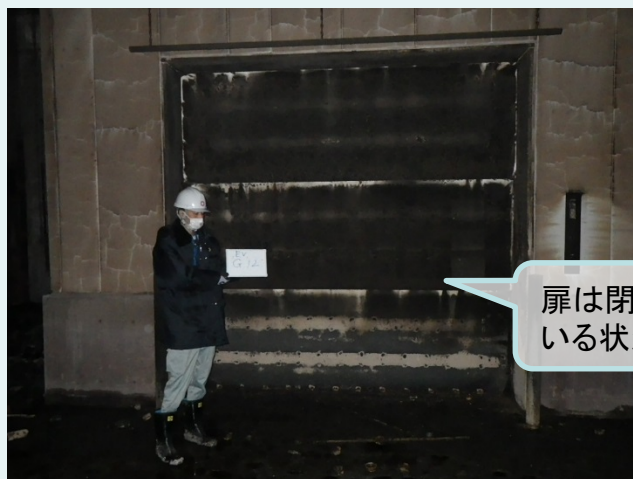
<2FのEV扉>

扉は閉鎖している状況

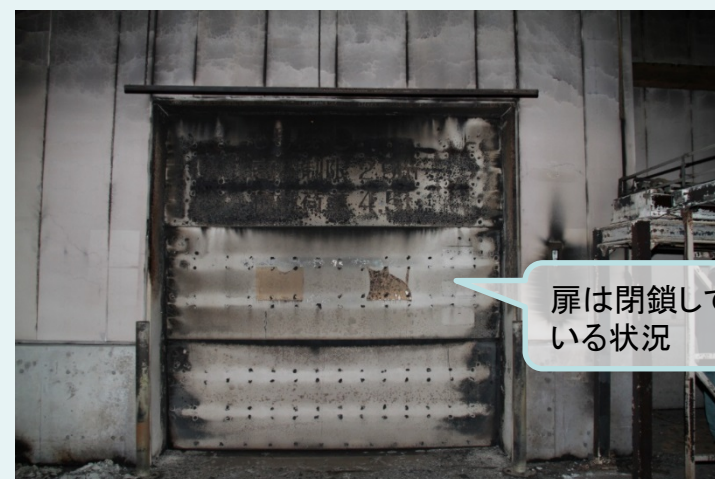
<3FのEV扉>

扉は閉鎖している状況

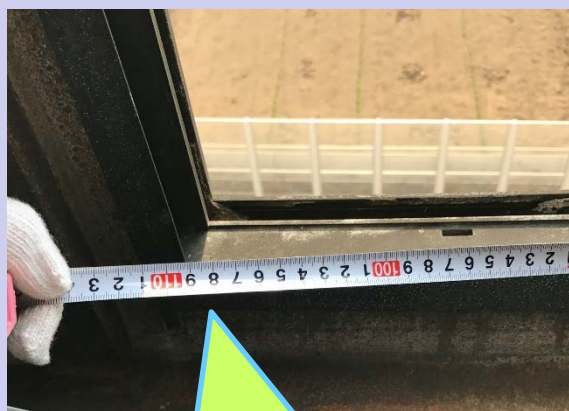
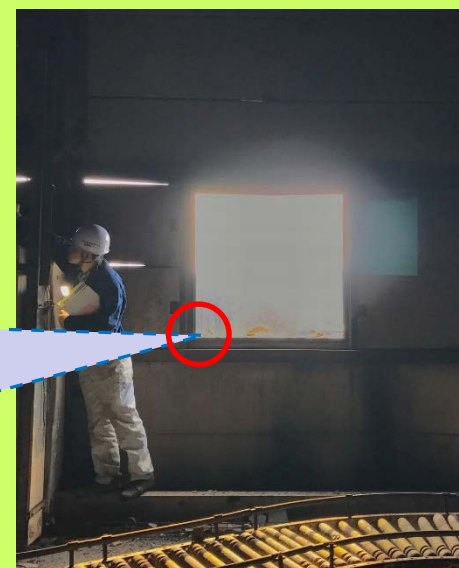
○ 3階部分には、非常用進入口の代替となる開口部(窓など)が設置されている。

- ・ 窓の寸法は、直径1mの円が内接する規模が確保されている【現場において確認】
- ・ 窓の間隔は、10m以内ごとに設けられている【確認申請書の図面において確認】
