「屋外貯蔵タンクの検査技術の高度化に係る調査検討会」  
タンク底部補修状況データ

平成29年1月16日

# タンク底部補修状況データの算出

# 水張時底部溶接線破損事例

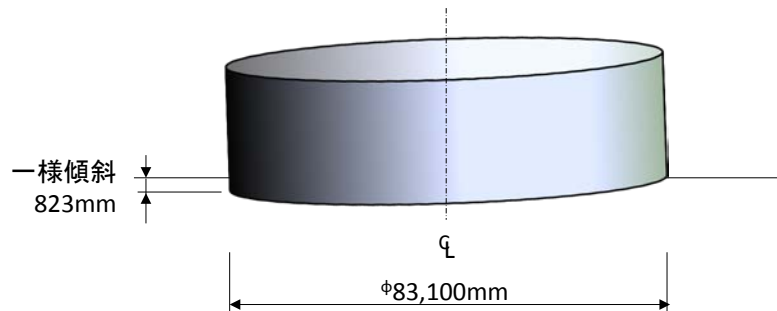
図1 タンク一様傾斜状況

当該タンクは、以前から不等沈下(一様傾斜、 $D/101=823\text{mm}$ )が大きく、これを解消すべくベントナイト(粘土鉱物)モルタルの注入によるタンク基礎の修正を実施した。

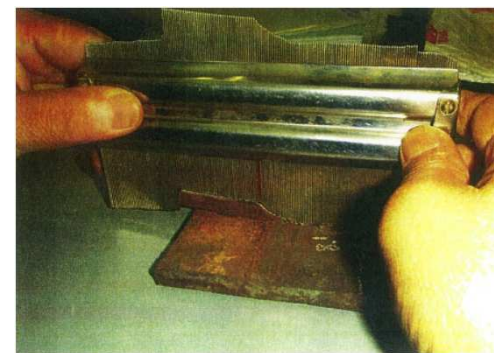
写真1 型取ゲージによる形状測定

漏水後、底部検査を実施した結果、底部重ね隅肉溶接部がグラインダーの削り込みにより、のど厚が不足している箇所が303箇所発見された。

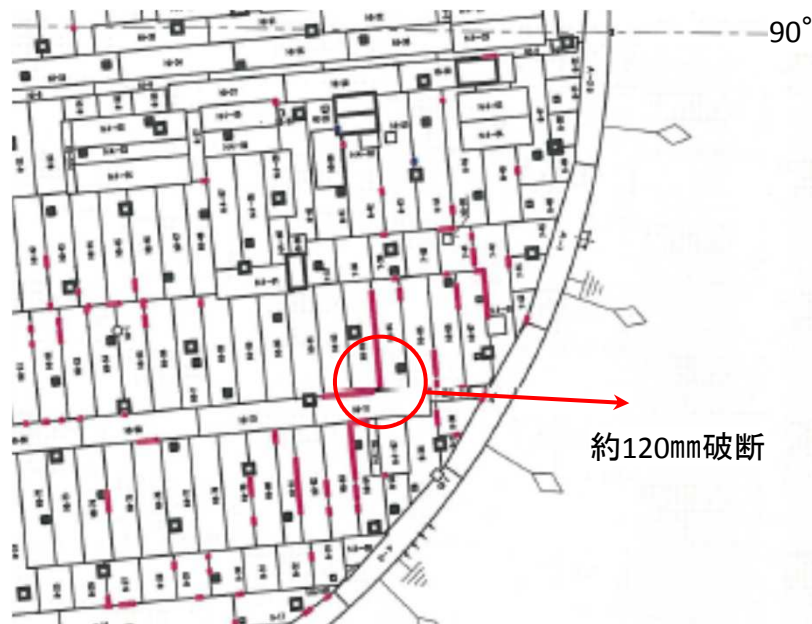
図4 タンク底板配列(溶接継手破断部近傍)

水抜き後に調査した結果、底部相互溶接線が約120mm破断しているのが確認された。

破断部の断面観察からも、重ね隅肉溶接部の過剰な削り込みのため、のど厚が不足していることが確認された。
