「屋外貯蔵タンクの検査技術の高度化に係る調査検討会」  
タンク底部補修状況データ

# タンク底部補修状況データの算出

# 水張時底部溶接線破損事例

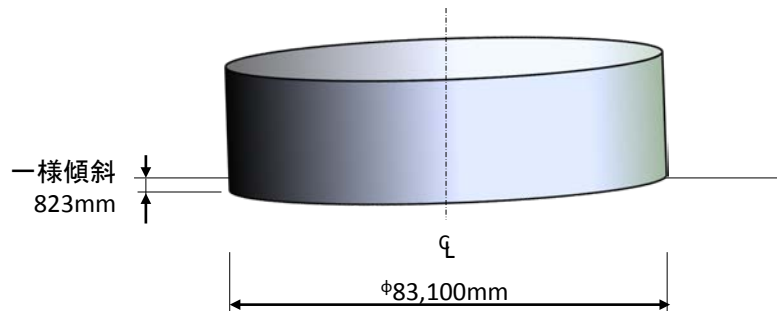
図1 タンク一様傾斜状況

当該タンクは、以前から不等沈下(一様傾斜、 $D/101=823\text{mm}$ )が大きく、これを解消すべくベントナイト(粘土鉱物)モルタルの注入によるタンク基礎の修正を実施した。

その他、アニュラ板の部分取替工事(ジャッキアップ工法)、底板溶接線補修、底板肉盛り補修を実施。

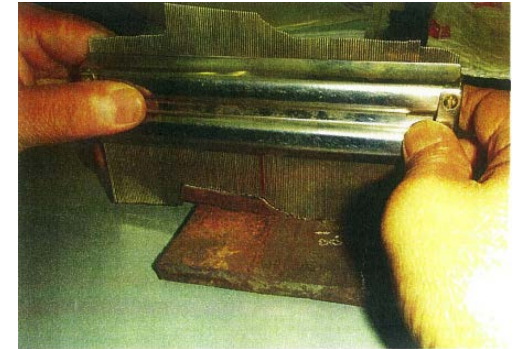
写真1 型取ゲージによる形状測定

漏水後、底部検査を実施した結果、底部重ね隅肉溶接部がグラインダーの削り込みにより、のど厚が不足している箇所が303箇所発見された。

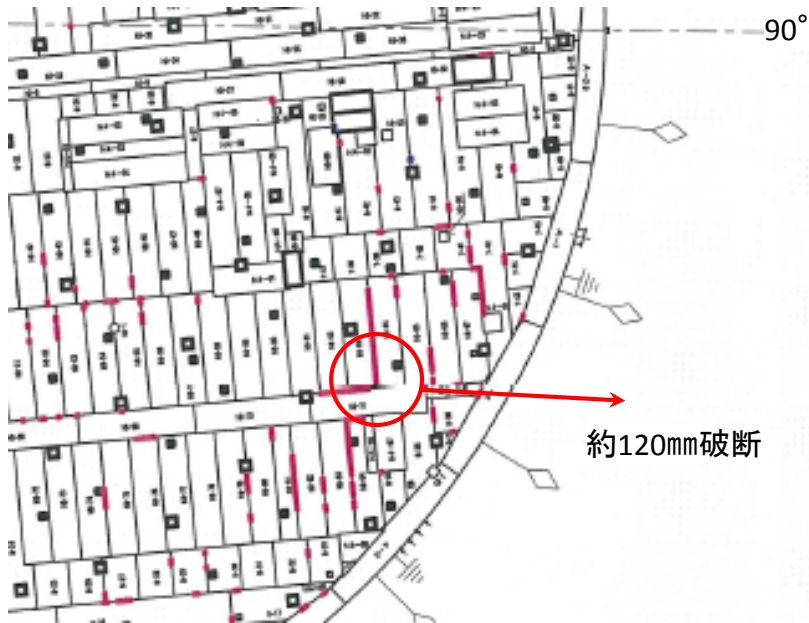
図4 タンク底板配列（溶接継手破断部近傍）

水抜き後に調査した結果、底部相互溶接線が約120mm破断しているのが確認された。

破断部の断面観察からも、重ね隅肉溶接部の過剰な削り込みのため、のど厚が不足していることが確認された。
