腐食疲労等劣化を原因とする 主な事件事例

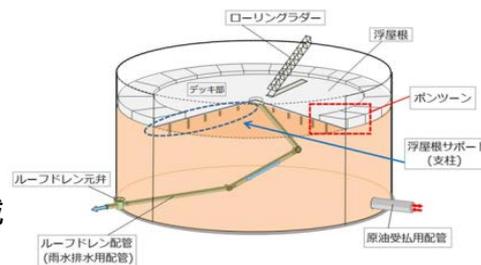
タンク形式	浮き屋根式タンク (浮き屋根:一枚板構造)
タンク寸法	内径84,730mm 高さ19,520mm
許可類別品名	第4類第1石油類(原油)
許可数量	99,600キロリットル
発災時の貯蔵量	約51,100キロリットル

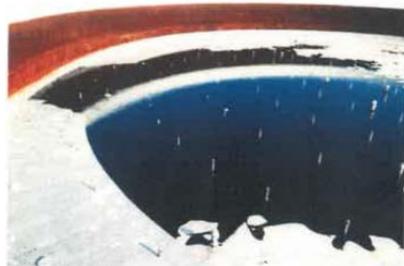
異常発見時の状況

- ・強風の影響(風圧)で、浮き屋根のポンツーン下板に、小さな疲労き裂が発生・増加、当該き裂部から、ポンツーン内に油が浸入し、浮力損失により浮き屋根が傾斜、その後、沈降したもの

- ・台風(平成24年8月27日、9月16日、9月29日)による強風の影響(風圧)で、浮き屋根のポンツーン下板に、小さな疲労き裂が発生・増加、当該き裂部から、ゆっくりとポンツーン内に油が浸入し、浮力損失により浮き屋根が傾斜・平成24年11月4日には、事業所近隣の気象庁観測所で過去最大となる10分間降水量23.5mmを記録したが、この降雨による浮き屋根上への滞水で、浮き屋根が更に傾斜し沈下
- ・浮力を消失したポンツーン及びデッキが沈み込む反動でポンツーンに過大な応力が生じ、き裂が発生
- ・ポンツーン室内の油が仕切り板の上端まで至り、ポンツーン隣室に越流し、浸油ポンツーンがだんだん増加
- ・浮き屋根の沈降にともない浮き屋根が座屈し、浮き屋根全体の浮力を確保出来なくなり、沈下埋没

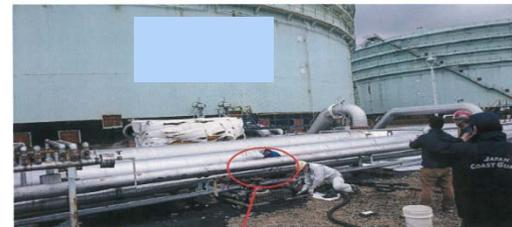
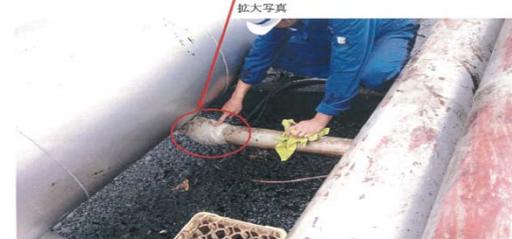
応急措置の状況

- ・24インチポンプサクシオン本管ブロー配管に付属している4インチブロー配管が腐食劣化により開孔し、原油約20,000Lが防油堤内に流出した。
- ・漏えい部のバンド巻きの応急措置後、残油の緊急移送及び堤内に広がった原油のシール処置を施した上でドラム缶に回収した。

- ・配管に保温材が巻かれている部分であるため、雨水の浸入等による腐食によるものと推定される。

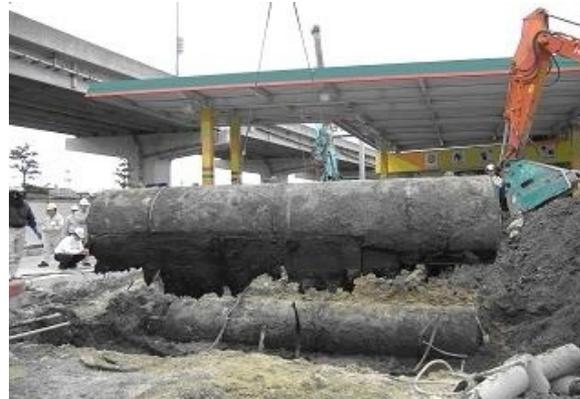
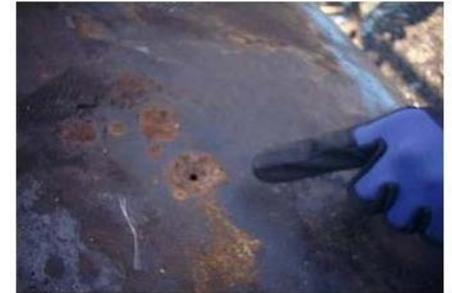
掘り起こし及び穿孔部の状況

- ・営業中の給油取扱所のレギュラーガソリンの在庫管理表から、4月1日2キロリットルの不足が認められていたが、4月5日に異常が続いていたので点検したところ、10klタンクが腐食により穴が開き、9.2キロリットルが地下に流出漏えいしたものの。

- ・タンクの経年劣化による腐食。タンク埋設後31年が経過しており地下水の影響を受けて腐食防止のアスファルトが何らかの原因により剥離し、地下水と接触し腐食が進行したものの。

約10年前頃は、腐食疲労等劣化による地下タンクからの流出事故が多く発生していたことを踏まえ、平成22年に消防法令が改正され、既設の地下タンクに対する流出防止対策を講ずることとされた。
(制度の詳細については、参考資料1-2参照)

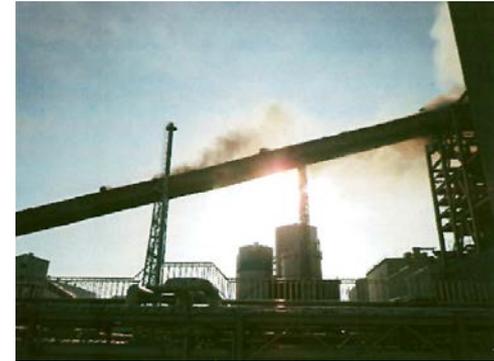
火災時の状況

- ・火力発電所(石炭火力)ボイラー(危険物一般取扱所)へ燃料として供給する石炭のベルトコンベヤー(一般取扱所外)から何らかの原因で出火し、送炭停止中であつたベルトコンベヤーを伝わって、当該一般取扱所内のベルトコンベヤー及びホッパーまでを延焼したものの。

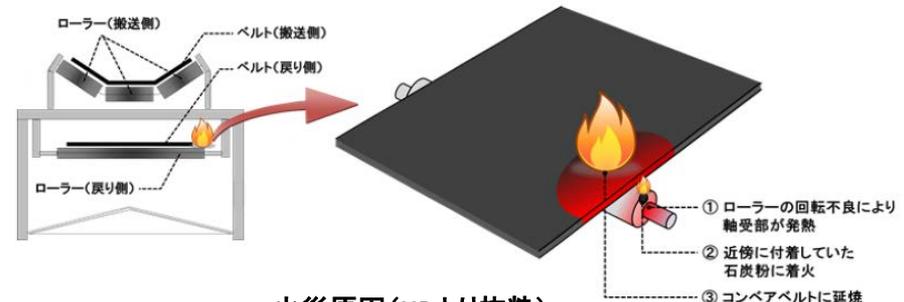
火災原因(HPより抜粋)

- ・ベルトコンベヤーのリターンローラー(金属製)の1本が長期間の使用(5年以上)と、コンベヤの振動等によりローラーのベアリングが破損、これにより異常振動が発生し、ベアリング周囲を密封していたグリスが外部に漏れてベアリング周囲のローラーが摩擦熱により温度上昇を起こした。
- ・運転停止後、温度上昇したローラー周囲に付着していた石炭の微粉炭が過熱され石炭の発熱温度に達し、発煙、発火してコンベヤのゴムベルトに着火、延焼したものの。
