# 事業所における初動対応

平成29年4月12日

消防庁

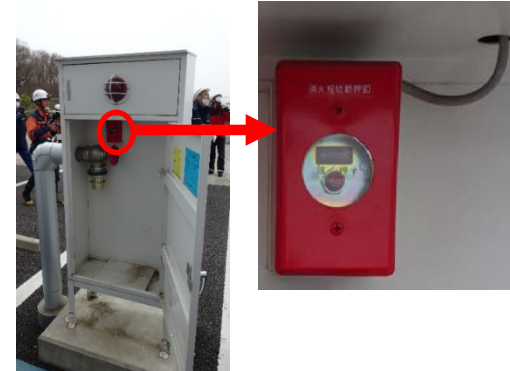
## 【使用した屋外消火栓設備(⑥)の状況】

ポンプの起動ボタンが押された痕跡は認められない。  
(屋外消火栓設備⑧も同様)

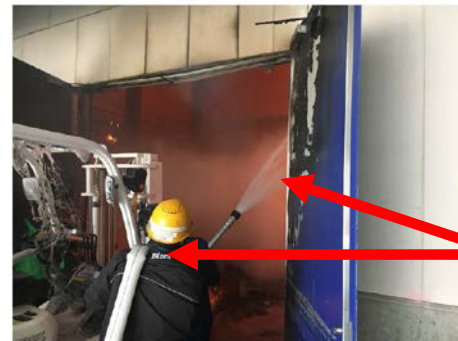
## 【屋外消火栓設備の使用状況(⑦)】

補助用高架水槽からの落差で水が出ている(次ページ参照)が、ノズルからの放水量やホースの曲がり具合から、十分な放水量が得られていないと推定。

(撮影時刻:9:20)

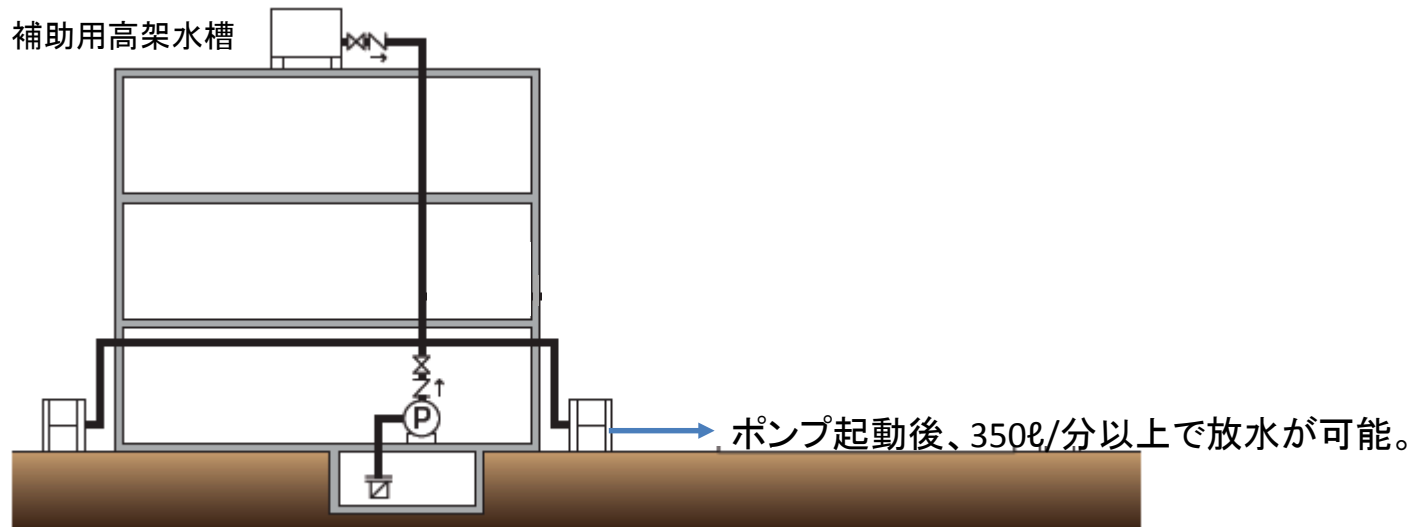
- 屋外消火栓設備は、350ℓ/分以上の放水量が得られるよう設置。
- 今回の火災では、ポンプが起動していないため、屋外消火栓設備のバルブを開けた際に、屋上に設置されていた補助用高架水槽(500ℓ)からの落差(水圧)で、当該水槽及び配管内の水がノズルから一定程度出たものと推定。  
※ 今回の出火建物における屋外消火栓設備の水源(有効水量)は、34,000ℓ。

➤ポンプが起動していないことにより、初期消火において、十分な放水量が得られていなかったと推定。

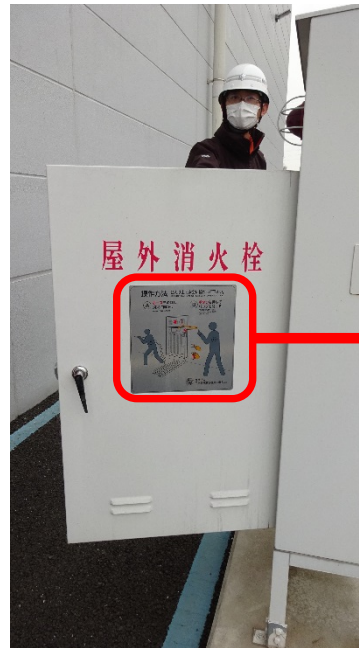
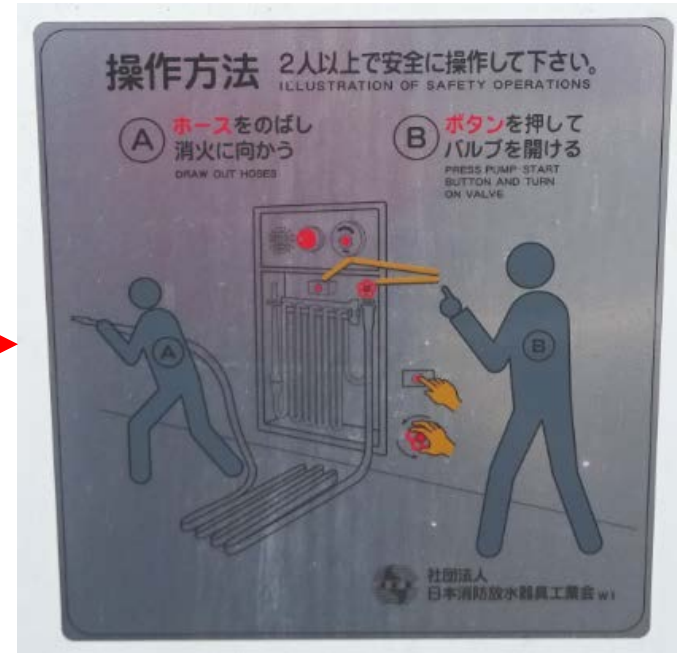
## 【屋外消火栓設備の操作方法】

➤ 今回の火災では、屋外消火栓設備を使用した際、上記②の動作が行われなかったと考えられる。

⇒ 屋外消火栓設備による初期消火において、十分な放水量が得られていたとは言い難い。

屋外消火栓設備から有効な放水(350ℓ/分以上)を行うためには、次の3動作が必要。

- ①ホースをのばし、消火に向かう。
- ②ポンプの起動ボタンを押して
- ③バルブを開ける。

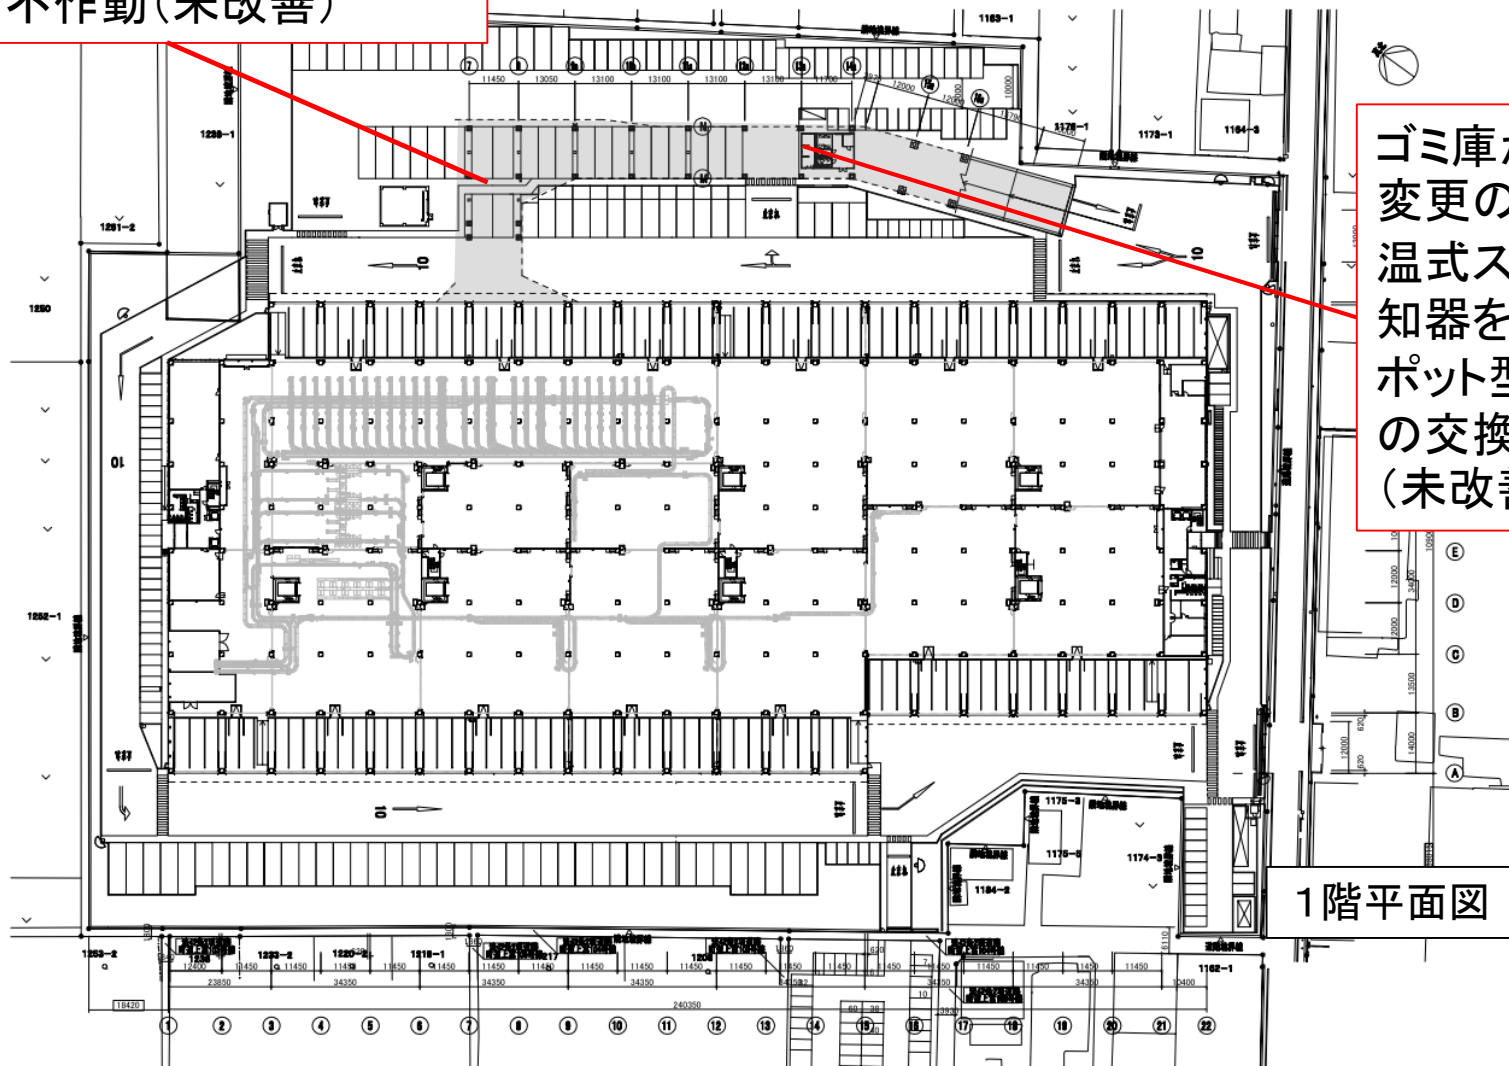
## ○ 1階の自動火災報知設備の指摘箇所

スロープ下の炎感知器  
不作動(未改善)

ゴミ庫からの用途  
変更のため、定  
温式スポット型感  
知器を差動式ス  
ポット型感知器へ  
の交換を要する。  
(未改善)

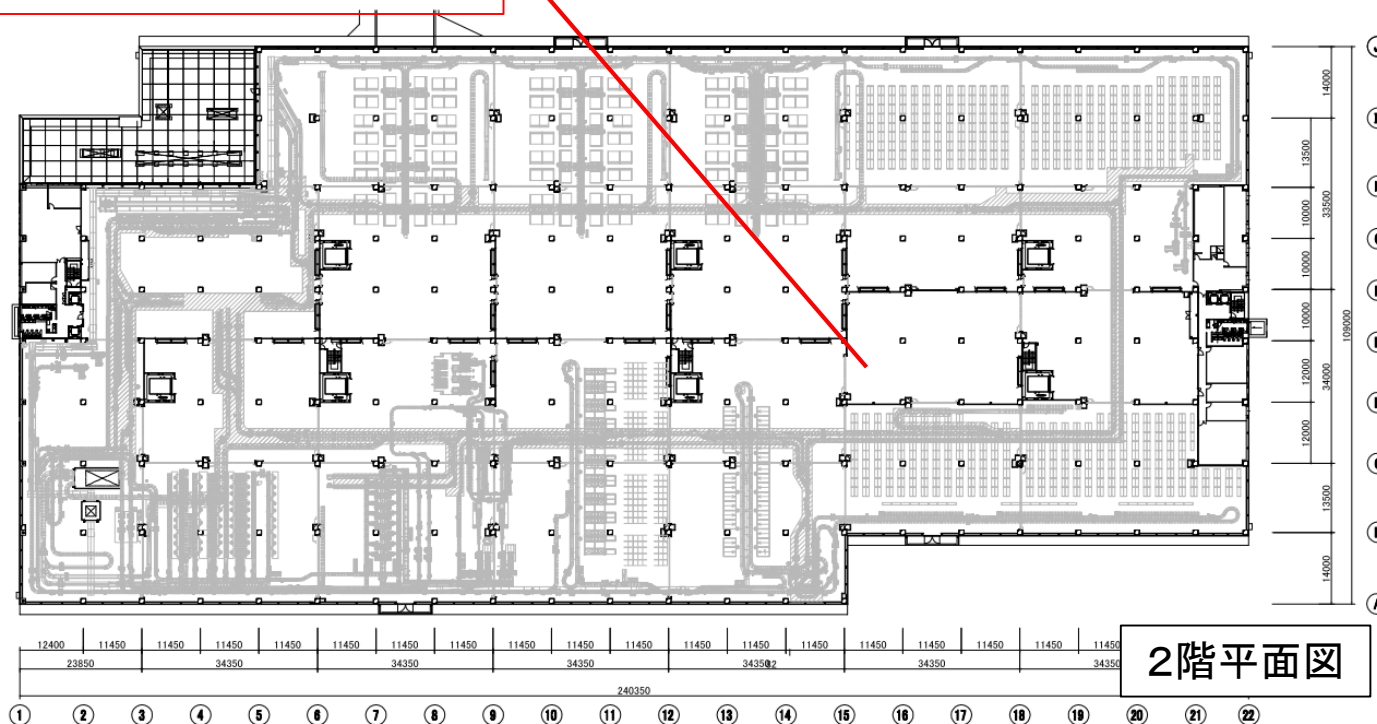
## ○ 2階の自動火災報知設備の指摘箇所

差動式スポット型感知器  
1個 不作動。(未改善)

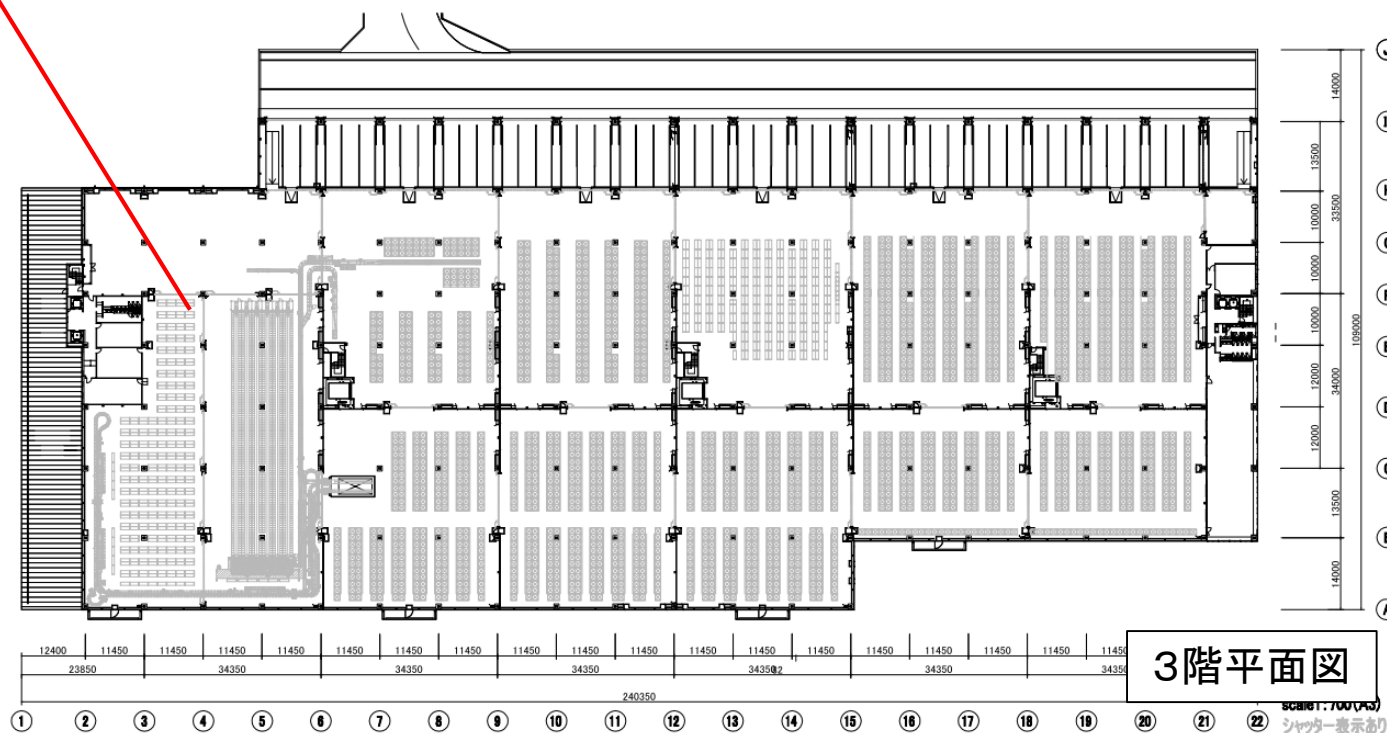
## ○ 3階の自動火災報知設備の指摘箇所

差動式スポット型感知器1個変形。誤報の原因になるため、取り外し中。(未改善)
