# 感知器及び電線の耐熱性実験の結果について (概要)

平成29年5月12日

消防庁 予防課・消防研究センター  
国土交通省 住宅局・国土技術政策総合研究所  
国立研究開発法人 建築研究所

# 1. 感知器及び電線の耐熱性実験概要

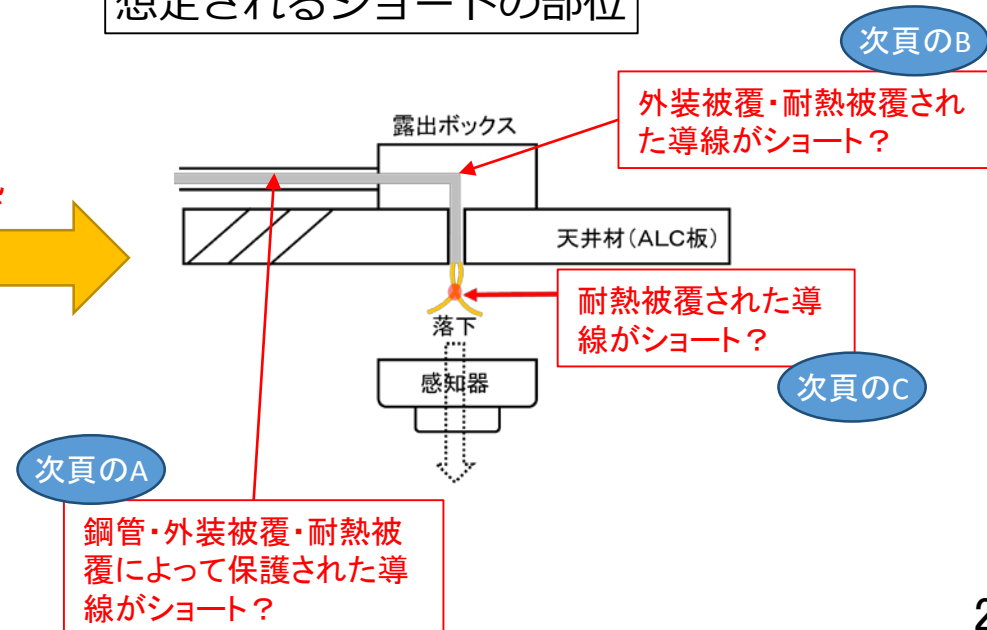
想定されるショートの部位

○ 防火シャッターが閉鎖しなかった原因として、倉庫の一部に用いられていたアナログ感知器が設置された区画の電線がショートし、結果として、系統全体の伝送線の機能が喪失したことが想定されている。

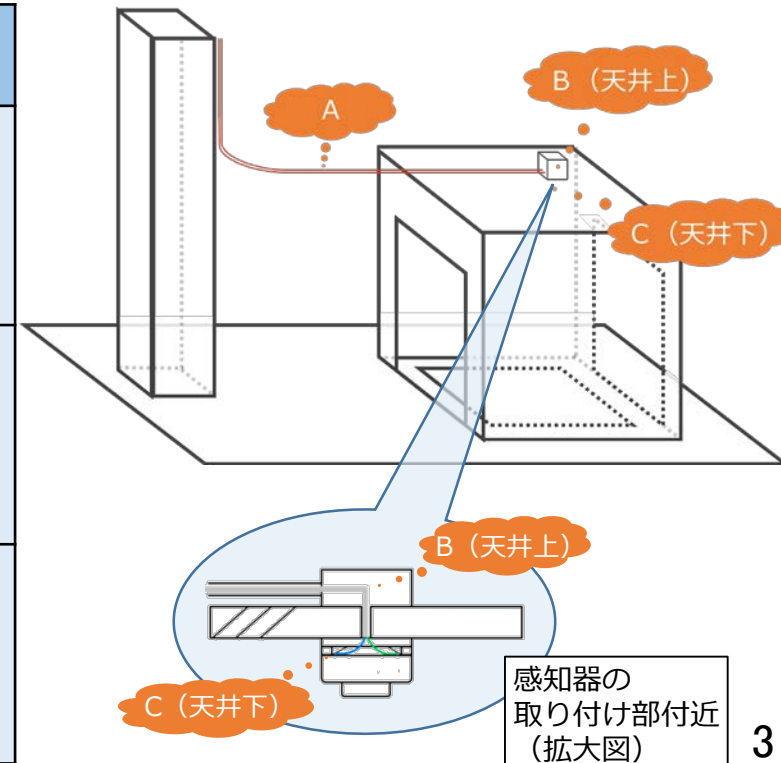
| 部位 | 火災倉庫における耐熱電線の保護の状態 | 試験の結果 |
|---|---|---|
| A | ○ 鋼管による保護： <b>あり</b><br>○ 外装被覆による保護： <b>あり</b><br>○ 耐熱被覆による保護： <b>あり</b> | ○ 保護された電線を直接加熱しても、ショートは発生しなかった。 |
| B | ○ 鋼管による保護： <b>なし</b><br>○ 外装被覆による保護： <b>あり</b><br>○ 耐熱被覆による保護： <b>あり</b> | ○ 外装被覆及び耐熱被覆が溶解し、導線と露出ボックスが接触してショートが発生。<br> |
| C | ○ 鋼管による保護： <b>なし</b><br>○ 外装被覆による保護： <b>なし</b><br>○ 耐熱被覆による保護： <b>あり</b> | ○ 耐熱被覆が溶解し、導線同士が接触してショートが発生。<br> |

| 部位 | 想定される対策 |
|---|---|
| <p>感知器と電線の接続部分</p> | <p>○ 耐熱電線について、耐熱被覆で保護されている各導線を束ねることなく、それぞれを耐火テープで補強することで、導線同士の接触による短絡を防止することができるのではないかと。</p> <p>(なお、施工性に課題があるが、耐火電線※とすることも考えられるのではないかと。)</p> |
| ボックスの内部 | <p>○ 一定の防火性を有する天井を使用し、かつ、天井貫通孔を耐火パテ等で穴埋めすることで、ボックス内部への熱侵入を防止することができるのではないかと。</p> |

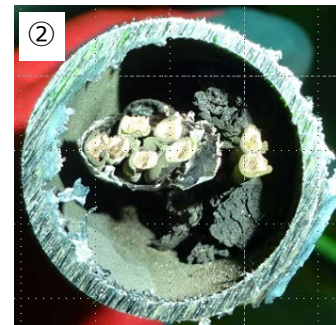
加熱後の状況（電線管なし）

| No. | 対策の状況 | | 短絡 | 短絡までの時間 | 実験結果に基づく考察 |
|---|---|---|---|---|---|
| ① | 導線 | 鋼管なし | あり | 18分40秒 | 電線そのものは、鋼管による保護があれば、ショートしなかった。<br>⇒ P 3 部位 A |

①: 導線同士の接触により短絡(ショート)したと考えられる箇所

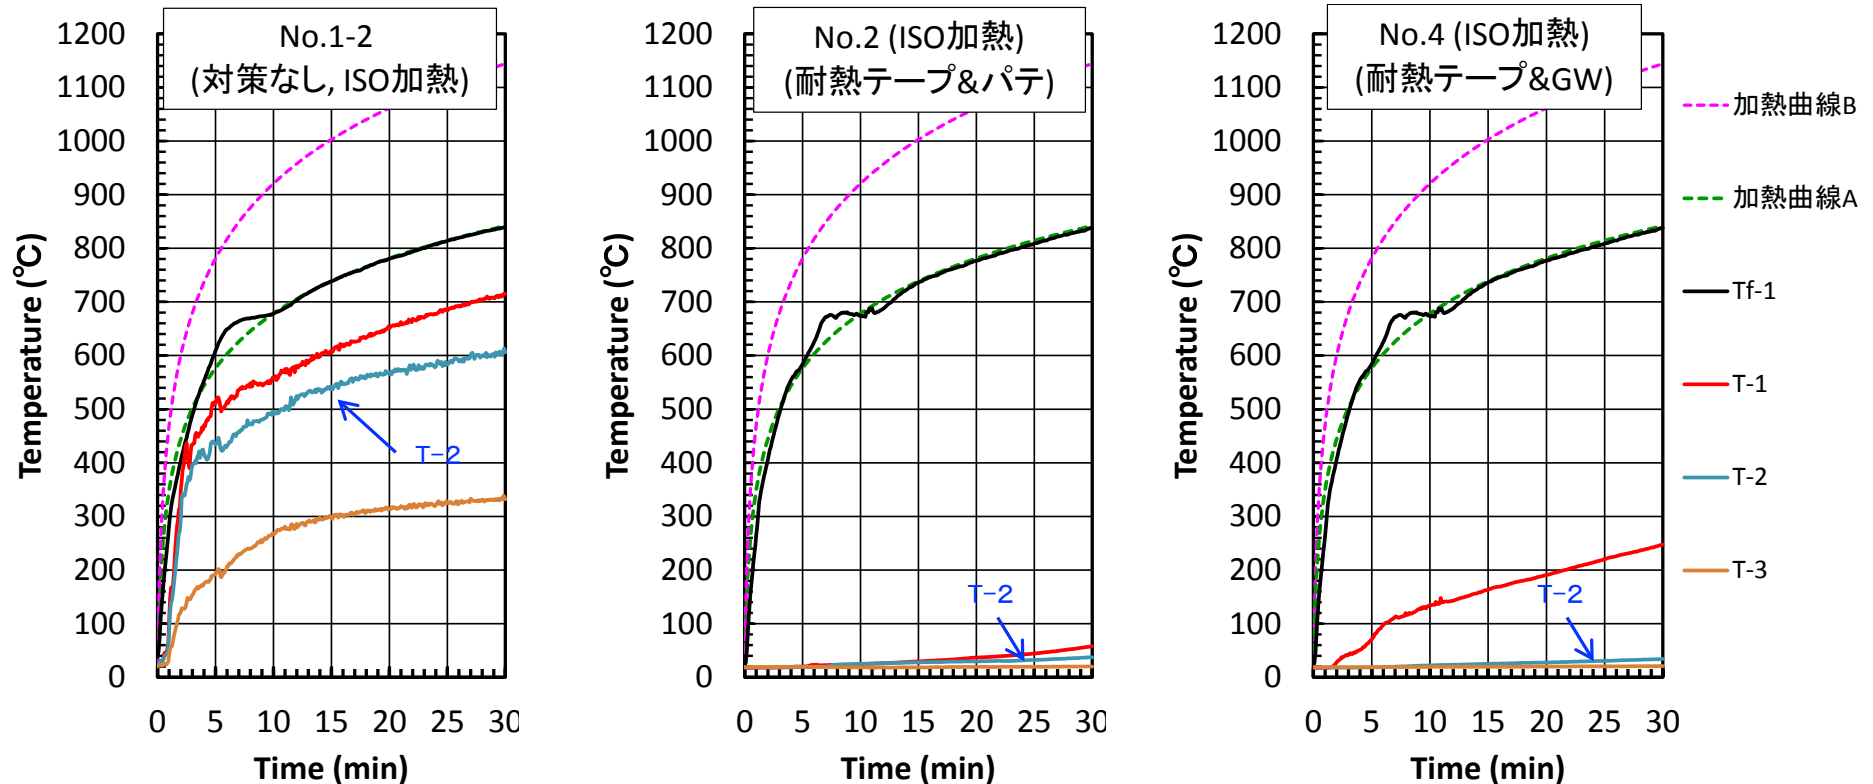
- 電線の配線によって生じる天井の貫通孔は、加熱側からの天井裏への熱侵入箇所となるため、何も処置をしない場合、ボックス内部の温度は30分で250℃程度まで上昇する。
- 貫通孔をパテあるいはグラスウールで塞ぐことで、ボックス内部の温度を常温で保持できることが確かめられた。

T-2: ボックス内部の温度

T-3: 鋼管内部の温度

T-1: ALC貫通部の温度
