# 消防活動中に発生した爆発音等に対する考察について

平成29年5月12日

消防庁消防研究センター

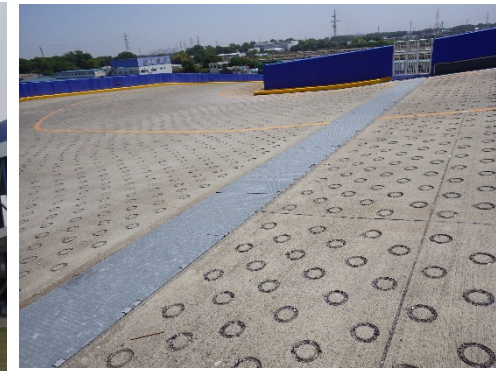
②スロープつなぎ目部分

爆発音とともに隆起したとされる部分は、スロープのつなぎ目の部分(実況見分時は、段差はなく、復元している。)。この他、3階床のつなぎ目部分の緩衝材が押し出された痕跡を確認。

○2階部分は、長時間高温にさらされていたことから、2階天井部分の梁（鋼材）が火災の熱により延伸することにより、スロープの梁等を押し上げ、段差が生じた可能性が考えられるのではないか。

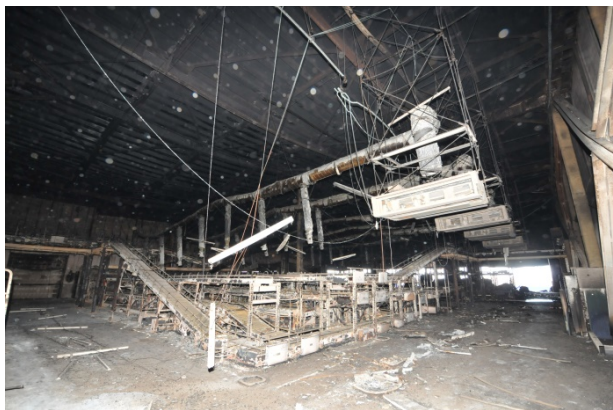
③3階室内の状況

3階室内は、焼損物が散乱しており、壁、柱、工作物等に、爆風による変形等は見られず、爆発を示唆する痕跡は確認されていない。

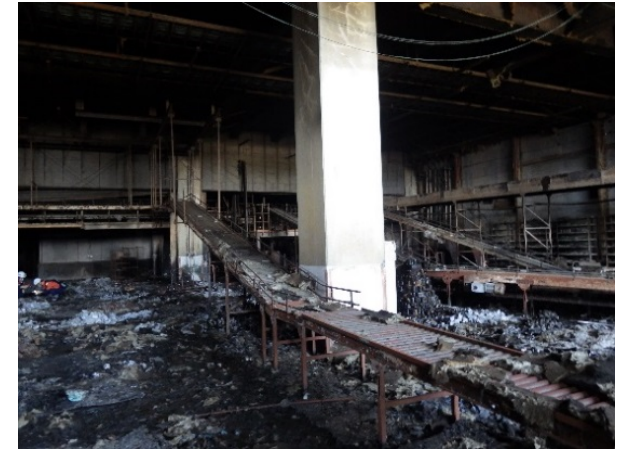
⑤2階室内の様子

- 2階室内においても、3階室内と同様に、焼損物が散乱しており、壁、柱、工作物等に、爆風による変形等は見られず、爆発を示唆する痕跡は確認されていない。
- 消防隊員の証言からは、爆風の発生を示唆する証言は得られていない。
- 2階天井の梁に吊り下げられていたベルトコンベアが落下している。

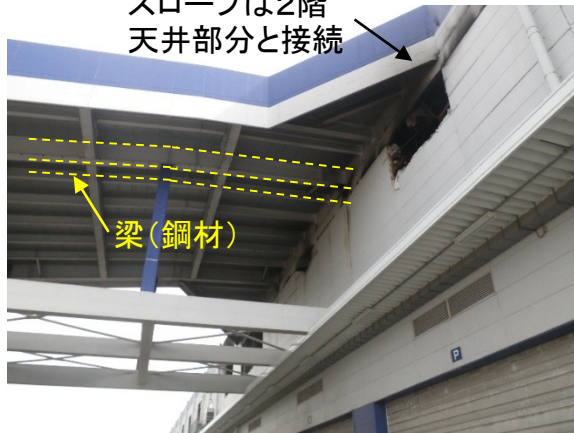
⑥スロープと倉庫の接続部

スロープは2階  
天井部分と接続

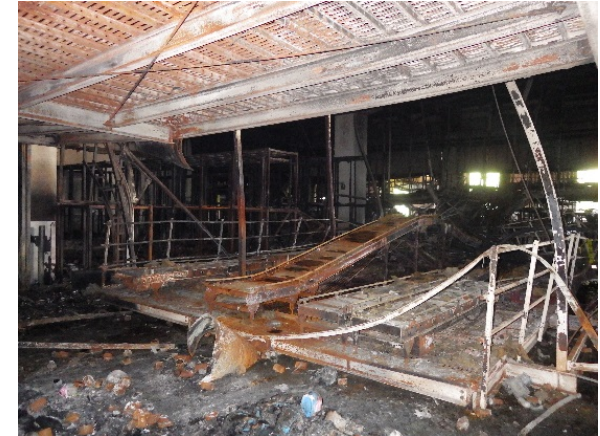
⑧ベルトコンベア落下箇所

○2階天井部分に吊り下げられていたベルトコンベアが落下している。

⇒ 爆発音として報告されている音は、重量物であるベルトコンベアが落下した際の衝撃音であったことが可能性の一つとして考えられるのではないか。

○2階天井部分の梁に吊り下げられていたベルトコンベアが落下により、梁のバランスが崩れ、段差が生じた可能性が考えられるのではないか。

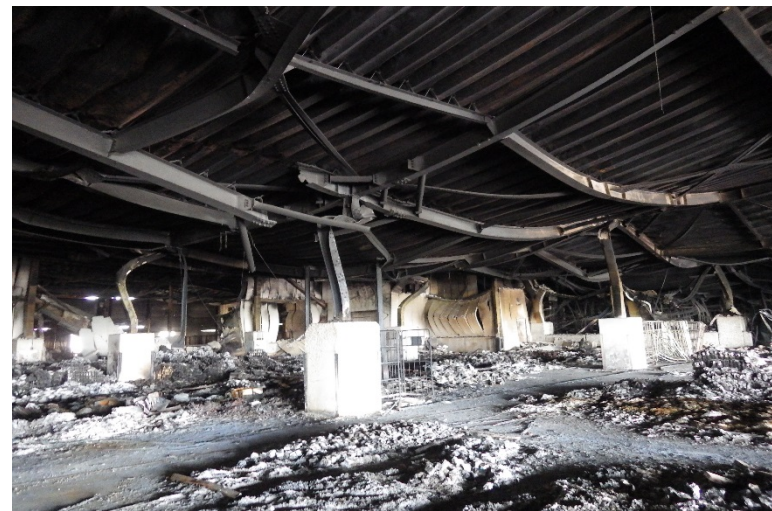
⑪3階階段室付近の状況

3階南東部分では、天井が座屈している様子が確認されている。

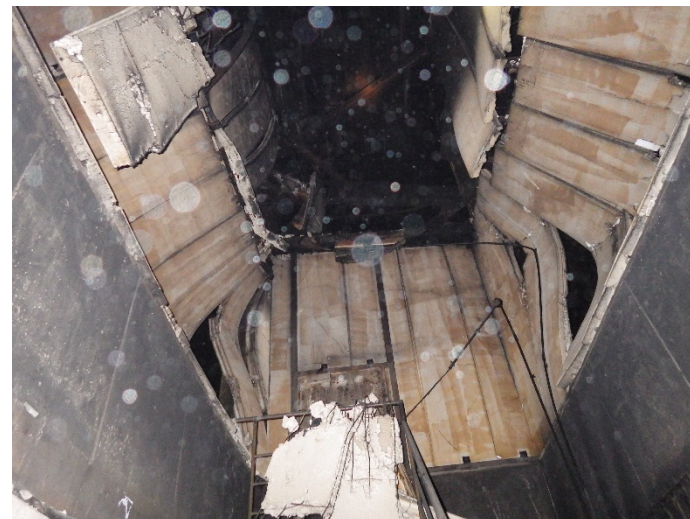
⑫2階～3階の屋内階段の状況

爆発的燃焼が発生したと推定される場所付近の屋内階段では、内壁が座屈している様子が確認されている。(階段室内に可燃物等はなし。)

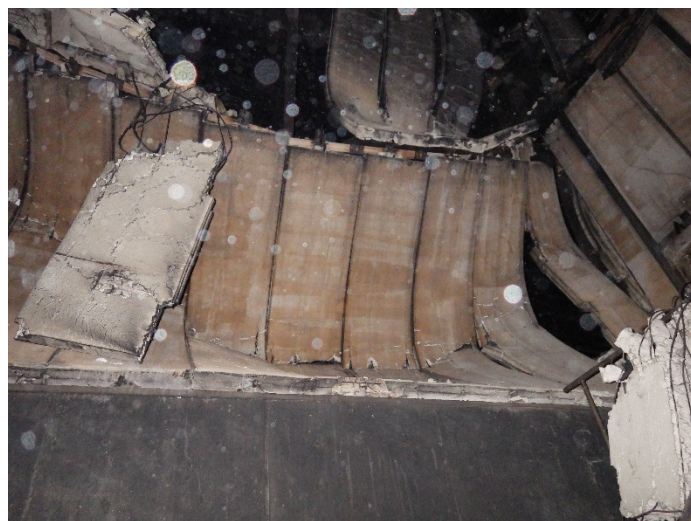
⑬屋内階段内壁(北側)

⇒ 階段室の座屈は、屋根の座屈が原因で変形した可能性が考えられる。

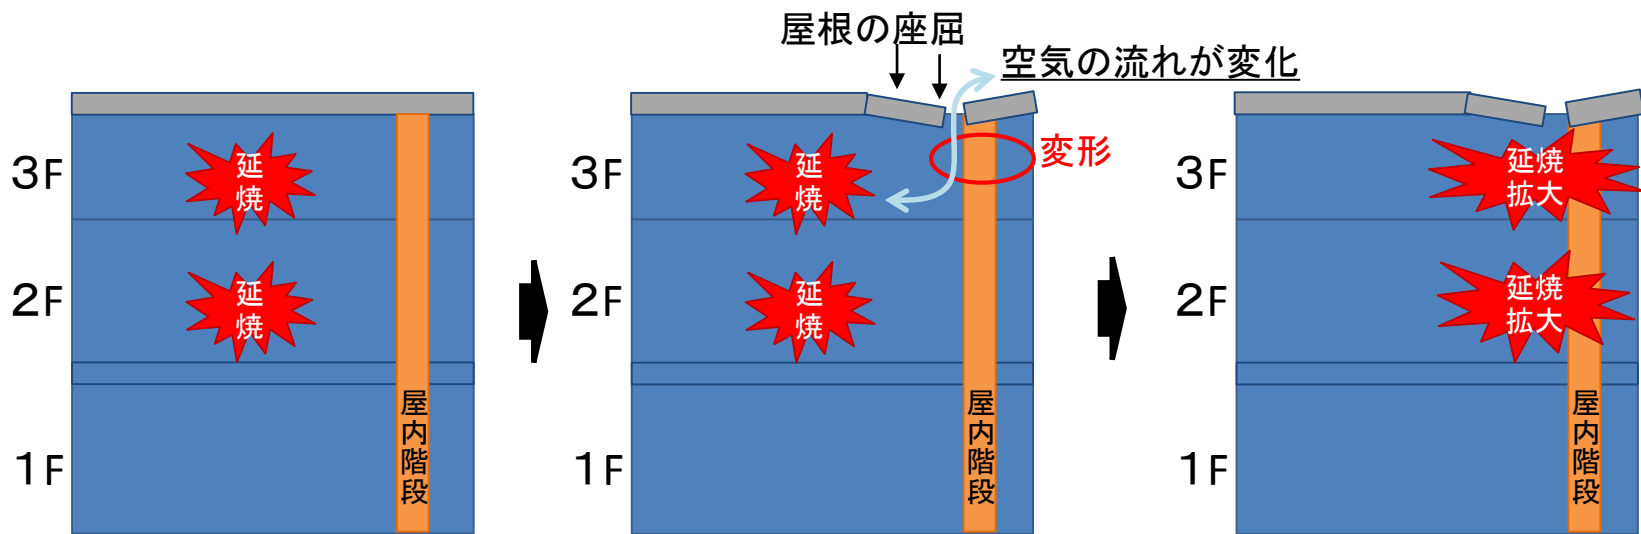
屋根の座屈により、新たに開口部が生じ、空気の流れが変化し、急激な火勢の拡大が生じた可能性が考えられるのではないか。

屋根の座屈により、屋内階段  
の内壁が座屈  
⇒開口部が生じ、空気の流れ  
が変化

空気の流れの変化により、  
火勢が急激に拡大

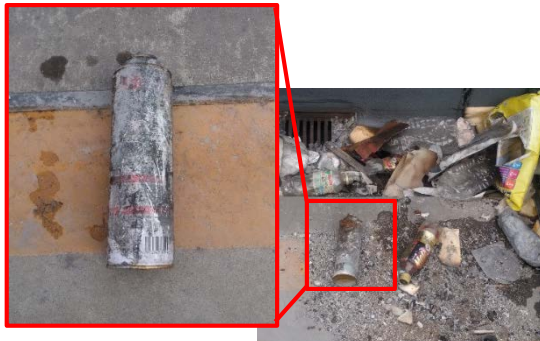
⑯破裂したエアダスター

実況見分では、延焼範囲に、可燃性ガスを用いたエアダスターの焼けた痕跡が確認されている。また、エアダスターが飛散した状況も確認されている。

焼損物の見分から、エアダスターが火炎にさらされ、破裂することにより、破裂音が発生した可能性が考えられるのではないか。
