第2回検討会資料（資料2-4抜粋）

平成29年5月12日

消防庁

受信機配線について(①配線の全体概要)

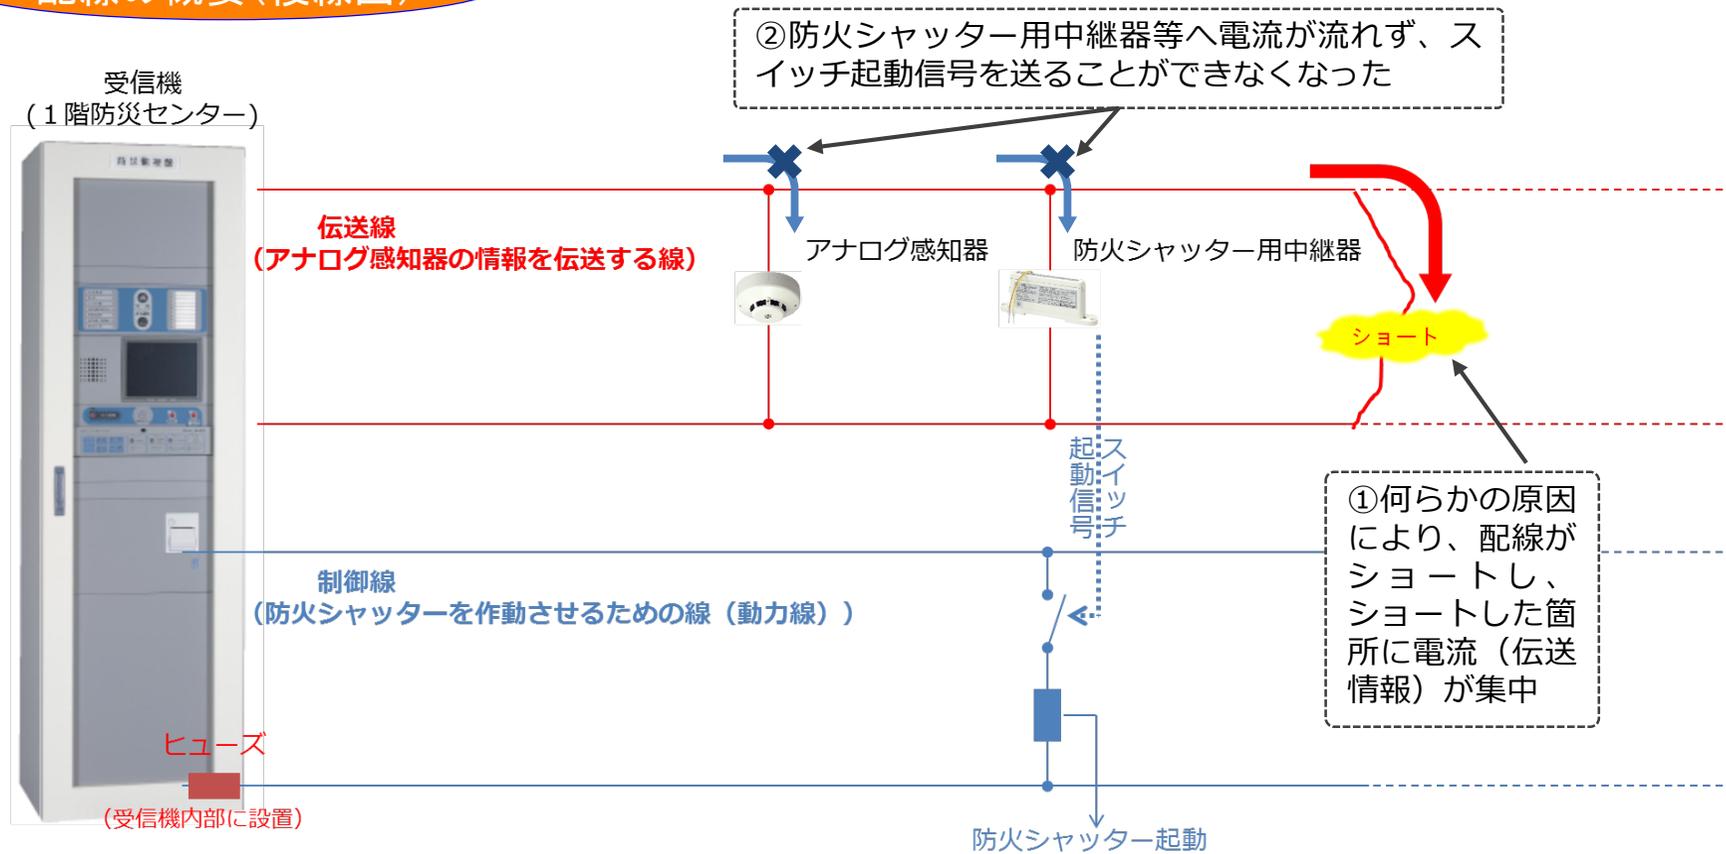
配線の概要(複線図)

○ 感知器の情報を伝送する配線が、火災による何らかの原因でショート(短絡)。感知器の信号を防火シャッター用中継器等へ伝送できなくなったと考えられる。

記録された時刻	実際の時刻(推定)
伝送線の異常	9:17	9:10
伝送線の機能消失	9:21	9:14

- 例えば、以下の対策を講ずることについて、その実現可能性も含めた検討が必要ではないか。
 - ① 感知器等の情報を伝送する配線のショートを防止するための措置を行うこと。
 - ② 回線がショートした場合に、その影響を最小限に留めるよう、配慮した設計とすること。

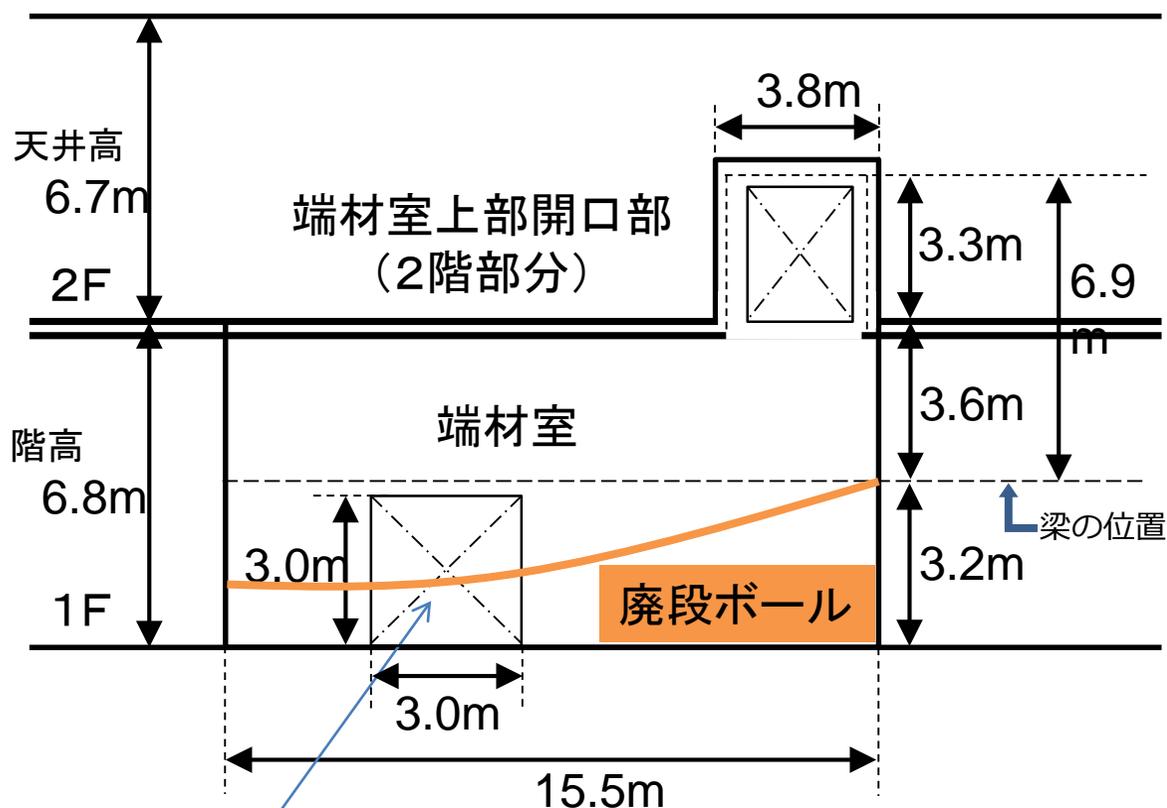
- 端材室の火災は、フォークリフト出入口(廃段ボール排出口)から給気された空気によって、端材室内の折り畳まれていない多数の段ボールが激しく燃え上がり、端材室上部開口部(2階部分)から高温熱気を伴う火炎が噴出したと考えられる。
- その結果、当該開口部付近の2階鉄筋コンクリート製柱が激しく熱せられて爆裂している。

火災の発見者(資料2-1の1ページ目,A)の供述によると、作業を開始する際に端材室の扉を開けたところ、廃段ボールは端材室の高さの半分(概ね梁の位置)ほどの量まで溜まっていた。

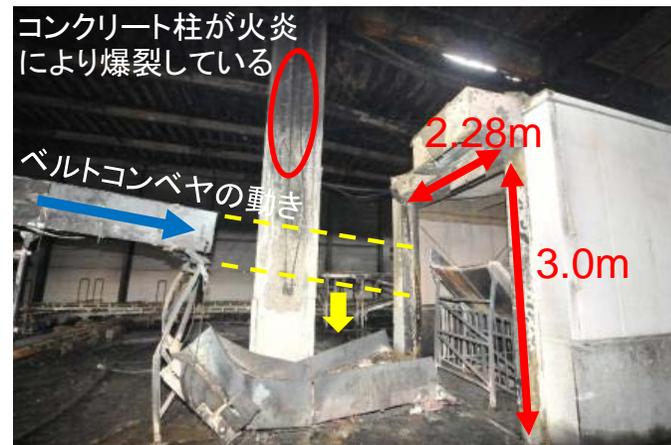
【端材室上部開口部(2階部分)付近】

倉庫内の各エリアからベルトコンベヤによって運搬された廃段ボールが、端材室上部開口部(2階部分)から端材室内に落下する機構になっている。

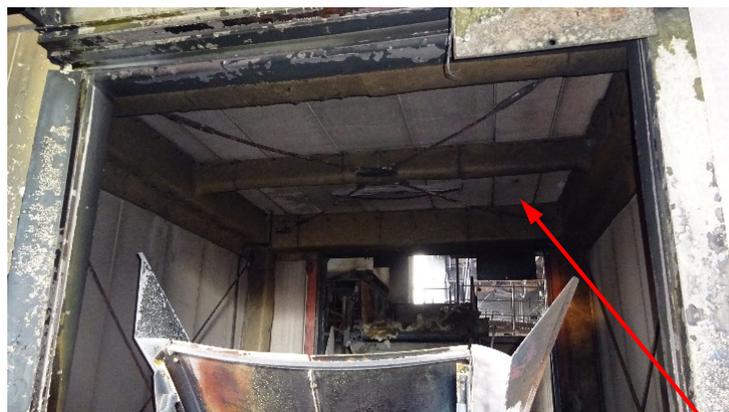
端材室上部開口部(2階部分)の内部

- 端材室上部開口(2階部分)の煙感知器は、火災信号(煙濃度※10%/mに相当)を発信したが、防火シャッターの起動信号(煙濃度※17%/mに相当)は発信していない。
- 当該煙感知器は、煙濃度5%/mの場合に防災センターへ報知、10%/mの場合に地区ベルが鳴動する機構となっていた。

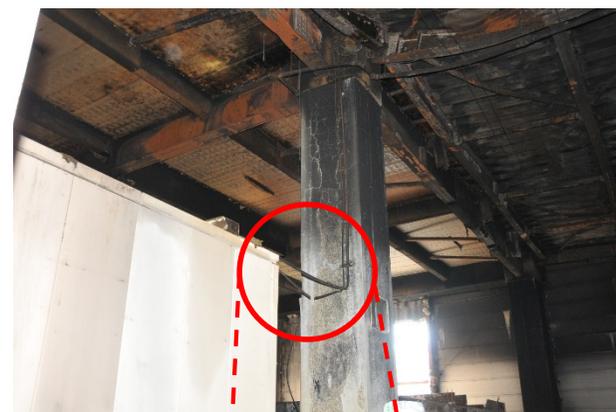
端材室上部開口部(2階部分)付近の配線状況

端材室上部の天井面に設置された感知器は脱落し、煙感知器の伝送線が収納された保護管(鋼管)が破断している状況が確認されている。

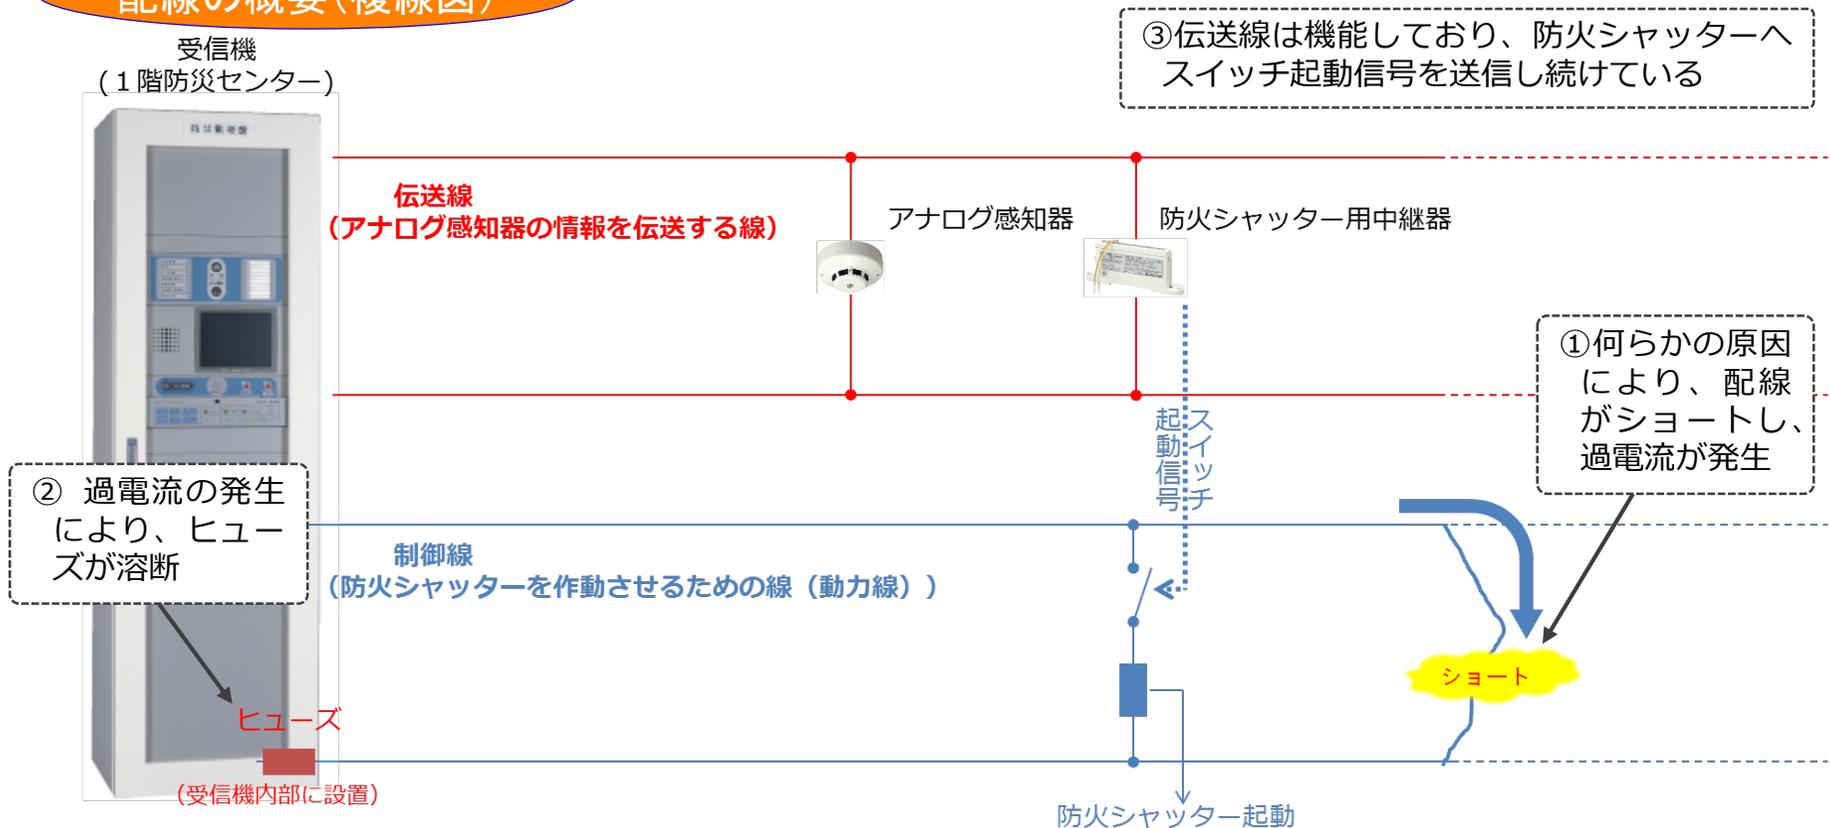
配線の概要(複線図)

- 防火シャッターの配線が、火災による何らかの原因でショート(短絡)し、電気火災等の発生時における受信機の保護を図るために設置されたヒューズが溶けたと考えられる。
- ヒューズ自体は、電気工事における配線ミスなどによるショートを想定し、その際に受信盤を破損することがないように設けられていたもの。

記録された時刻	実際の時刻(推定)
ヒューズの溶断	11:23	11:16

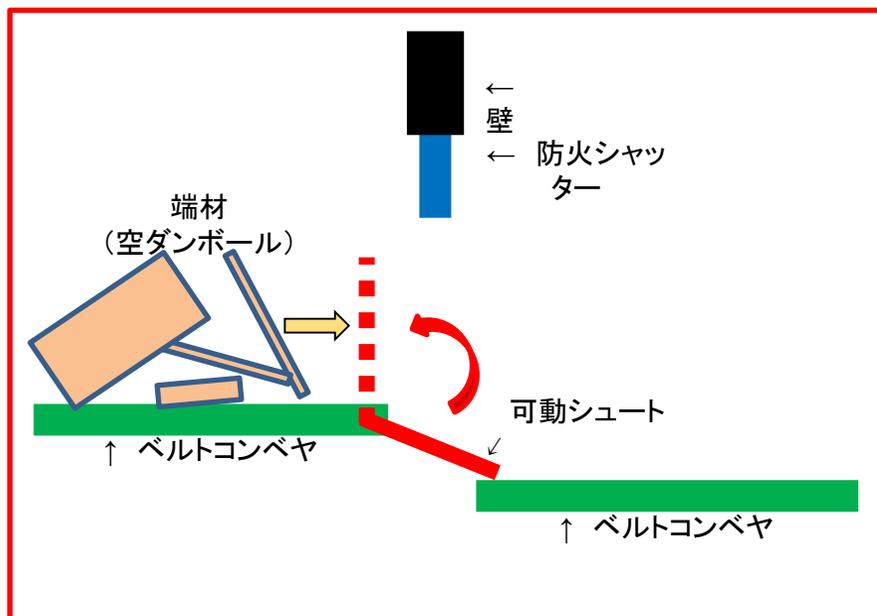
ベルトコンベヤ(端材用)

※ 防火シャッターの閉鎖障害が確認されている。

- 「可動シュート」は、作動した自動火災報知設備の信号によって「上方に」動くことで防火シャッターの閉鎖の支障とならないように設計されていた。

- 例えば、以下の対策を講ずることについて、その実現可能性も含めた検討が必要ではないか。
 - ① 火災による火熱を受けることを想定して、可動部分の作動に関わる部分について、火災信号や電源を適切に確保するための措置を行うこと。
 - ② 可動部分については、万が一、火災信号や電源の確保が適切に行われなかった場合を想定した設計とすること。
 - ③ 倉庫内の物品については、防火シャッターの降下に支障を来すことがないよう、適切な管理を行うこと。

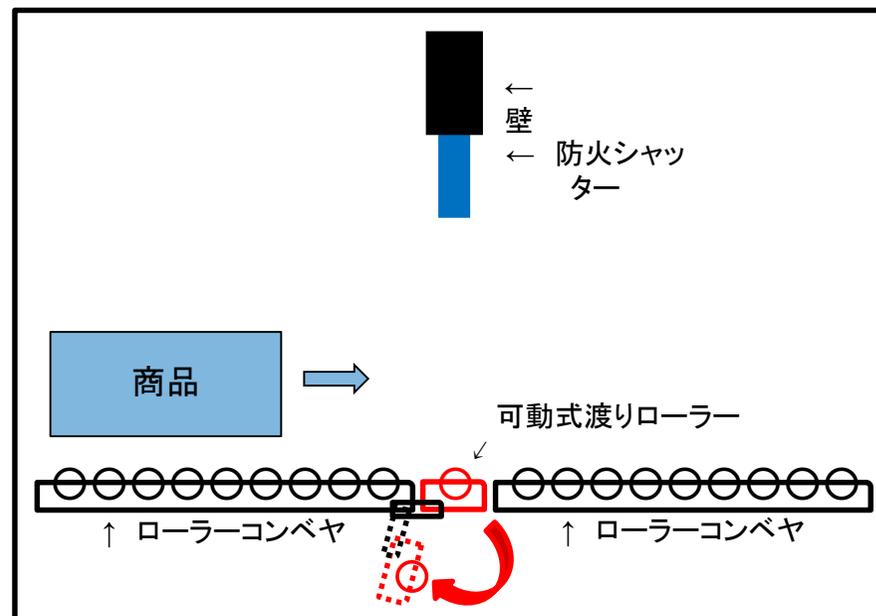
ローラーコンベヤ(商品用)

※ 防火シャッターの閉鎖障害となっていないことが確認されている。

- 「可動式渡りローラー」は、作動した自動火災報知設備の信号によって「下方に」動くことで防火シャッターの閉鎖の支障とならないように設計されていた。

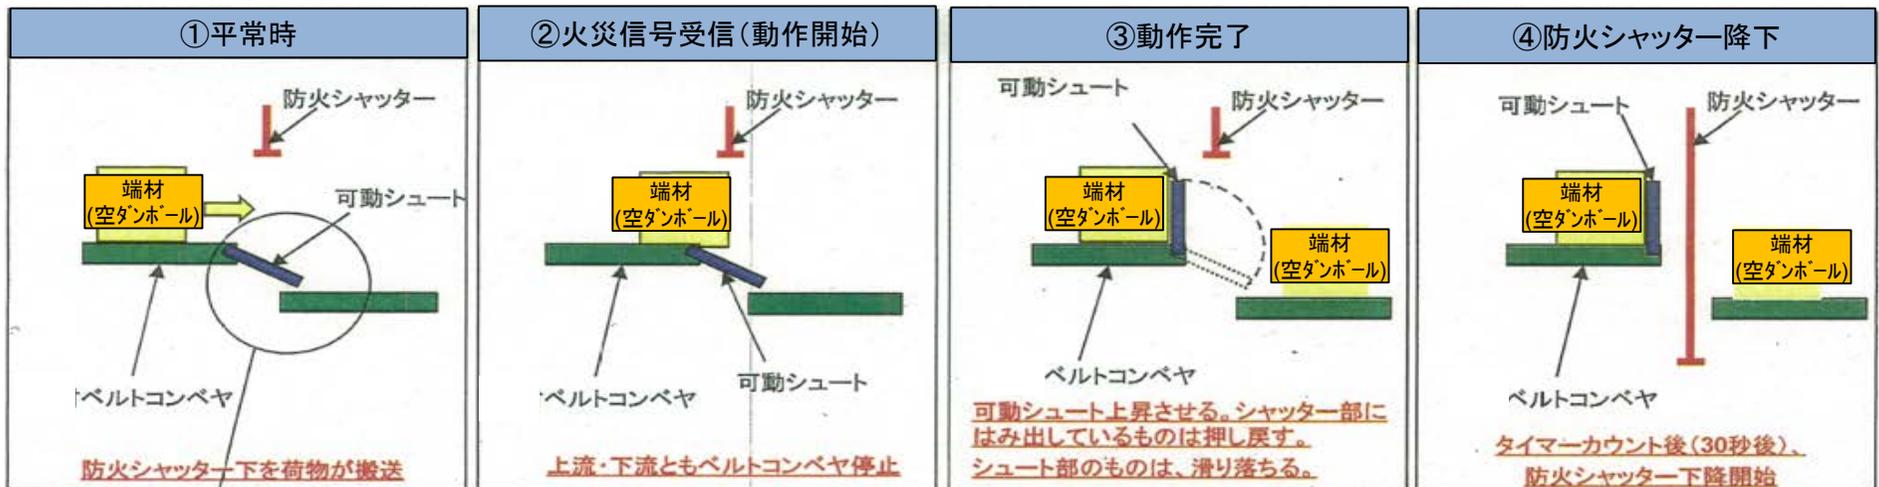
- ・ 空ダンボール、ダンボールの切れ端等の「端材」専用のコンベヤ。
- ・ 主に高所に配置（最大3.0mの高さ。作業者が端材を投入する部分では1.5mの高さ）。
- ・ ベルトコンベヤ間に隙間があると、搬送中に落下した端材でシャッターの閉鎖障害が発生する可能性がある。端材の落下を防ぐため可動シュートと下流ベルトコンベヤを重ねているので、シュートは上に跳ね上げる構造となっている。
- ・ 現地調査の結果では、コンベヤの接続部分に設けられた「可動シュート」が作動しておらず、閉鎖障害となっていた事例が複数箇所あった。

ダンボール等の落下・はさまれ防止のために可動シュートとベルトコンベヤを重ねている。

- ※1 商用電源を使用しており停電時には作動しない。予備電源はない。
- ※2 一般配線が用いられており耐熱性はない。
- ※3 ベルトコンベヤごとに設置されている制御盤を収納する外箱は、不燃性又は難燃性のものではない。

- コンベヤによる閉鎖障害の原因としては、以下のいずれかの事象が生じていたことにより、「可動シュート」・「可動式渡りローラー」などの可動部分が適切に作動しなかったことが原因と考えられる。
 - ・ 回線や制御盤などが耐熱仕様ではなかったため、伝送線からの火災信号を適切に受信することができなかったこと。
 - ・ 予備電源が備えられていなかったため、停電によって可動部分を作動させる動力が喪失していたこと。
 - ・ 可動部分は、火災信号や電源が適切に確保されない場合、シャッターの降下を妨げる状態のままとなる設計であったこと。
- その他の閉鎖障害の原因としては、倉庫内に保管されていた荷物その他の物品が、防火シャッターの降下位置に放置・存置されていたことが原因と考えられる。

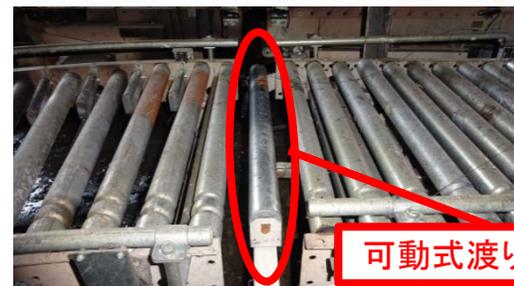
可動式渡りローラー

- ※1 商用電源を使用しており停電時には作動しない。予備電源はない。
- ※2 一般配線が用いられており耐熱性はない。
- ※3 ローラーコンベヤごとに設置されている制御盤を収納する外箱は、不燃性又は難燃性のものではない。
- ※4 可動式渡りローラーは、エアシリンダーで支持されているため、エア配管が焼失した場合には降下する。

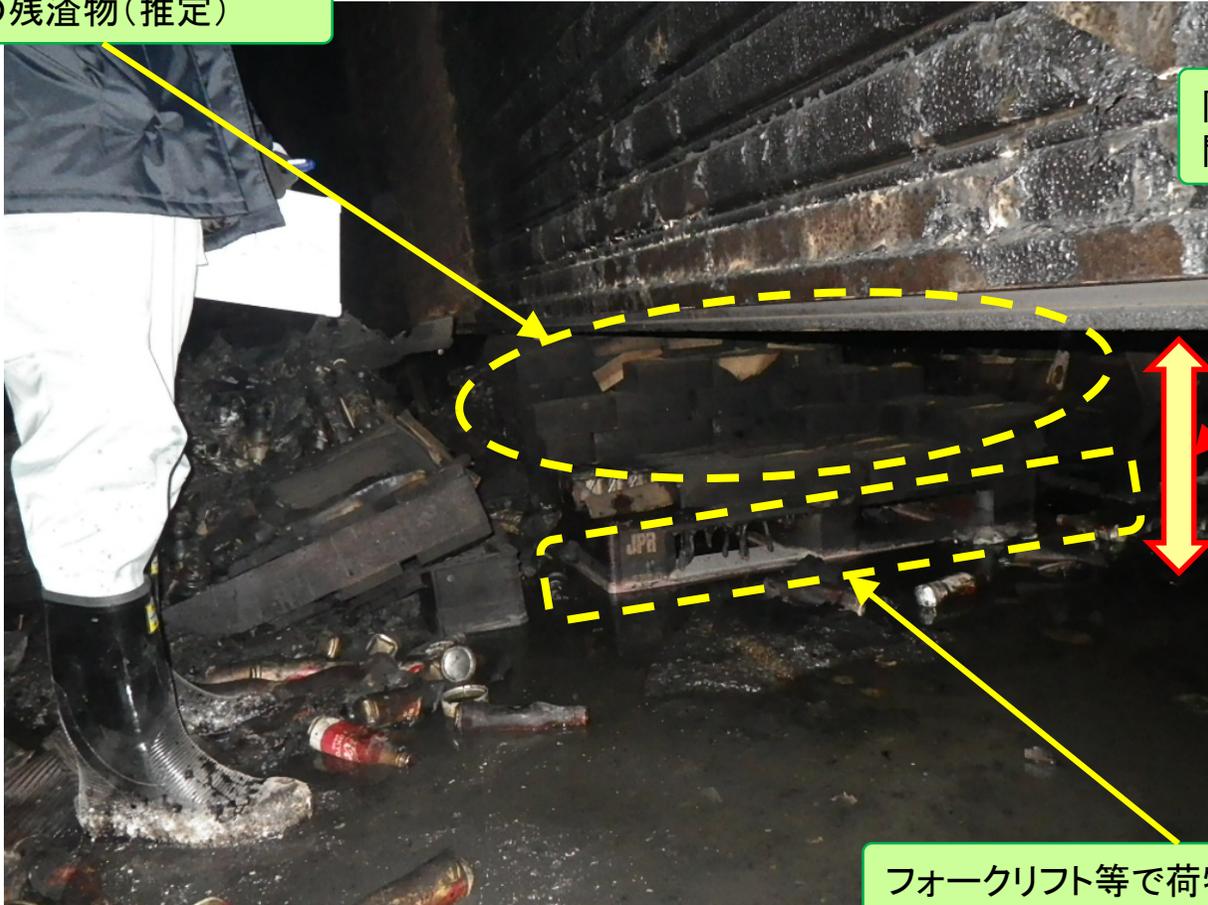
- 火災後の現場調査の結果によると、防火シャッターが降下することとなっている部分において、保管されていた荷物と思われる物品の残渣物が確認されている。

パレットの上に載っていた荷物の残渣物(推定)

降下したシャッターと床面の間に隙間が生じている

フォークリフト等で荷物を運ぶ場合に利用するパレットの残渣物(推定)
