埼玉県三芳町倉庫火災を踏まえた  
防火対策及び消防活動のあり方に関する  
検討会報告書  
(案)

平成 29 年 6 月

埼玉県三芳町倉庫火災を踏まえた防火対策及び消防活動のあり方に関する検討会

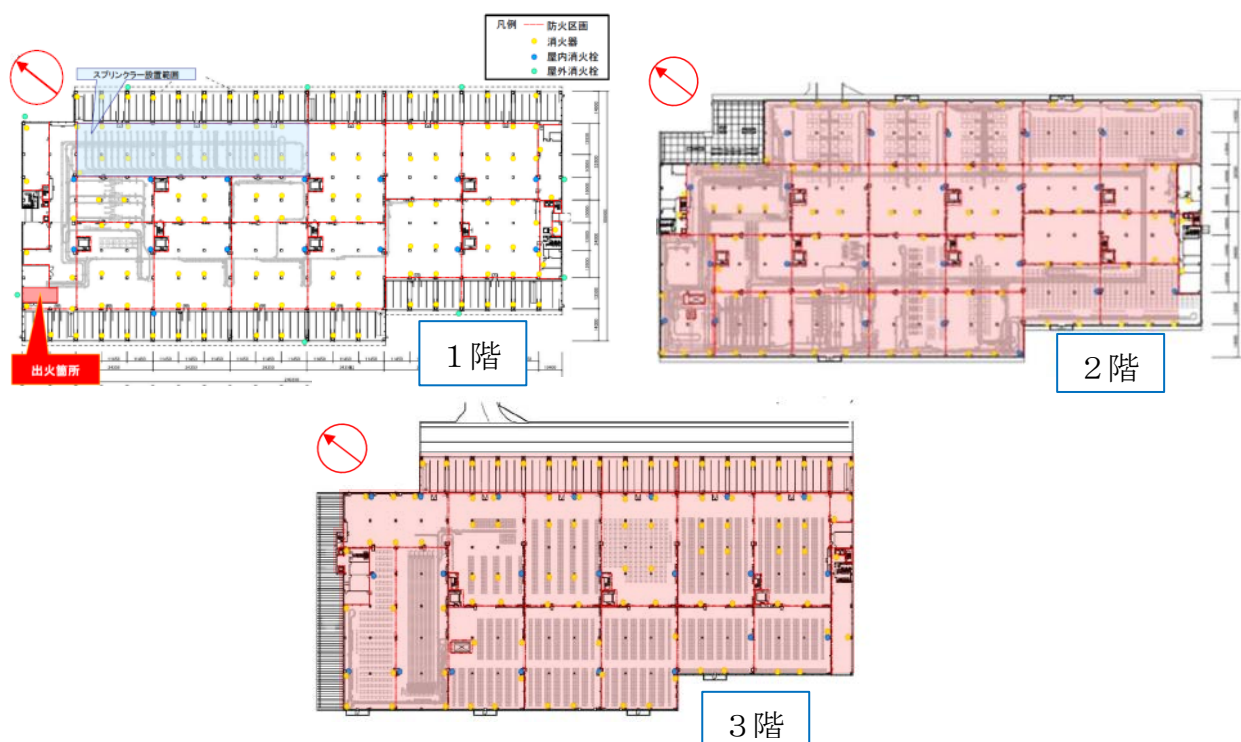
図 1-2-1 各階の焼損状況（赤色部分が焼損箇所）

##### ○ 焼損床面積：約 45,000 m<sup>2</sup>（調査中） →各階の焼損状況は図 1-2-1 のとおり

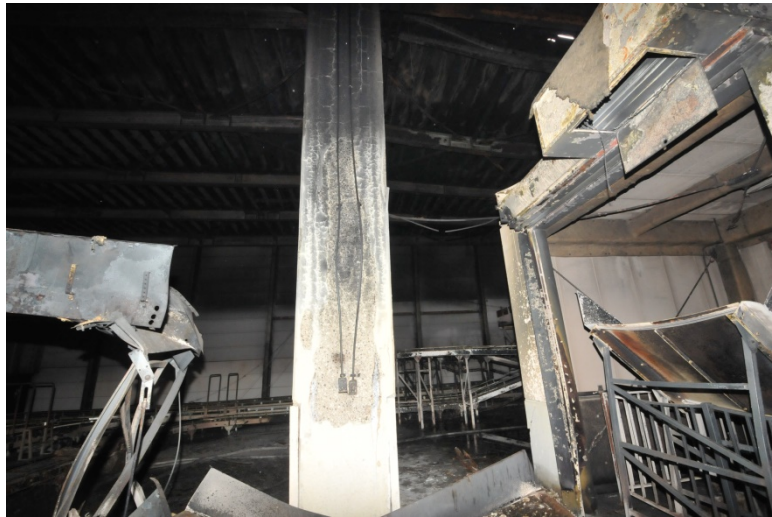
写真 1-2-5 端材室上部開口部（2階部分）付近の爆裂している柱

この開口部付近のコンクリート柱は、強い熱を受け爆裂しており（写真 1-2-5）、上述の1階端材室と2階の状況、公設消防が到着してから端材室が短時間で鎮圧に至っていることを併せると、出火から短時間のうちに1階端材室にある廃段ボールは急激に燃焼し、端材室上部開口部（2階部分）から強い火炎が2階に回ったものと推測される。

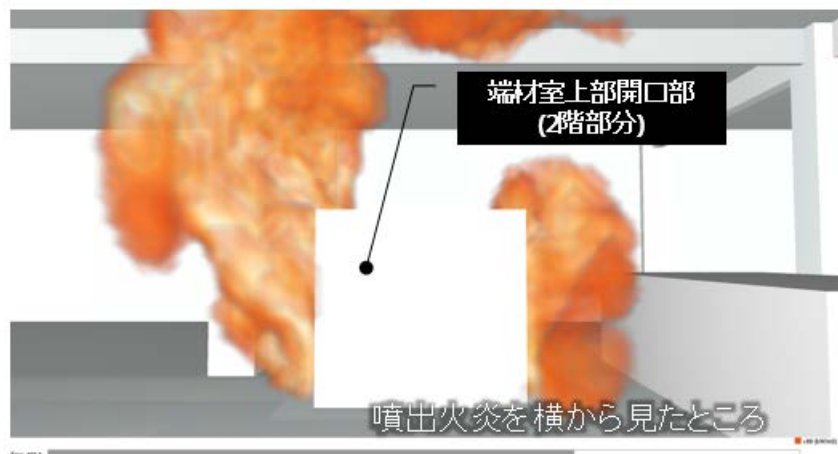
図 1-2-3 端材室上部開口部（2階部分）から爆裂した柱がある方向へ噴出する火炎（シミュレーション）

なお、本火災については、建物外壁の開口部が少なく、関係者の目視情報も限られていることから、火災性状に関する補足データを得るため、火元周辺における火災初期のシミュレーションを実施した（詳細は別添資料 1－1 参照）。一定の条件設定の下での計算結果であることに留意する必要があるが、端材室上部開口部（2階部分）の天井中央部は出火からおよそ5分程度で 1,000℃を超える高温となり、開口部から2階へ火炎が噴出する結果となっている。また、端材室上部開口部（2階部分）から爆裂した柱がある方向へ火炎が噴出する傾向が見られ、写真 1-2-5 の状況と整合的な内容となっている（図 1-2-3）。

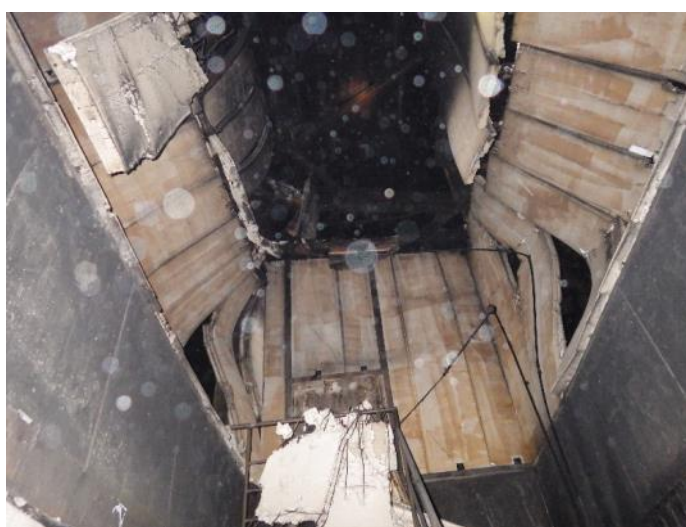
写真 1-2-9 階段室内 ALC パネル損傷状況

なお、19日（日）0時頃、3階南側で大音響とともに大きな火炎が発生している。鎮火後の現場見分では、3階南側階段室の上部ALCパネルが座屈し、階段室から外側に対して「く」の字型に折れており、当該箇所屋根が落ち込んでいることが確認されている。この大音響は、ALCパネルが折れ屋根が落下したときに発生した可能性が考えられる。（写真1-2-9）。また、3階で活動していた消防隊が、「大音響の後に風が吹き抜け、火炎が拡大した」と報告しており、屋根の崩落に伴い燃焼部分に風が吹き込み、急激な燃焼を起こした可能性が考えられる（当時強風が吹いており、消防本部の観測では0時10分現在、北北西の風、平均風速7.9m/s、最大14.4m/s）。この大音響と燃焼のため、16日21時30分の大音響時と同様に、再び活動を一時中止し退避を行っている。

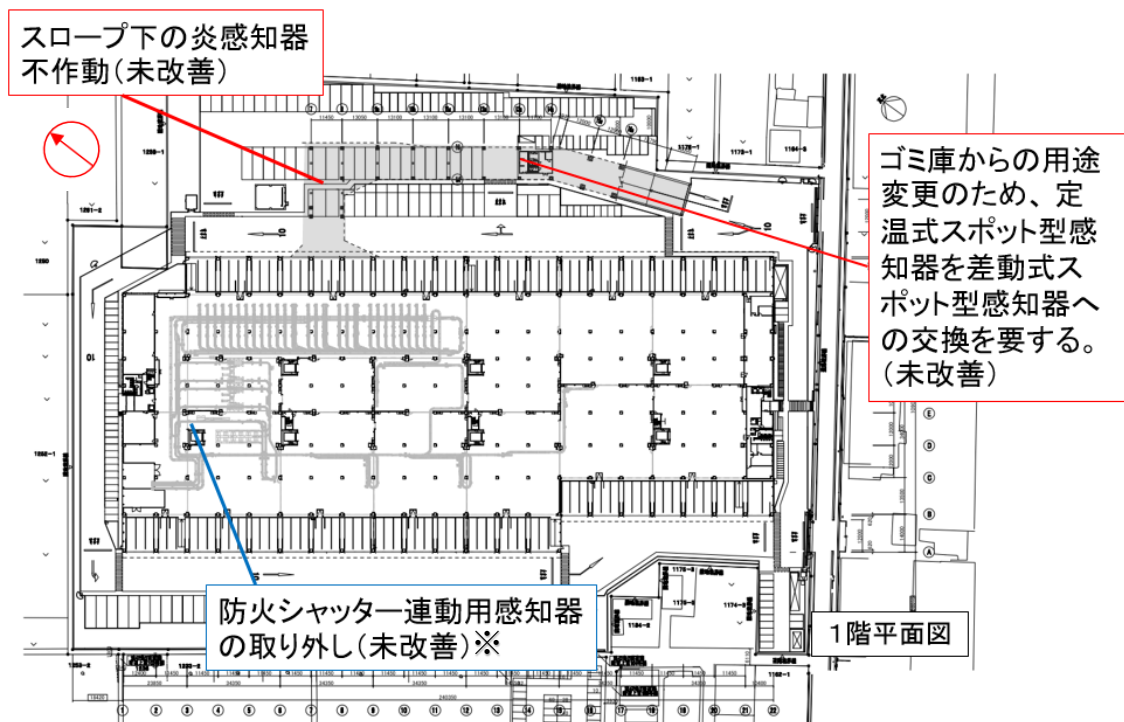
図 1-3-13 1 階の自動火災報知設備の指摘箇所

平成 28 年 11 月の点検結果において、全 191 警戒区域、感知器総数 3,143 個中、4 警戒区域、感知器 4 個に指摘あり（感知器不作動、取り外し等）。

⇒ 火災発生日において未改善であった（出火時、指摘のあった感知器 4 個のうち、3 個は機能停止。）。

※消防用設備等の点検（平成 28 年 11 月）に際して実施された  
防火シャッターの点検における指摘内容。

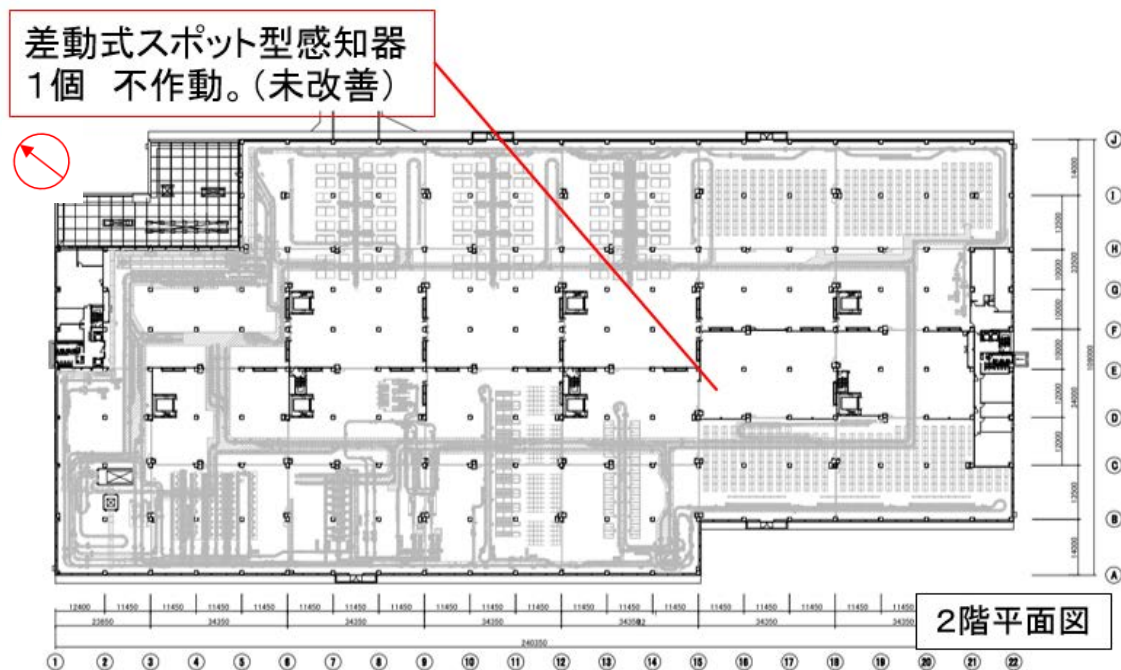
図 1-3-14 2 階の自動火災報知設備の指摘箇所

差動式スポット型感知器1個変形。誤報の原因になるため、取り外し中。(未改善)

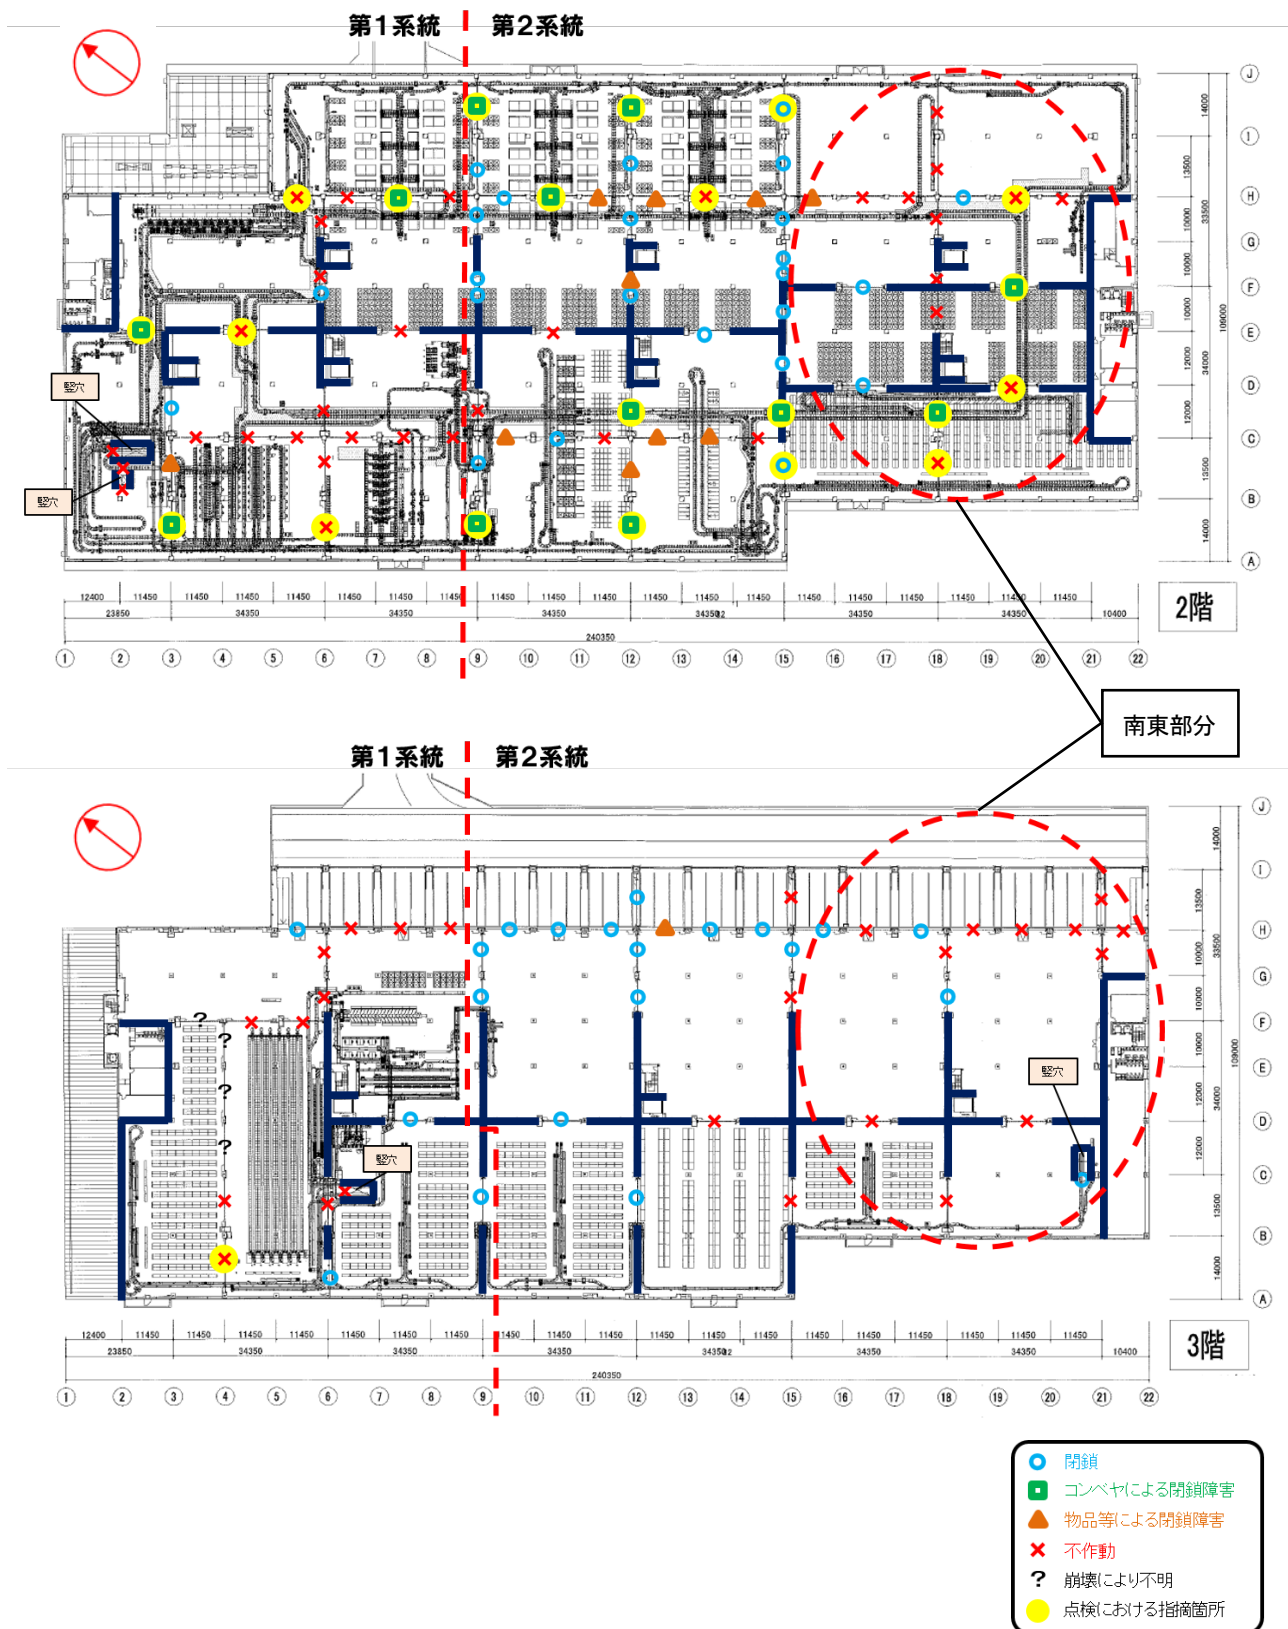
消防用設備等の点検（平成28年11月）に際し、防火シャッターについても点検を実施しており、2階及び3階において、物品存置等による防火シャッター閉鎖障害22箇所（図2-1-1）の指摘がなされている。物品存置等の具体的な内容は、防火シャッターとコンベヤの交差部分に設置されていた荷物の落下防止用アクリル板が20箇所、ネットが2箇所であった。

ただし、指摘箇所において発生した閉鎖障害については、アクリル板及びネットより上部に位置するコンベヤ部分で停止しており、当該指摘内容は直接的な原因ではなかったと考えられる。

※ 「不動作」には、火災によって閉鎖機構などが損傷した結果、部分的にシャッターがずれ落ちたものなどを含む。

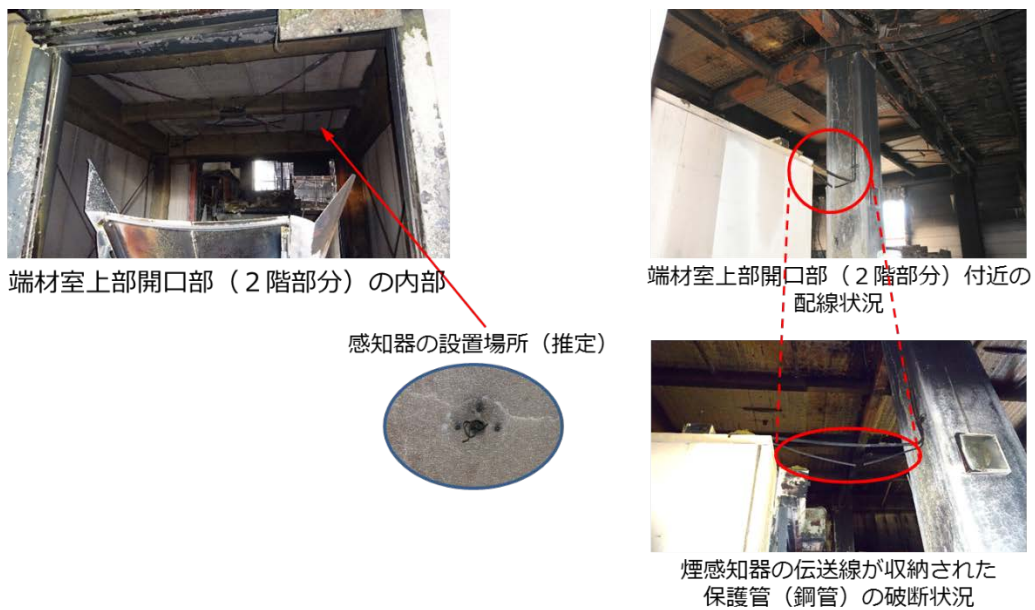
写真 2-3-2 端材室上部開口部

端材室の火災は、フォークリフト出入口(廃段ボール排出口)から給気された空気によって、端材室内の折り畳まれていない多数の段ボールが激しく燃え上がり、端材室上部開口部(2階部分)から高温熱気を伴う火炎が噴出したと考えられる。

その結果、当該開口部付近の2階鉄筋コンクリート製柱が激しく熱せられて爆裂している。

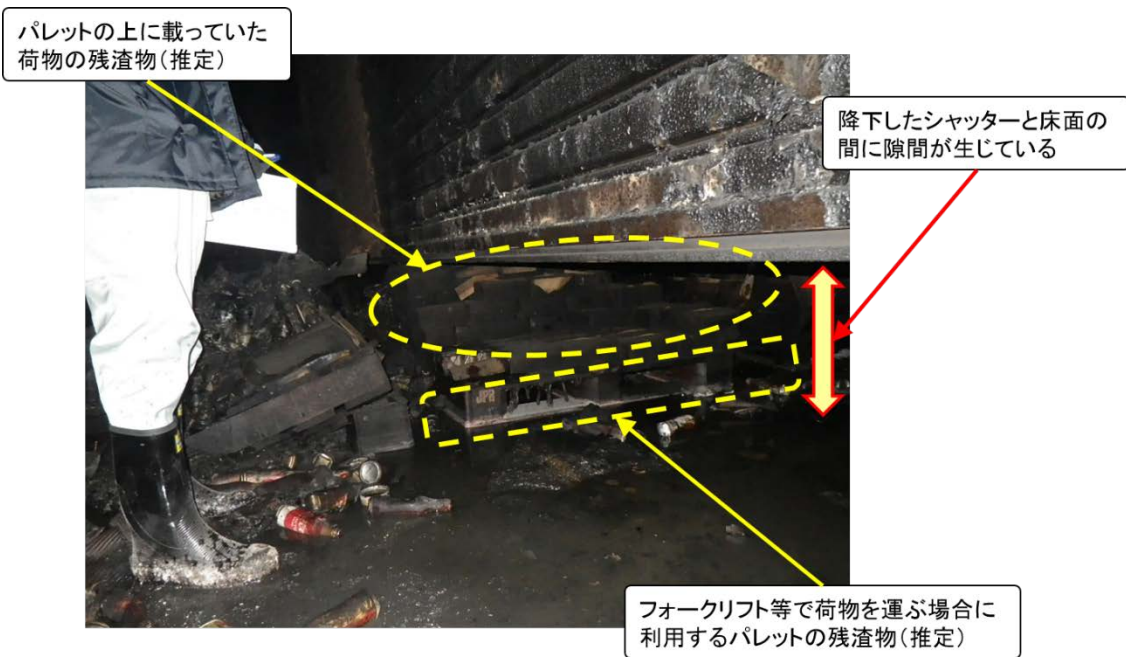
写真 2-5-3 防火シャッターの降下部分に置かれていた物品

現場調査では、防火シャッターが降下することとなっている部分において、保管されていた荷物と思われる物品の残渣物が確認されている。倉庫内に保管されていた荷物その他の物品が、防火シャッターの降下位置に放置・存置されていたことも閉鎖障害の原因の一つと考えられる。

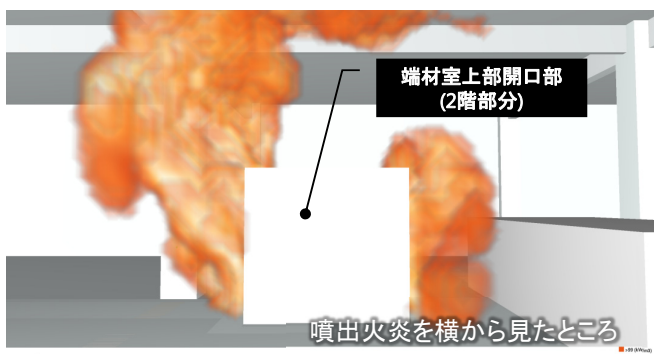
端材室上部開口部(2階部分)の爆裂した柱がある方の開口部（西面開口部）から火炎が噴出する。

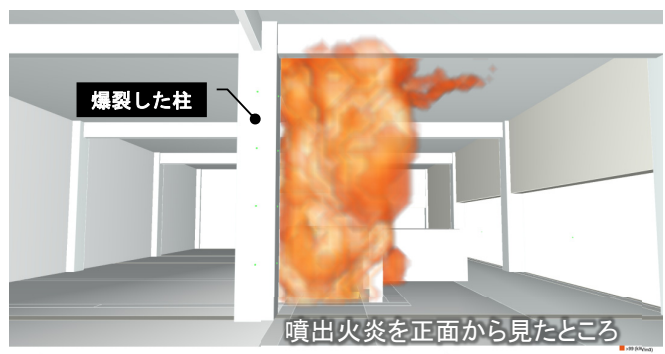
火炎は柱から若干離れる方向に傾いて西面開口部から噴出する。

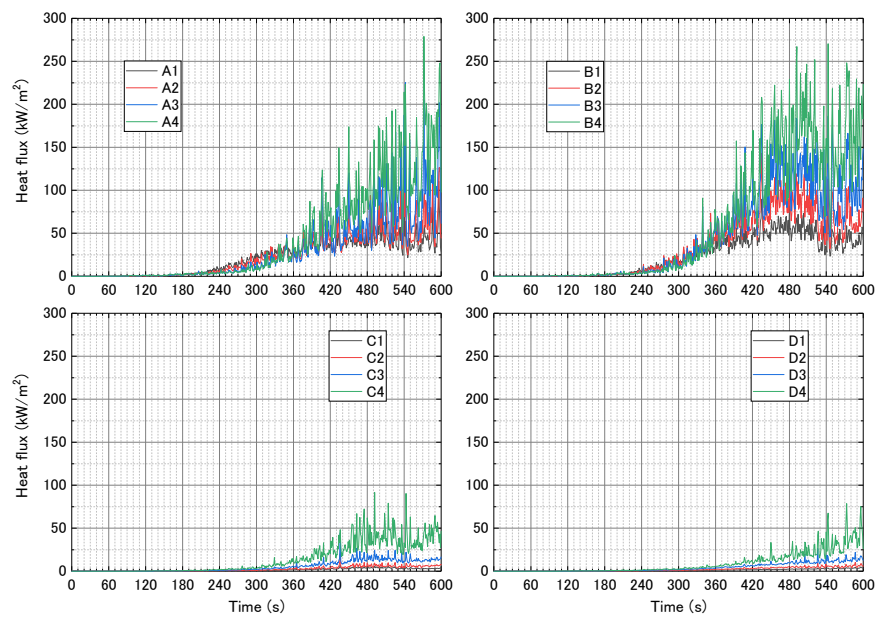
爆裂した柱が受熱した各柱面の熱流束の経時変化

火災現場においてコンクリートが爆裂していたのは、柱A面及び柱B面である。上図においてもその面が高熱にさらされていたことがわかる。
