平成28年度溶接継ぎ手の疲労破壊試験
を行うための試験片試作業務

試験報告書

株式会社 石井鐵工所			工番	事号	T16119X	
			図番	書号	QI-001

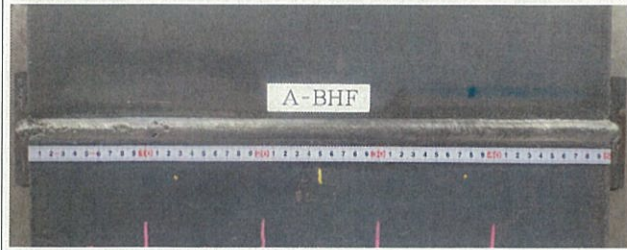
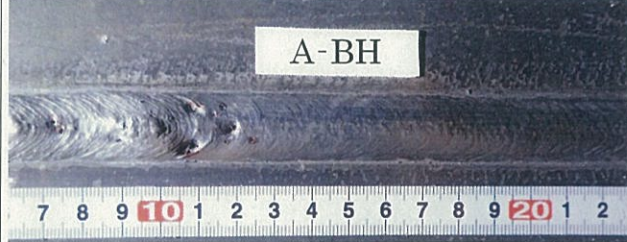
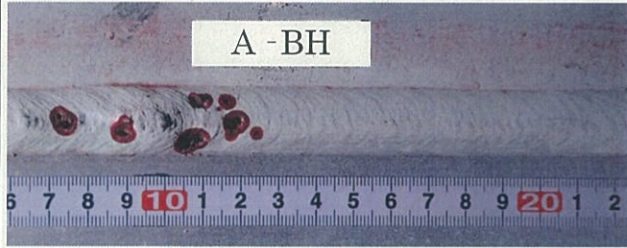
No.	【継手の種類】	板厚12mm 裏当付き突合せ溶接	【欠陥位置】	【記号】
	【欠陥の種類】	ブローホール	初層・最終層	A-BH

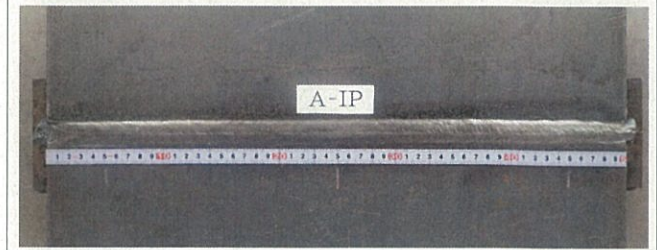
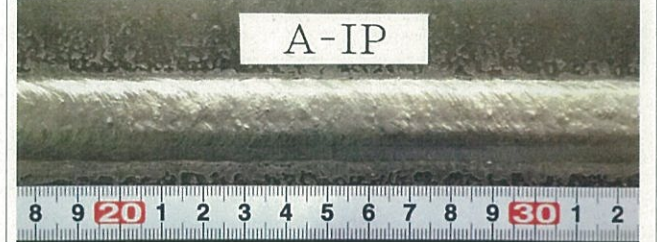
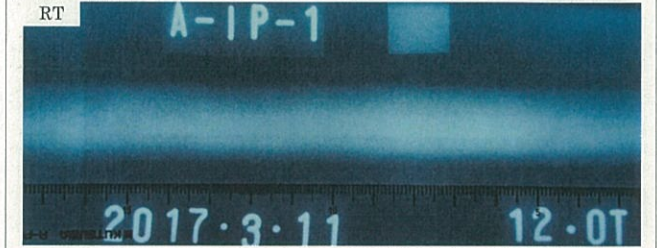
No.	【継手の種類】	板厚12mm 裏当付き突合せ溶接	【欠陥位置】	【記号】
	【欠陥の種類】	溶込不良	初層	A-IP

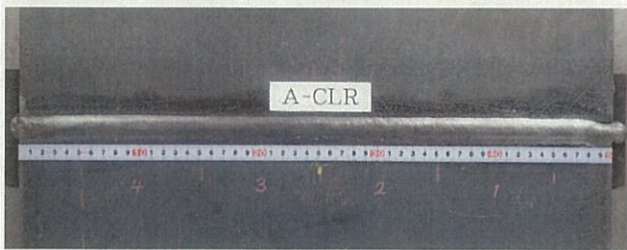
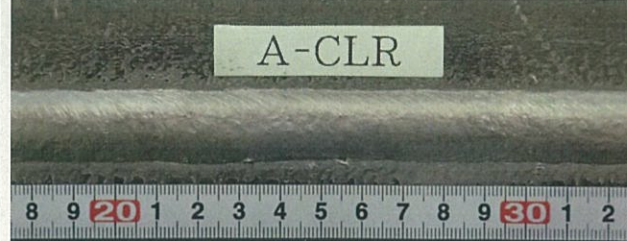
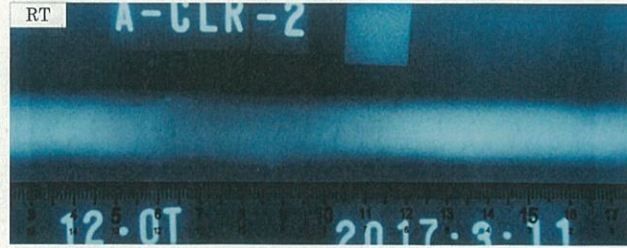
No.	【継手の種類】	板厚12mm 裏当付き突合せ溶接	【欠陥位置】	【記号】
	【欠陥の種類】	内部割れ	初層	A-CLR

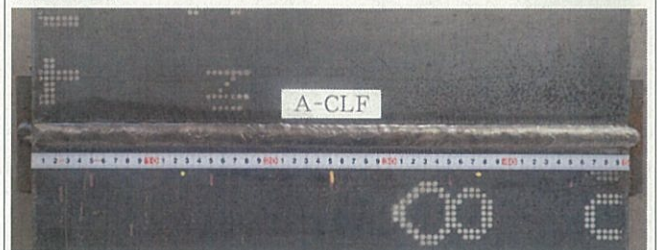
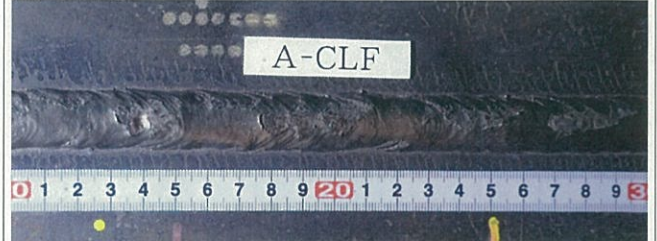
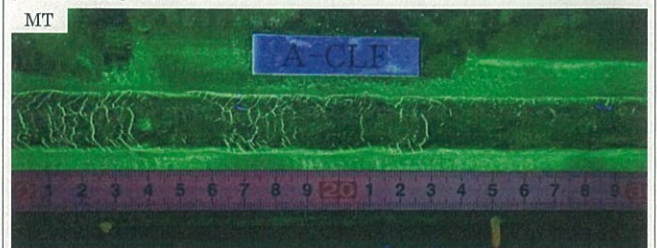
No.	【継手の種類】	板厚12mm 裏当付き突合せ溶接	【欠陥位置】	【記号】
	【欠陥の種類】	表面割れ	最終層	A-CLF

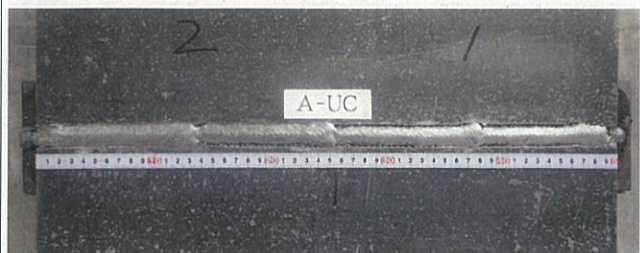
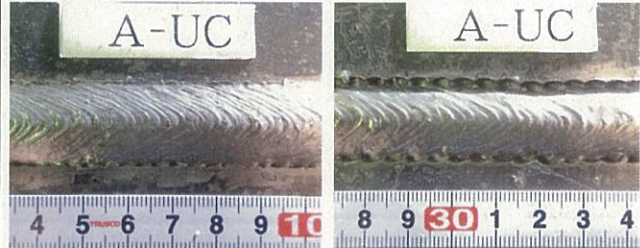
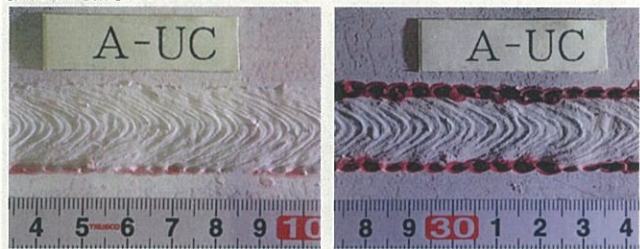
No.	【継手の種類】	板厚12mm 裏当付き突合せ溶接	【欠陥位置】	【記号】
	【欠陥の種類】	アンダーカット	最終層	A-UC

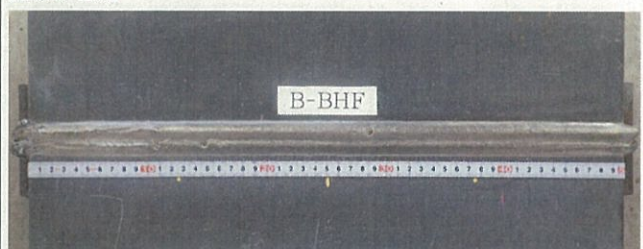
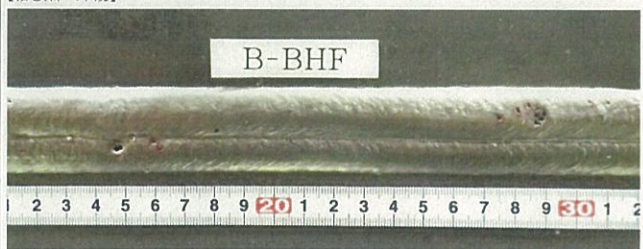
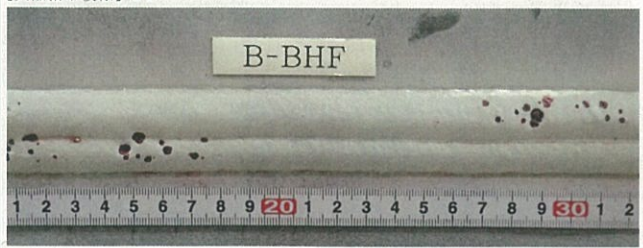
No.	【継手の種類】	板厚20mm 裏当付き突合せ溶接	【欠陥位置】	【記号】
	【欠陥の種類】	ブローホール	最終層	B-BH

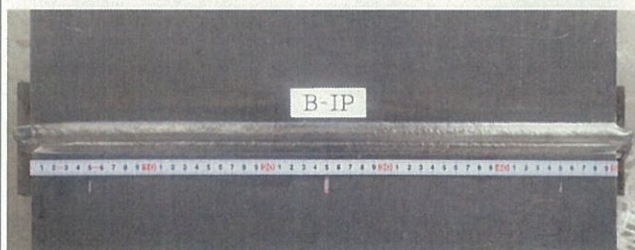
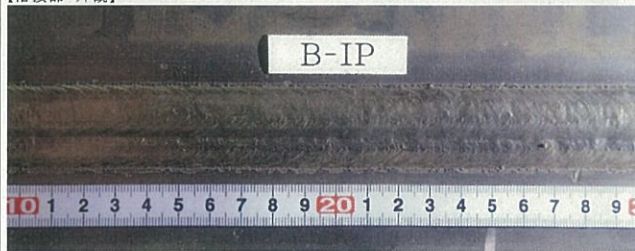
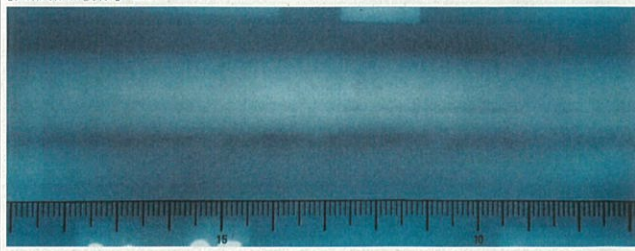
No.	【継手の種類】	板厚20mm 裏当付き突合せ溶接	【欠陥位置】	【記号】
	【欠陥の種類】	初層溶込み不良	初層	B-IP

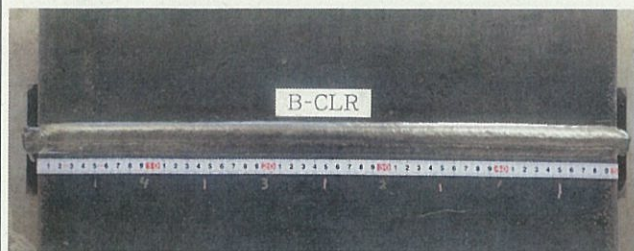
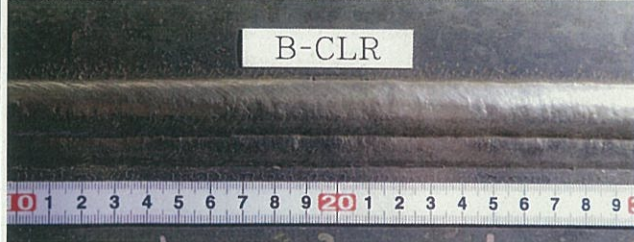
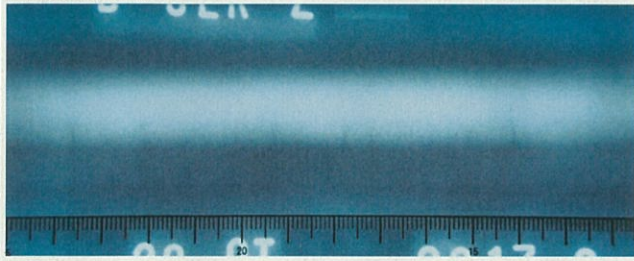
No.	【継手の種類】 板厚20mm 裏当付き突合せ溶接	【欠陥位置】	【記号】
9	【欠陥の種類】 内部割れ	初層	B-CLR

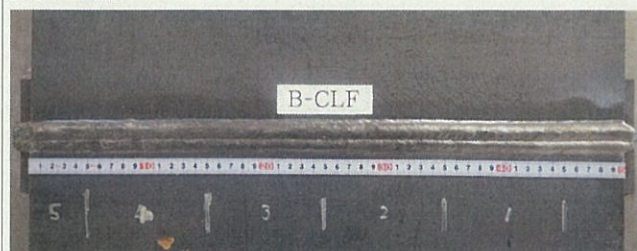
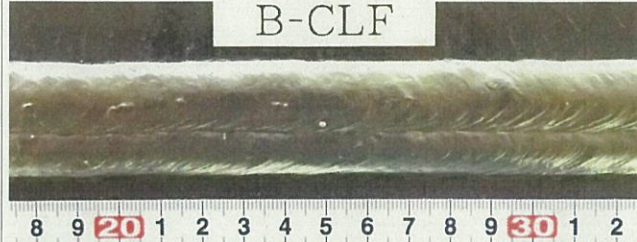
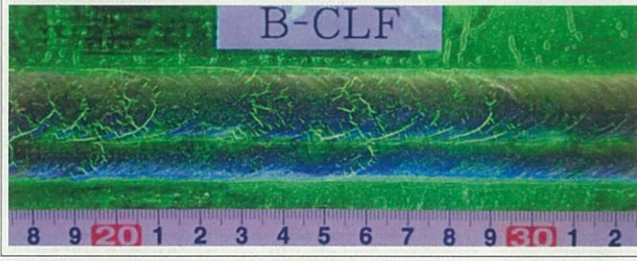
No.	【継手の種類】 板厚20mm 裏当付き突合せ溶接	【欠陥位置】	【記号】
10	【欠陥の種類】 表面割れ	最終層	B-CLF

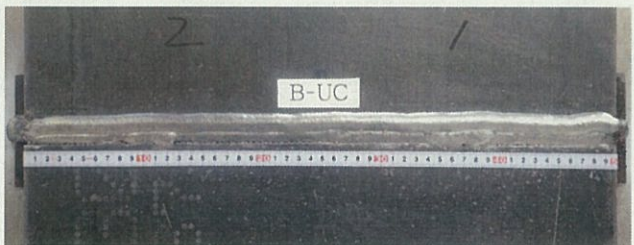
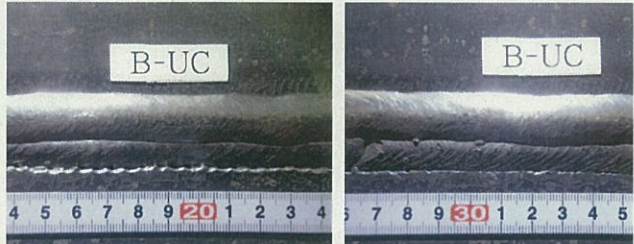
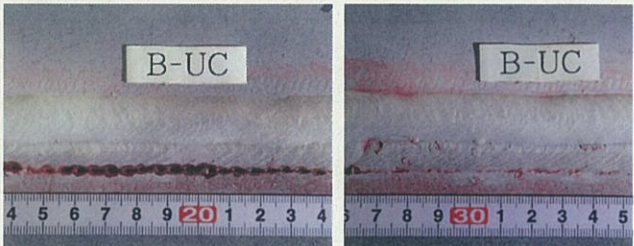
No.	【継手の種類】 板厚20mm 裏当付き突合せ溶接	【欠陥位置】	【記号】
11	【欠陥の種類】 アンダーカット	最終層	B-UC

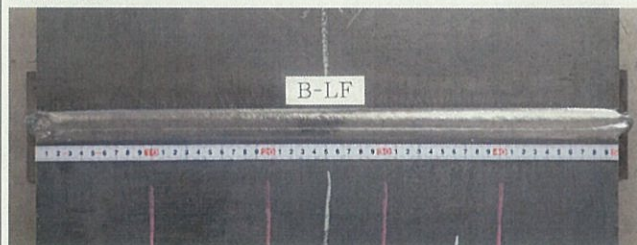
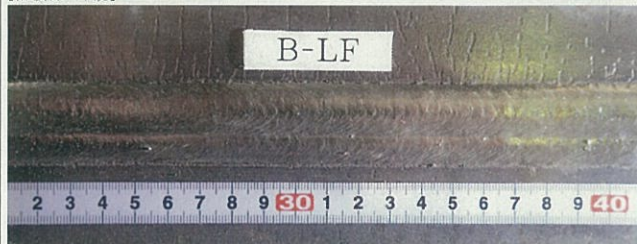
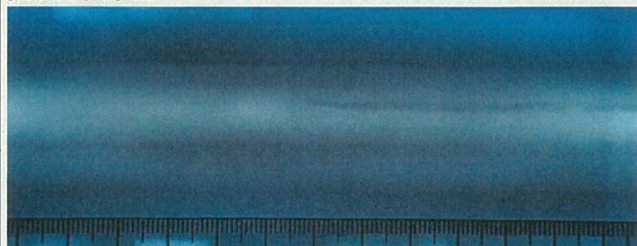
No.	【継手の種類】 板厚20mm 裏当付き突合せ溶接	【欠陥位置】	【記号】
12	【欠陥の種類】 融合不良	中間層	B-LF

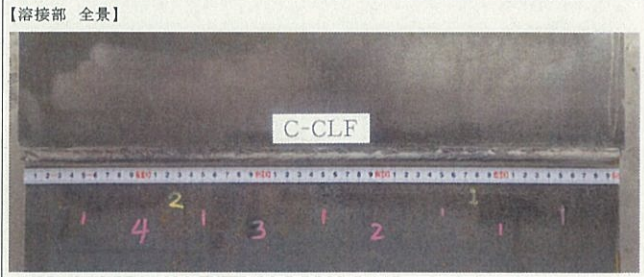
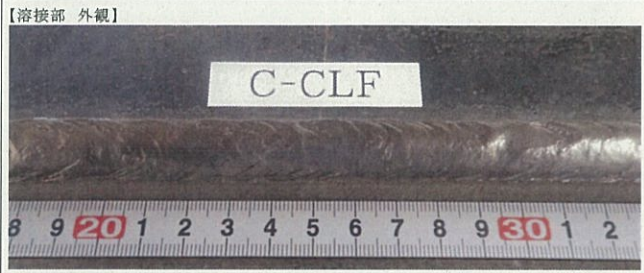
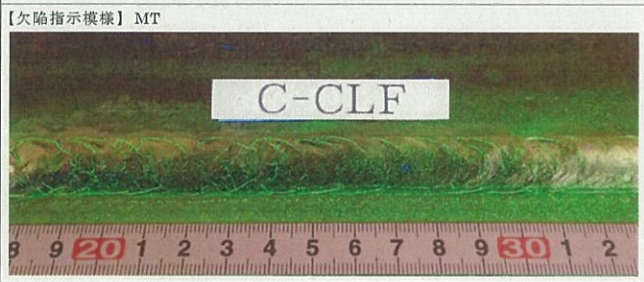
No.	【継手の種類】 板厚9mm 重ね溶接	【欠陥位置】	【記号】
17	【欠陥の種類】 表面割れ	最終層	C-CLF

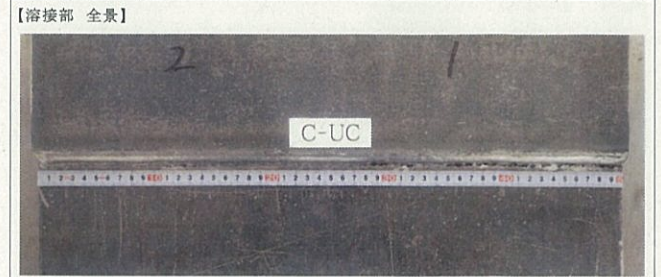
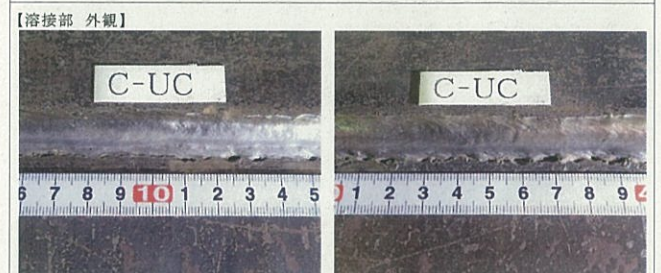
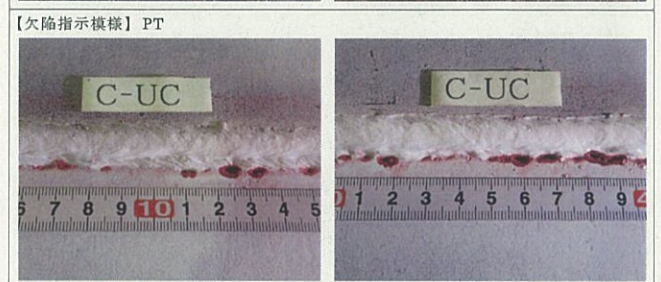
No.	【継手の種類】 板厚9mm 重ね溶接	【欠陥位置】	【記号】
18	【欠陥の種類】 アンダーカット	最終層	C-UC
