塗装あり試験片 探傷結果データシート

IHI

No. 1試験片 ブローホール 塗装あり 板厚12mm(その1)

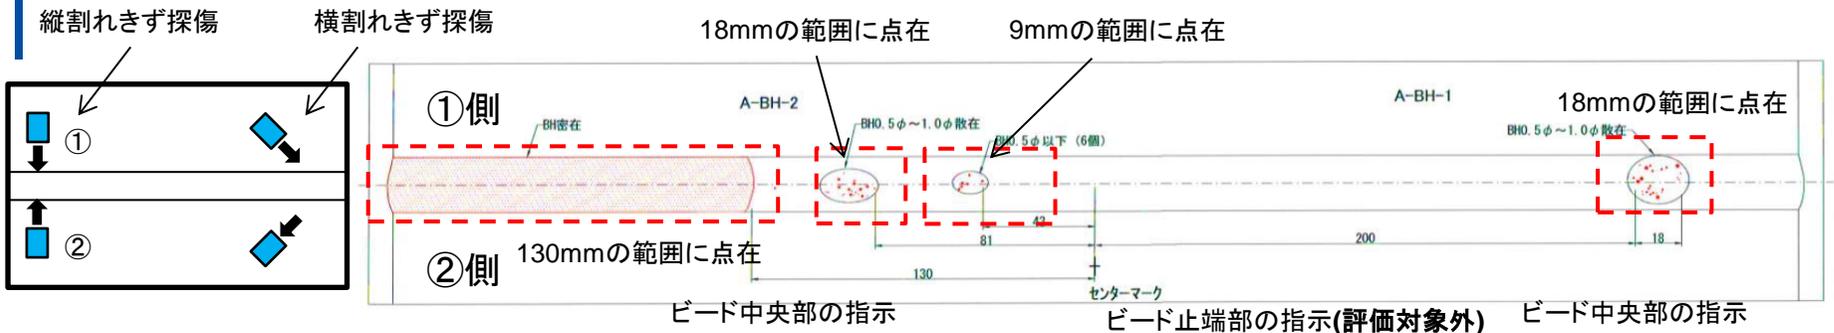
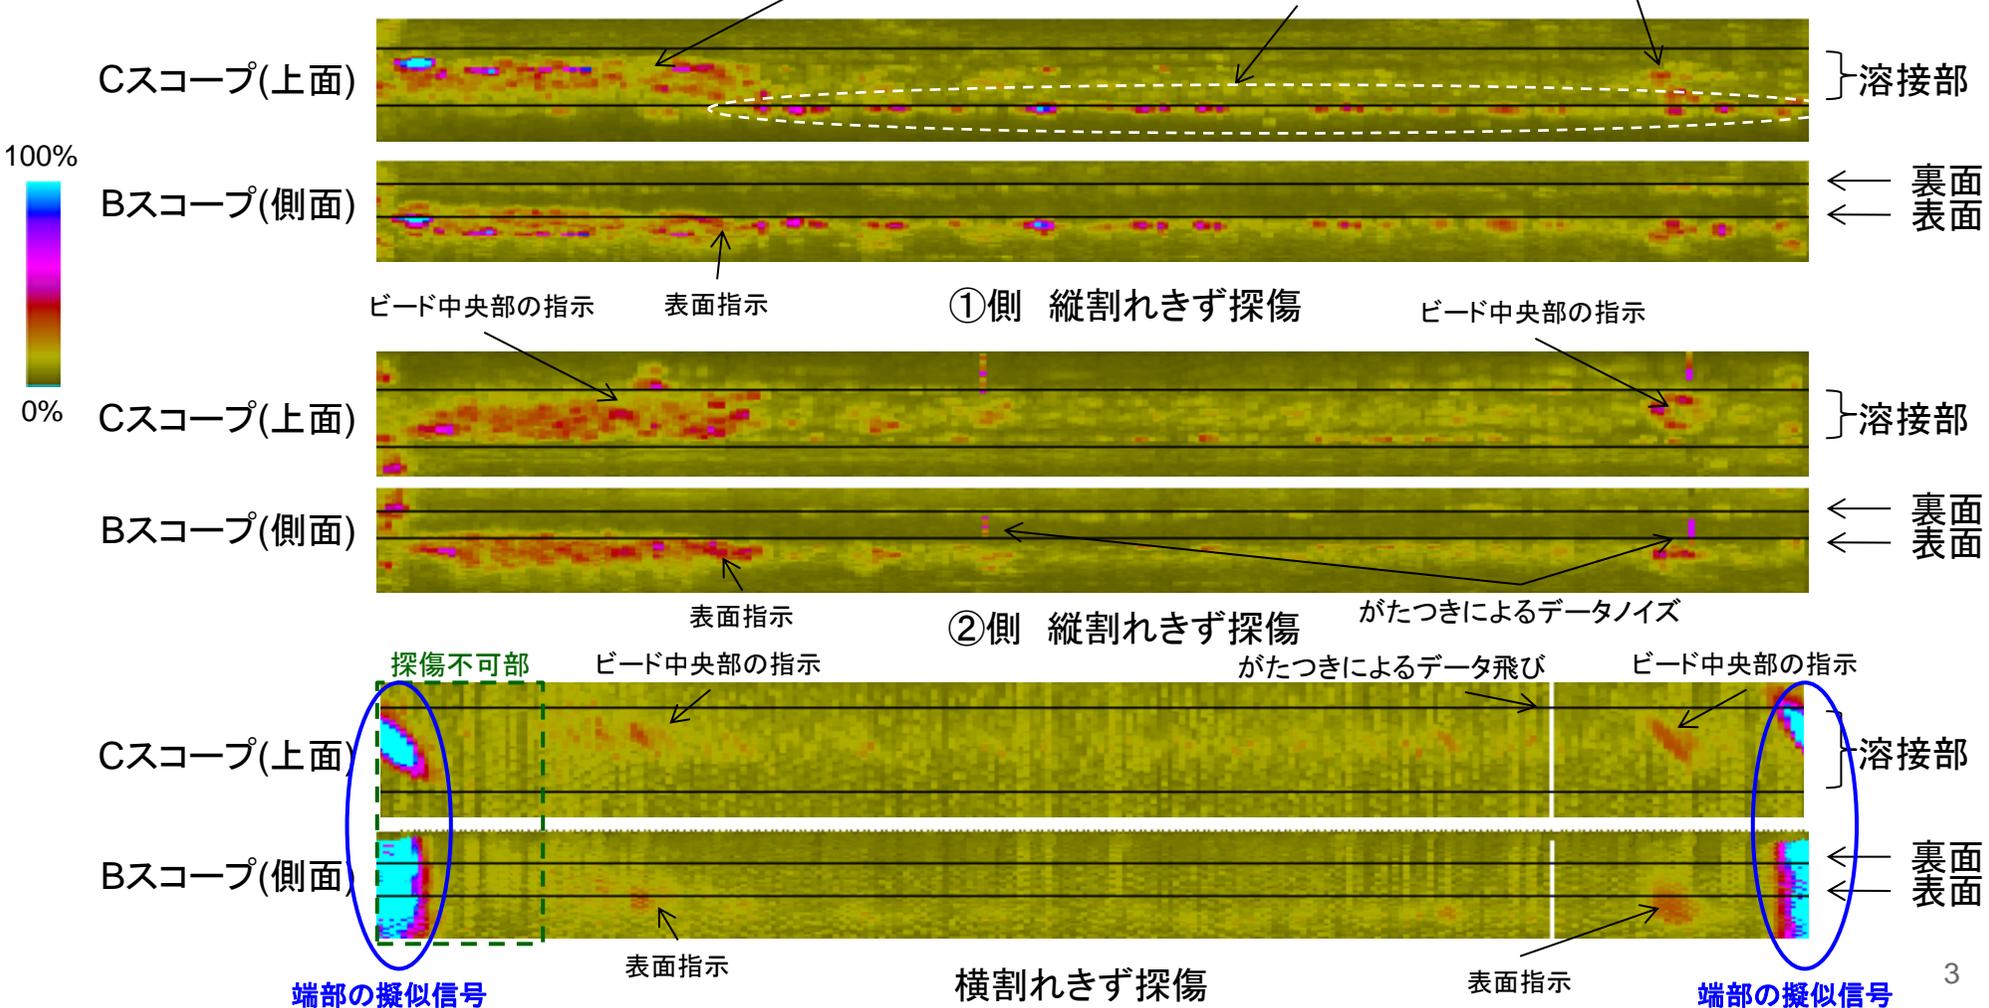
ビード中央部で数多くの表面指示が得られた事から表面に密集したクラックまたはブローホールと推測される。この他に、ビード止端部表面で溶接形状と考えられる指示を確認した。探傷側と反対のビード止端部表面の指示は溶接形状による影響が大きいため評価対象外とする。止端部からの指示の評価概要については別途説明する。

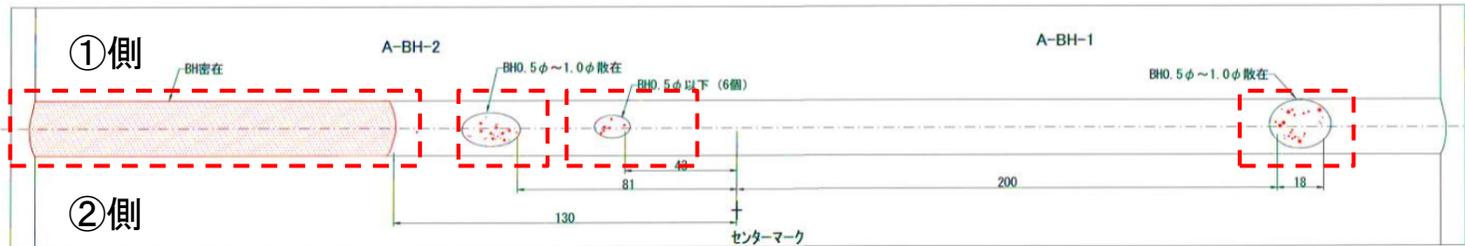
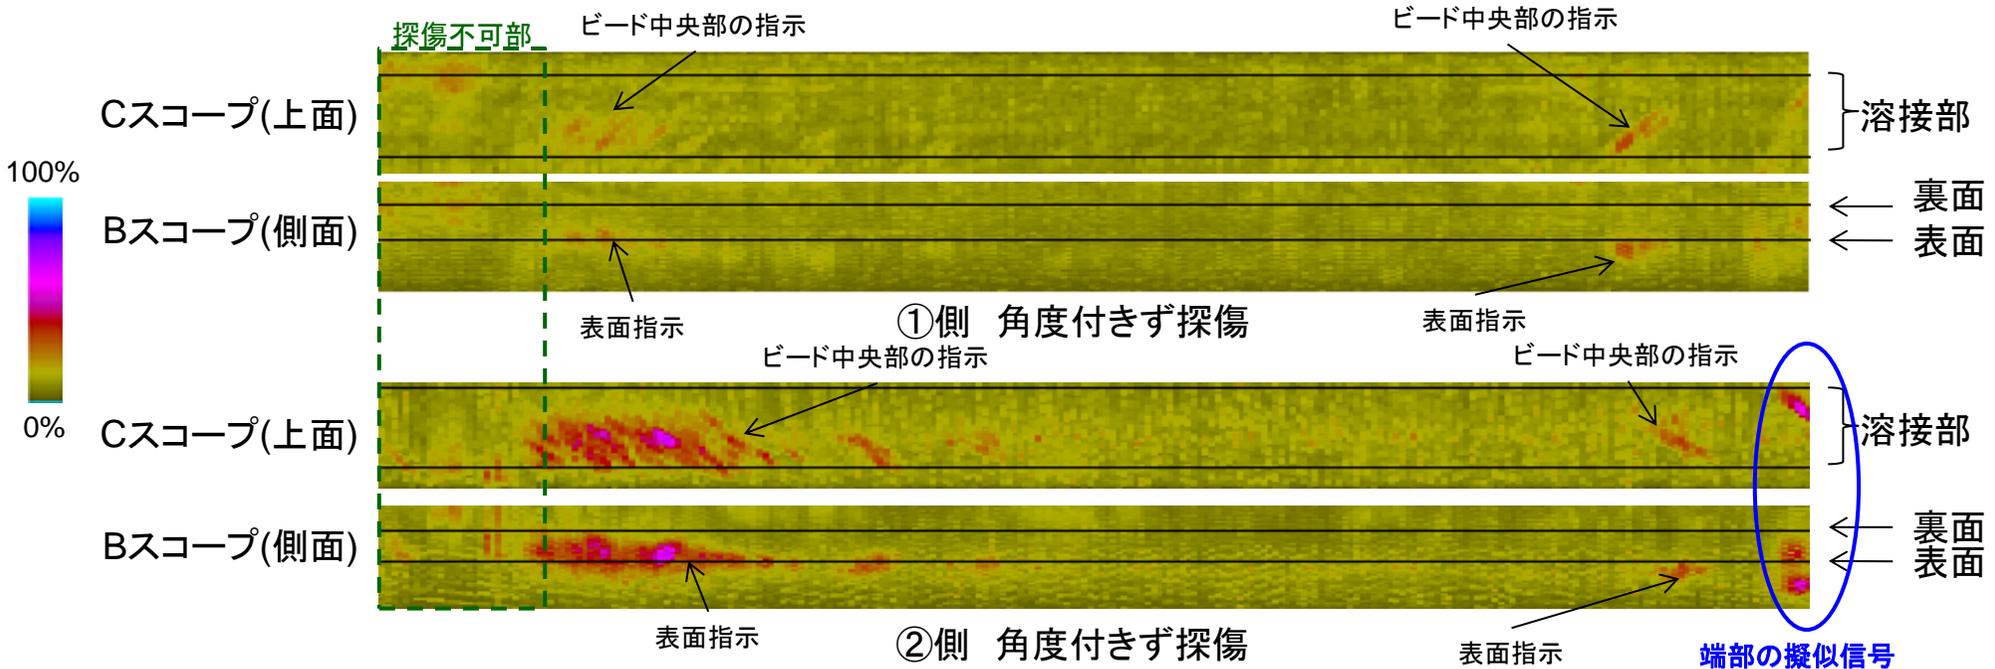
No. 1試験片 ブローホール 塗装あり 板厚12mm(その2)

特に角度付きず探傷法でビード中央部で表面からの指示が検出された。

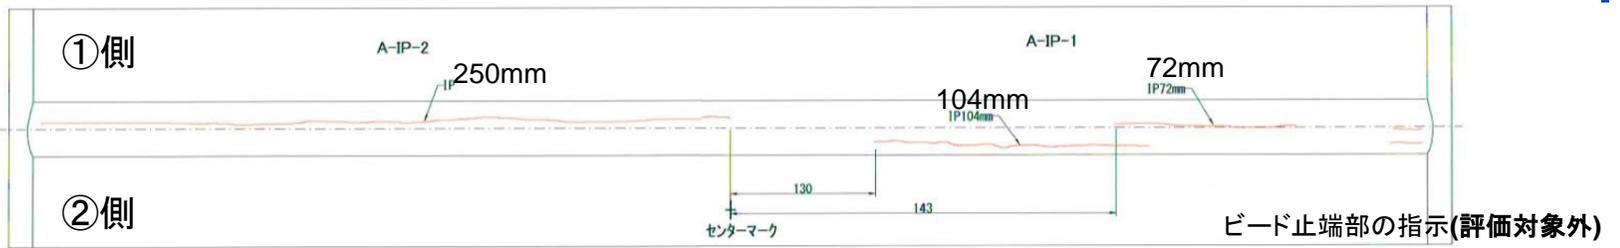
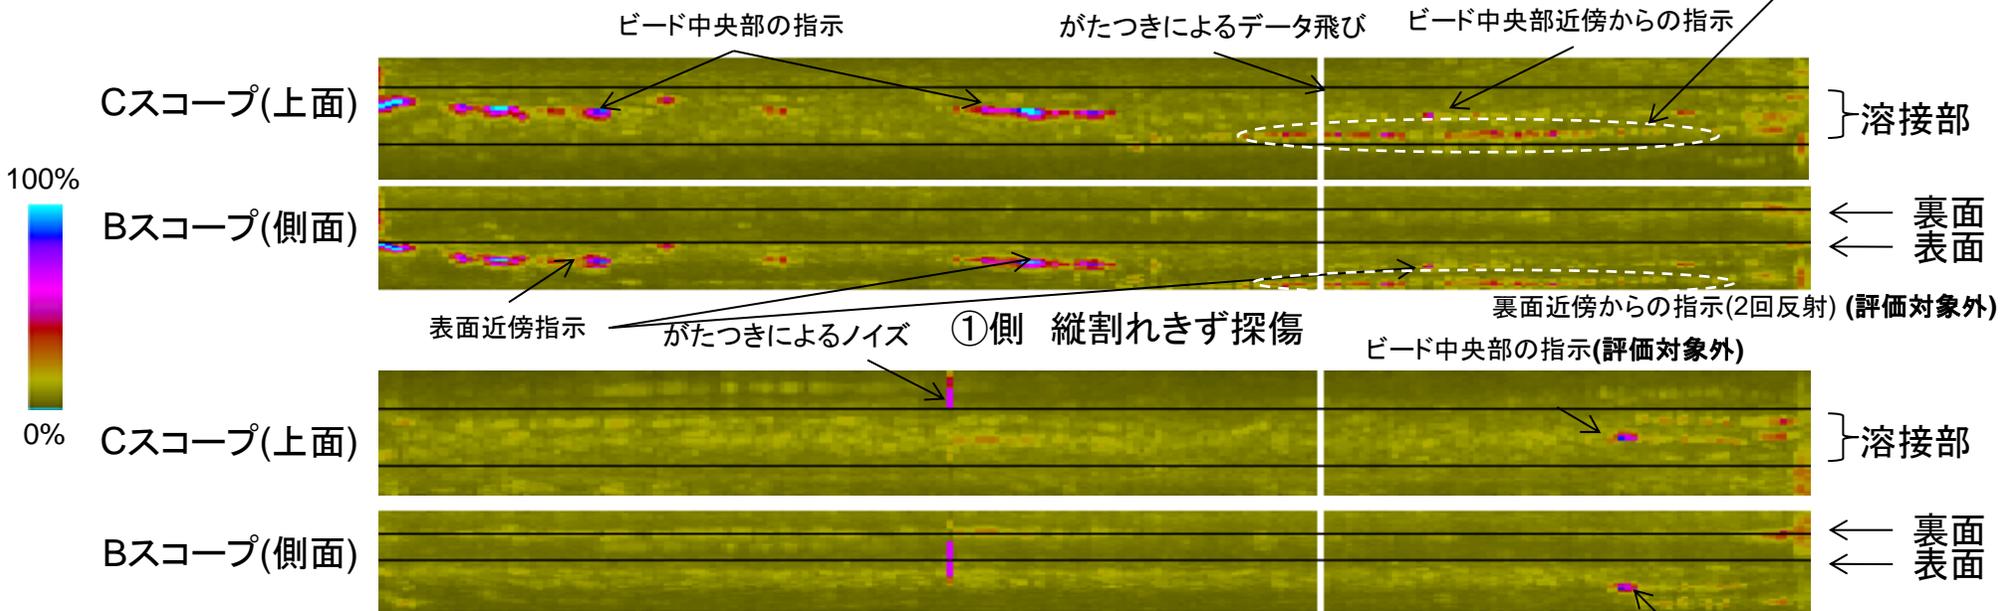
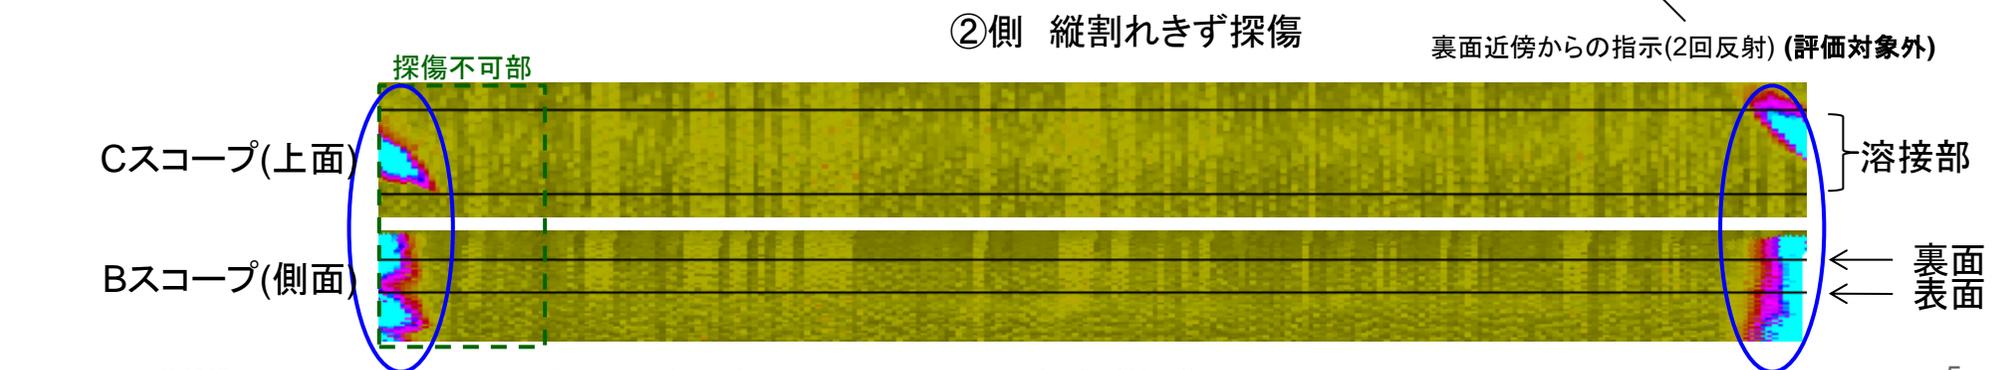
No. 2試験片 溶込不良 塗装あり 板厚12mm(その1)

ビード中央部の表面からの指示が得られた。しかし、RT結果が示す溶け込み不良の部位からの反射指示が得られなかった。探傷側と反対の溶接止端部で指示が確認されたが評価対象外である。

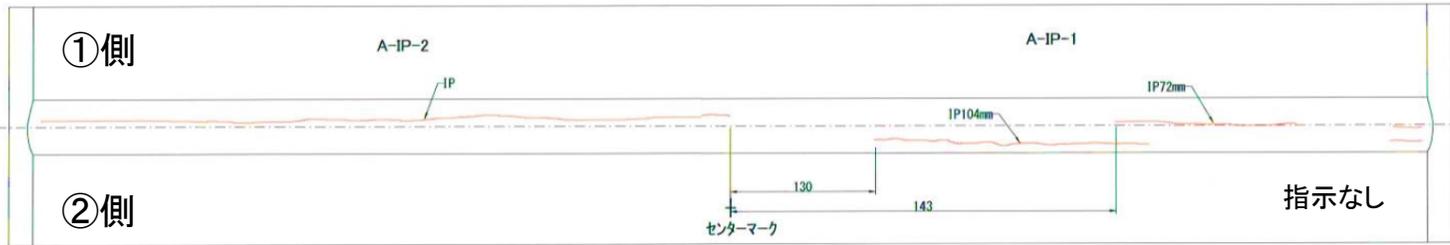
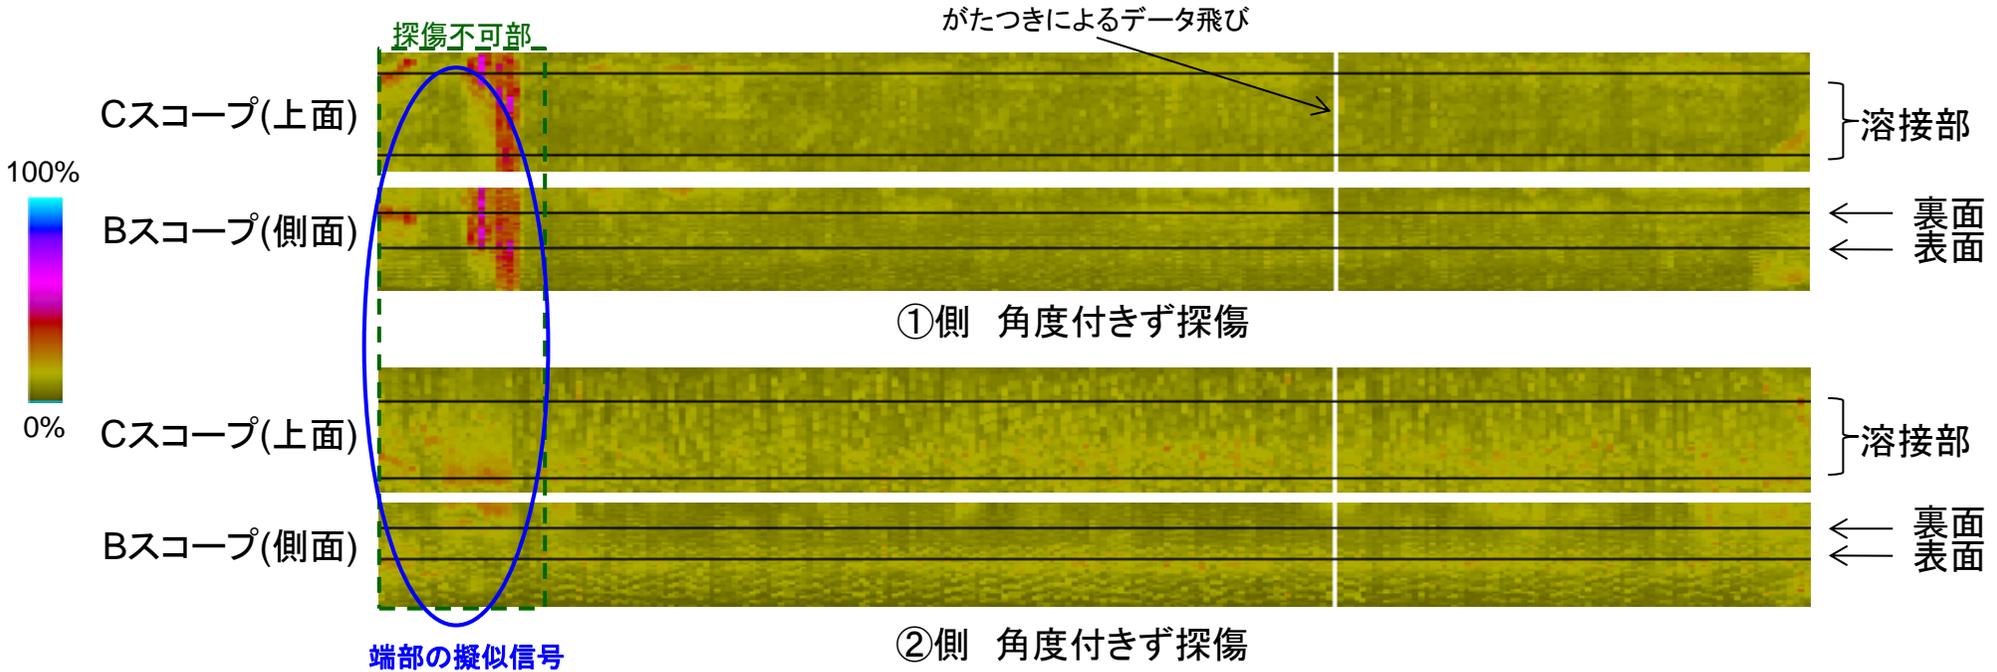
No. 2試験片 溶込不良 塗装あり 板厚12mm(その2)

共にUT指示は確認されなかった。

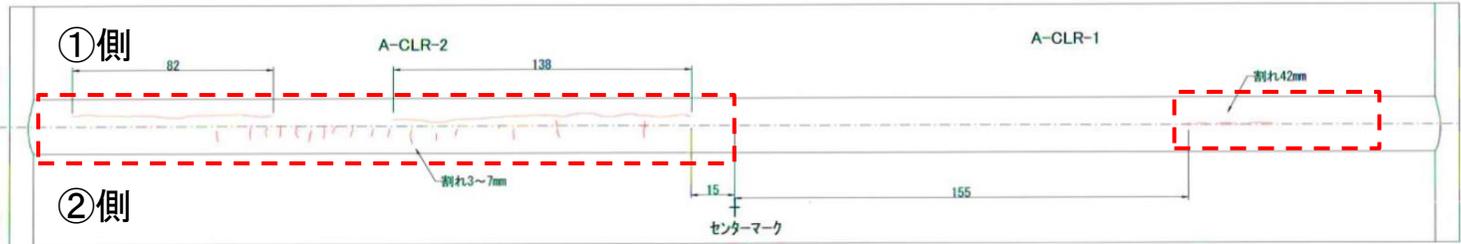
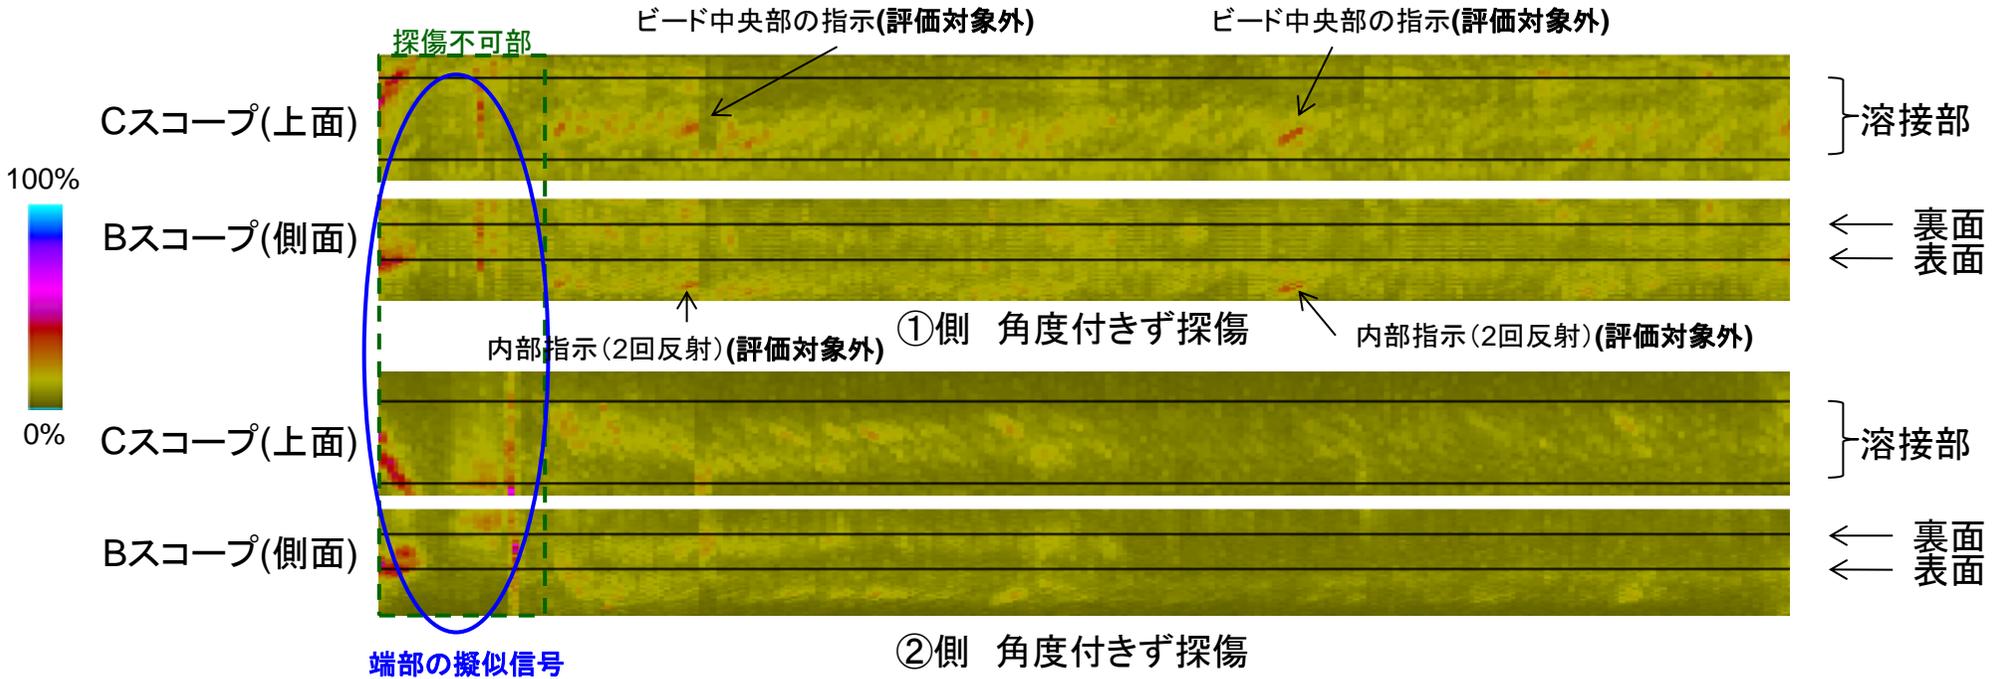
No. 3試験片 内部割れ 塗装あり 板厚12mm(その2)

ビード中央部で内部からの指示が得られた。この指示は試験片内を2回反射して得られたものであり、1回反射時と比較して超音波の伝搬経路が長くなり複数の波の影響が考えられるため評価対象外とする。

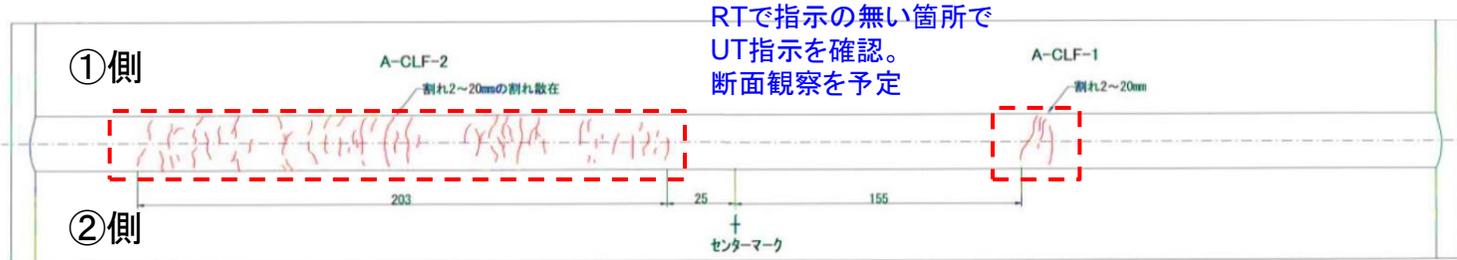
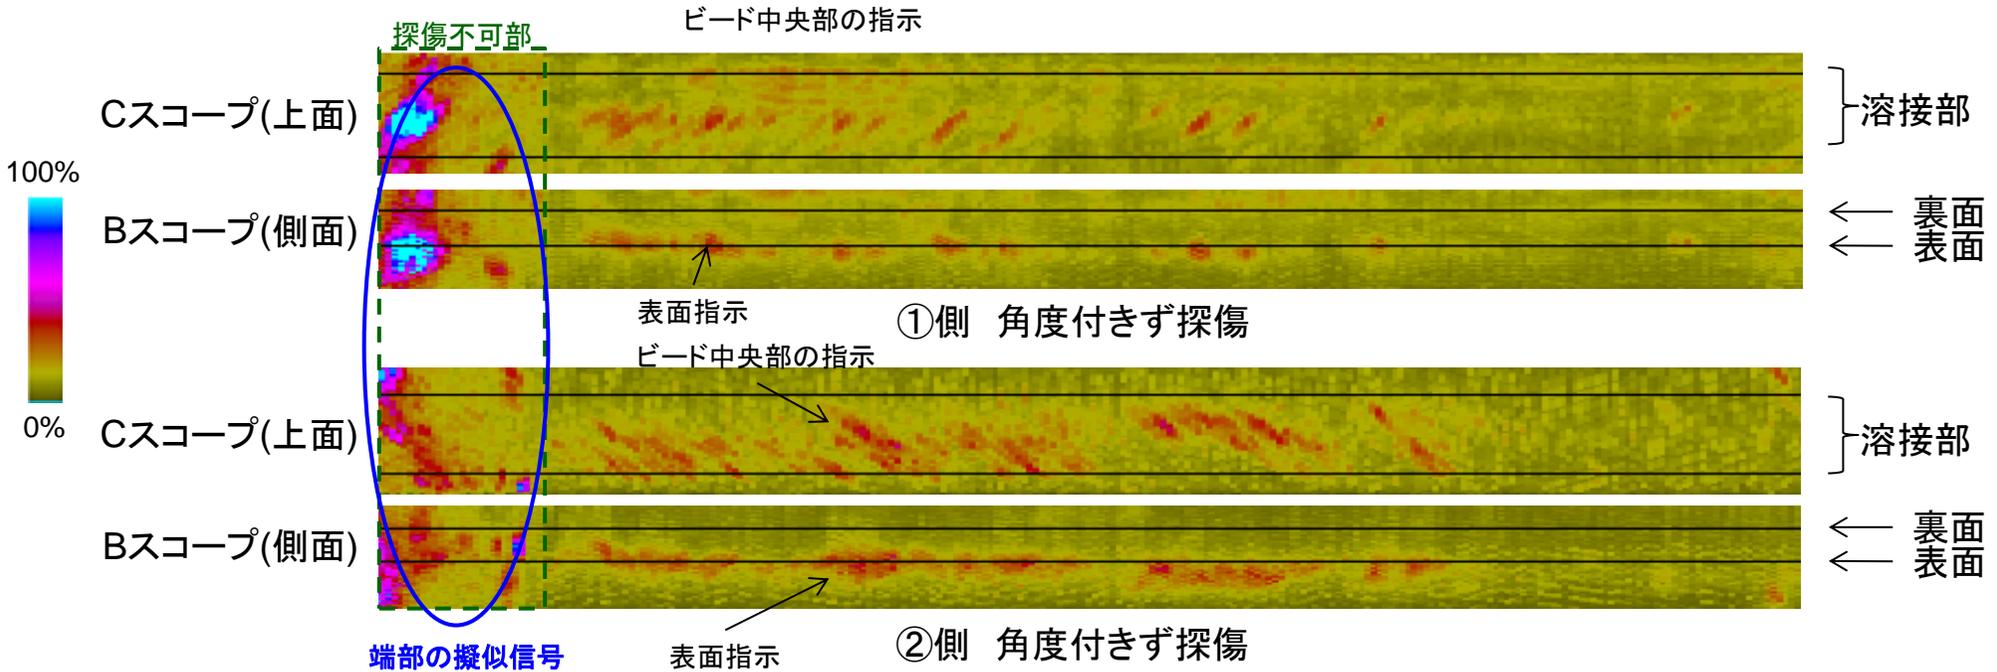
No. 4試験片 表面割れ 塗装あり 板厚12mm(その2)

特に、角度付きず探傷にてビード中央部で表面からの指示が多く検出された。また、RT指示部以外の指示があり今後調査する予定である。

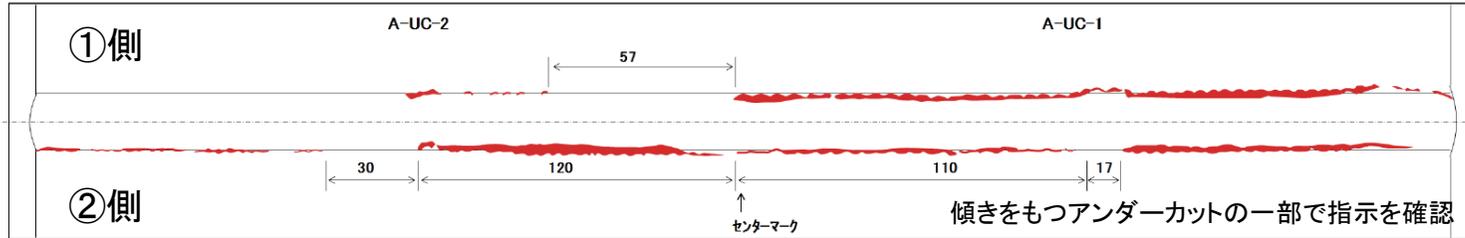
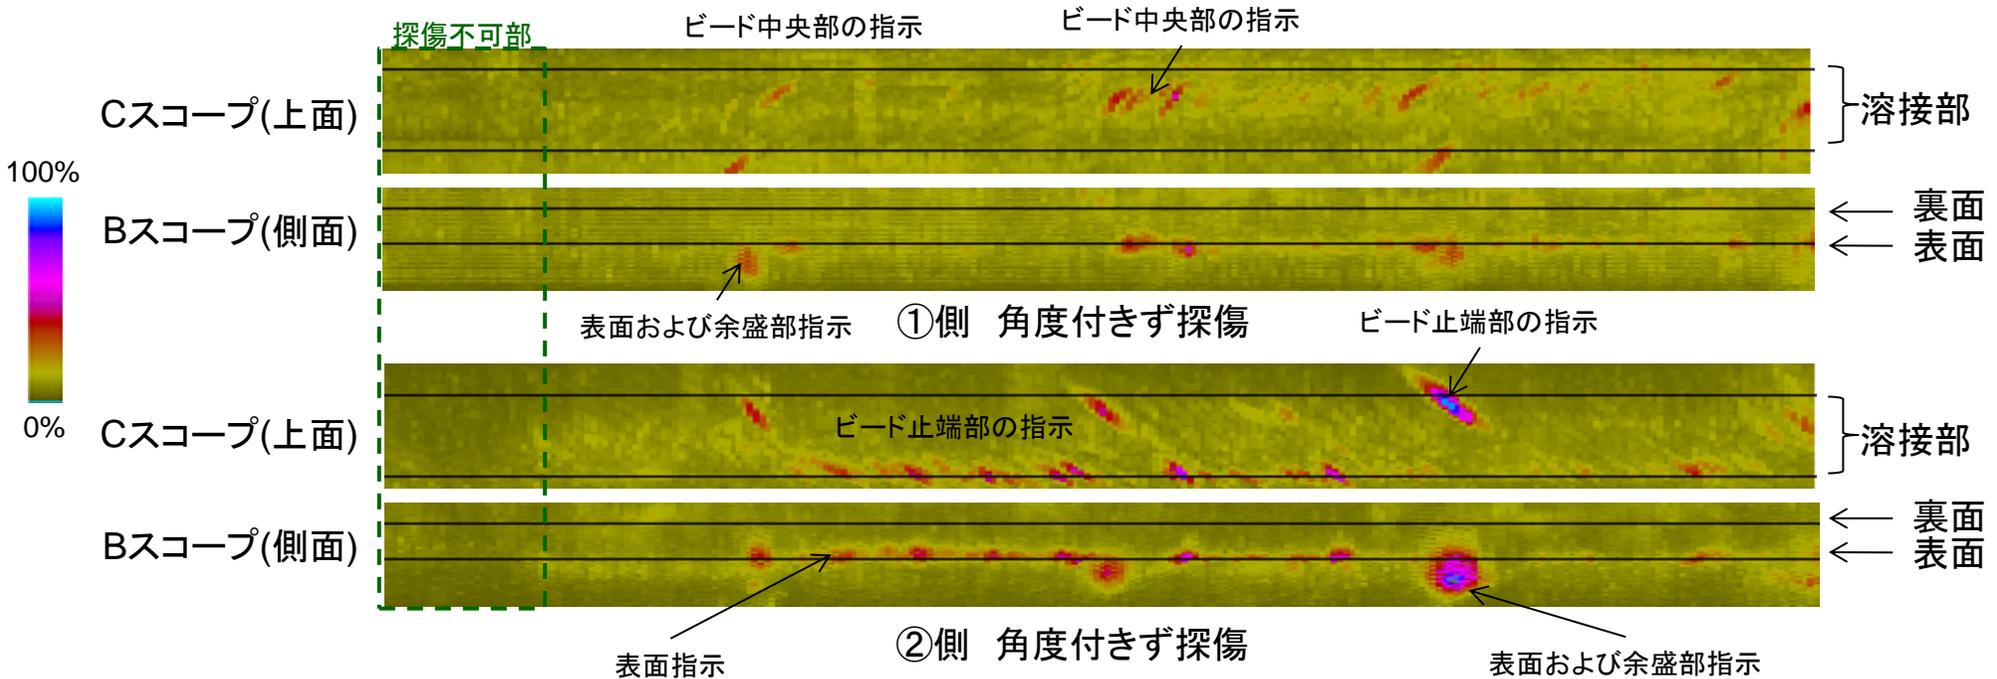
No. 5試験片 アンダーカット 塗装あり 板厚12mm(その2)

角度付き探傷では、ビード止端部で表面から高い指示が数か所確認され、ビード形状からの反射と評価する。

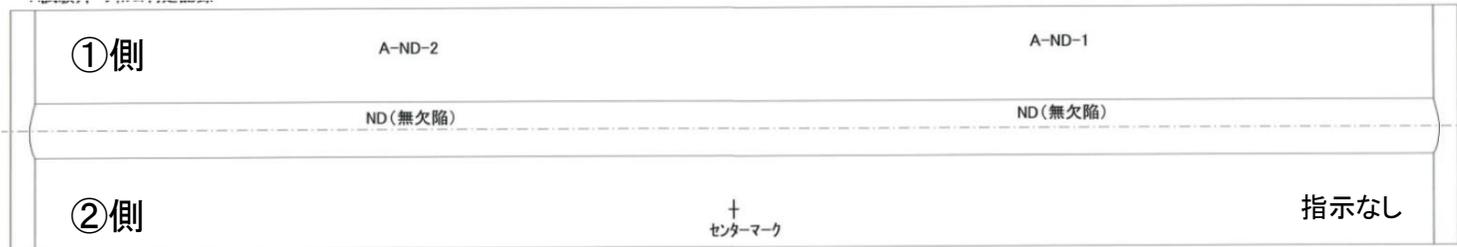
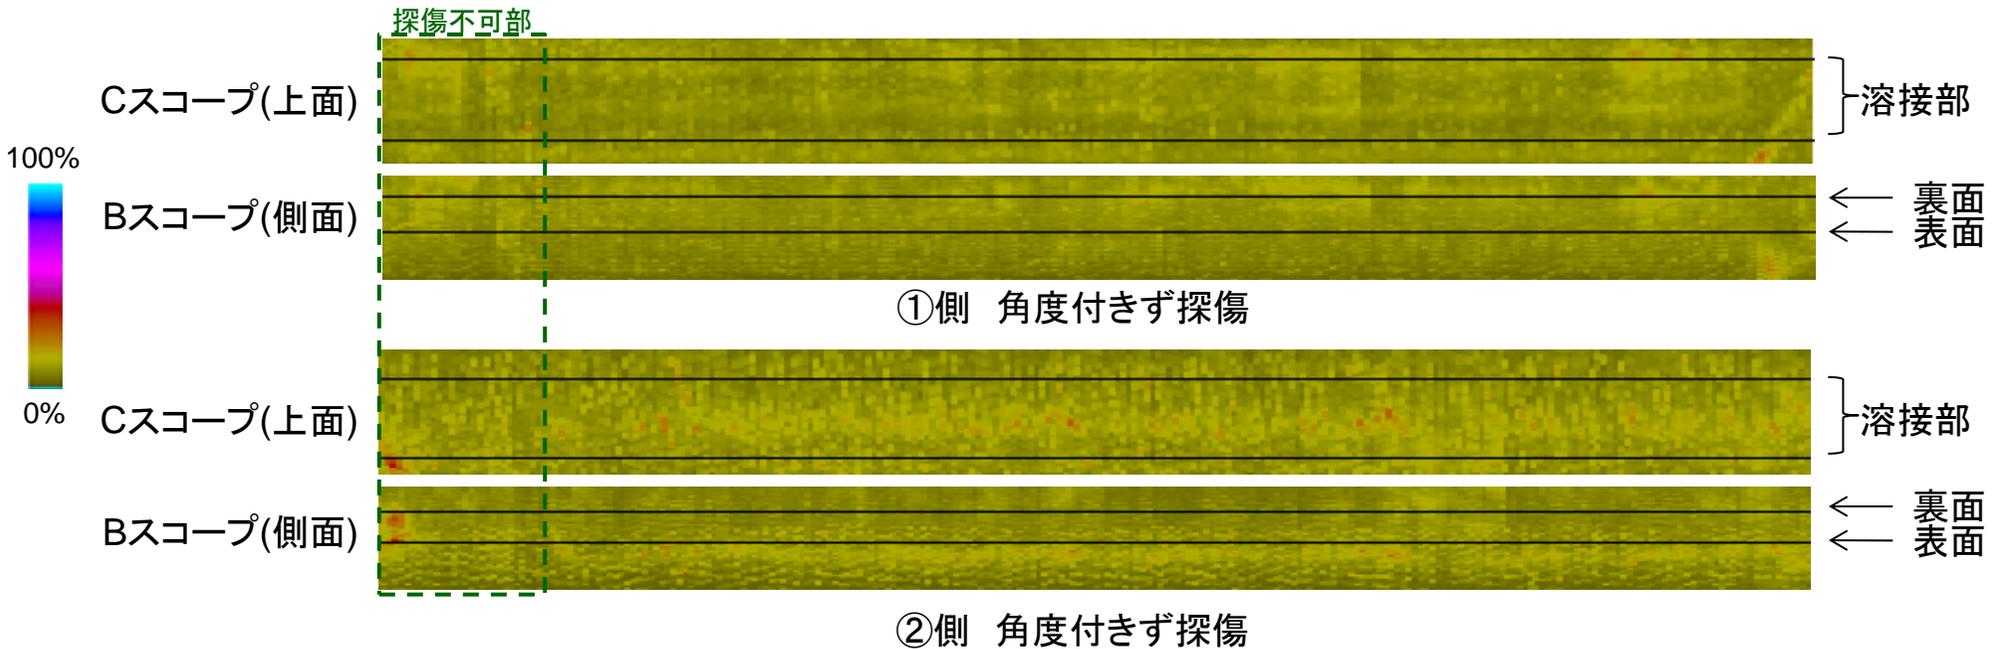
No. 6試験片 無欠陥 塗装あり 板厚12mm(その2)

ビード止端部で表面および余盛部からの指示が得られた。溶接形状の影響による指示が考えられるが、試験片表面を確認し最終評価とする。RTでは指示が無く、指示が得られた箇所については今後調査を行う。

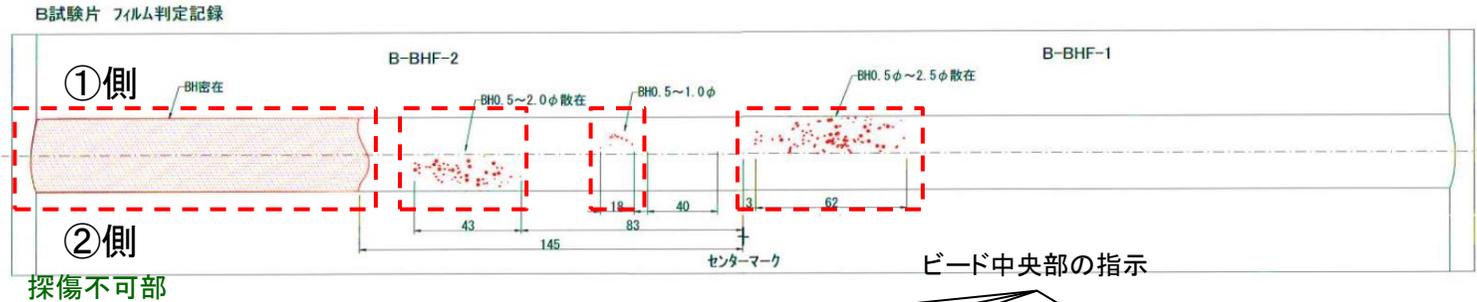
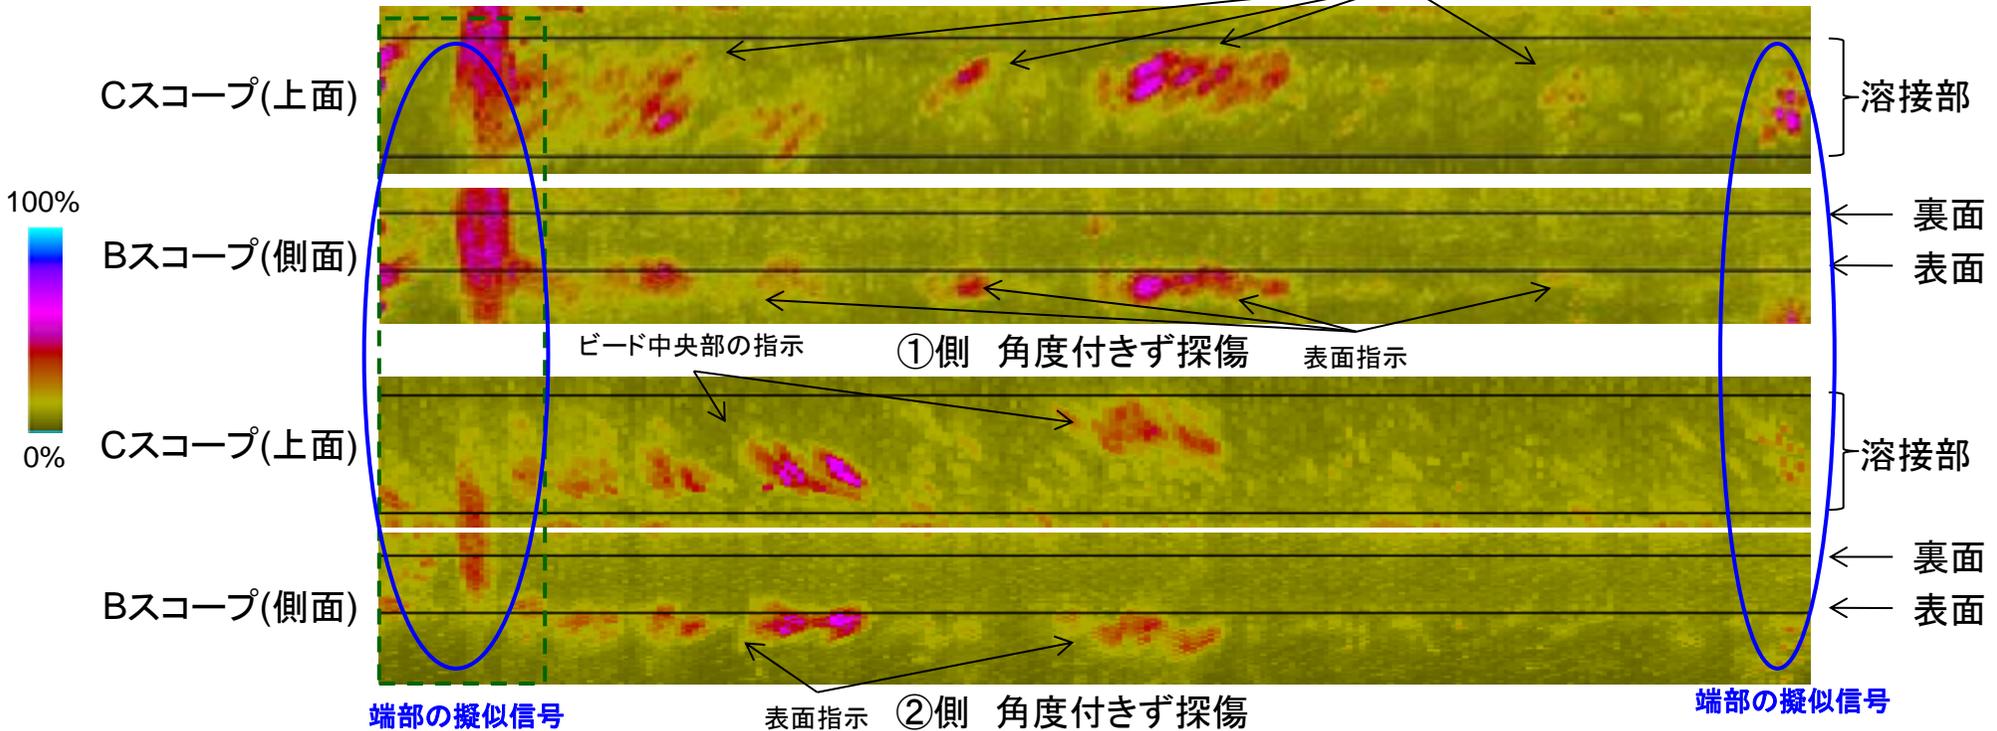
No. 7試験片 ブローホール 塗装あり 板厚20mm(その2)

ビード中央部で数多くの表面指示が得られた事から表面に密集したブローホールと推測される。この他に、ビード止端部での表面指示が検出されたが溶接形状からの指示と考えられるため評価対象外とする。

横割れきず探傷、角度付き探傷ともにビード中央部で表面からの指示が検出された。

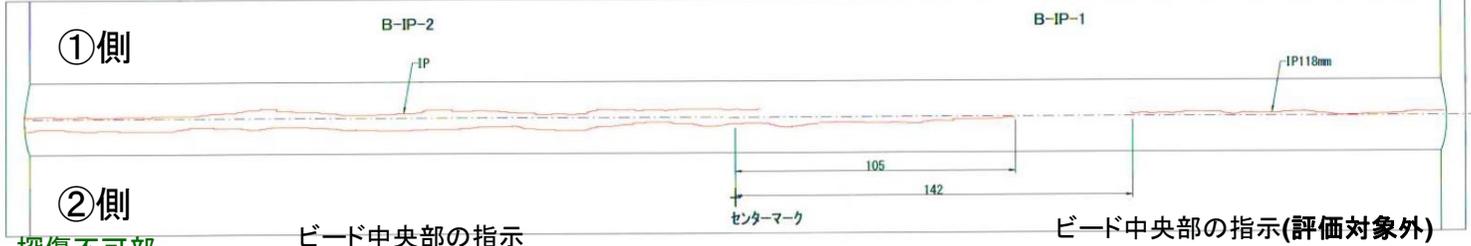
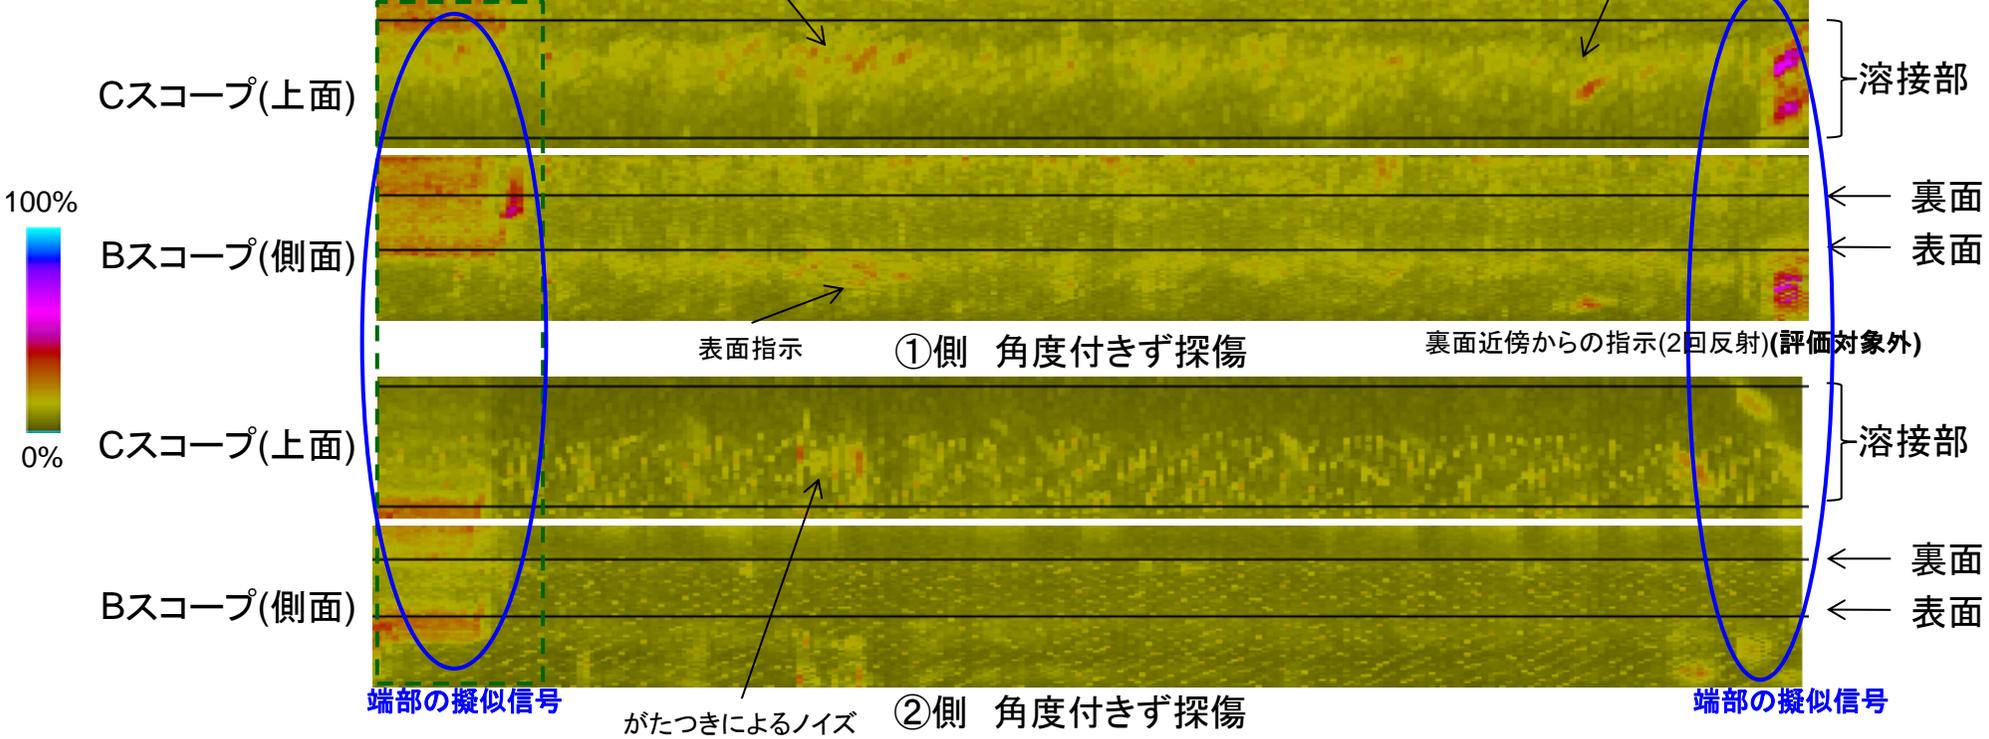
No. 8試験片 溶込不良 塗装あり 板厚20mm(その2)

探傷側のビード止端部の表面からの指示が得られた。しかし、RT結果が示す溶け込み不良の部位からは反射指示が得られなかった。

角度付き探傷では中央部の表面に指示からの指示が検出された。

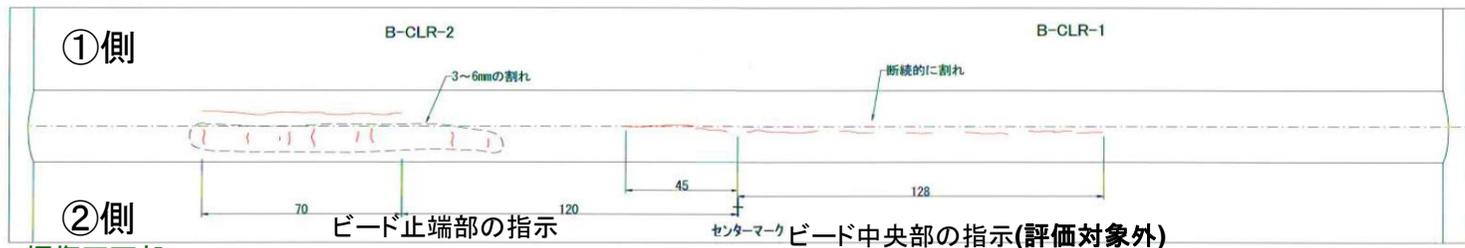
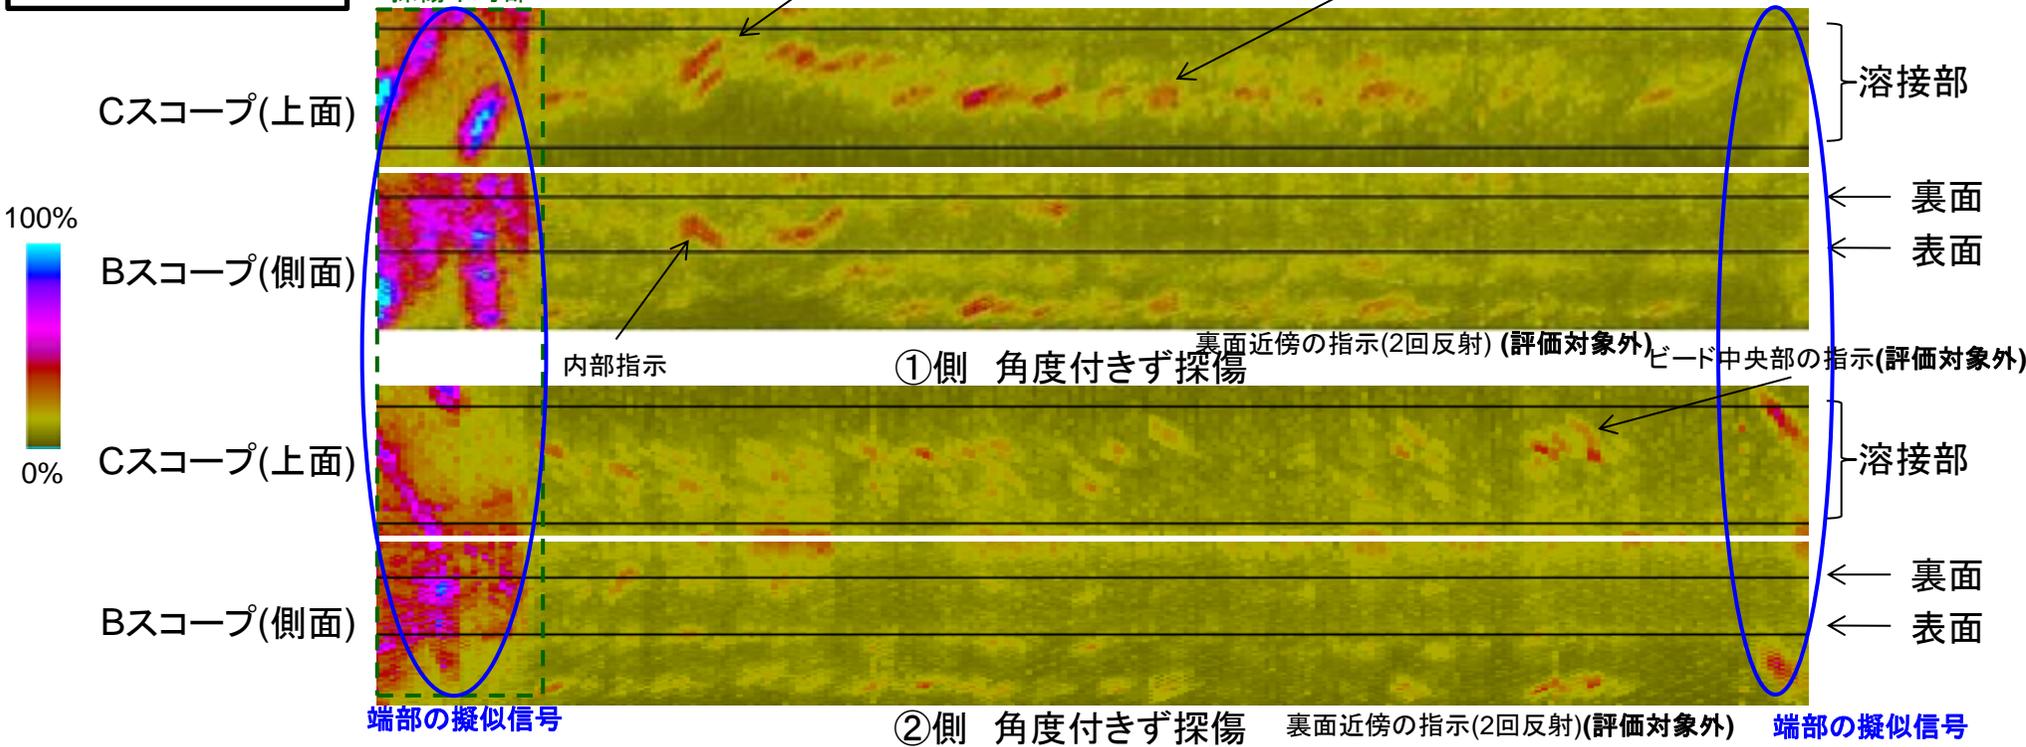
No. 9試験片 内部割れ 塗装あり 板厚20mm(その2)

ビード中央部では試験片内部から、ビード止端部では試験片表面からの指示が確認された。

角度付き探傷によりビード止端部で内部からの指示が得られた。また、ビード中央部から超音波が試験体を内を2回反射して表れた指示が確認された。これは、伝搬距離が長く複数の路程が考えられるため評価対象外とした。

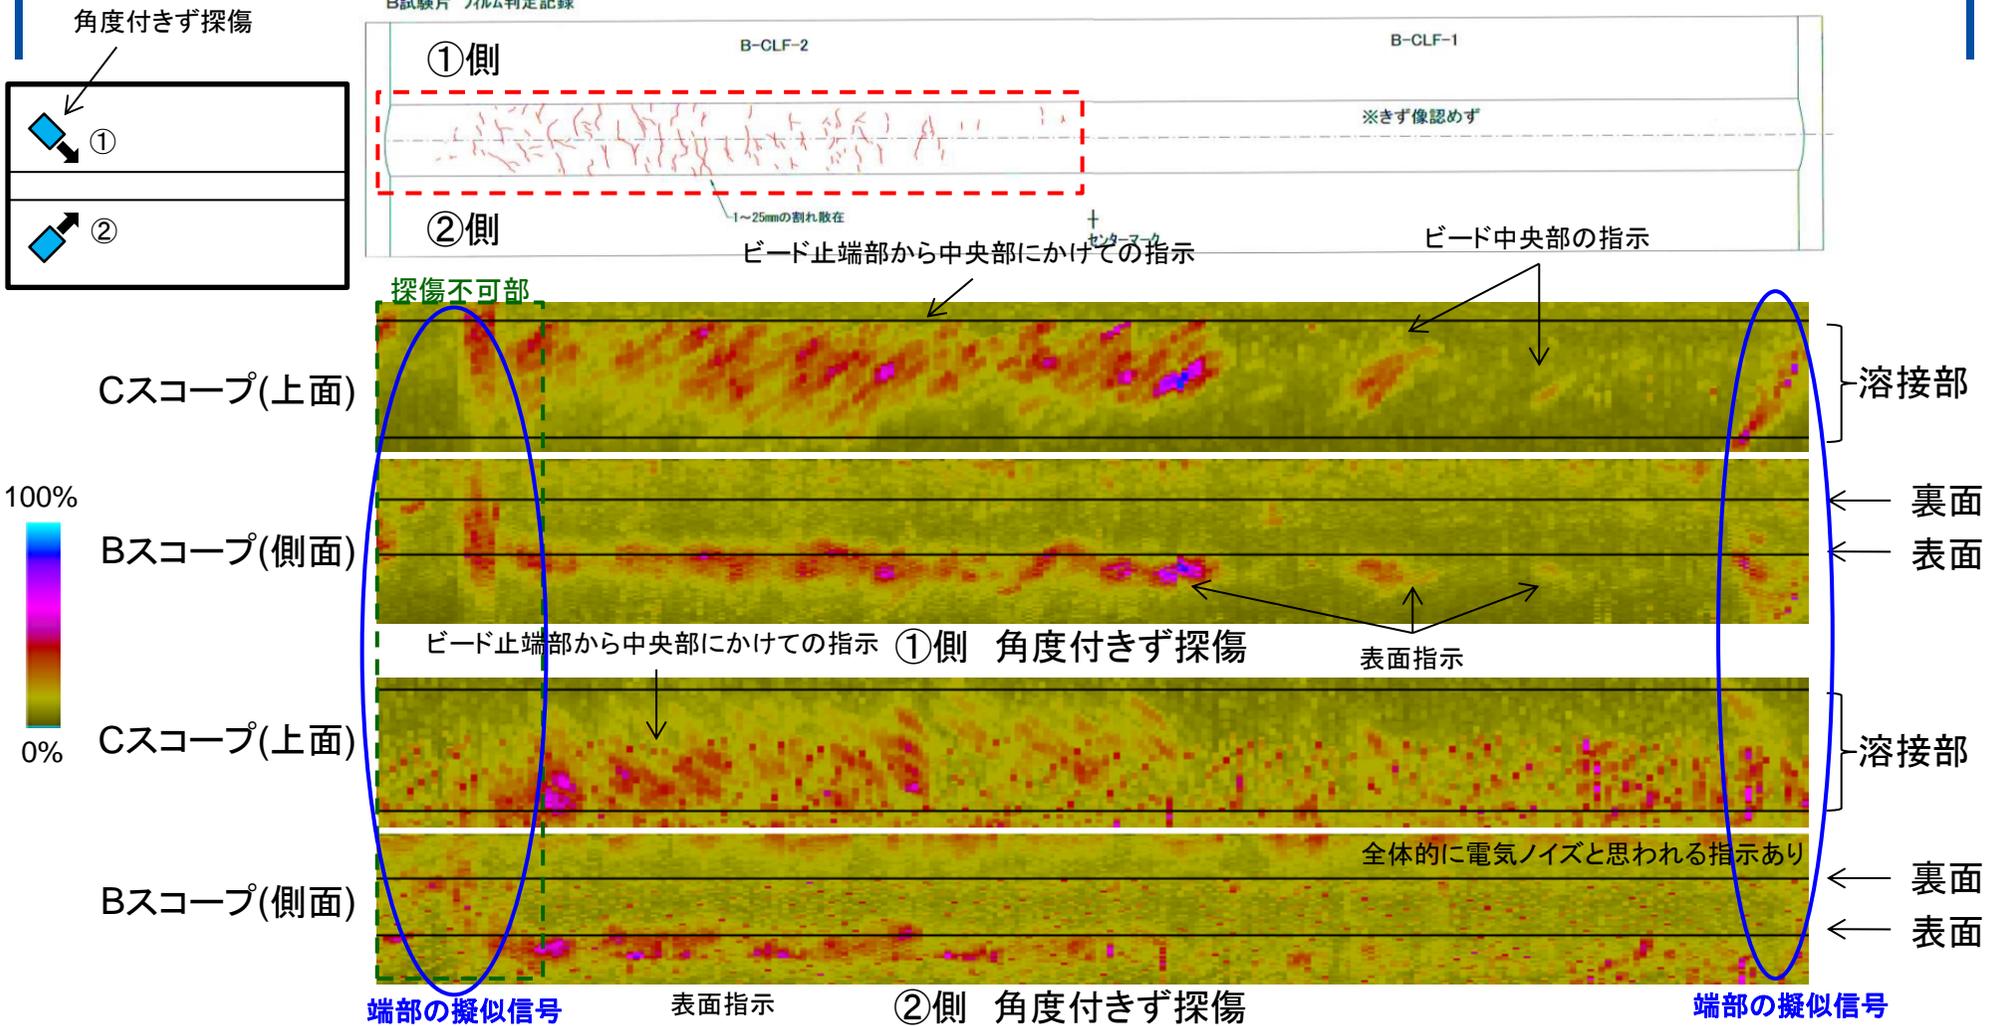
No. 10試験片 表面割れ 塗装あり 板厚20mm(その2)

ビード中央部で表面から連続的な指示が得られた。複数のきずからの反射が重なり広い範囲で指示が検出されたと考えられる。

特に、角度付き探傷にてビード中央部で表面からの指示が多く検出された。また、RT指示部以外の指示があり今後調査する予定である。
