塗装あり試験片 探傷結果データシート

IHI

No. 1試験片 ブローホール 塗装あり 板厚12mm(その1)

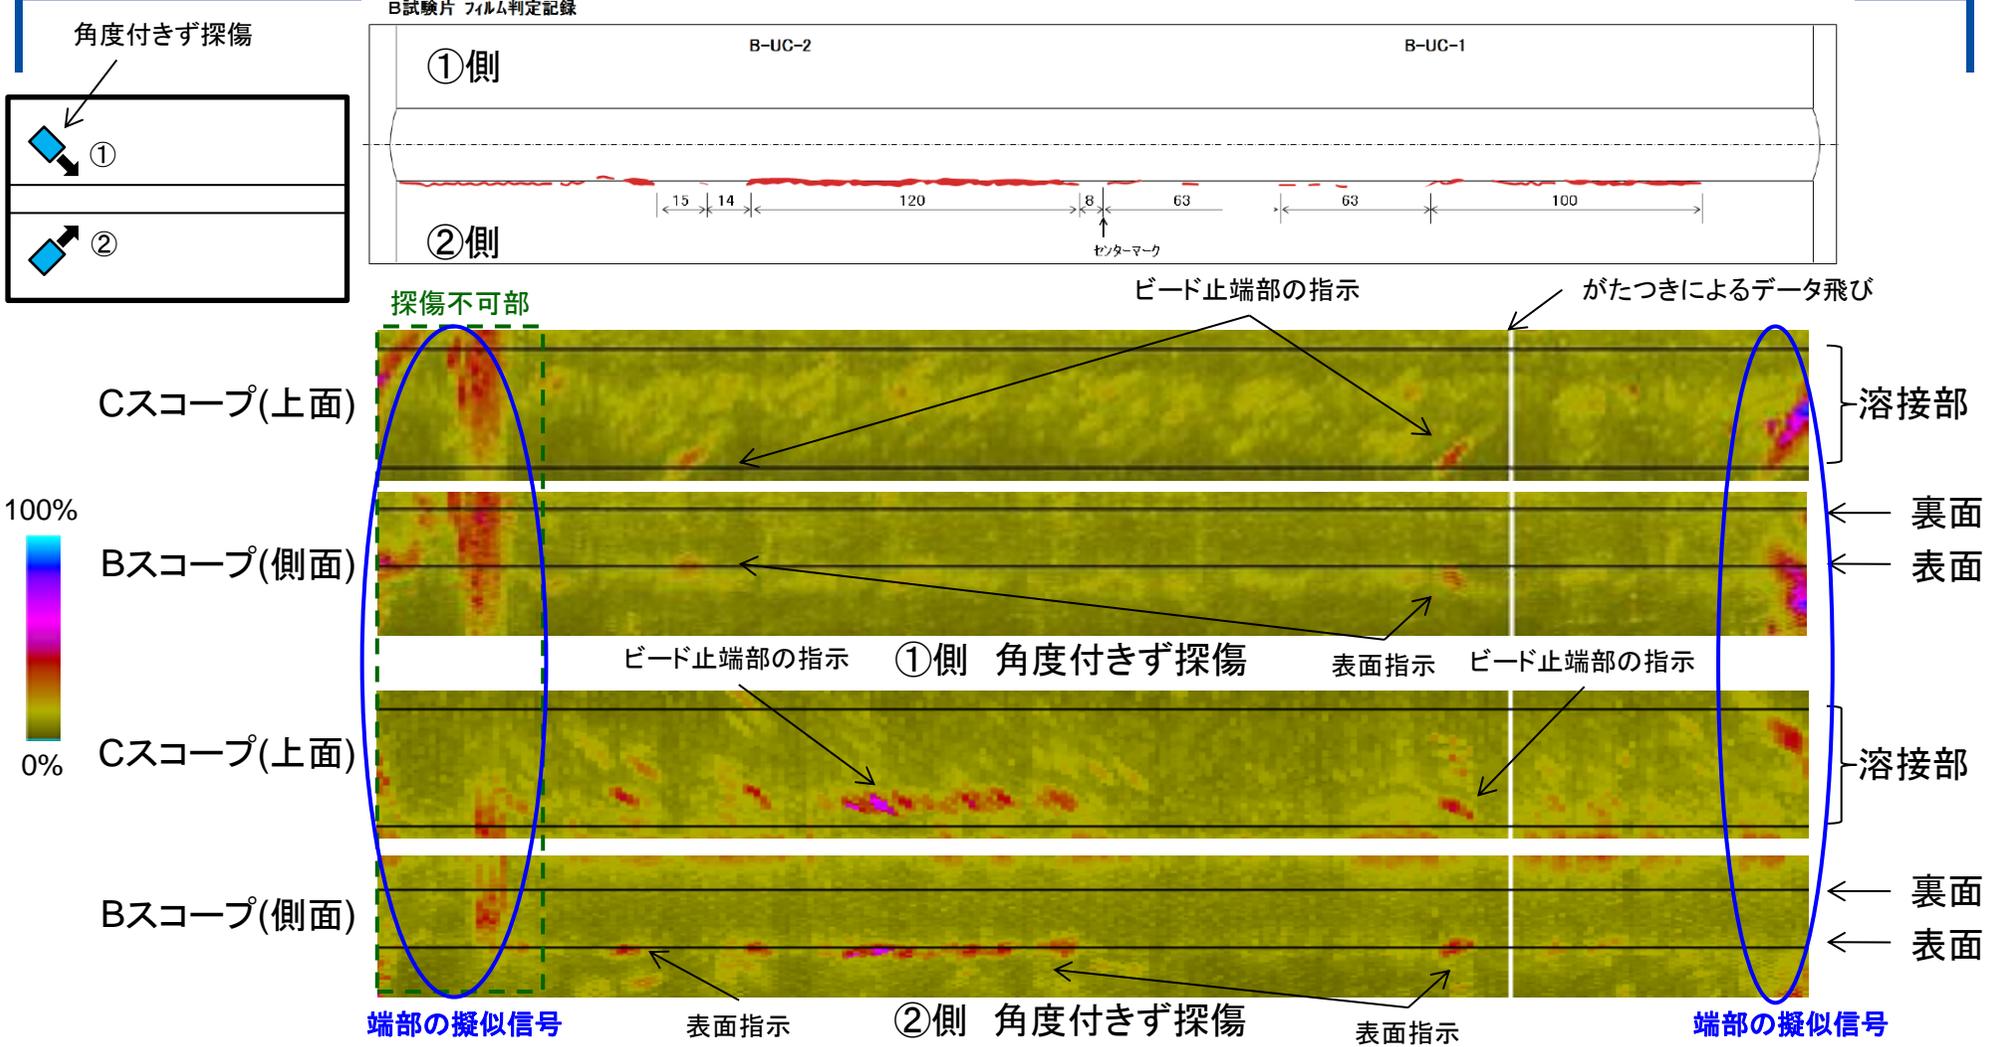
No. 11試験片 アンダーカット 塗装あり 板厚20mm(その2)

- 縦割れきず探傷
ビード止端部表面からの強い指示を検出した。探傷側のビード止端部で指示が長く検出されてた。
- 横割れきず探傷、角度付き探傷
角度付き探傷では、ビード止端部で表面から高い指示が数か所確認され、ビード形状からの反射と評価する。

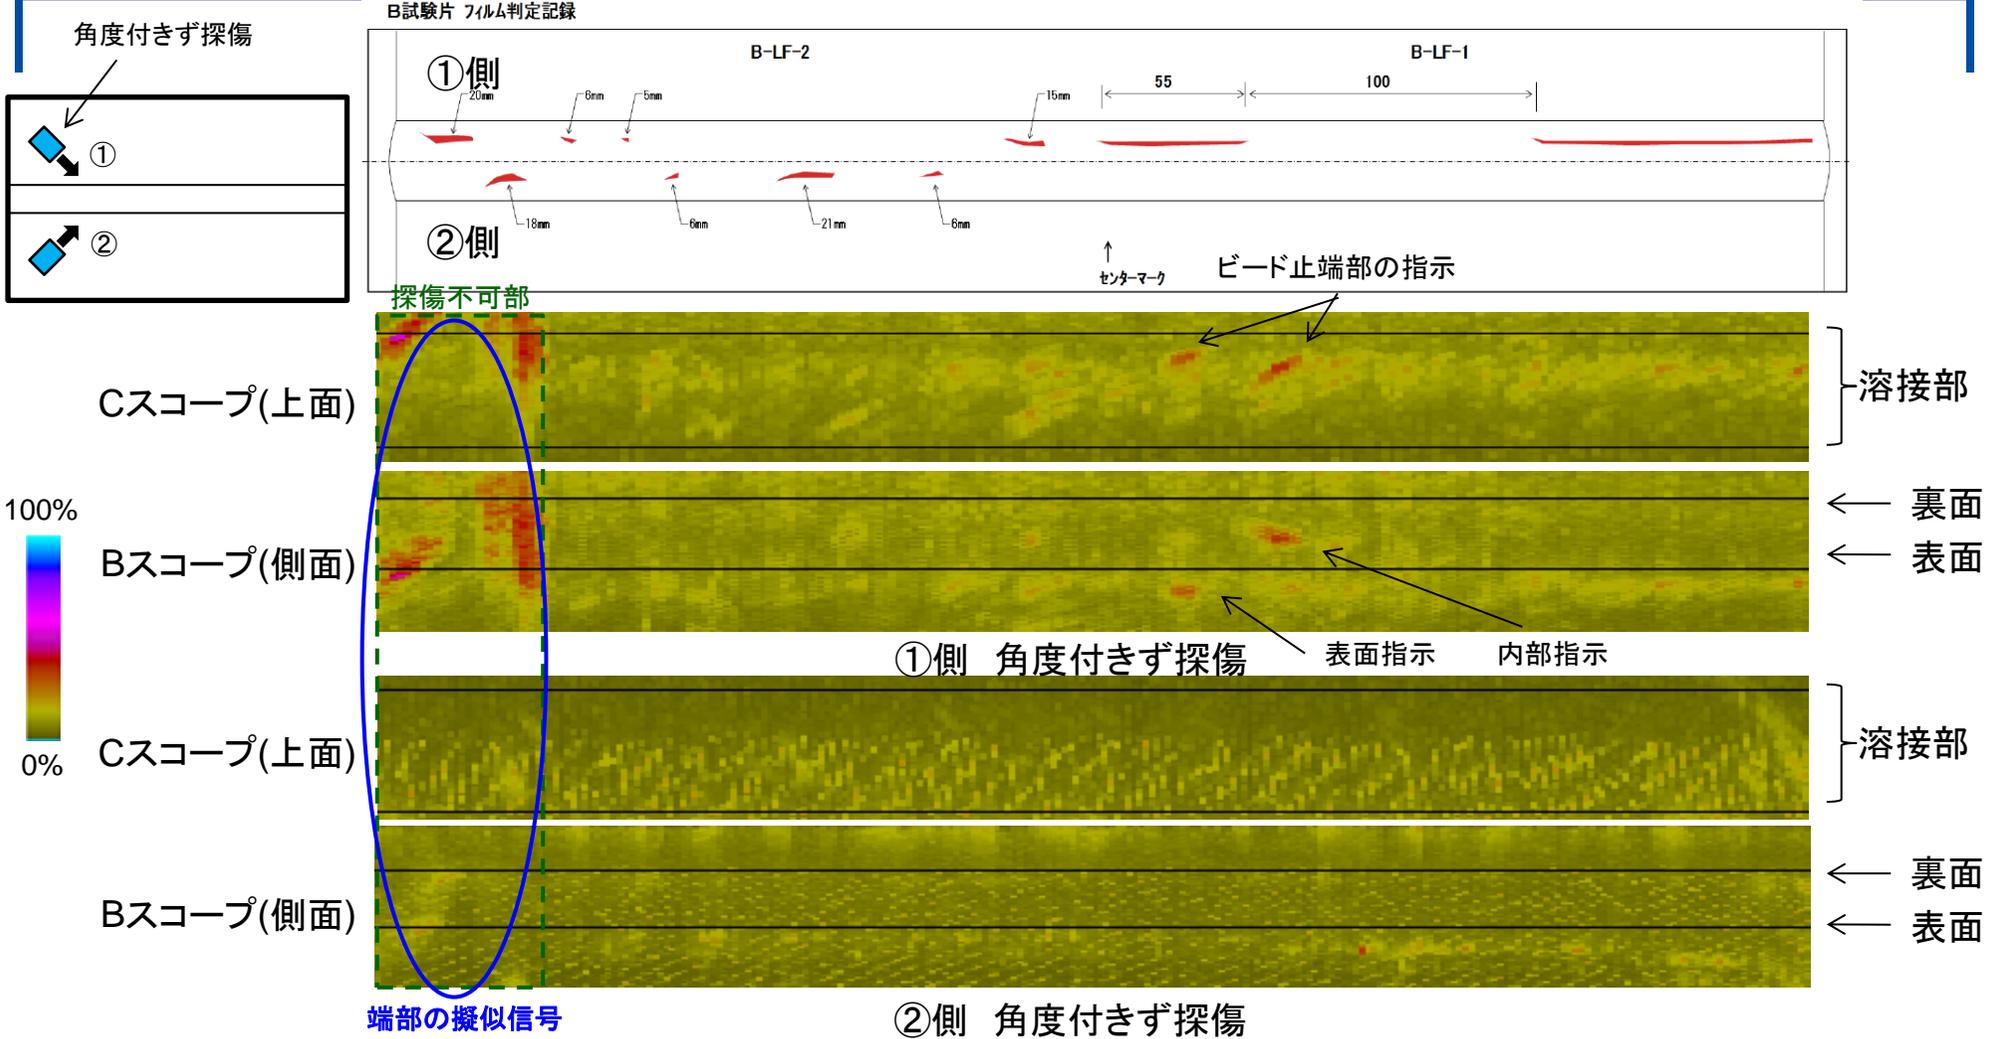
No. 12試験片 融合不良 塗装あり 板厚20mm(その2)

試験体の内部から裏面にかけて複数の指示が検出された。ビード止端部での指示も検出されているが、溶接試験体の形状の影響が考えられる。各UT指示はRT指示と同等の結果を示している。

角度付き探傷にてビード止端部近傍に表面および内部きずの検出を確認した。

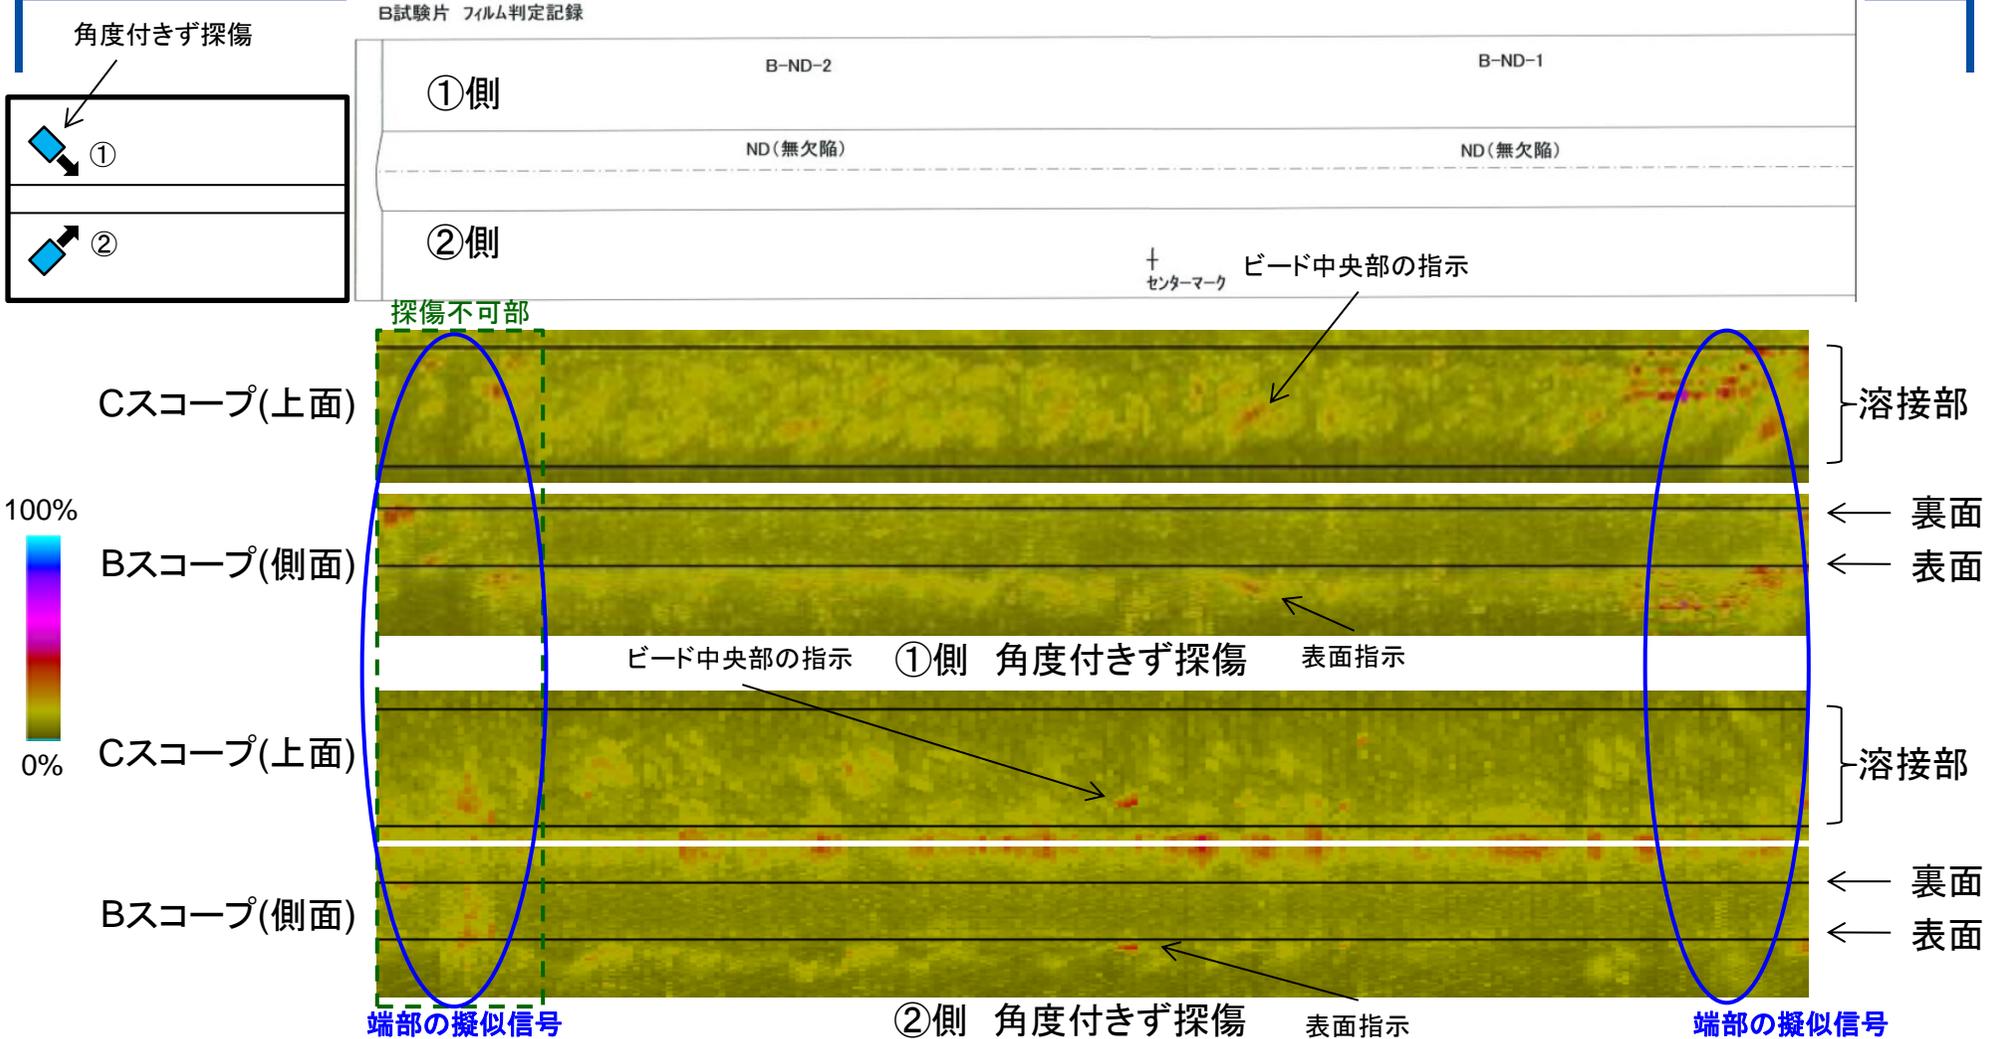
No. 13試験片 無欠陥 塗装あり 板厚20mm(その2)

ビード止端部で表面および余盛部からの指示が得られた。探傷側と反対の止端部で指示が表れているため、溶接形状からの指示であり評価対象外とする。

角度付き探傷ではビード中央部の表面指示が検出された。
