東日本大震災による危険物施設等の被害状況に係る緊急調査の結果について

石油コンビナート等特別防災区域における被害状況調査

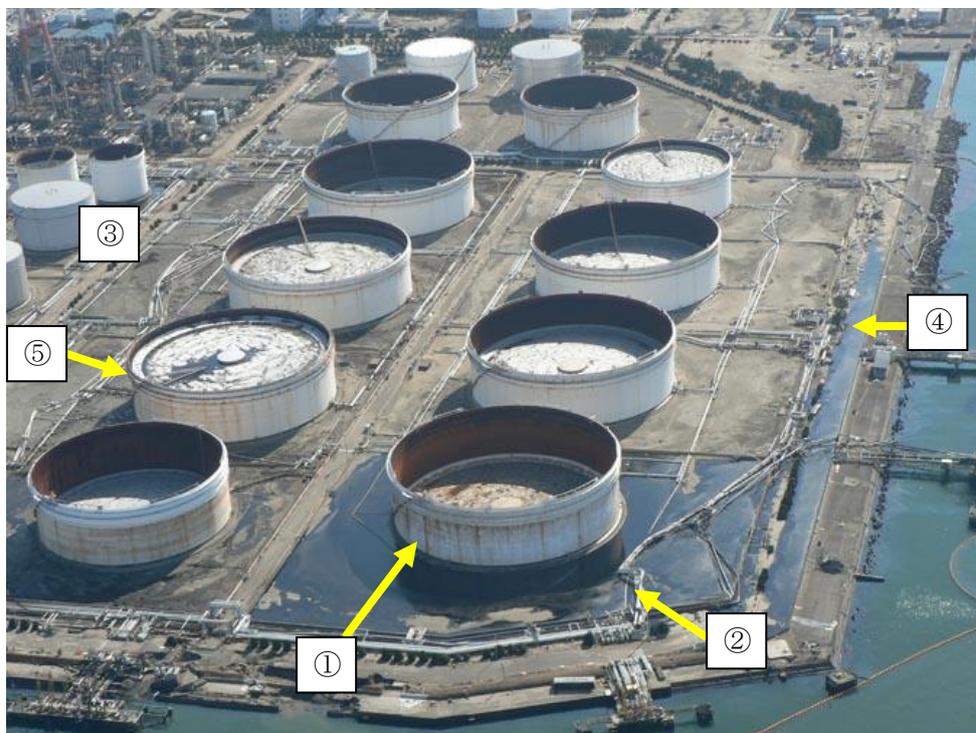
写真 1

- ①津波はタンク底板から約 3.5m まで到達、当該タンクは空であったが浮上や移動の現象は見られない。
- ②、③多数の配管の折れ曲がり、危険物の漏洩
- ④護岸、栈橋、防油堤の損傷大
- ⑤スロッシング波高は約 1m→浮き屋根上に油が漏洩

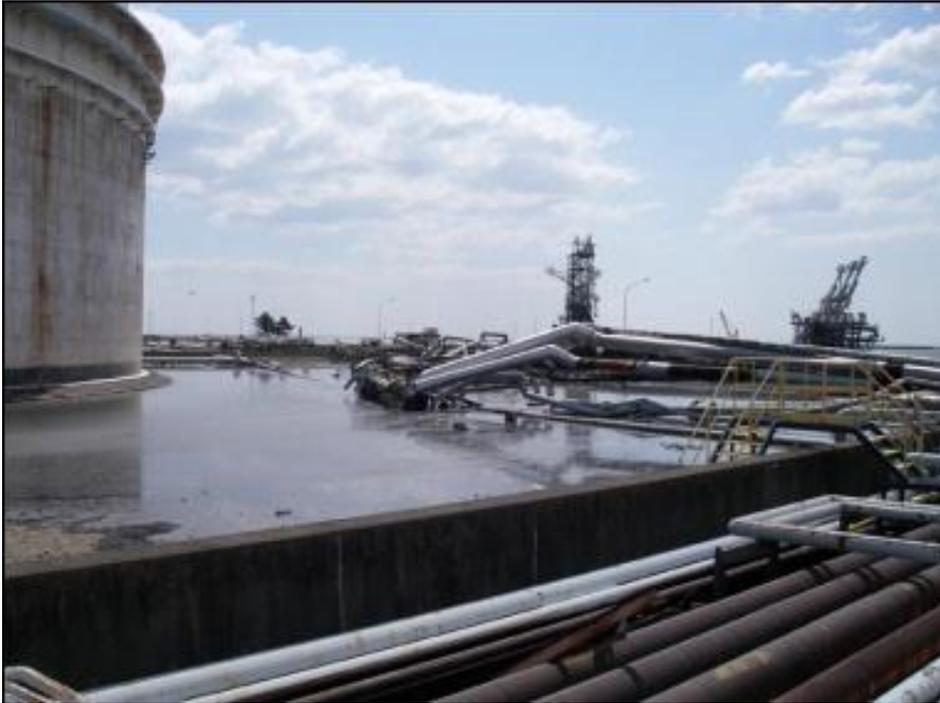
写真2 写真1の②部の拡大

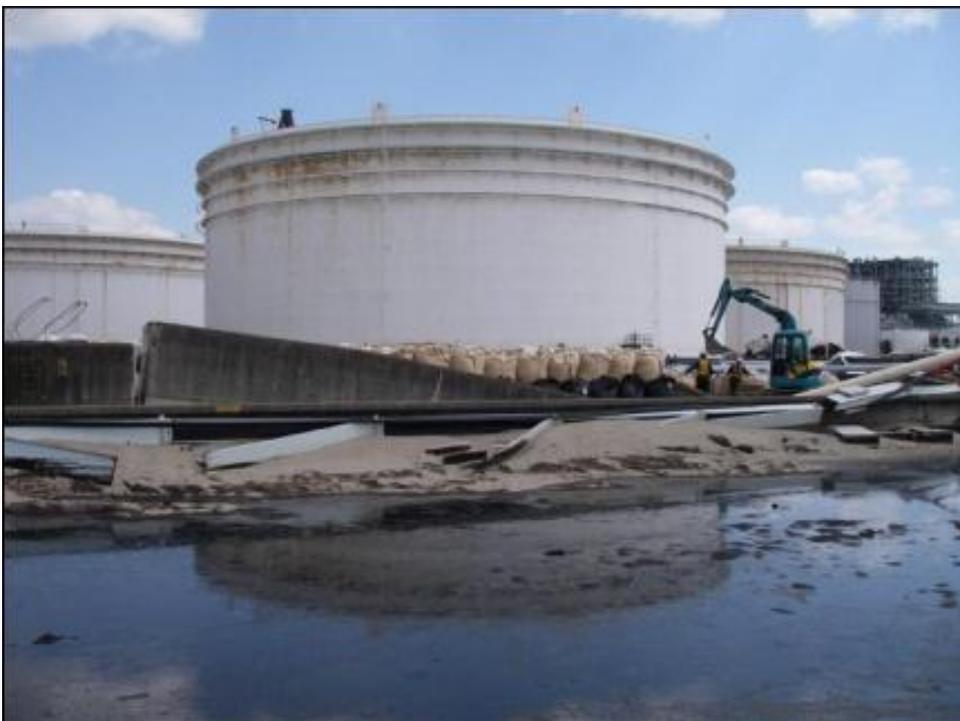
写真2 写真1の④部の拡大

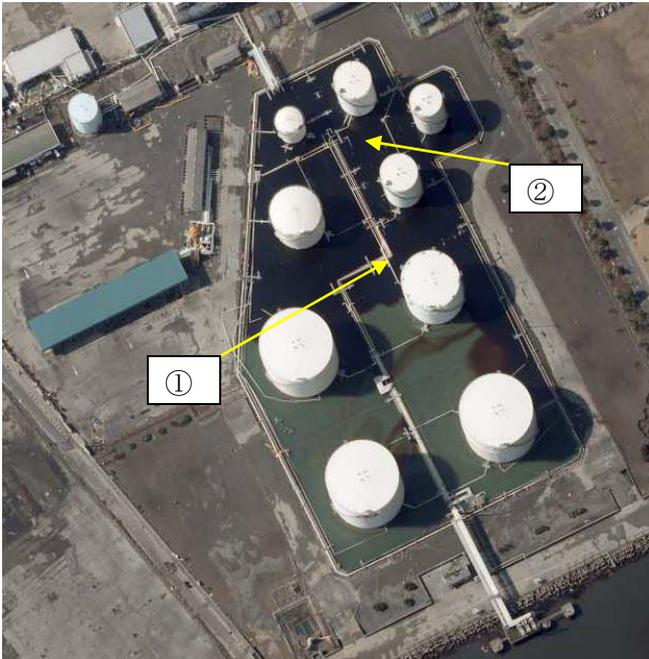
写真2 防油堤内の重油等の漏洩

①ガソリン配管損傷部

②重油配管損傷部

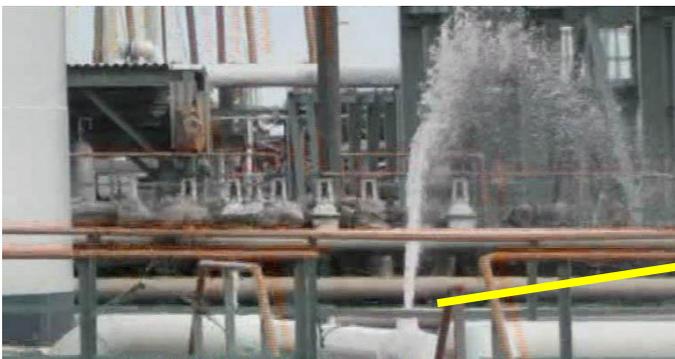
写真3 破断部から噴出するガソリン

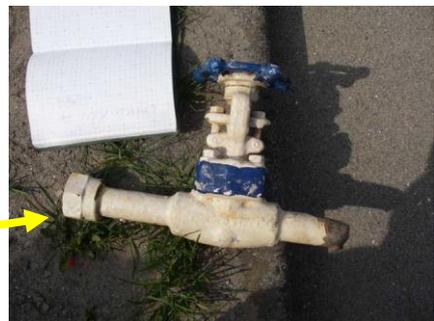
写真4 破断したバルブ

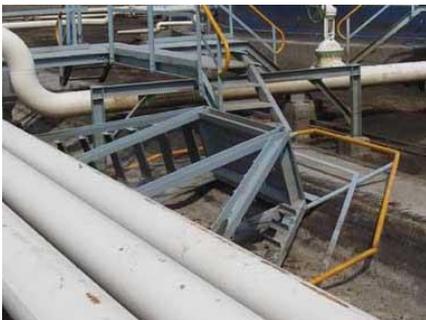
写真5 ガソリン配管に衝突した渡り階段（津波で移動したと思われる）

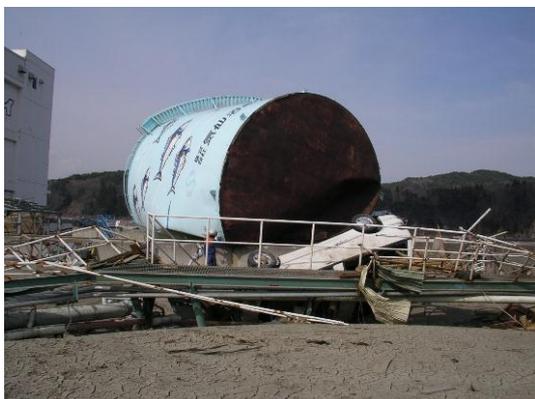
4事業所の10基の屋外タンク貯蔵所が津波により流出したもの。流出油量は11,521kL、油種については重油、灯油、軽油、ガソリンである。

写真6 津波により移動、倒壊したタンク

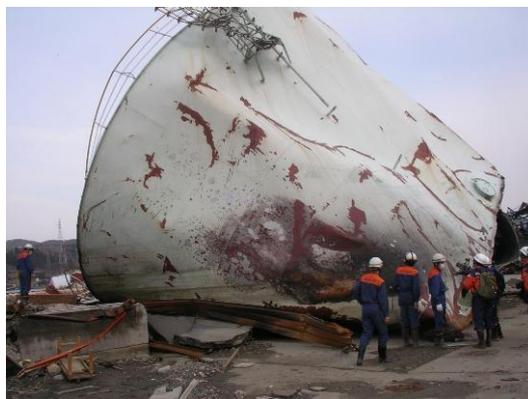
写真7 倒壊したタンク

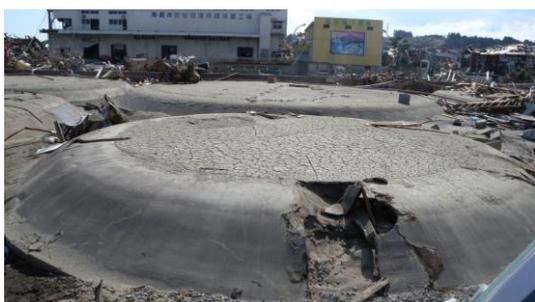
写真8 タンク基礎

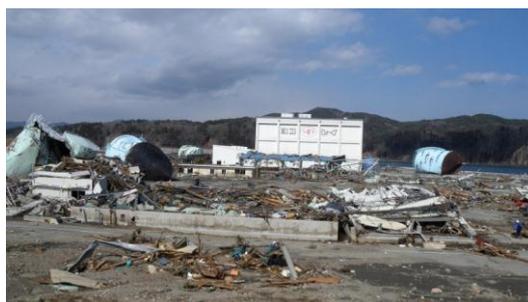
写真9 倒壊したタンク遠景

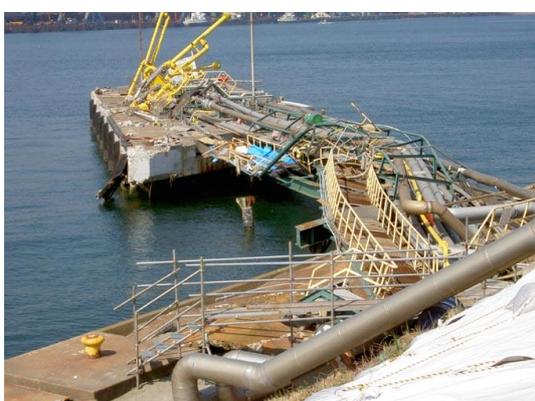
また、太平洋側では護岸やバースが大きく損傷している。

写真10 バースの被害

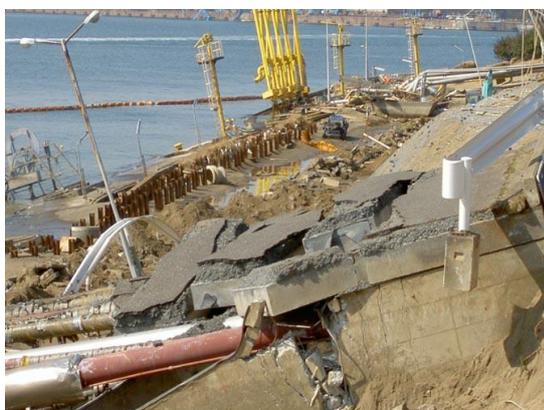
写真11 護岸の津波被害

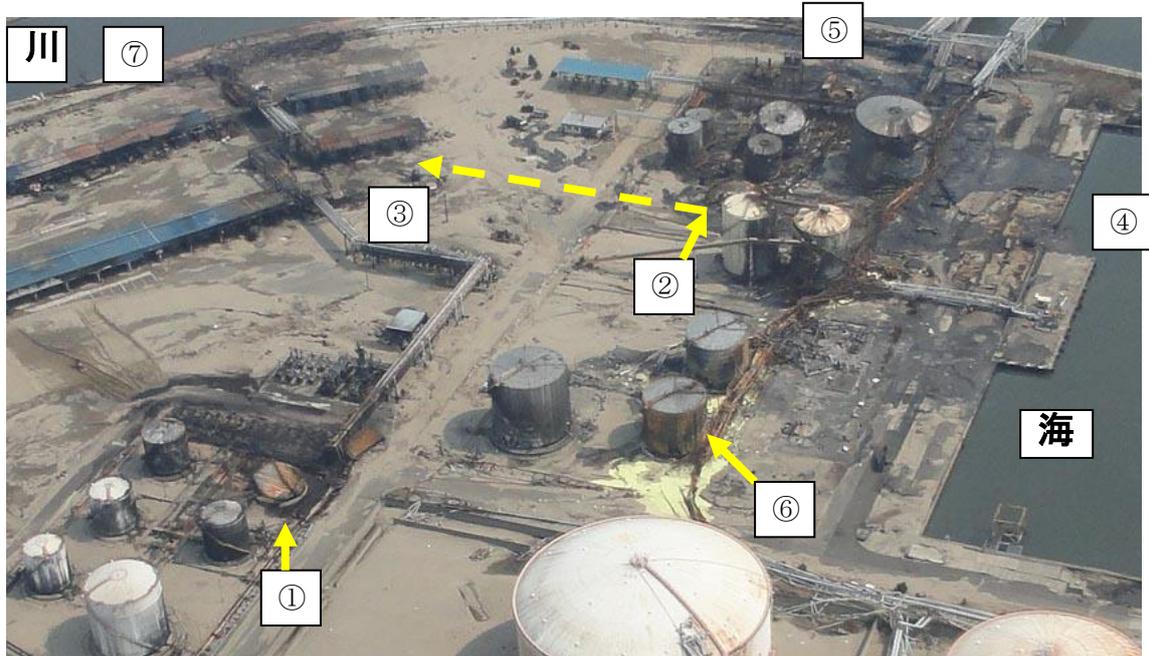
写真 12 火災が発生した区域

- ①焼損したガソリタンク
- ②倒壊、焼損したアスファルトタンク
- ③アスファルトタンクの屋根
- ④消失した護岸
- ⑤アスファルト加熱用の炉の焼損
- ⑥硫黄タンクからの硫黄の漏洩
- ⑦出荷場や配管ラックの焼損

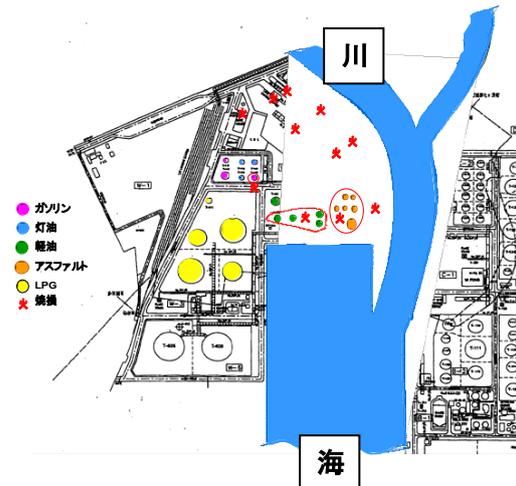
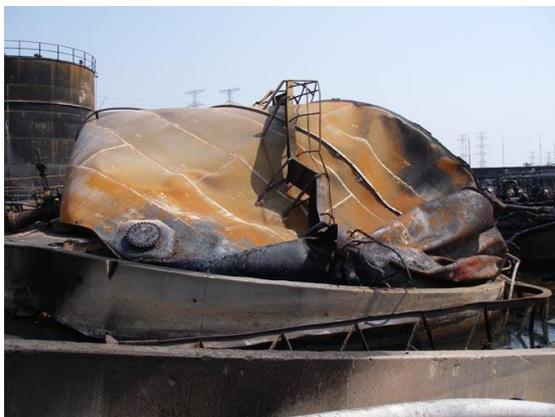
写真 13 焼損したガソリタンク、基礎のコンクリートリングが傾斜

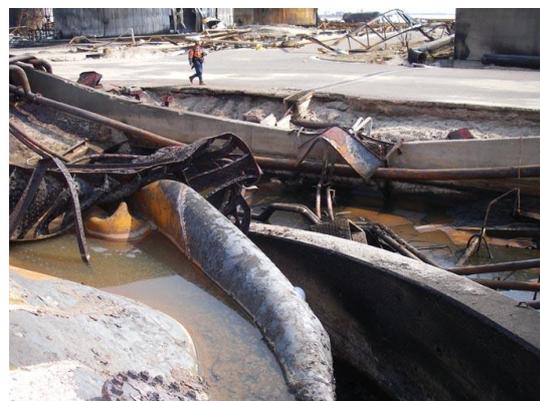
写真 14 防油堤近傍は洗掘され、防油堤が壊れている

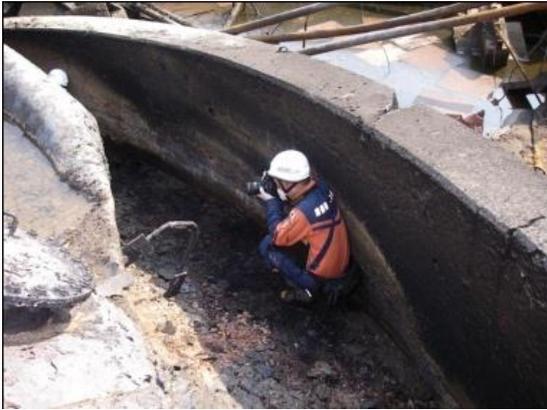
写真 15 タンク基礎が人が隠れるほど流出している。

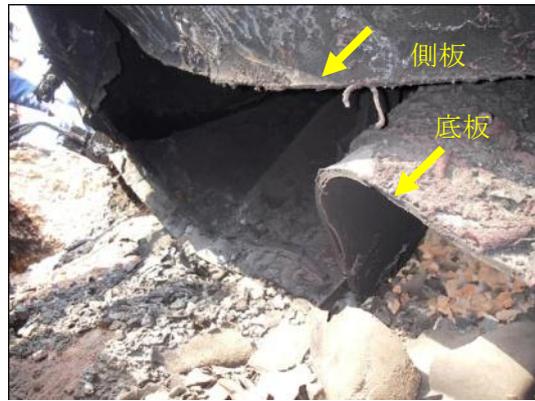
写真 16 底板と側板は長さ約 2.4m にわたり破断している。

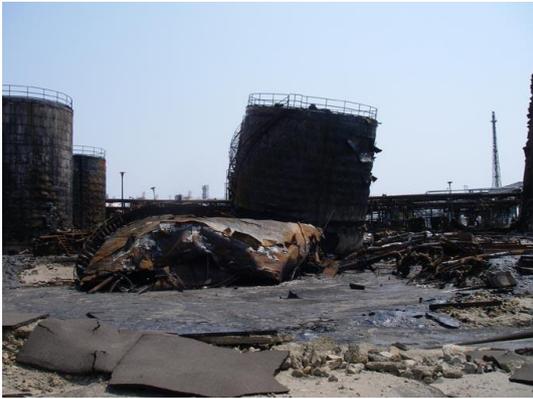
写真 17 倒壊したアスファルトタンク

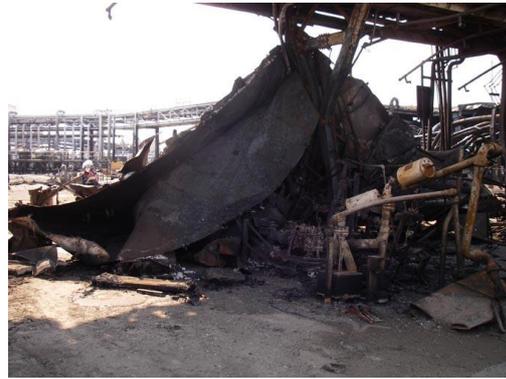
写真 18 アスファルトタンクの屋根はガス出荷場の柱に衝突して止まっていた。移動距離は 116m。

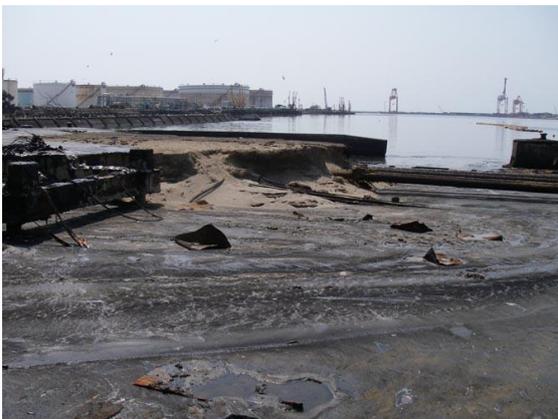
写真 19 消失した護岸と近傍の地盤の流出

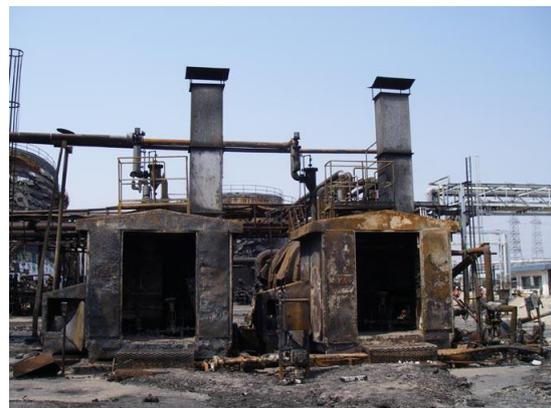
写真 20 アスファルトを加温するための炉の焼損

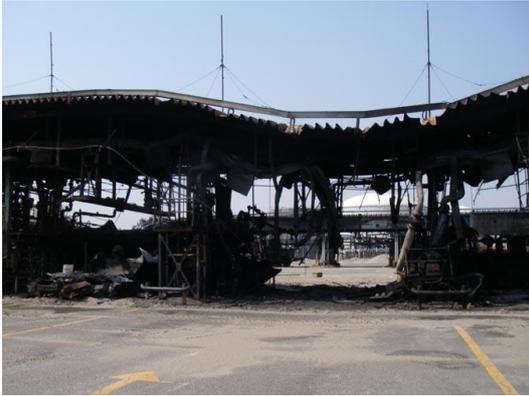
写真 21 出荷場の焼損

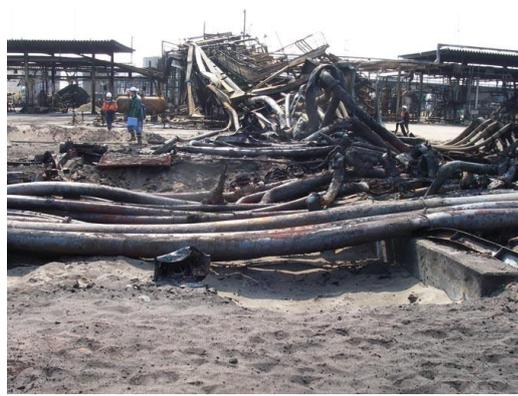
写真 22 出荷場付近の配管ラック
多数の配管に孔が開くほど焼損が著しい。

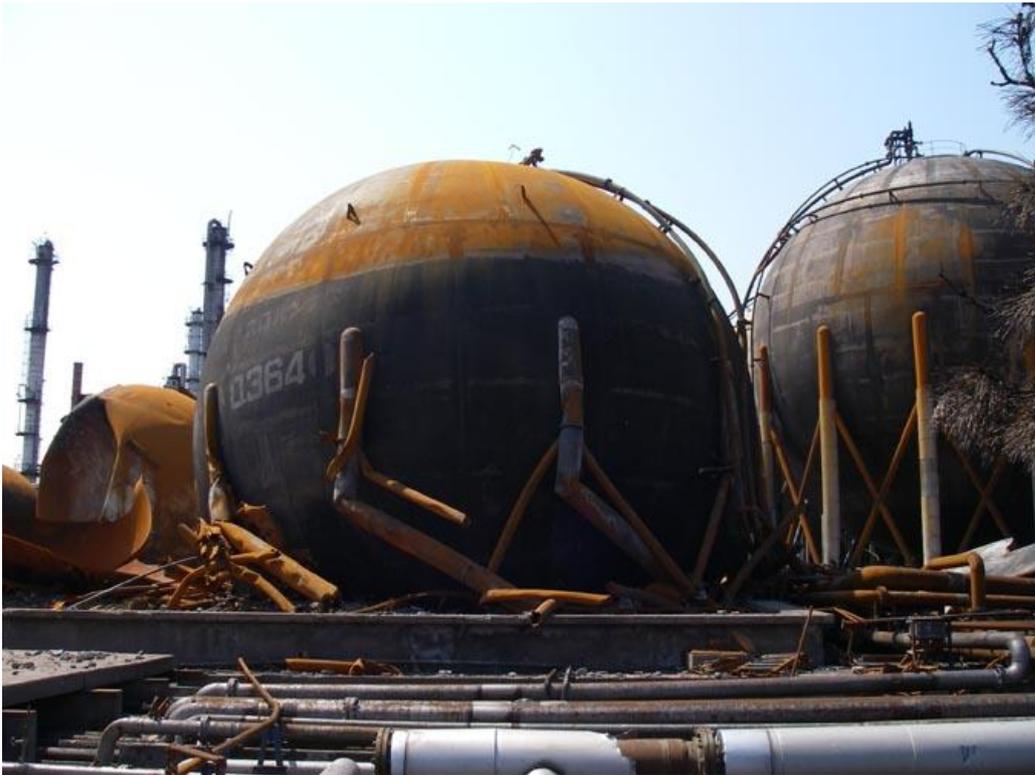
写真 23 ガスタンクの支柱が座屈し、配管が損傷したと思われる

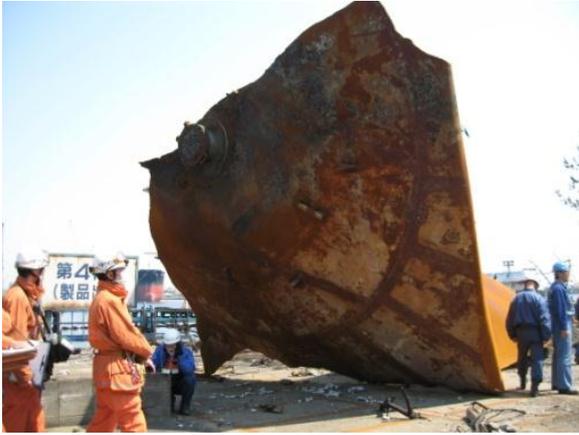
写真 24 飛散したガスタンクの破片

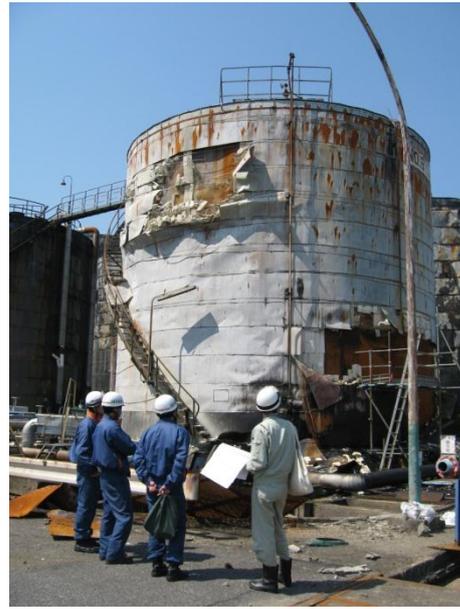
写真 25 隣接区画のアスファルト
タンクの側板が損傷

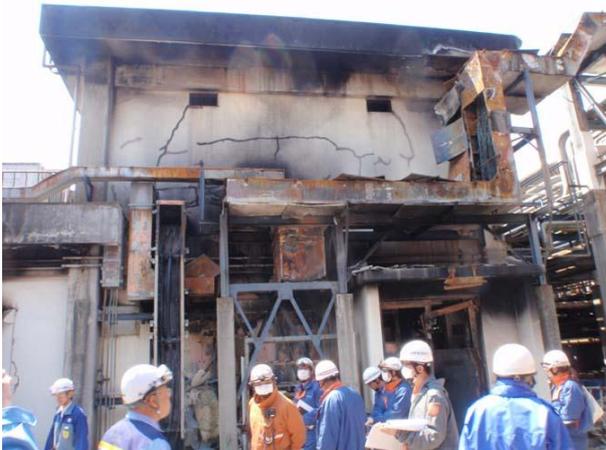
写真 26 製造装置の制御室の焼損

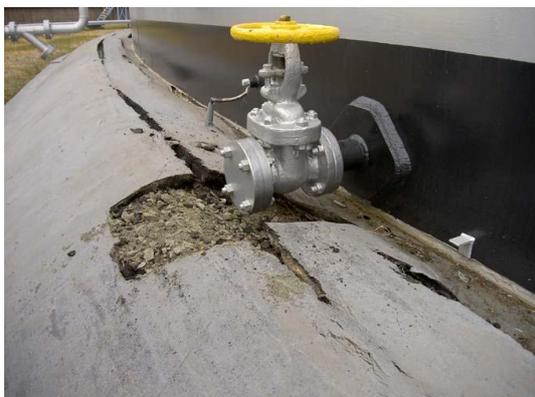
写真 27 大規模タンクの沈下。バルブの下部が基礎に接触

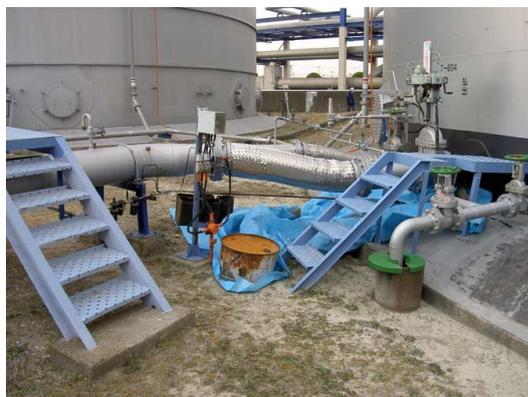
写真 28 タンク付近が液状化し、タンクが沈下

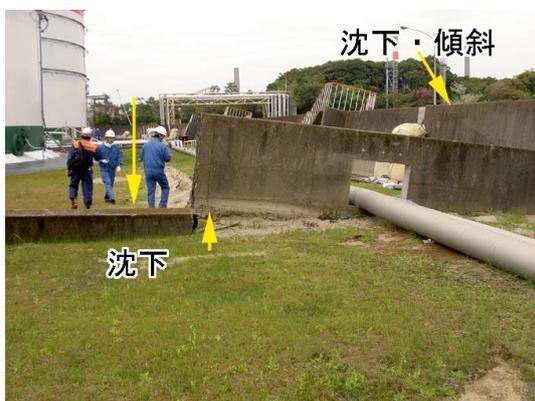
写真 29 液状化により沈下、傾斜し、破断した防油堤

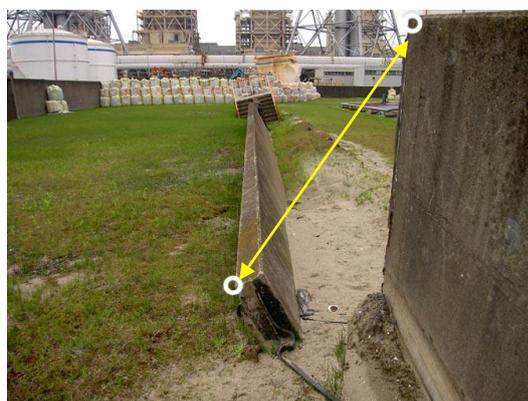
写真 30 防油堤の破断した部分

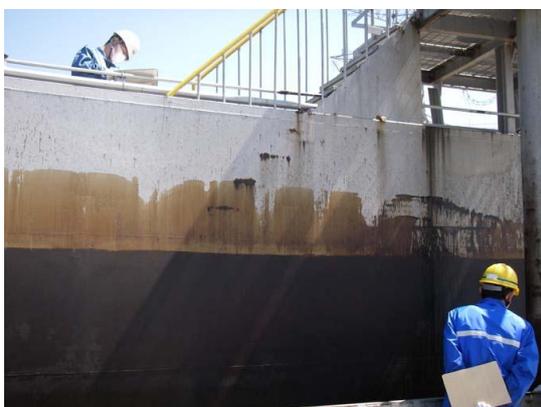
写真 31 側板の油痕
スロッシング波高約 1.8m

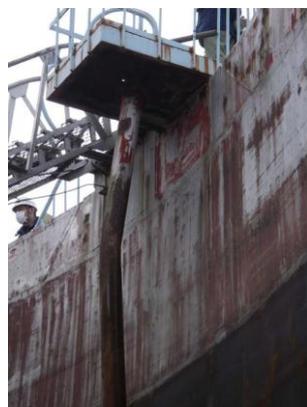
写真 32 ゲージポールの変形
スロッシング波高約 1.4m

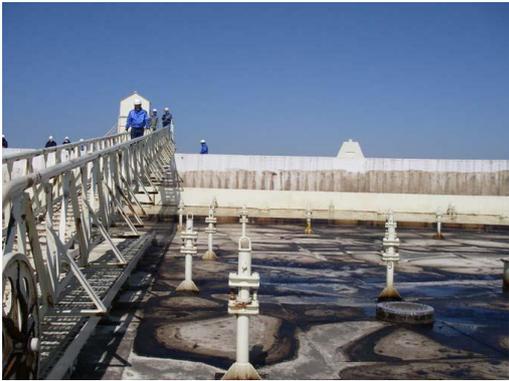
写真 33 デッキ上への漏洩

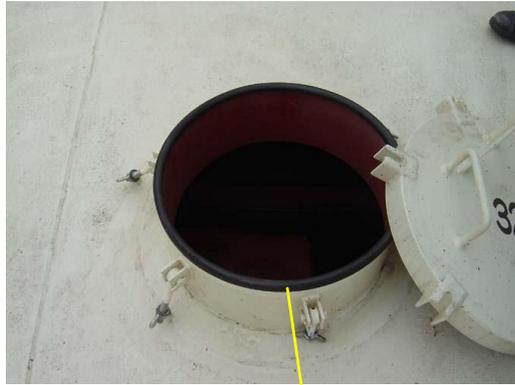
写真 34 ポンツーン内への原油の滞油
(3室で破損有)
スロッシング波高約 1.9m

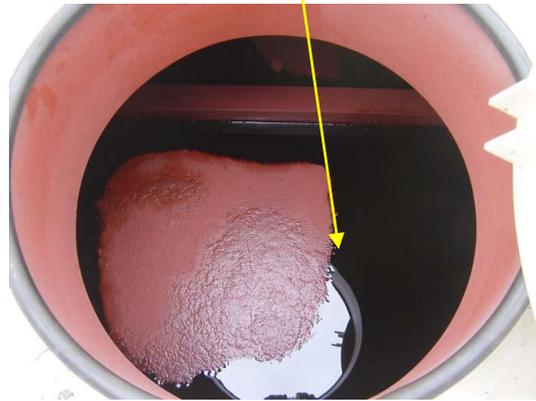
写真 35 ポンツーン内への原油の滞油

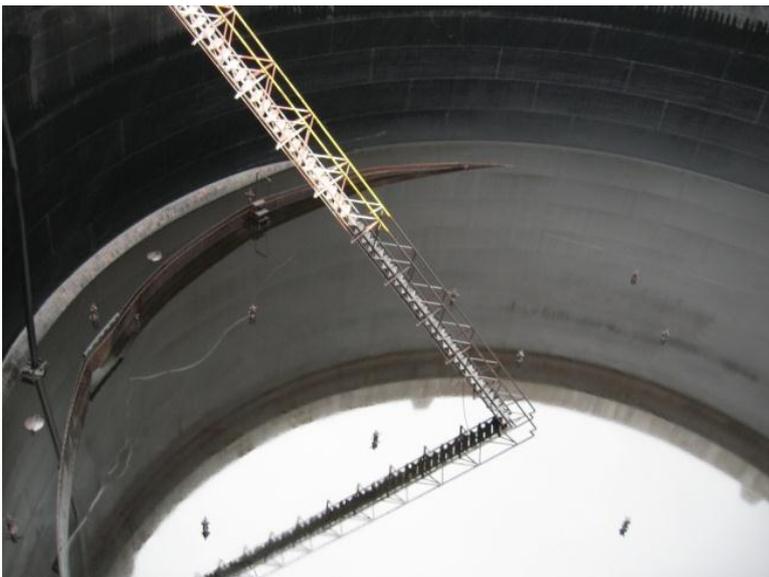
写真 36 浮き屋根上への危険物の溢流→3 日後に浮き屋根沈没

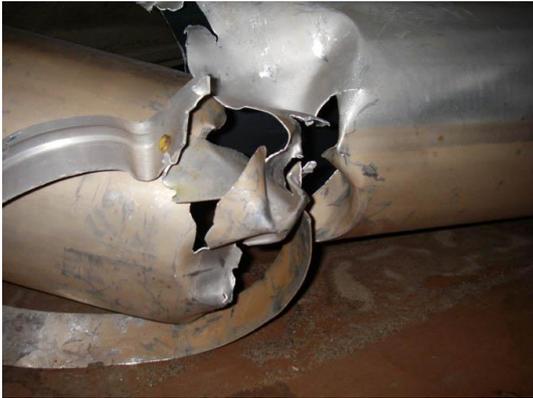
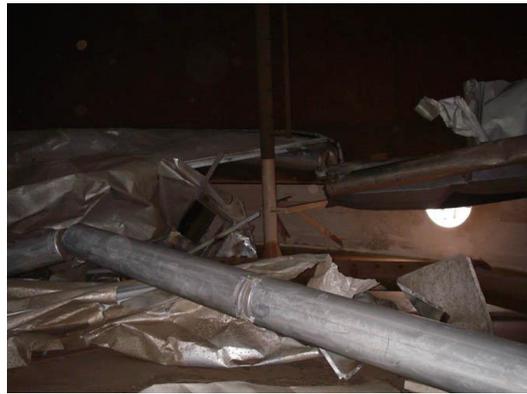
写真 37 破断したフロートチューブ 1 写真 38 ゲージポール近傍の破損浮き蓋散乱状況

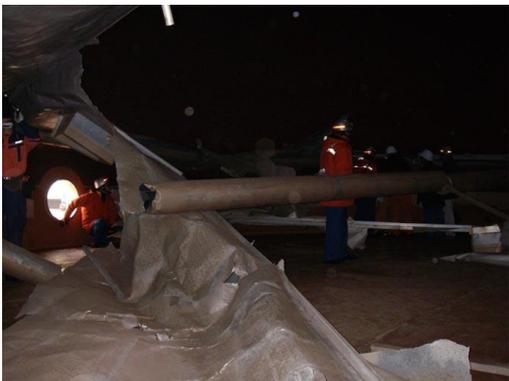
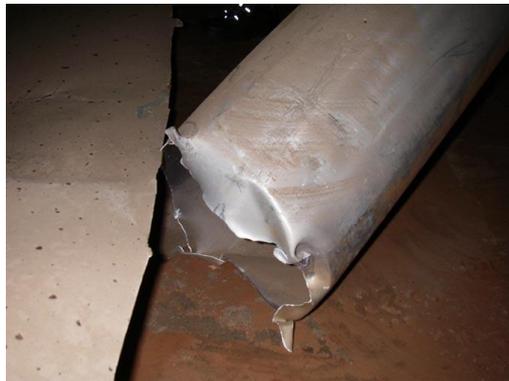
写真 39 破断したデッキスキン、フロートチューブ 写真 40 破断したフロートチューブ 2

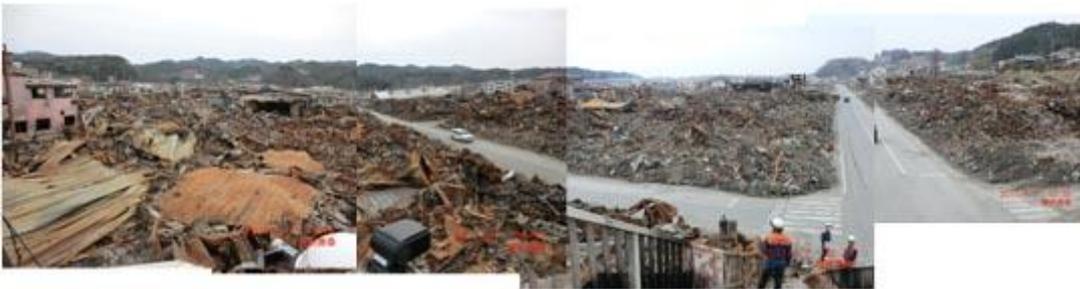
写真 41 鹿折の歩道橋から見た焼損街区

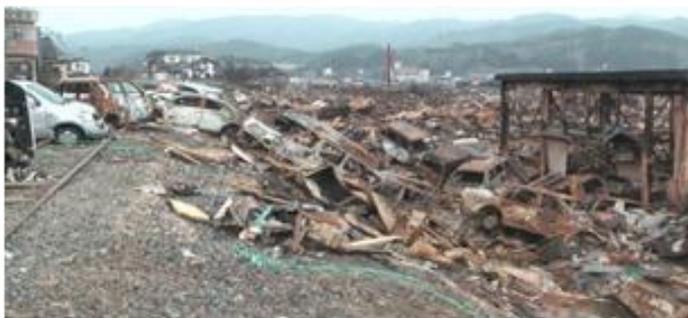
写真 42 鹿折地区火災 線路上の焼損状況

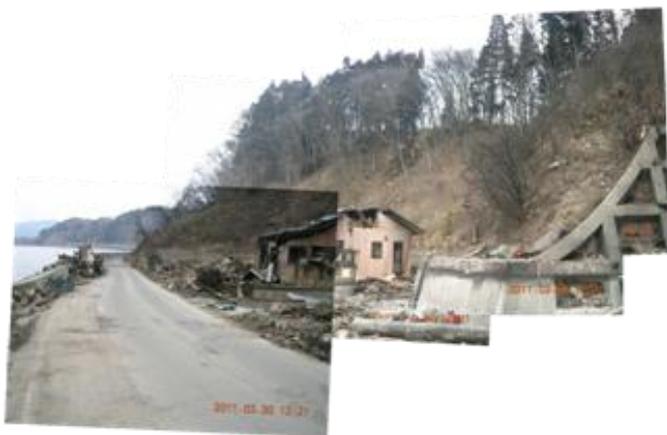
写真 43 小々汐海岸の延焼状況
