施設形態別の被害状況の分析及び課題の抽出 製造所等（屋外タンク貯蔵所及び移送取扱所を除く。）に関する事項について

第 1 施設形態別の被害状況の分析

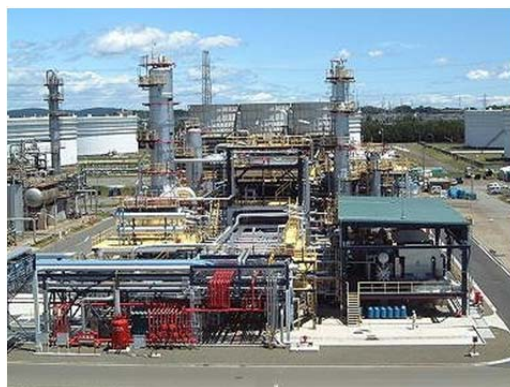
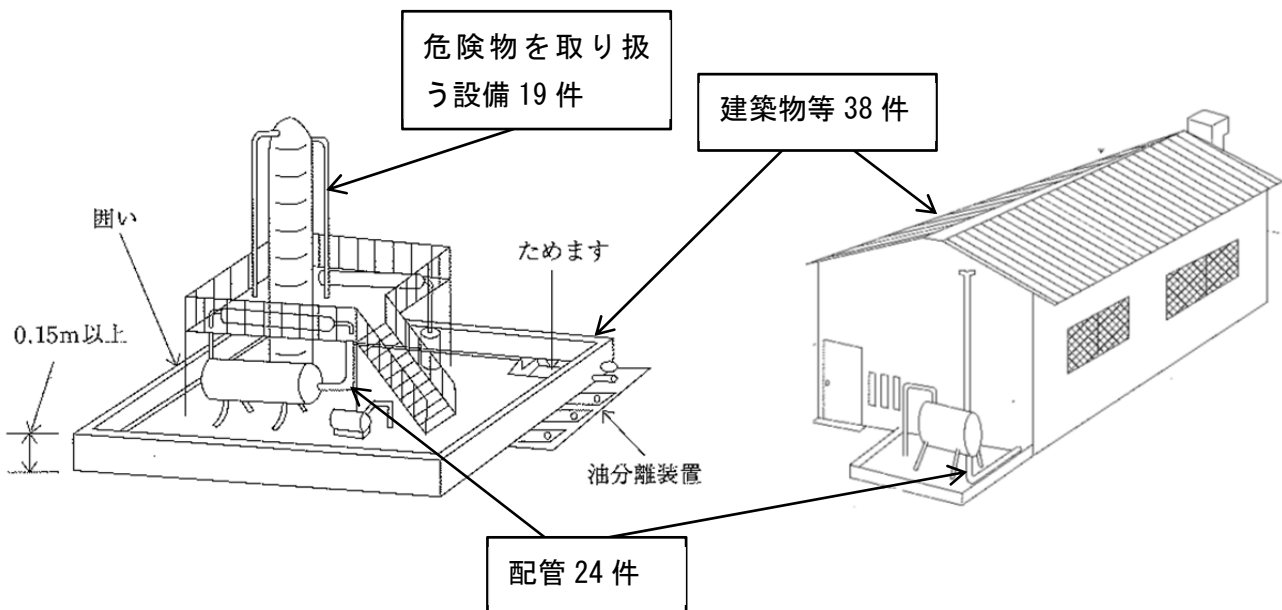
（製造所の例）

津波による破損の被害も 3 件発生しており、建築物や配管が破損する被害が発生している。

- 製造所の被害は、地震の揺れにより破損の被害が最も多い（被災施設数の75%）。
- 地震による被災箇所を見ると、建築物の被害が最も多く（被災施設数の63%）、次いで配管（被災施設数の40%）となっている。
- 建築物の被害は、建築物の壁に亀裂、若しくは崩落などが主な内容である。
- 配管の被害は、配管の変形、配管サポート脱落などが主な内容である。

- 地震の揺れによる建築物や配管の破損の被害が多いことから、事業者において建築物や配管等の耐震性能を再確認させる必要があるのではないか。この場合において、施設の基準適合の状況や維持管理の状況を踏まえ、検証する必要があることに留意する。
- 津波による被害は大きいものではなかったが、他の施設形態の被災状況に鑑みれば、後述の一般取扱所と同様に、製造所が津波により被災した場合についても、避難時に施設の緊急停止措置を講じ、二次災害を抑制する必要がある。この場合において、施設の緊急停止によって、危険物の混合装置での異常反応等により火災等が発生することがないように、従業員等が避難する際の緊急停止措置等の緊急時の適切な対応等について、予防規程等に明記するかどうか検討する必要があるのではないか。

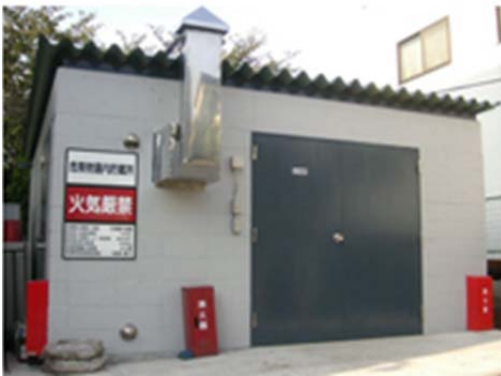
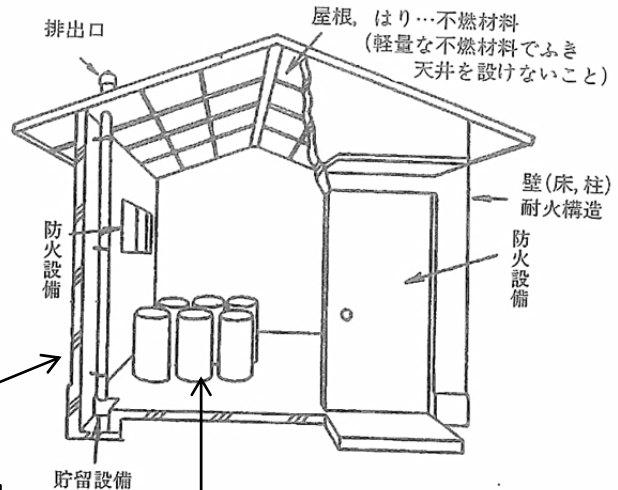
(屋内貯蔵所の例)

建築物
地震：流出 1 件、破損 44 件
津波：破損 120 件

危険物の容器等
地震：流出 15 件、破損 2 件
津波：破損 73 件
架台等
地震：流出 3 件、破損 1 件
津波：破損 28 件

- 地震の揺れにより発生した危険物の流出の被害は、そのほとんどが危険物の容器等が被災したことにより発生している（被災施設数の 83%）。その内容は、貯蔵している危険物の容器が落下したことによるものである。
- 地震による揺れによる破損の被害は、建築物が最も多く（被災施設数の 92%）、建築物の壁等に亀裂などが主な内容となっている。
- 津波による破損の被害は、建築物等で最も多く発生しており（被災施設数の 94%）、建築物に設置されている消火設備等（被災施設数の 72%）、建築物内に貯蔵されている危険物容器等（被災施設数の 57%）も同様に高い割合で破損の被害が生じている。

- 地震の揺れにより、危険物の容器等が落下し、流出する被害や建築物の破損被害が発生していることから、事業者において危険物の容器等の落下防止措置や建築物・架台等の耐震性能を再確認させる必要があるのではないか。この場合において、施設の基準適合の状況や維持管理の状況を踏まえ、検証する必要があることに留意する。
- 津波により施設全体への被害が発生しているが、津波に対し位置、構造又は設備に係る対策を講じることは困難であると考えられる。津波が発生するおそれのある状況等において、避難などの緊急時に対応について、予防規程等に明記するかどうか検討する必要があるのではないか。

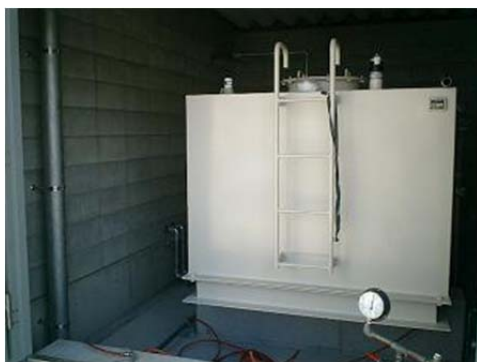
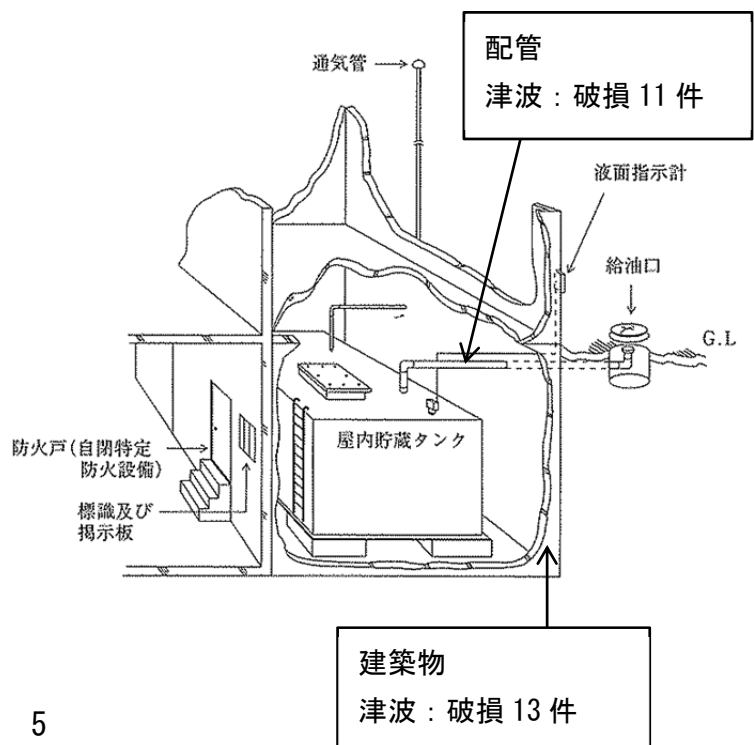
(屋内タンク貯蔵所の例)

- 津波による危険物の流出の被害 2 件は、タンク本体の横転や配管の破損により生じている。
- 屋内タンク貯蔵所では、津波による破損の被害が顕著にみられ、建築物、建築物に附随して設けられている配管や消火設備等に被害が多く見られる。

- 津波により、危険物の流出や破損の被害が発生しているが、津波に対し位置、構造又は設備に係る対策を講じることが困難であると考えられる。津波が発生するおそれのある状況等において、避難などの緊急時に対応について、管理マニュアル等に明記するかどうか検討する必要があるのではないか。

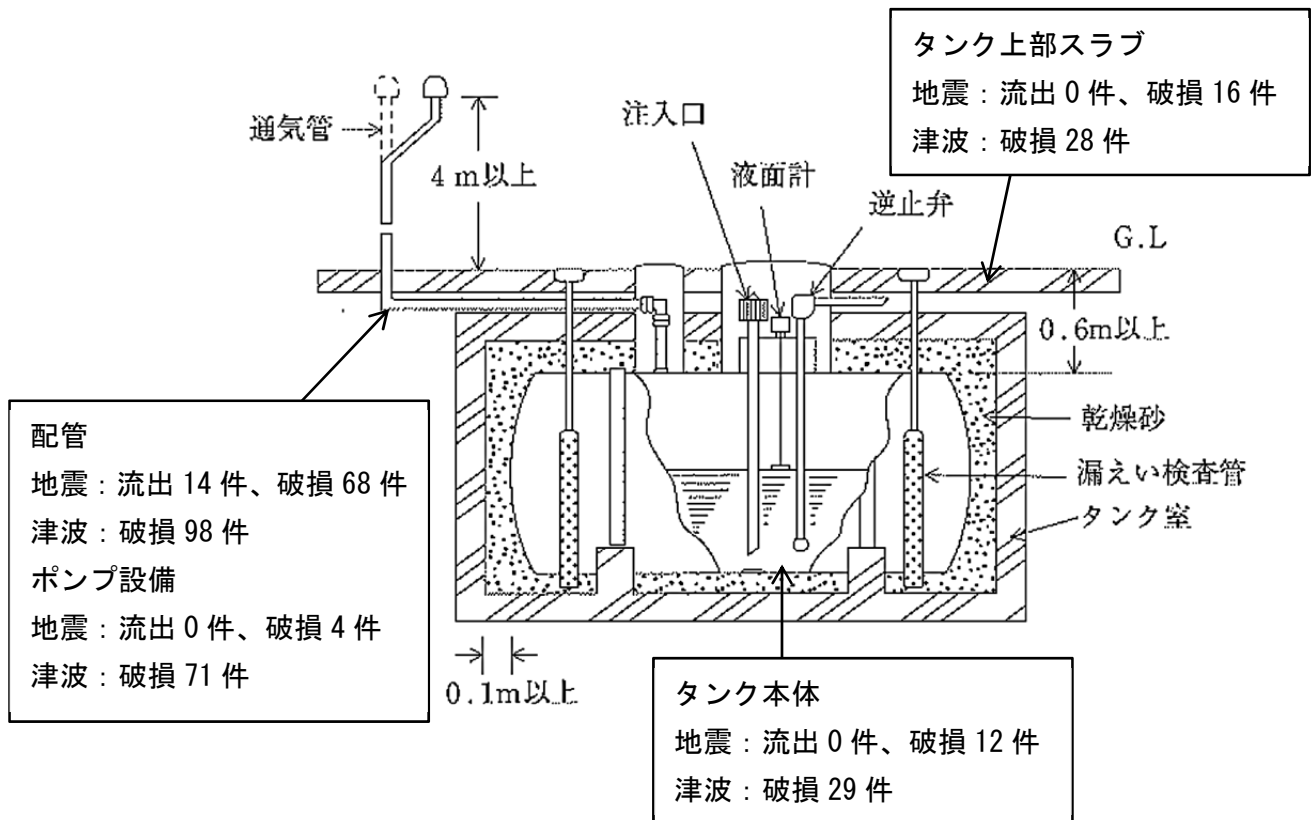
- 地震の揺れによる危険物の流出の被害は、全て配管で発生している（14件）。その被害は、配管が破損したことにより危険物が流出しているものであり、3件が地下埋設配管、11件が送油管などの露出配管で発生している。また、送油管の壁貫通部分から漏れた事例も報告されている。
- 地震の揺れによる破損の被害は、被災施設数の69%で配管に破損が生じている。
- 津波による破損の被害は、配管（被災施設数の79%）、ポンプ設備等（被災施設数の57%）に多くの被害が発生しており、タンク本体やタンク上部スラブなど地盤面若しくは地盤面下に設置されるものの被害は比較的少ない。

- 地震の揺れによる配管の破損から危険物の流出の被害が発生していることから、事業者において配管の耐震性能を再確認させる必要があるのではないか。この場合において、施設の基準適合の状況や維持管理の状況を踏まえ、検証する必要があることに留意する。
- 津波により配管やポンプ設備等に多くに被害が発生しているが、津波に対し位置、構造又は設備に係る対策を講じることは困難であると考えられる。津波が発生するおそれのある状況等において、避難などの緊急時に対応について、管理マニュアル等に明記するかどうか検討する必要があるのではないか。

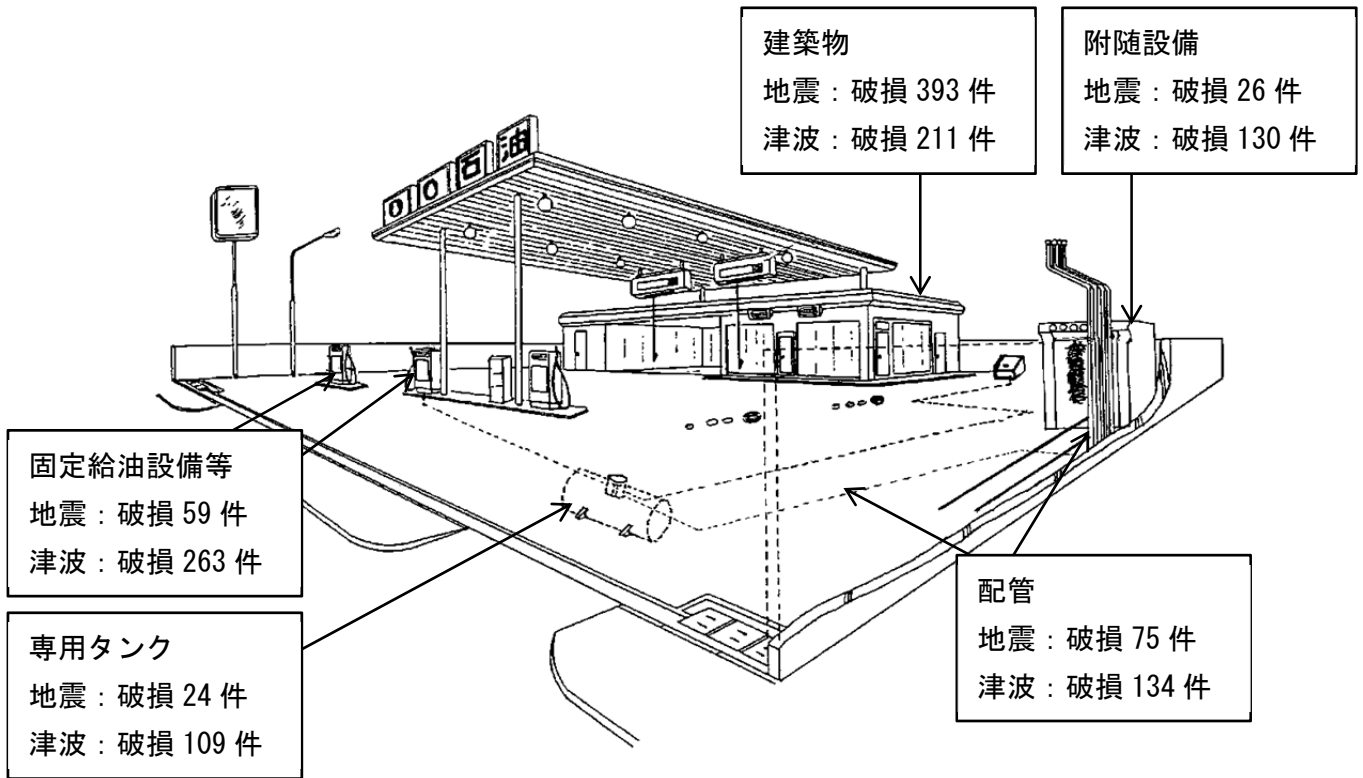
- 地震の揺れによる危険物の流出の被害（4件）は、地下埋設配管の破損により発生している。
- 地震の揺れによる破損の被害は、建築物が最も多く、被災施設の80%に被害が生じている。被害の主な内容は、防火塀の倒壊や亀裂、事務所の壁に亀裂、窓の破損などである。
- 津波による破損の被害は、固定給油設備等での被害が最も多く、次いで建築物、消火設備となっている。これらの破損箇所は、被災施設数の70%を超える割合で破損が生じている。その他、配管や洗車機等の附随設備の被害も被災施設数の約50%近い割合で被害が発生しており、津波により施設全体が影響を受けている。

- 地震の揺れにより、配管が破損し、危険物が流出する被害や防火塀が倒壊する等の建築物等の破損の被害が発生していることから、事業者において配管や建築物等の耐震性能を再確認させる必要があるのではないか。この場合において、施設の基準適合の状況や維持管理の状況を踏まえ、検証する必要があることに留意する。
- 津波により施設全体が被災しているが、津波に対して施設の位置、構造又は設備（ハード面）に係る対策を講じることは困難であると考えられる。津波が発生するおそれのある状況において、避難することが原則であるが、避難時に施設の緊急停止措置を講じ、二次災害を抑制する必要があることから、従業員等が避難する際の緊急停止措置等の緊急時の適切な対応等について、予防規程に明記するかどうか検討する必要があるのではないか。

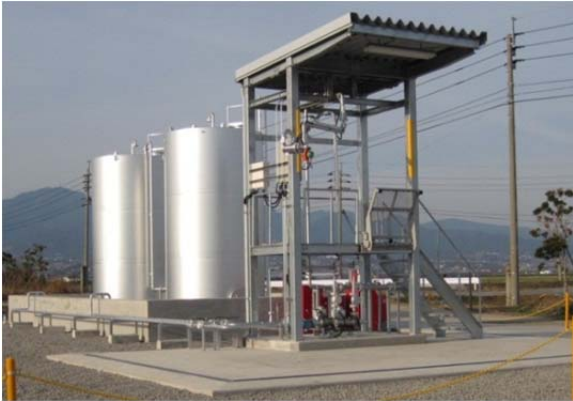
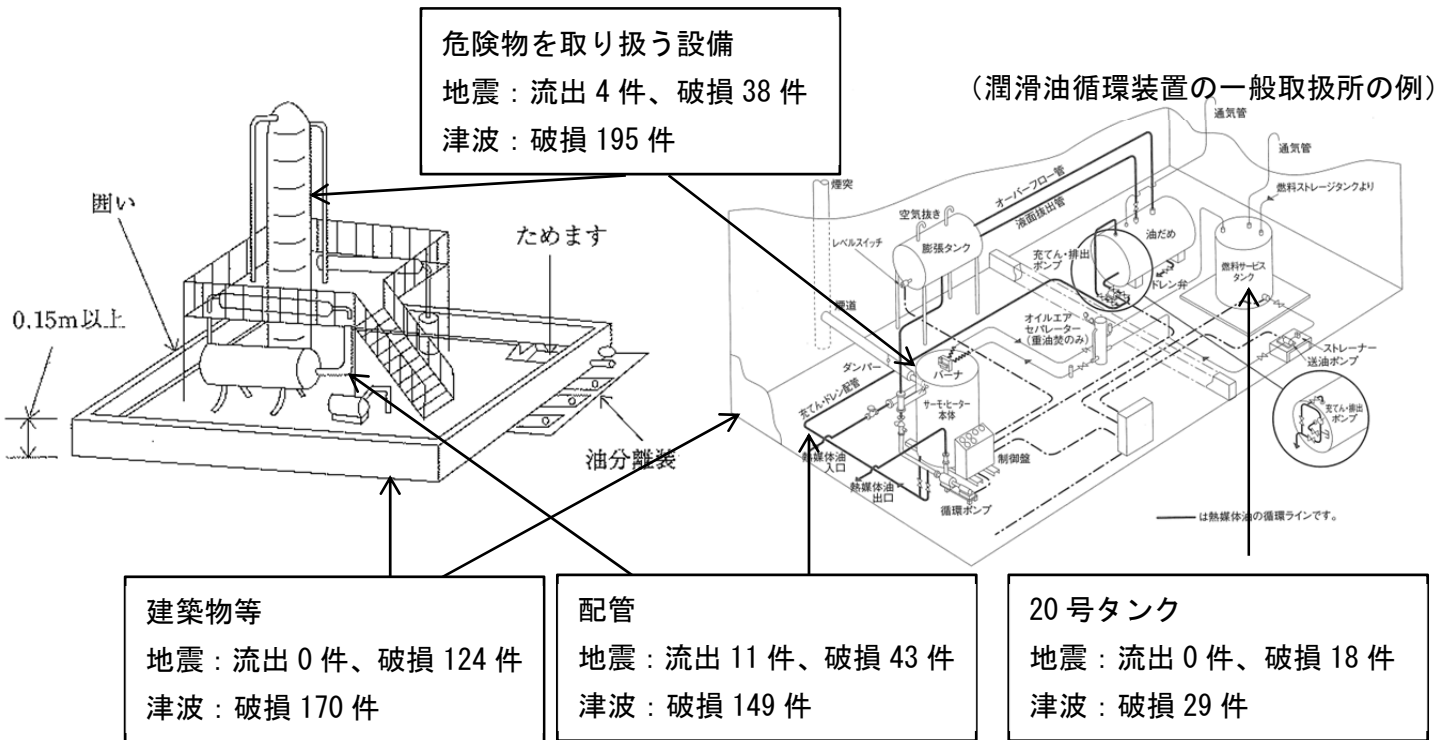
(一般取扱所の例)

- ・火災の被害は、配管の破損により重油が流出して発生した火災 1 件、危険物を取り扱う設備で危険物に着火した火災 1 件、その他建物等での火災 3 件となっている。
- ・危険物の流出の直接的な原因は、危険物を取り扱う設備からの流出 (3 件)、配管からの流出 (10 件) となっている。
- ・破損の被害は、建築物が最も多く、建築物の壁等に亀裂などが主な内容となっている。

- ・火災の被害は、7 件全てが類焼によるものである。また、流出の被害は、津波により危険物を取り扱う設備又は配管が破損したことにより、発生している。

- ・破損の被害は、消火設備（被災施設数の69%）、建築物等（被災施設数の62%）、配管（被災施設数の54%）に多くの被害が発生しており、津波により施設全体に津波の影響が及んでいることがわかる。

- 地震の揺れによる配管や危険物を取り扱う設備の破損により、火災や危険物の流出の被害が発生しており、また、建築物の破損による被害も多く見られることから、事業者において配管、危険物を取り扱う設備、建築物等の耐震性能を再確認させる必要があるのではないか。この場合において、施設の基準適合の状況や維持管理の状況を踏まえ、検証する必要があることに留意する。
- 津波により施設全体が被災しているが、津波に対して施設の位置、構造又は設備（ハード面）に係る対策を講じることは困難であると考えられる。津波が発生するおそれのある状況において、避難することが原則であるが、避難時に施設の緊急停止措置を講じ、二次災害を抑制する必要がある。この場合において、施設の緊急停止によって、危険物の混合装置での異常反応等により火災等が発生することがないように、従業員等が避難する際の緊急停止措置等の緊急時の適切な対応等について、予防規程等に明記するかどうか検討する必要があるのではないか。

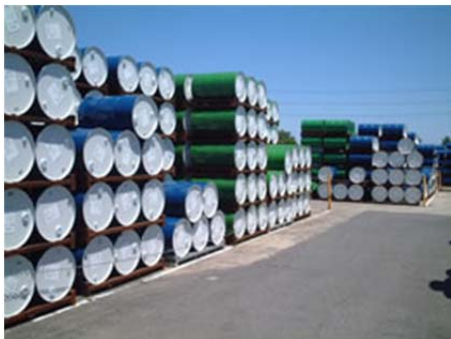
（屋外貯蔵所の例）

屋外貯蔵所での被害は、津波による被害が地震によるものよりも多く、津波による破損の被害が被災施設数の95%で発生している。主な被害の内容は、津波により危険物の容器等が流失したこと等によるものである。

津波により危険物の容器等が流失する被害が発生しているが、位置、構造又は設備に対する対策を講じることは困難であると考えられ、津波が発生するおそれのある状況等において、避難などの緊急時の対応等について予防規程等に明記するかどうか検討する必要があるのではないか。

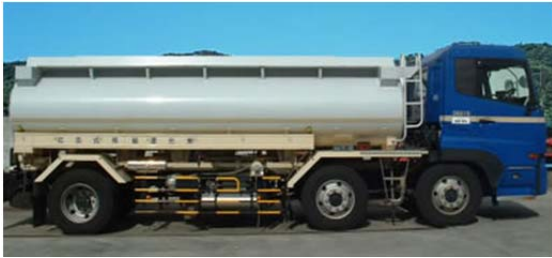
(移動タンク貯蔵所の例)

移動タンク貯蔵所の被害は、そのほとんどが津波による被害であり、津波により施設が流され破損に至った件数が被災施設数の63%を占める。

津波による火災28件は、全て宮城県内の製油所での火災による類焼となっている。移動タンク貯蔵所からの危険物の流出の被害の報告はなかった。

○津波により流失する被害が発生しており、津波に対して位置、構造又は設備に係る対策を講じることは困難であると考えられるが、津波が発生するおそれのある状況等において、避難などの緊急時の対応等について、管理マニュアル等に明記するかどうか検討する必要があるのではないか。

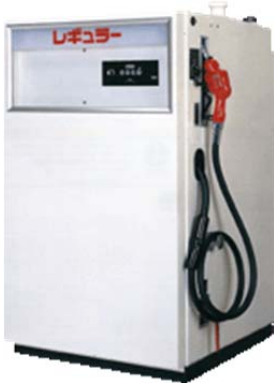
（簡易タンク貯蔵所の例）

○津波により施設が流失する被害が発生している。

○津波により流失する被害が発生しているが、このことについて位置、構造、又は設備の対策を講じることは困難である。津波が発生するおそれのある状況等において、避難等の緊急時の対応について管理マニュアル等に明記するかどうか検討する必要があるのではないか。
