東日本大震災に係る石油コンビナート等特別防災区域被害等調査集計結果

平成 23 年 9 月 29 日

消防庁特殊災害室

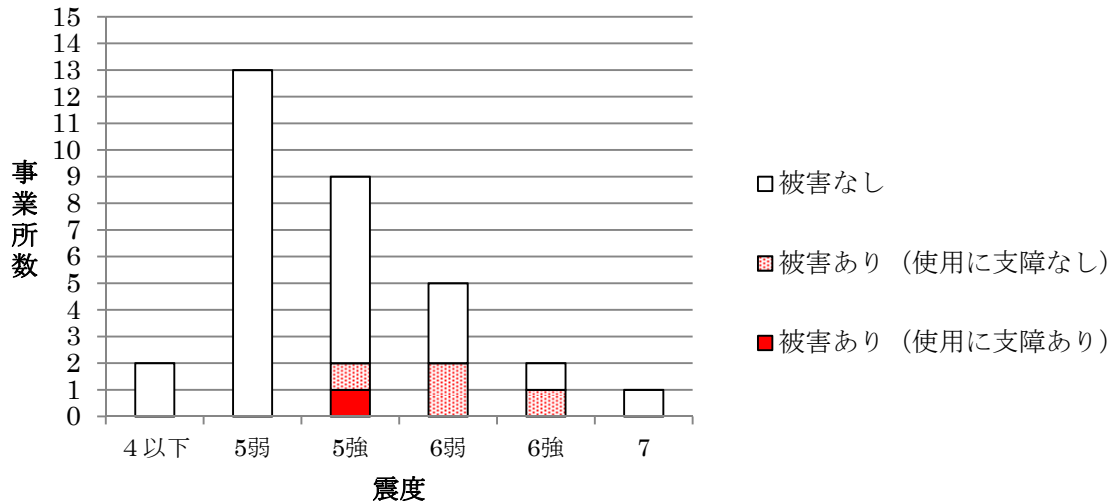
図3 鉄筋コンクリート構造の震度別被害状況

震度5強、震度6弱及び震度6強で被害が発生しているが、使用に支障があったのは震度5強の1件である。(図3参照)

被害内容は、目地切れが発生したため、使用に支障があったものである。

- ・ 法面が崩れたために法面側に膨らみ、流出油等防止堤が割れた。
- ・ 地盤の隆起、沈降による不陸が発生した。
- ・ 100箇所程度で最大幅約5cmの亀裂が発生した。
- ・ 目地部に隙間が発生し、一部目地周辺のコンクリートが崩れ落ちた。
- ・ 目地部に最大幅1cmの亀裂が2箇所が発生し、使用に支障があった。

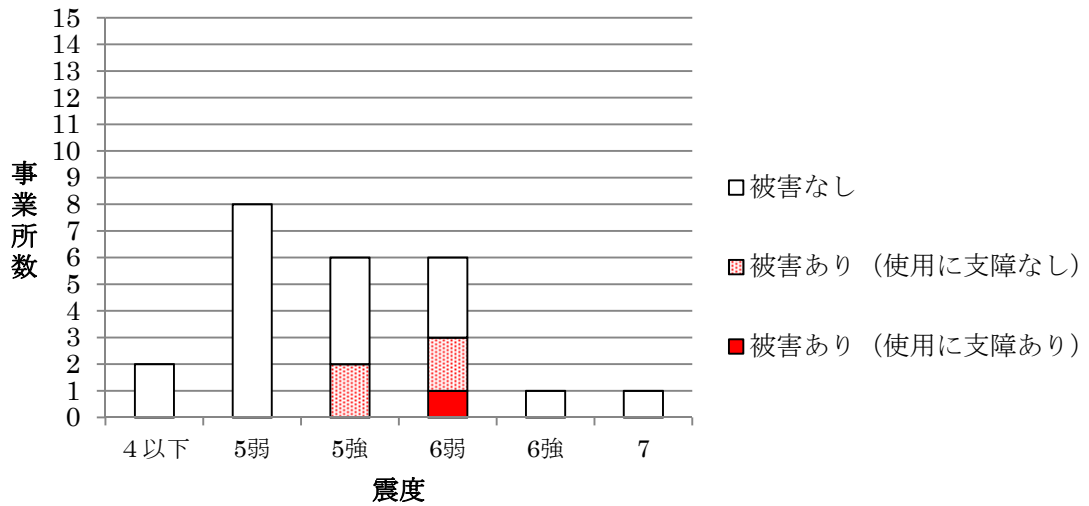
図4 盛土構造の震度別被害状況

震度5強及び震度6弱で被害が発生しているが、その一部で陥没による貫通で使用に支障があった。(図4参照)

- ・ 盛土部2箇所 to 最大幅約80cmの亀裂が発生した。
- ・ 地盤の沈降による不陸が発生した。
- ・ 地震により一部が陥没し、約1mにわたって貫通した。
- ・ 地盤沈下による崩れと表層アスファルトモルタルに最大幅5cm最大長さ1mの亀裂が発生した。

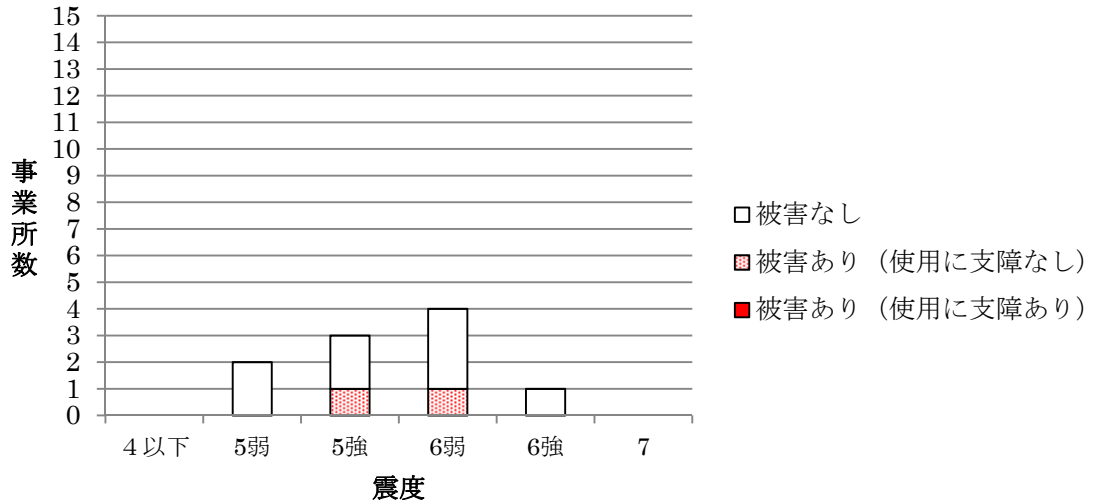
図5 鉄筋コンクリート等（片側）併用盛土構造の震度別被害状況

震度5強及び震度6弱で被害が発生しているが、使用に支障があったものはない。

- ・被害を受けた盛土造の流出油等防止堤に近接していたため、コンクリート被覆に大きな亀裂が生じた。
- ・地盤の沈降による不陸が発生した。

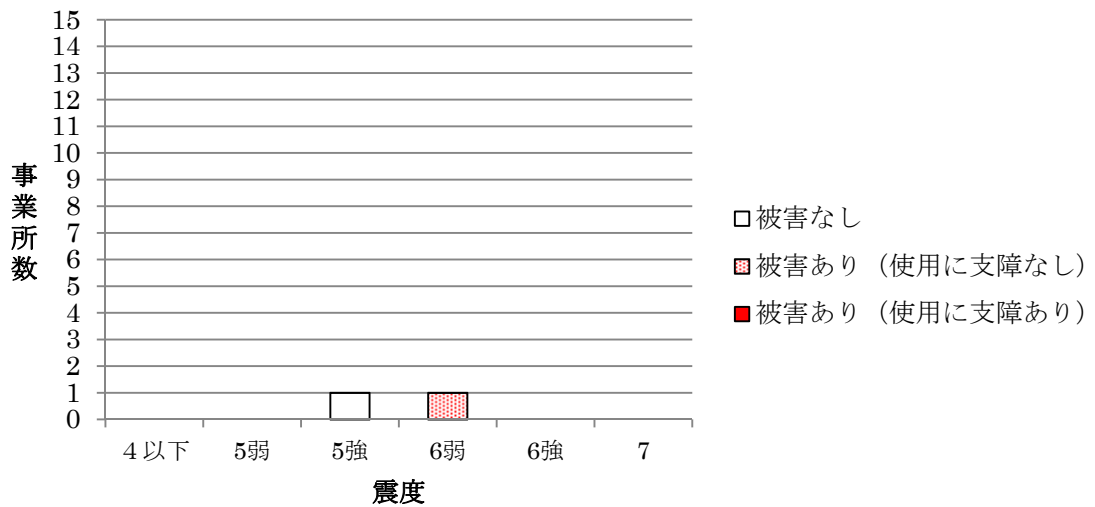
図6 鉄筋コンクリート等（両側）併用盛土構造の震度別被害状況

震度6弱で被害が発生しているが、使用に支障があったものはない。（図6参照）

- ・道路を挟んで両側の鉄筋コンクリートが膨らみ、道路部分が沈下した。

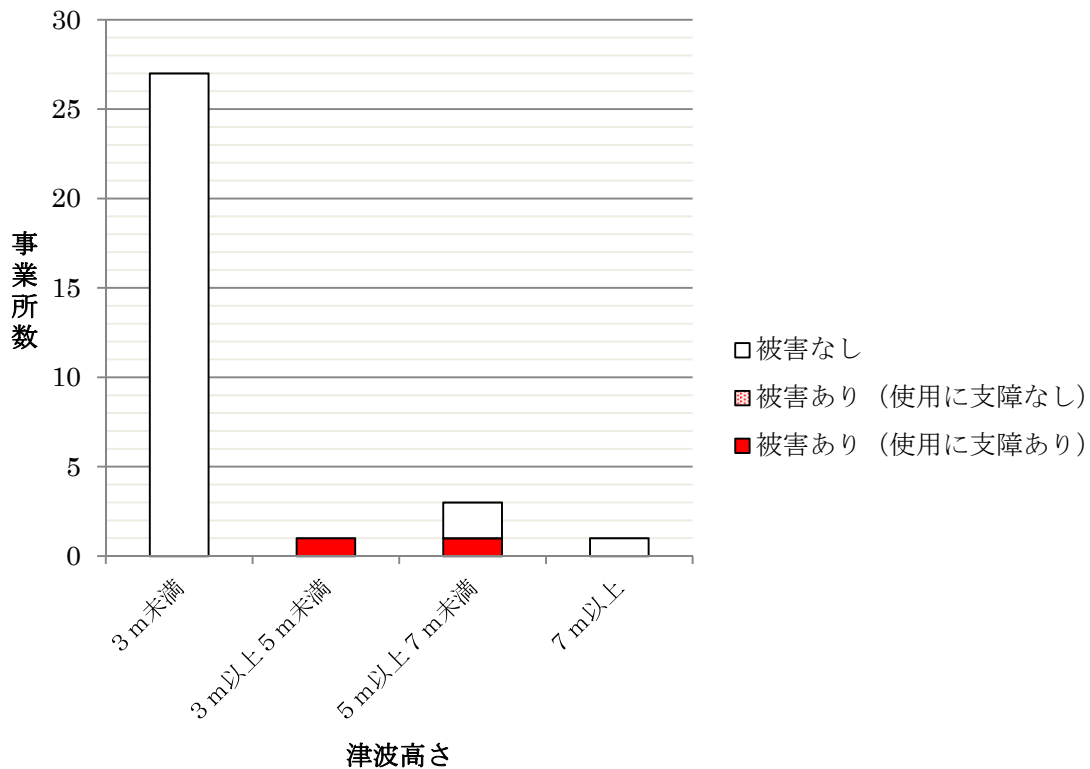
図 7 鉄筋コンクリート構造の津波高さ別被害状況

津波高さ 3 m 以上 5 m 未満及び津波高さ 5 m 以上 7 m 未満で被害が発生しており、被害のあったものすべてで亀裂や基礎に空洞が発生したため使用に支障があった。(図 7 参照)

- ・ 縦方向に約 70 cm の亀裂が発生した。
- ・ 基礎に空洞が発生した。

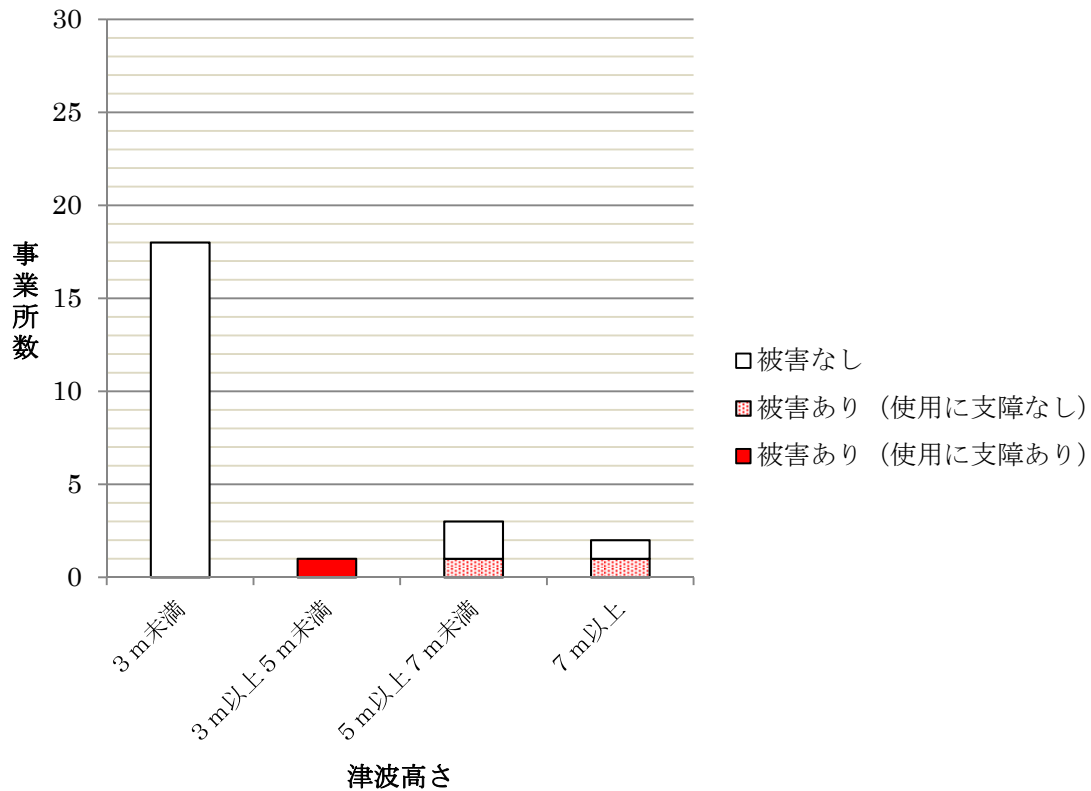
図8 盛土構造の津波高さ別被害状況

3 m以上で被害が発生しており、その一部で崩落により使用に支障があった。(図8参照)

- ・一部崩落した。
- ・盛土の一部が削られた。
- ・185m×6mの範囲で表面崩れが発生した。

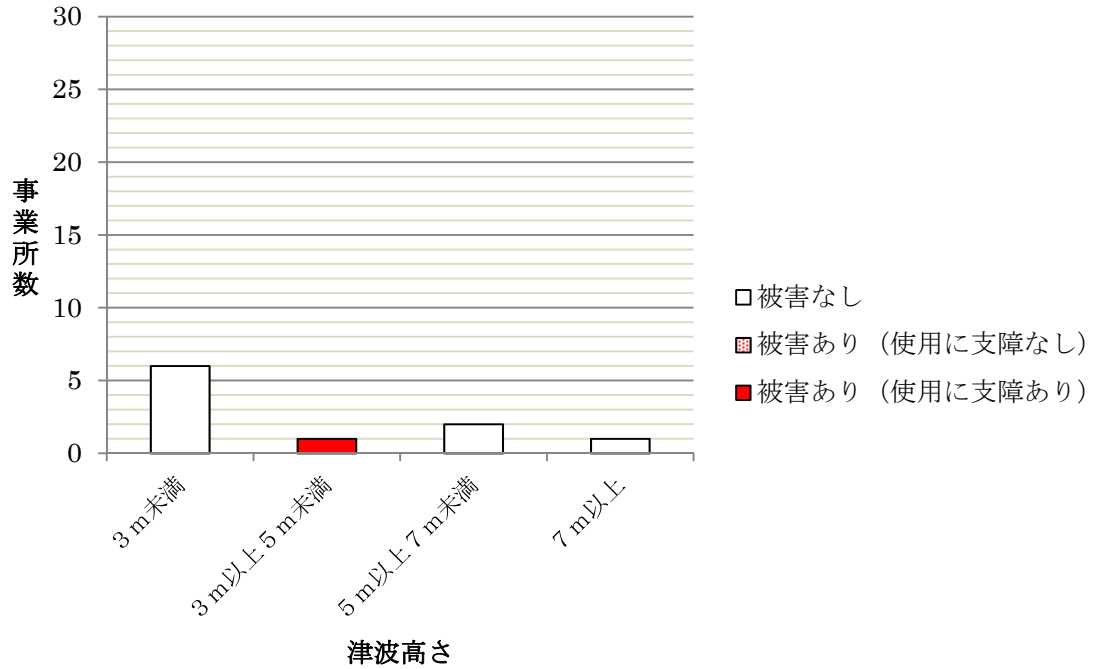
図9 鉄筋コンクリート等（片側）併用盛土構造の津波高さ別被害状況

3 m以上 5 m未満で被害が発生しており、崩落により使用に支障があった。(図9参照)

- ・一部崩落した。

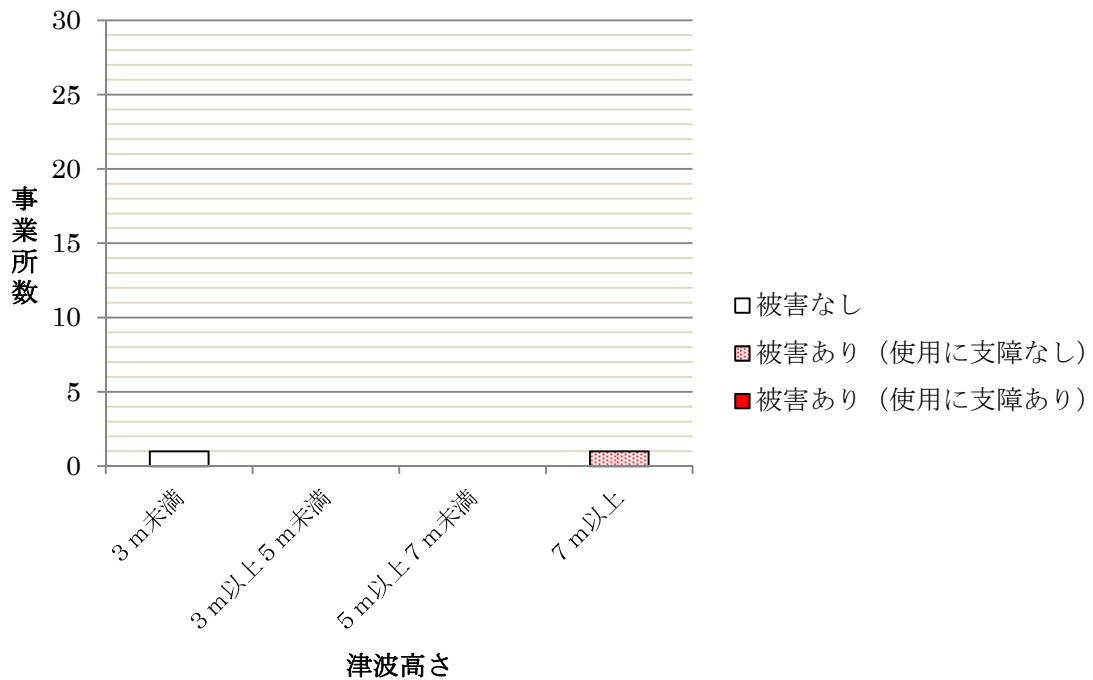
図10 鉄筋コンクリート等（両側）併用盛土構造の津波高さ別被害状況

7 m以上で被害が発生しているが、使用に支障があったものはない。（図10参照）

- ・道路を挟んで両側の鉄筋コンクリートが膨らみ、道路部分が沈下した。

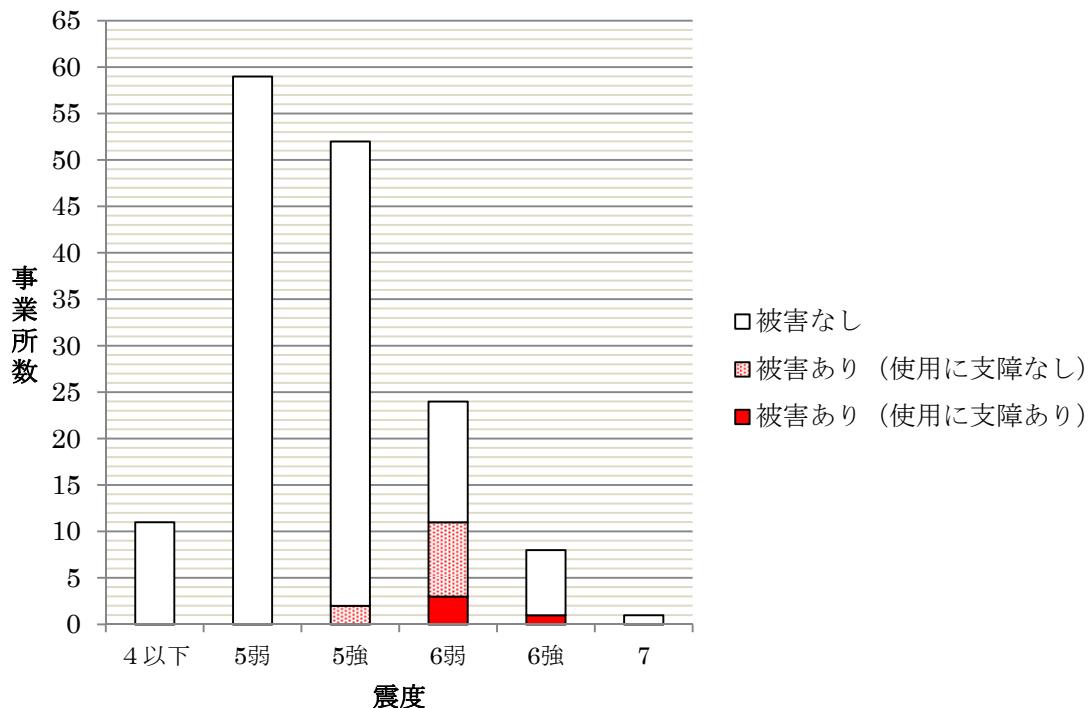
図13 消火栓（地上配管）の震度別被害状況

震度5強、6弱及び6強で被害が発生しており、震度6弱及び6強の一部では、折損、亀裂等により使用に支障があった。（図13参照）

- ・地震動により亀裂が発生した。
- ・液状化による地盤沈下で配管基礎が沈下し、配管が変形した。
- ・配管及び消火栓が沈下した。
- ・道路横断用配管カルバート破損により配管が変形した。
- ・配管の一部が折損、開口した
- ・液状化により一部消火栓が隆起した。
- ・消火配管母管より分岐している給水栓用配管のフランジで漏水が発生した。
- ・フレキシブルホースが変形した。

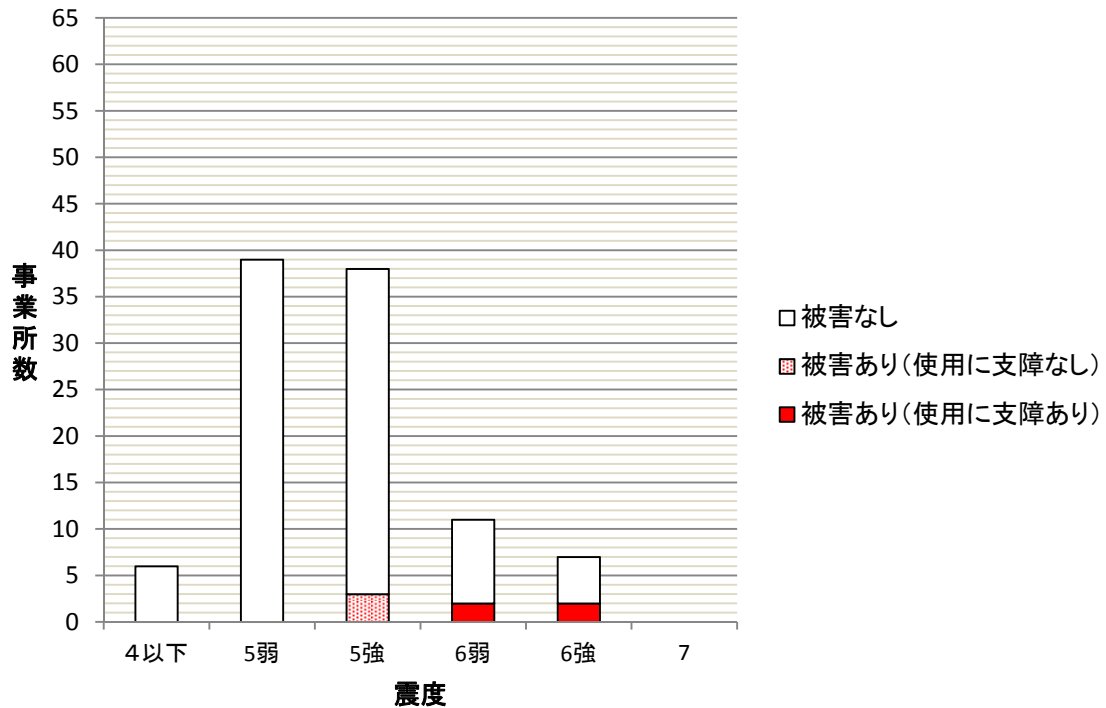
図14 消火栓（埋設配管）の震度別被害状況

震度5強以上で被害が発生しており、震度5強では、使用に支障があったものはないが、震度6弱では被害のあったものすべてが亀裂及び破損により使用に支障があり、震度6強では、被害のあったものすべてが一部損壊及び折損により使用に支障があった。（図14参照）

- ・配管が折れ、漏水した。
- ・配管に亀裂が発生した。
- ・一部破損し、漏水が発生した。
- ・分岐部のスピンドルが破損した。

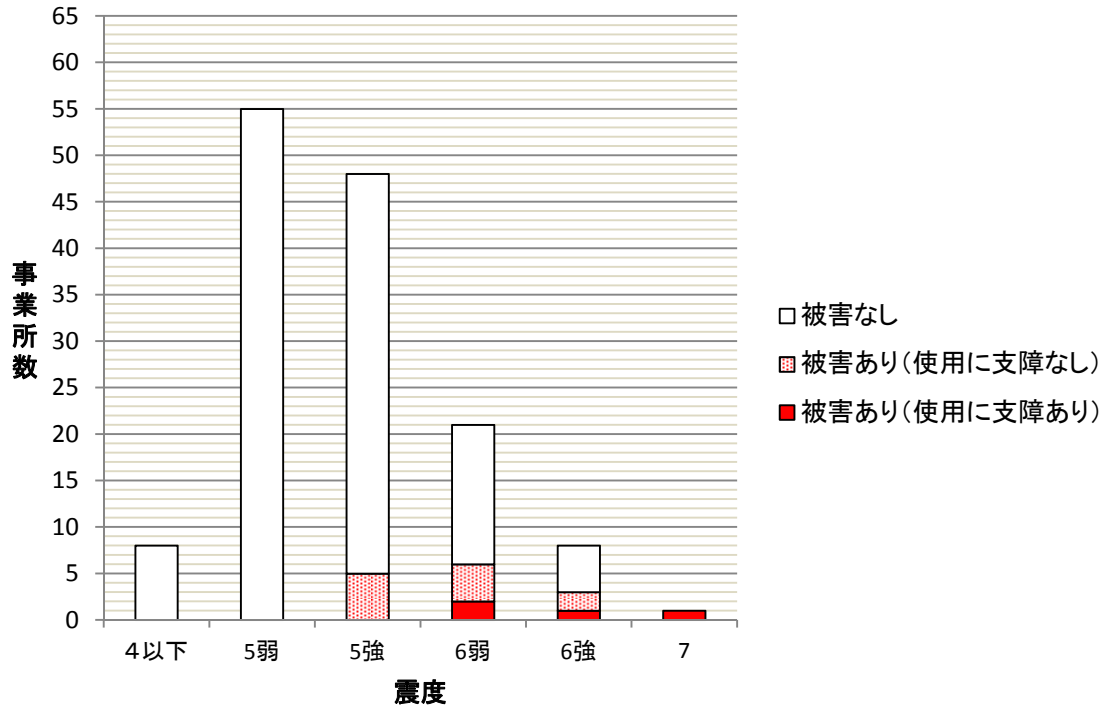
図15 貯水槽の震度別被害状況

震度5強以上で被害が発生しており、震度5強では、使用に支障があったものはないが、震度6弱及び6強では被害のあったものの一部が座屈、地盤沈下による傾き、変形により使用に支障があり、震度7では、座屈により使用に支障があった。(図15参照)

- ・ 690 tの地上タンクの基礎部が変形した。
- ・ 屋外給水タンクの側板最下段が座屈し、漏水した。
- ・ 配管貫通部に微小な亀裂が発生し、漏水した。
- ・ 液状化による地盤沈下で、タンク本体が傾いた。
- ・ スロッシングにより基礎部アスファルトに亀裂及び剥がれが発生した。
- ・ タンク犬走り部に亀裂が発生し、雨水進入防止シールが破損した。

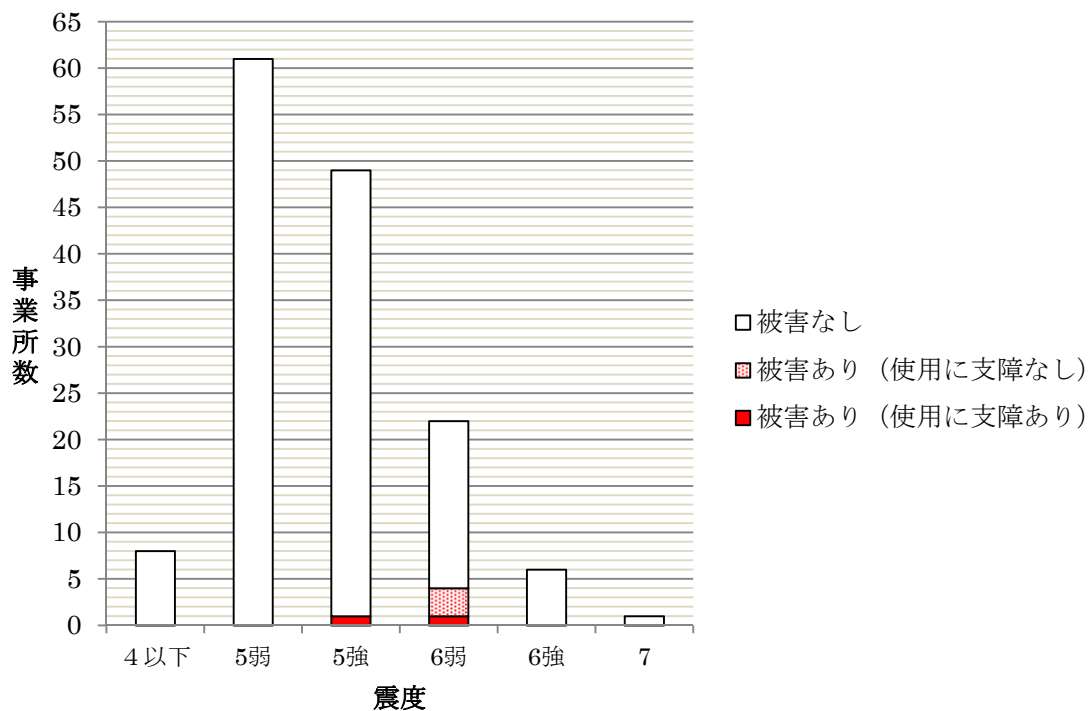
図16 加圧送水設備の震度別被害状況

震度5強以上で被害が発生しており、震度5強では、被害があった1事業所でポンプ室床、ポンプ基礎ひび割れ発生により使用に支障があり、震度6弱では、被害のあったものの一部で液状化によるポンプ室沈下により使用に支障があった。(図16参照)

- ・ポンプ室の床とポンプ基礎にひび割れが発生した。
- ・地盤沈下によりポンプ基礎が傾いた。
- ・液状化よりポンプ室が沈下した。

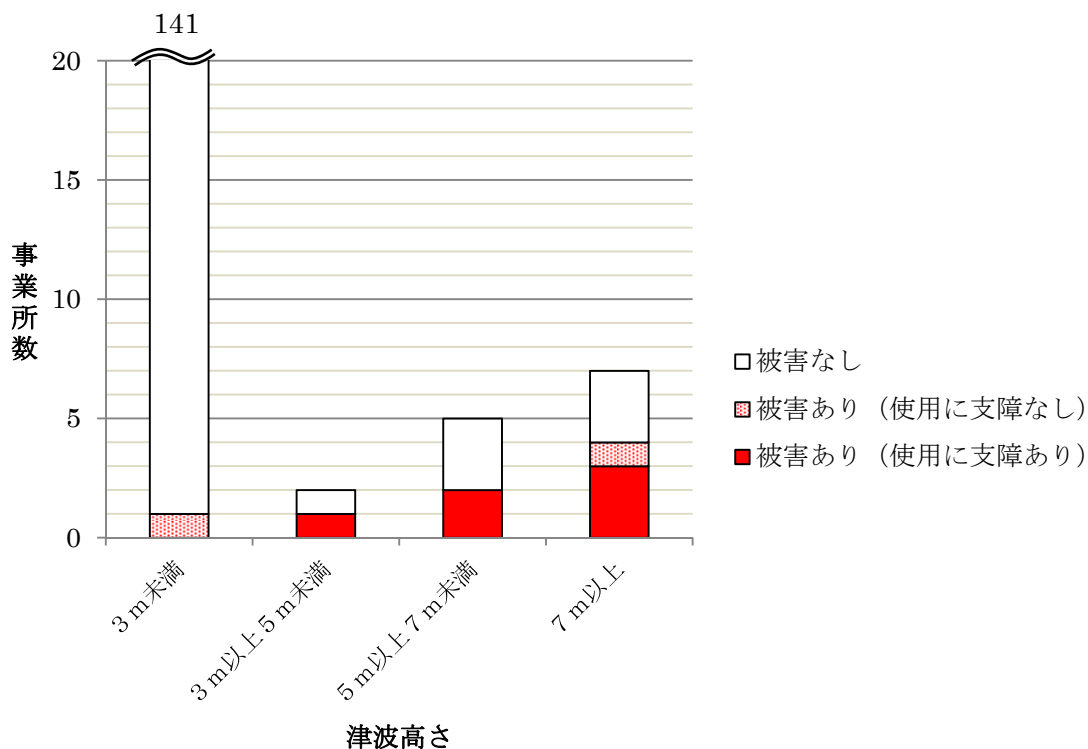
図17 消火栓（地上配管）の津波高さ別被害状況

3 m未満でも被害は発生しているが、使用に支障があったものはない。3 m以上では被害が発生しており、その一部で破断、折損等により使用に支障があった。（図17参照）

- ・海岸側に平行して位置する長さ約 50m の配管中央部分が、架台から最大約 30 cm ずれて曲がった。
- ・配管が破断した。
- ・配管、消火栓が破損した。
- ・配管の湾曲ならびに基礎の流失や陥没が発生した。
- ・消火配管母管より分岐している給水栓用配管のフランジで漏水が発生した。
- ・配管の一部が折損、開口した。

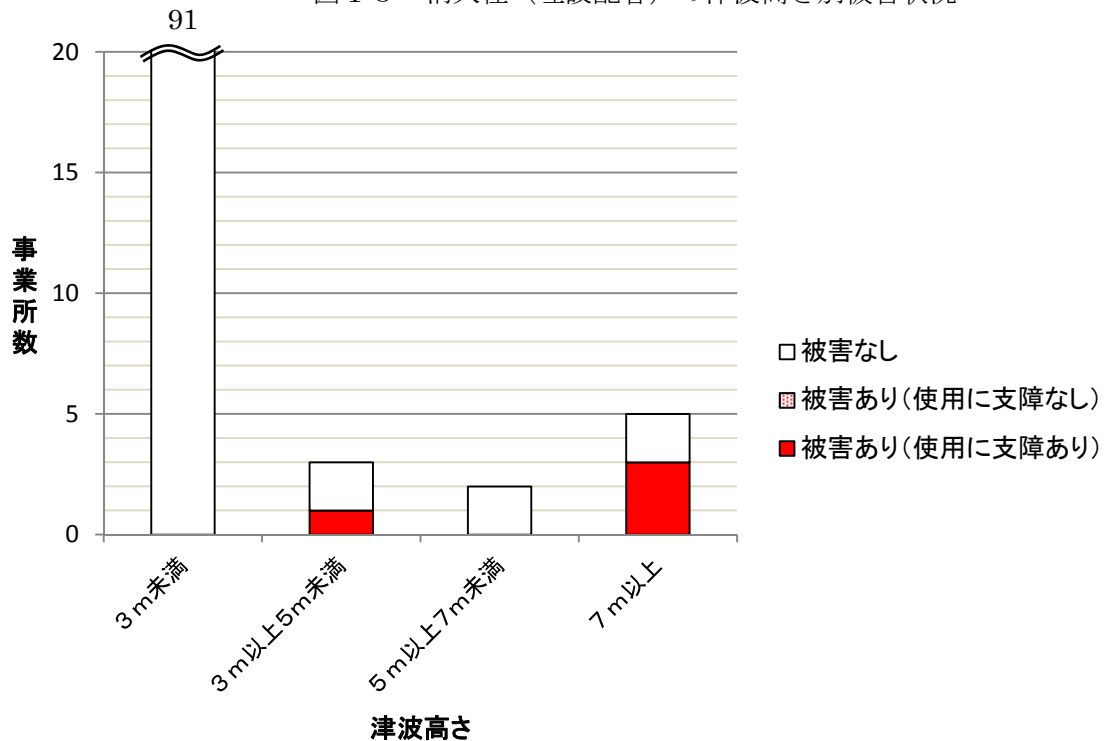
図 1 8 消火栓（埋設配管）の津波高さ別被害状況

津波高さ 3 m 以上及び 7 m 以上で被害が発生しており、一部損壊又は破断、湾曲等により使用に支障があった。(図 1 8 参照)

- ・ 消火栓と埋設配管の接続部が破損した。
- ・ 配管の湾曲ならびに基礎の流失や陥没が発生した。

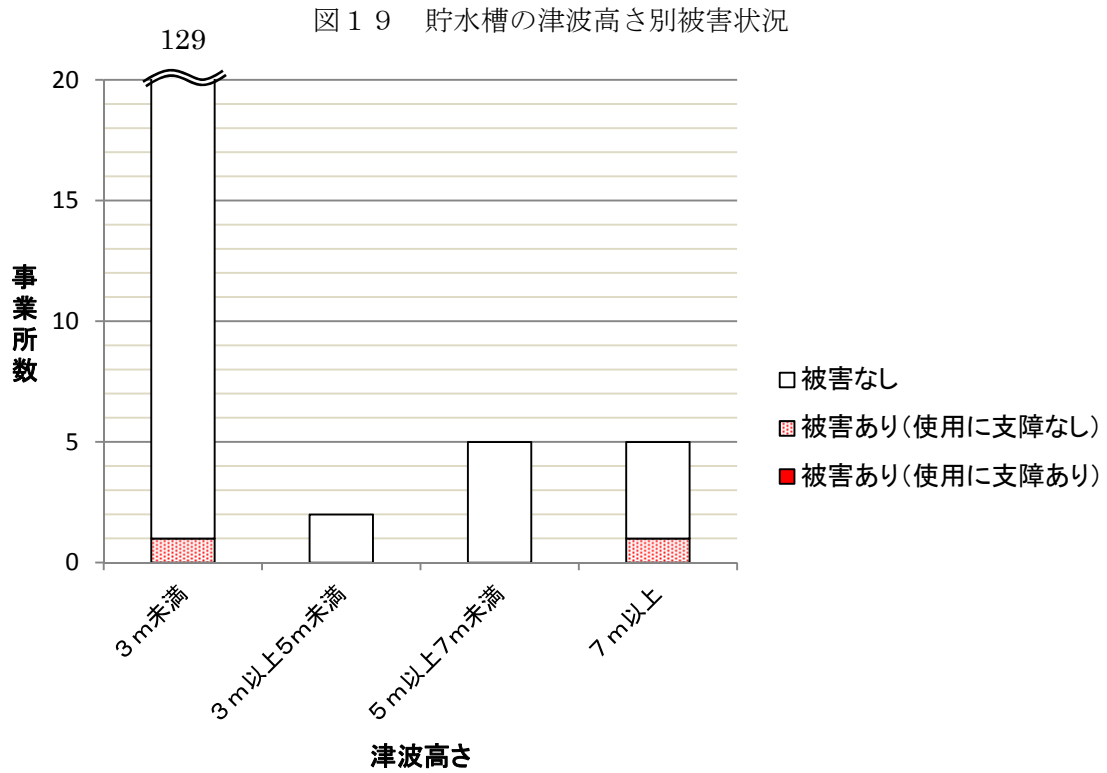
津波高さ 3 m未満と 7 m以上でそれぞれ 1 件の被害が発生しているが、いずれの被害も使用に支障はなかった。(図 19 参照)

- ・凍結防止保温設備が冠水した。
- ・半地下方式開放型貯水槽に海水が流入し、一部亀裂が入るとともに、貯水槽内部に土砂や構造物の瓦礫が流入した。

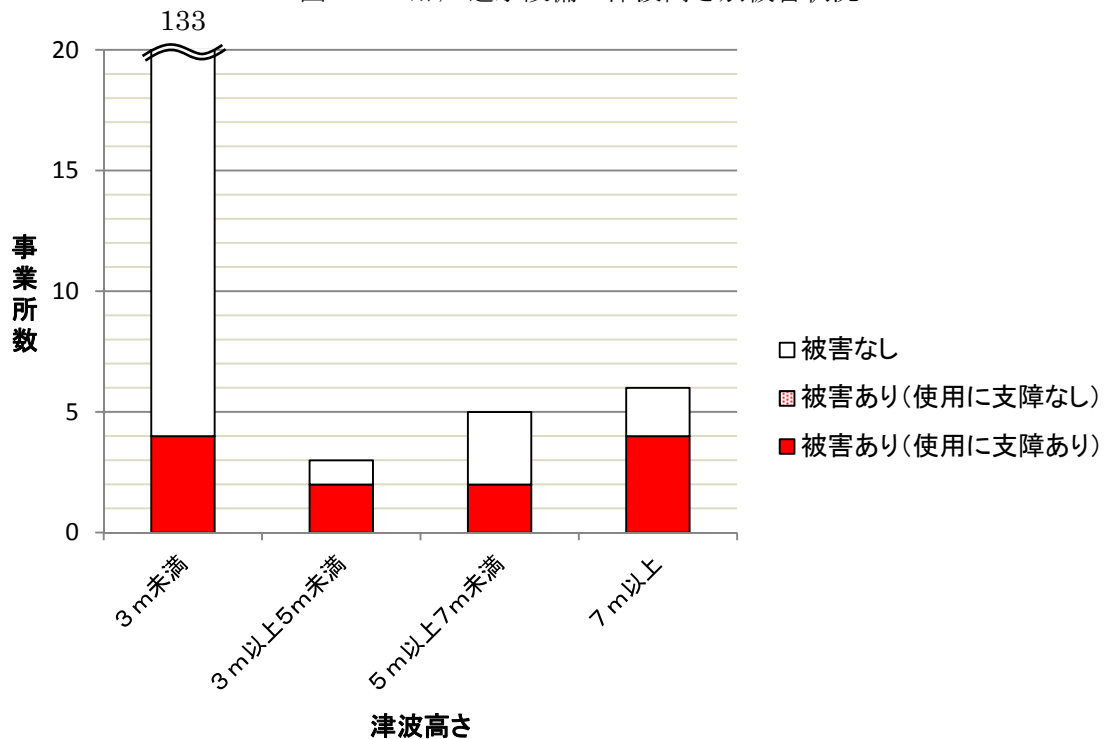
図20 加圧送水設備の津波高さ別被害状況

全区分で被害が発生し、その一部でポンプ、電気系統等の冠水、ポンプ室損壊、ポンプ等の破損により使用に支障があった。(図20参照)

- ・ポンプの付帯設備及び配管が破損し、ポンプ単体に変形した。
- ・ポンプ、電気系統に海水がかかり使用できなくなった。
- ・エンジンが破損した。
- ・津波によりポンプ、電動機、制御盤が冠水した。
- ・ポンプ室が損壊した。

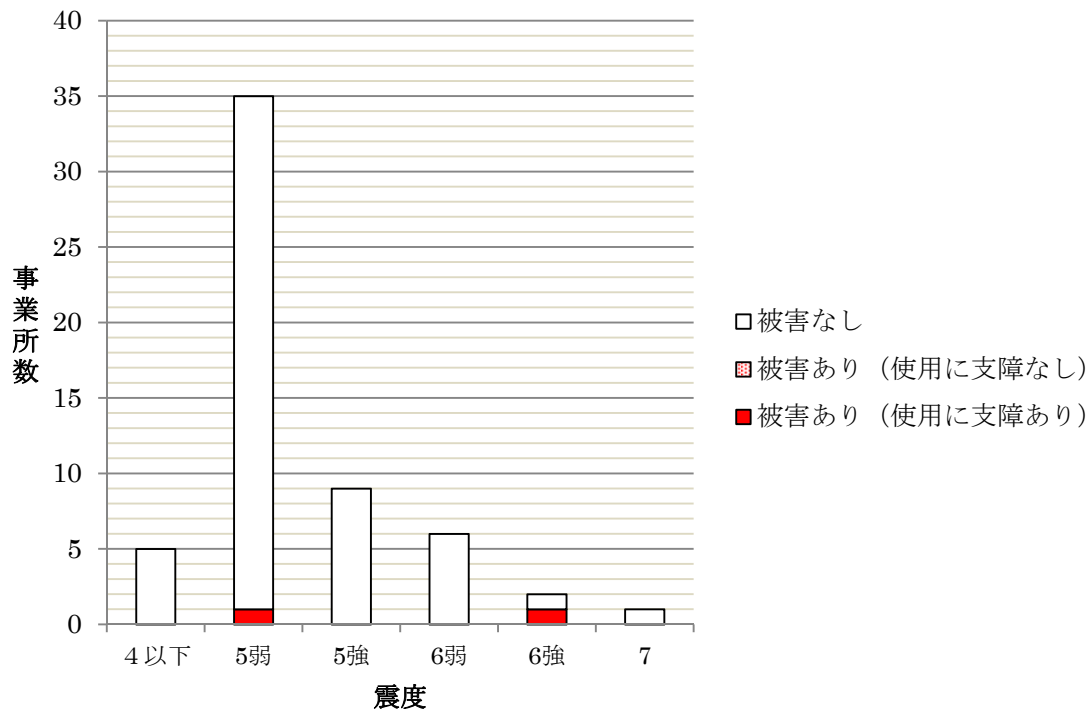
図2.3 直通回線の震度別被害割合

震度5弱及び震度6強で被害が発生しており、震度5弱では、停電による電源断により使用に支障があり、震度6強では断線により使用に支障があった。(図2.3参照)

- ・電柱が傾き電話線が切断してしまい、使用できなくなった。
- ・停電のため使用できなくなった。

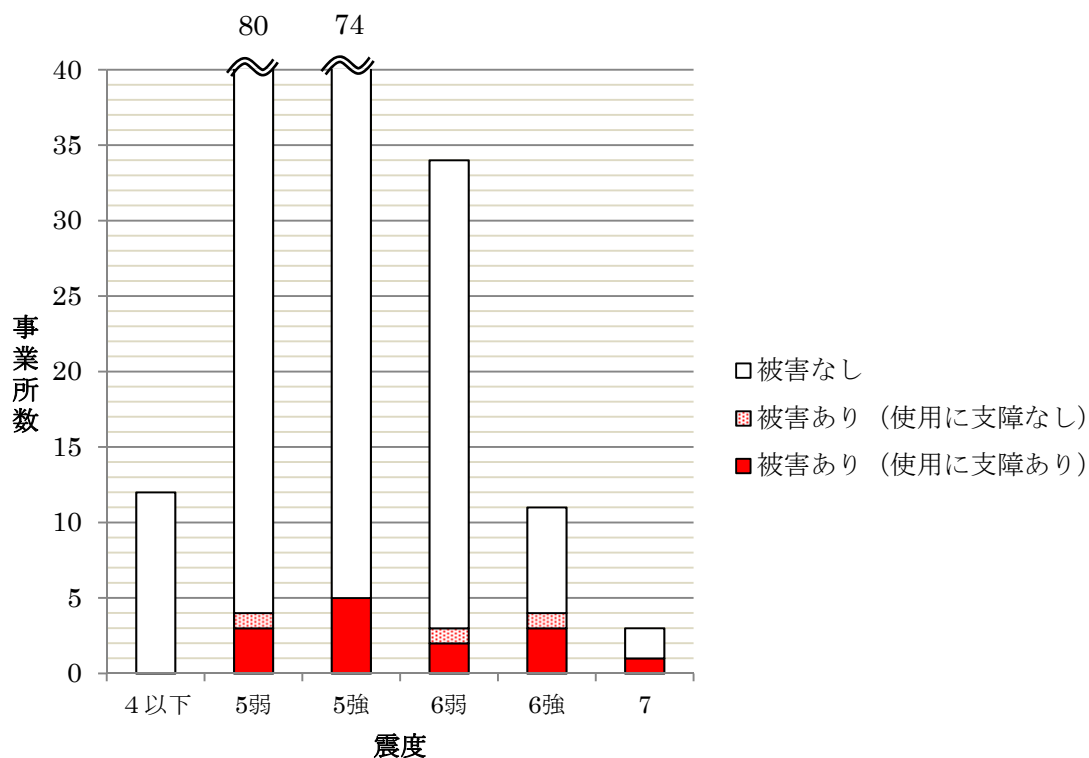
図 2 4 NTT 回線の震度別被害状況

震度 5 弱以上で被害が発生しており、震度 5 弱では、停電による電源断により使用に支障があり、震度 5 強では、停電による電源断により使用に支障があり、震度 6 弱では、電源断により使用に支障があり、震度 6 強では断線又は電源断により使用に支障があり、震度 7 では、断線及び電源断により使用に支障があった。(図 2 4 参照)

- ・ 停電のため通信できなくなった。
- ・ 地震による電話回線負荷増による影響か使用に支障があった。
- ・ 地震により電柱が傾き電話線が切断してしまい、使用できなくなった。
- ・ 停電となり 3 回線使用不能となったが、1 回線ある停電直通電話は使用できた。

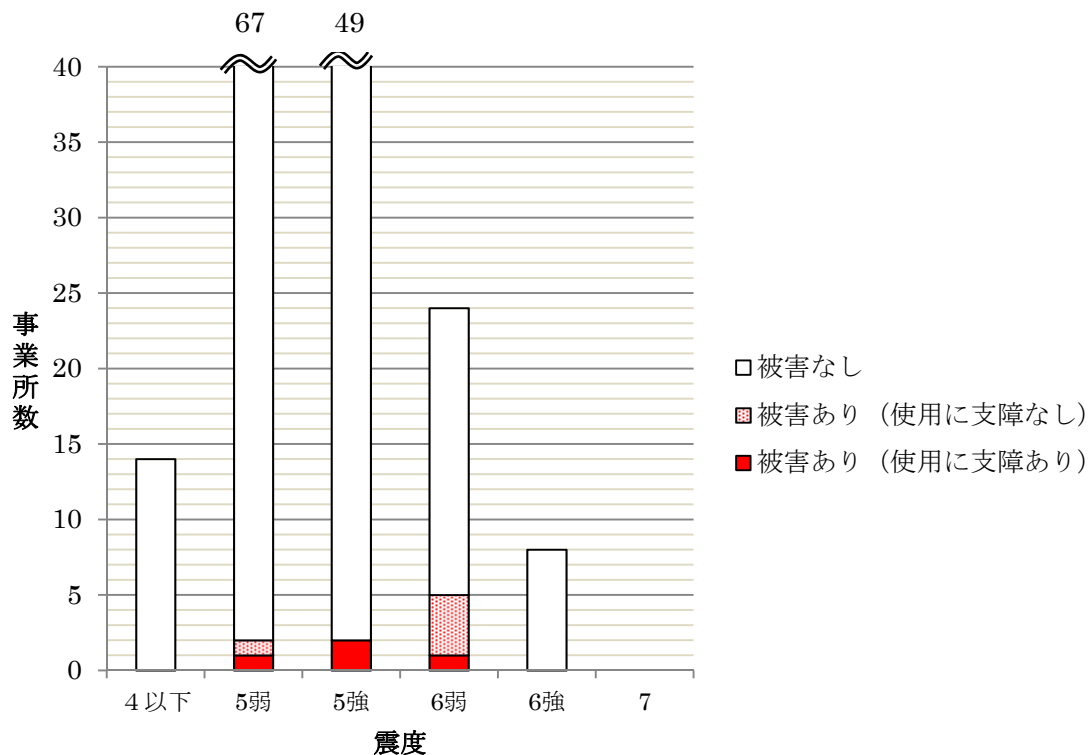
図2.5 無線の震度別被害状況

震度5弱以上で被害が発生しており、震度5弱では、停電による電源断（バッテリー充電切れ）により使用に支障があり、震度5強では、停電による電源断により使用に支障があり、震度6弱では、電源断により使用に支障があった。（図2.5参照）

しかし、停電になっても発電装置や無停電装置を備えていたことにより使用に支障がなかった事例もあった。

- ・ 停電により無線機への電力供給が不可能となり充電切れで使用できなくなった。
- ・ 地震により電源断となったが、無停電電源や直ちに発電機を設置したので使用に支障はなかった。

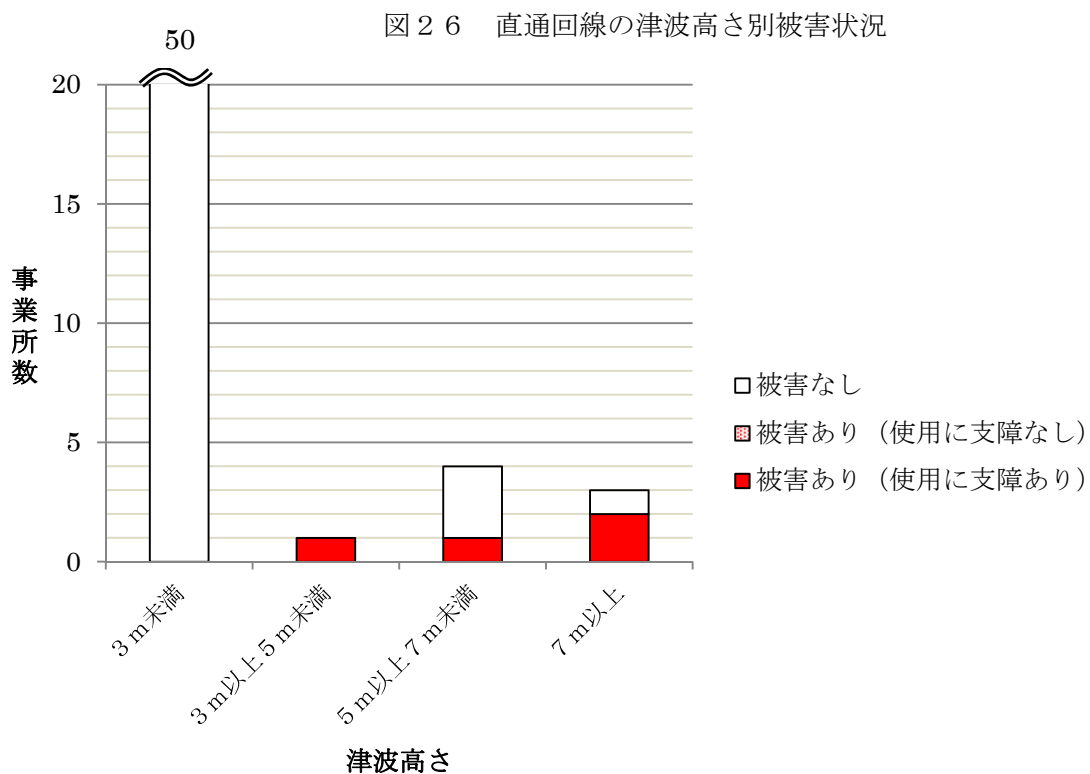
津波高さ 3 m 以上で被害が発生しており、すべての被害で断線や冠水による電源断により使用に支障があった。(図 2 6 参照)

- ・ ケーブル断線により通信できなくなった。
- ・ NTT 基地の冠水被害により通信できなくなった。
- ・ 事務所に設置していたが、事務所が全壊状態となり使用できなくなった。

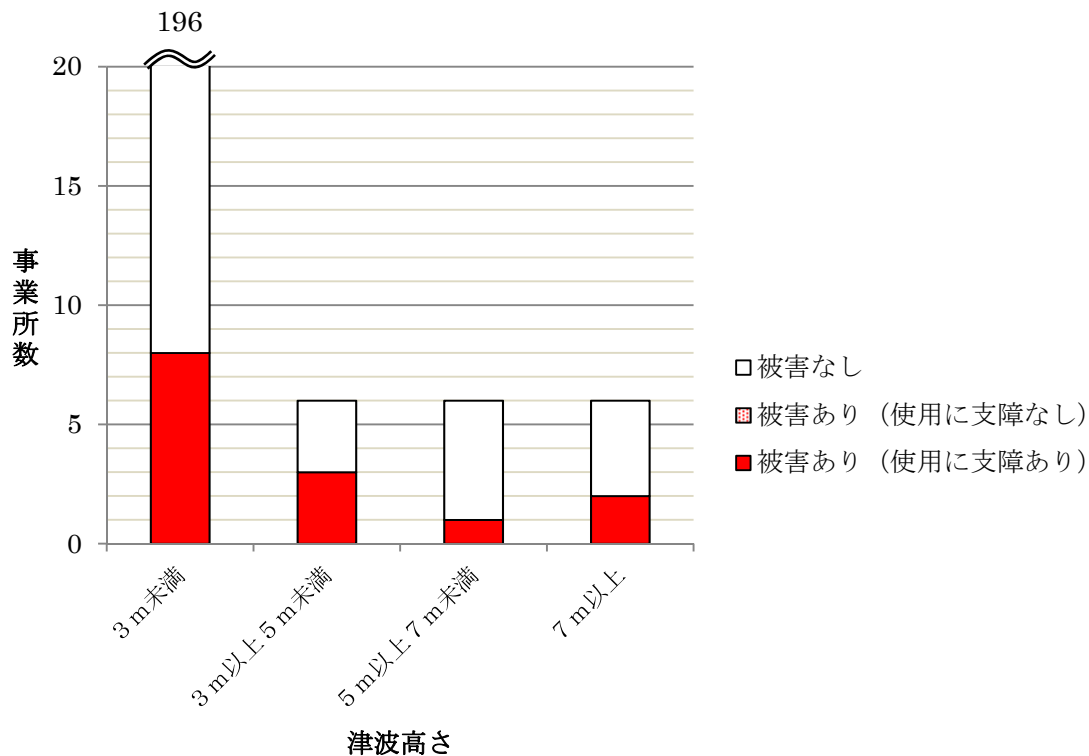
図 2 7 NTT 回線の津波高さ別被害割合

津波高さ 3 m 未満でも被害が発生しており、すべての被害で断線や冠水による電源断により使用に支障があった。(図 2 7 参照)

- ・ 保安器内部と配線が汚泥海水などによる塩害で不具合が発生した。
- ・ 受電設備が冠水し通信できなくなった。
- ・ 電話交換機管理棟が冠水し通信できなくなった。
- ・ 津波のため事務所ごと流失し、断線した。
- ・ 事務所に設置していたが、津波により事務所全壊状態で使用できなくなった。
- ・ 分電盤内ブレーカーが水没し、電源断となった。
- ・ ケーブルが断線し、通信できなくなった。

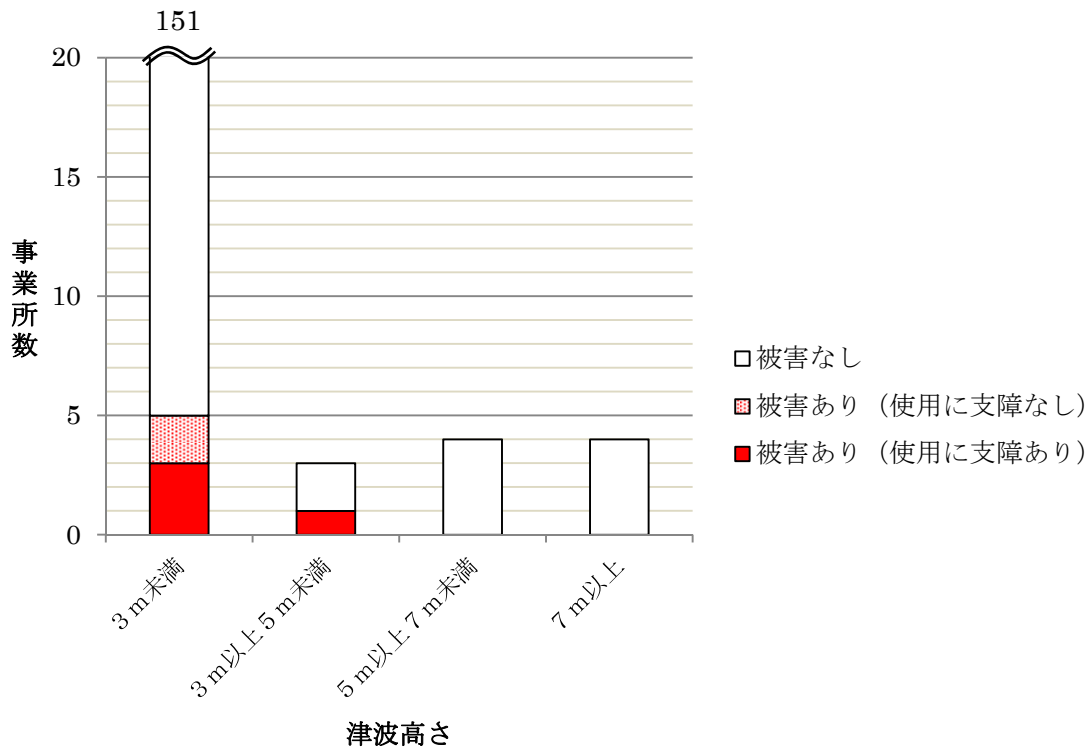
図 2 8 無線の津波高さ別被害割合

津波高さ 3 m 未満でも被害が発生しており、3 m 未満の一部被害を除き、無線本体及び受電設備の冠水や水没による電源断により使用に支障があった。(図 2 8 参照)

- ・無線機の本体が完全に水没し、使用できなくなった。
- ・受電設備及び発信器が冠水した。
- ・無線の充電器が水没し充電できなくなったが、バッテリー充電分のみ使用できた。

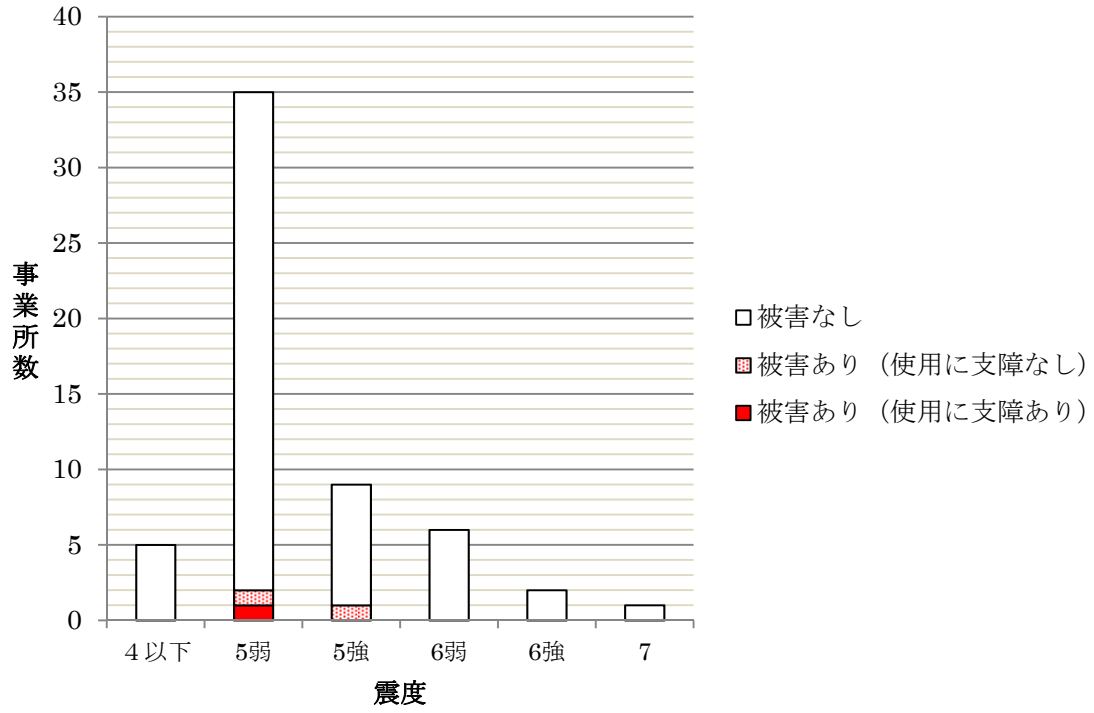
図30 直通回線の震度別輻輳状況

震度5弱及び5強で被害が発生しているが、合計2件と非常に少なく、使用に支障があったものは、接続はできたが音声途切れたりしたものである。(図30参照)

- ・呼び出しは可能で消防本部に接続できたが、音声伝わらなかった。
- ・消防本部との通話中、一度通話が途絶えた。
- ・輻輳していた。

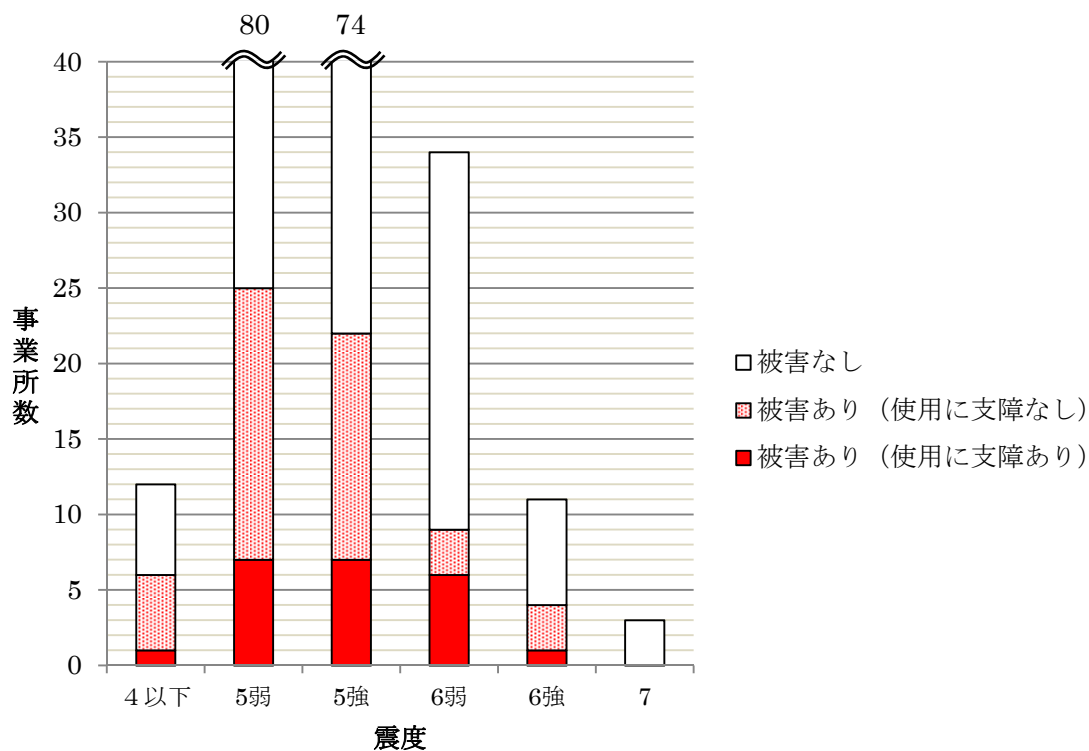
図 3 1 NTT 回線の震度別輻輳状況

直通回線に比べて、輻輳が多く発生しており、使用に支障があったものも多い。(図 3 1 参照)

なお、NTT 回線においては、一般回線で輻輳が発生していても、災害時優先電話では通話可能であった事例が 7 例あった。

- ・通話回線が混み合い迅速な通話が困難であった。
- ・混線によりつながり難い状況が続いた。
- ・FAX、有線回線ともに輻輳していた。
- ・地震発生直後は不通であった。

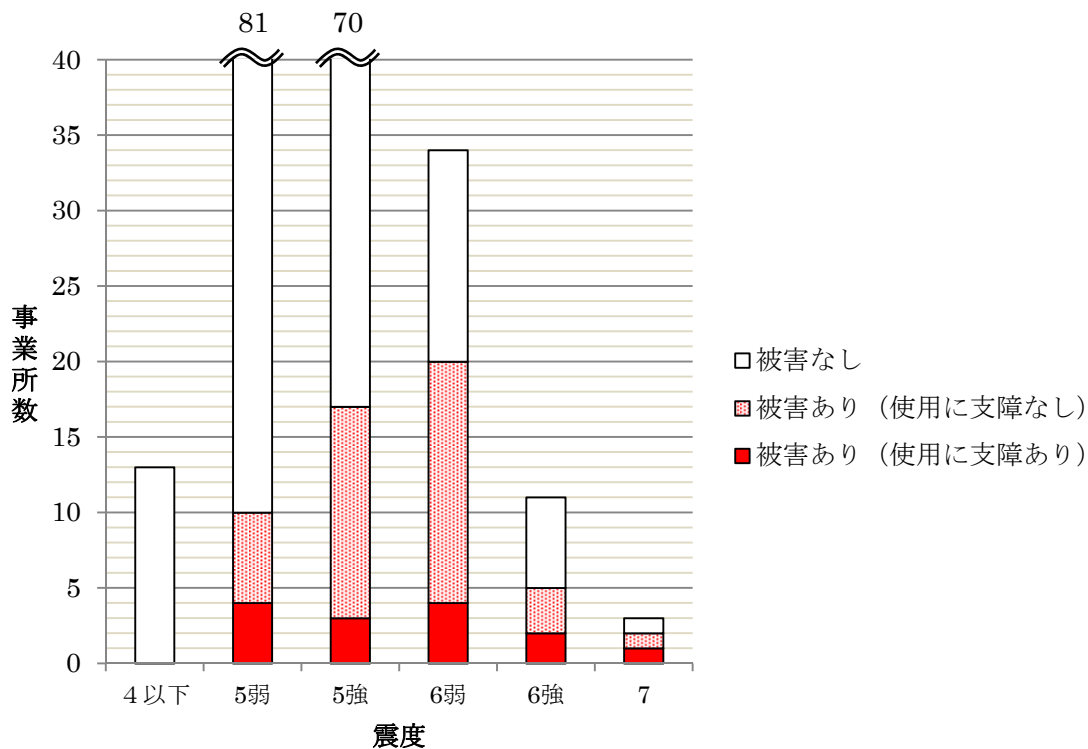
図34 舗装通路の震度別被害状況

震度5弱以上で被害が発生しており、その一部で段差、液状化による土砂噴出等、陥没、流出、崩落により使用に支障があった。(図34参照)

- ・地盤沈下により一部陥没が発生。
- ・地盤沈下によりところどころ地割れが発生、設備の基礎部分と周りの地盤に高低差が発生。
- ・液状化に伴う沈下、亀裂、隆起が発生。
- ・路盤の沈降によりカルバートと路面の接合部に段差が発生。
- ・通路両側の排水溝部分に沈下が発生し、路側帯が陥没した。
- ・埋設配水管が液状化により浮き上り、通路上に段差が発生。
- ・液状化現象により大量の砂、泥水が噴出した。
- ・最大15m×90mの舗装剥離があり、その他6箇所で舗装剥離があった。又、7箇所で段差が生じた。
- ・海岸沿いの道路は、護岸や法面の崩落により通路が崩落して車輛の通行ができなくなった。

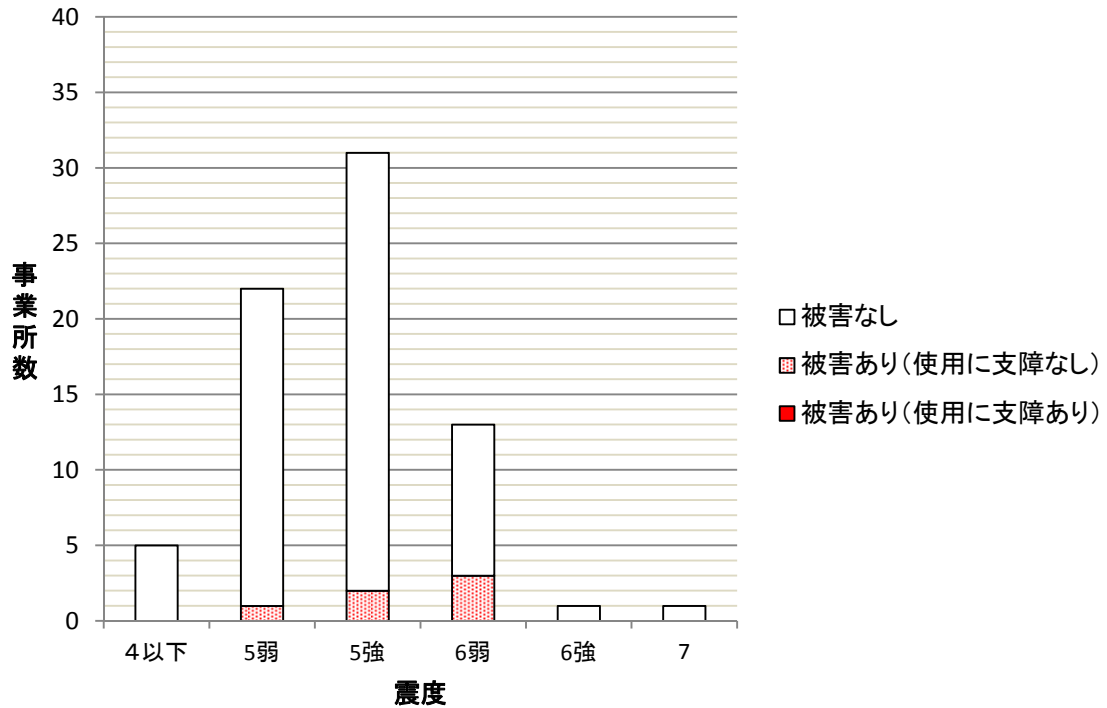
図35 未舗装通路の震度別被害状況

震度5弱から6弱で被害が発生しているが、使用に支障があったものはない。(図35参照)

- ・地震により一部道路に10~20cm程度の段差が発生した。
- ・亀裂による段差や液状化による土砂の噴出が発生した。

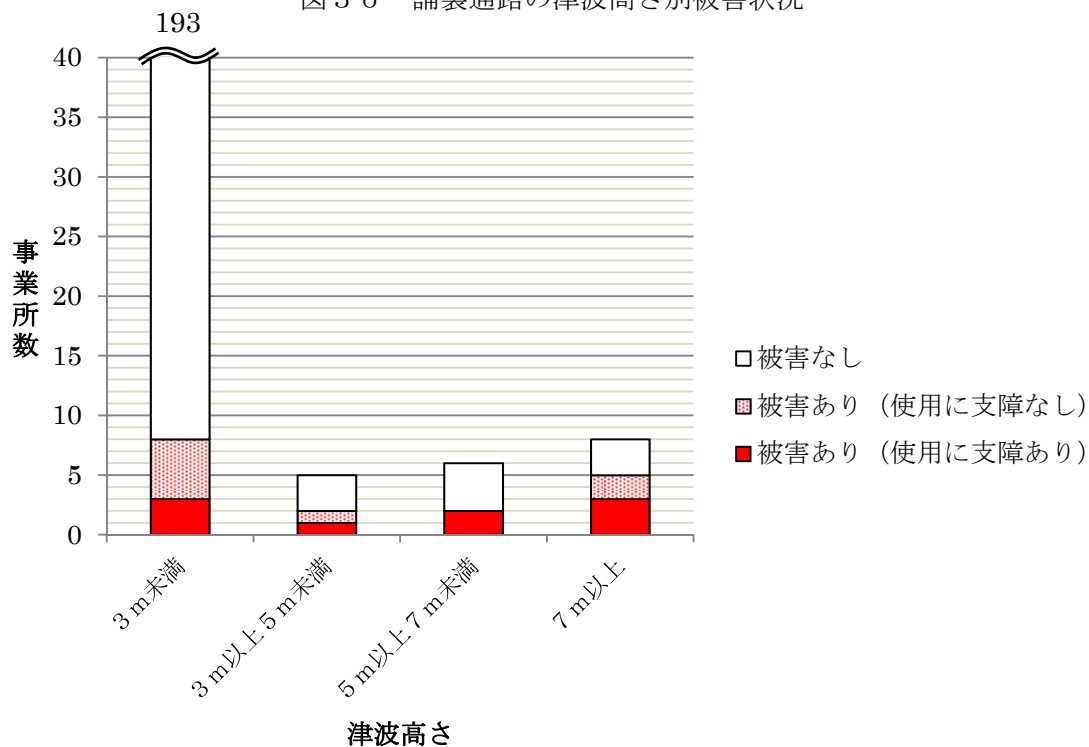
図3-6 舗装通路の津波高さ別被害状況

全区分において被害が発生しており、その一部で土砂堆積、段差発生、流出、障害物堆積により使用に支障があった。(図3-6参照)

- ・側溝内や分離槽、排水ピットなどを含めた構内全体に大量の汚泥が蓄積した。
- ・構内道路に一部陥没が発生した。また、津波被害により構内道路全般に著しい汚泥集積と流木等のゴミが散乱した。
- ・護岸部の道路はほとんどが海に流出した。
- ・津波被害で港内道路は段差、めくれ上がりが発生した。
- ・最大15m×90mの舗装剥離があり、その他6箇所でも舗装剥離があった。又、7箇所でも段差が生じた。
- ・海岸沿いの道路は、護岸や法面の崩落により通路が崩落して車輛の通行ができなくなった。

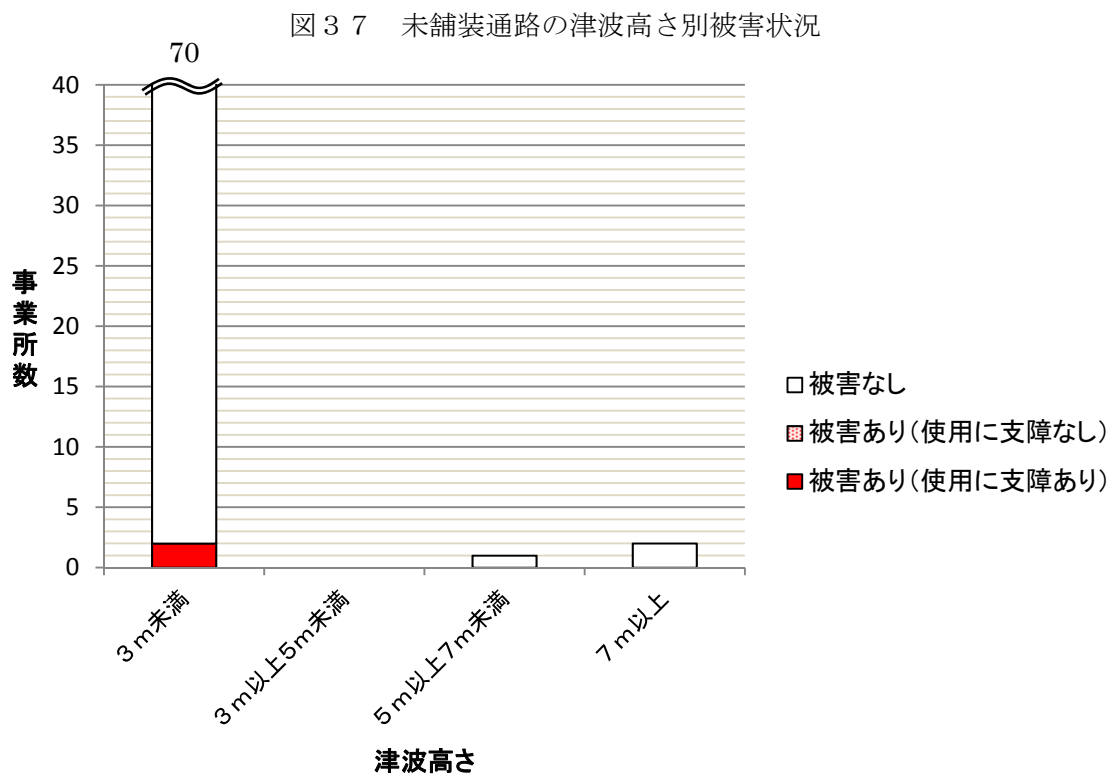
津波高さ 3 m未満において被害が発生しており、件数は少ないが、すべてが使用に支障があった。(図 3 7 参照)

- ・津波の影響により所内各所に漂流物(車両、土砂等)が漂着した。
- ・仮護岸が崩壊したため、外周防災道路が一時使用できなくなった。
