## 施設形態別の被害状況の詳細及び検討課題について

第2回検討会において示したとおり、被害の主たる原因が地震による場合と津波による場合とでは、危険物施設に与える被害状況は異なることから、施設形態別の被害状況の詳細については、各施設の地震による被害又は津波による被害それぞれについて、以下に示すこととする。（第2回検討会の概要については、参考資料1参照。）

### 1 地震による被害の詳細

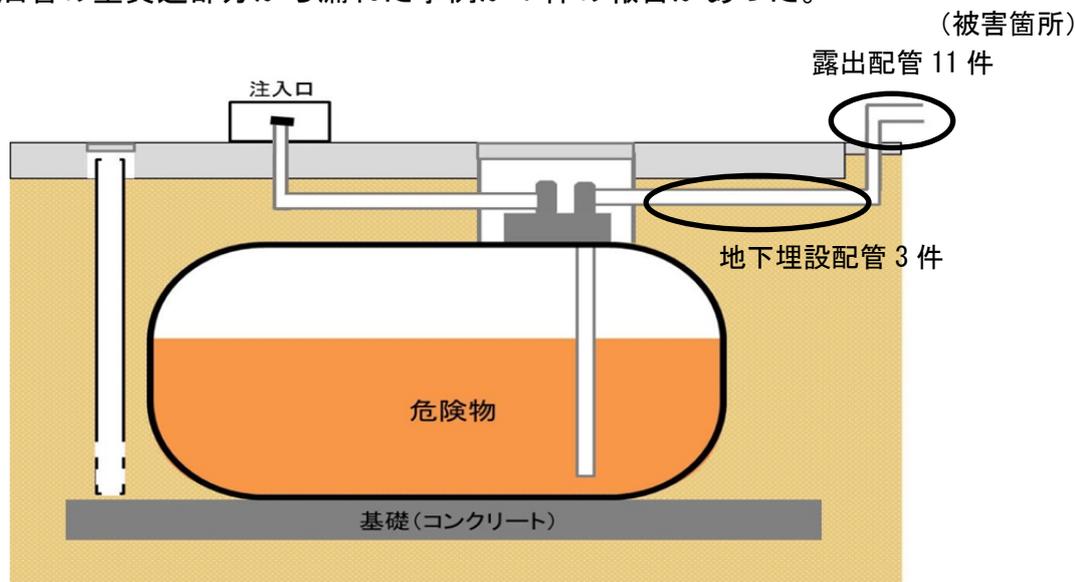
地下タンク貯蔵所のイメージ図

地震の揺れによる危険物の流出の被害は、全て配管で発生している（14件）。その被害は、配管が破損したことにより危険物が流出しているものであり、3件が地下埋設配管、11件が送油管などの露出配管で発生している。

また、14件の被害のうち、地下タンク周囲の地盤面が沈下したことにより配管が損傷した事例が3件、（1件が地下埋設配管、2件が露出配管（うち、配管接続部1件）、その他送油管の壁貫通部分から漏れた事例が1件の報告があった。

一方で、危険物の流出の被害は全て配管で発生していること、また破損の被害においても配管が最も被害が生じている（被災施設数の 69%）ことから、事業者において施設毎に設計上必要な配管の耐震性能を再確認させる必要があるのではないか。この場合において、施設の基準適合の状況や維持管理の状況を踏まえて、事業者で検証し、耐震性能を確保する必要がある。
