## 津波による屋外貯蔵タンク及び配管の被害分析

## 被災時における緊急遮断弁の運用について

## 浮き屋根及び浮き蓋の被害概要と課題の抽出

## 移送取扱所における被害状況の詳細及び検討課題について

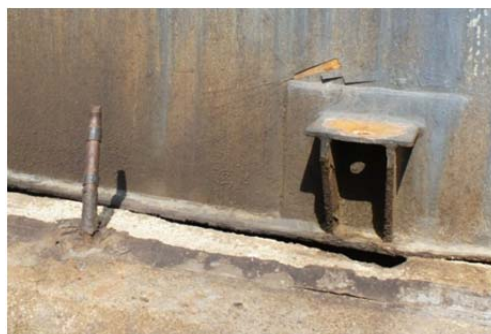
円筒縦置の屋外貯蔵タンクには、タンクの転倒及び滑動対策を目的としたアンカーが取り付けられる場合がある。特に容量が小さいタンクでは、空液時の風荷重対策としてアンカーを設置する場合が多い。今回の被害調査の結果においては、津波の被害を受けたタンクのアンカーが破損したケースが見受けられる。

津波で破断したと思われるアンカー

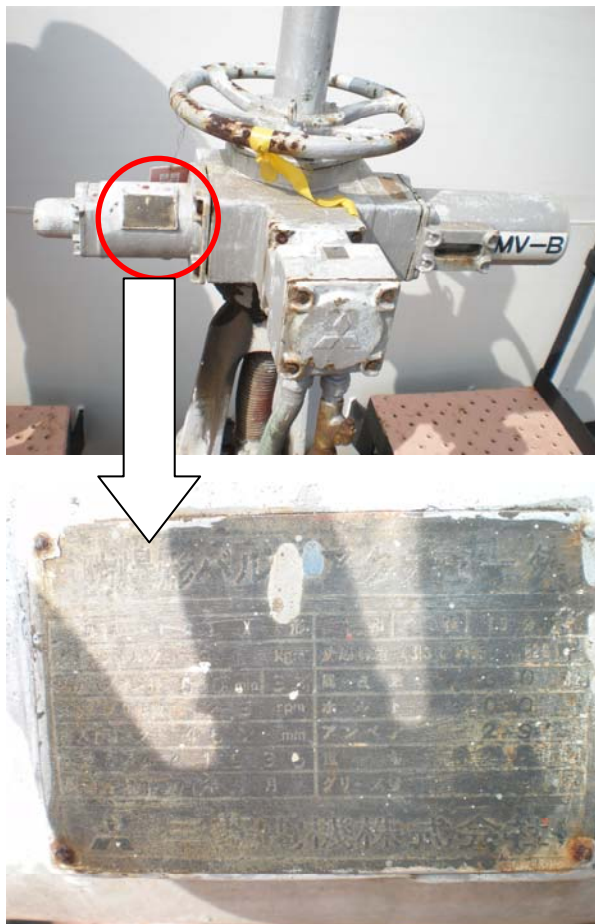
8 JX日鉱日石エネルギー(株)仙台製油所の屋外タンクに設置されている緊急遮断弁

(1970年製)
