「東日本大震災を踏まえた危険物施設等の地震・津波対策のあり方に係る検討会
第 1 回屋外タンク貯蔵所等分科会」議事概要(案)

東日本大震災における浮き屋根・浮き蓋の被害分析と対策について

津波による屋外タンク貯蔵所の被害に係る整理と対策

移送取扱所における被害状況及び対策について

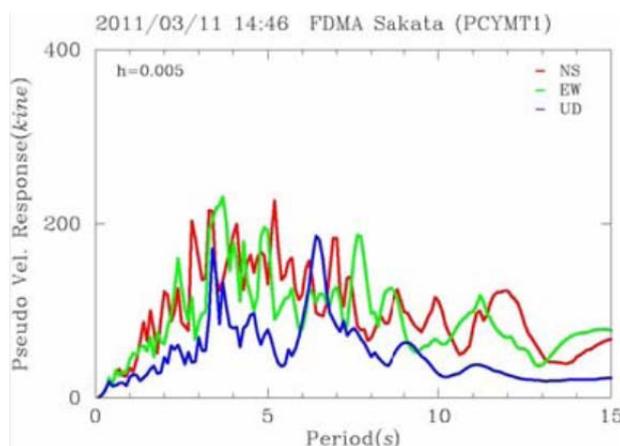
図1 浮き蓋破損タンク設置場所付近における速度応答スペクトル

被災した浮き蓋はタンクの内径が 15.508m と小さいこと、また、被災時の液面

高さから推定される液面揺動の固有周期がおよそ4秒であることから、今回タンク設置場所付近で観測された長周期地震動の速度応答スペクトルから補正係数 ν_5 が2.0に近いことが推定されること及びフロートチューブの長さが6.72mと長いことの3点から、フロートチューブに対して許容を超える歪みとなり破断に至ったものと推定される。

なお、消防研究センターの調査によれば、最大応答値で基準化したスロッシング応答の頻度分布をみると、1時間の応答の中で最大値の90%~100%の振幅で揺れた回数は5回、50%以上で揺れた回数は73回と多いことが、激しい破断をもたらした原因の一つとなった可能性があると考えられている。

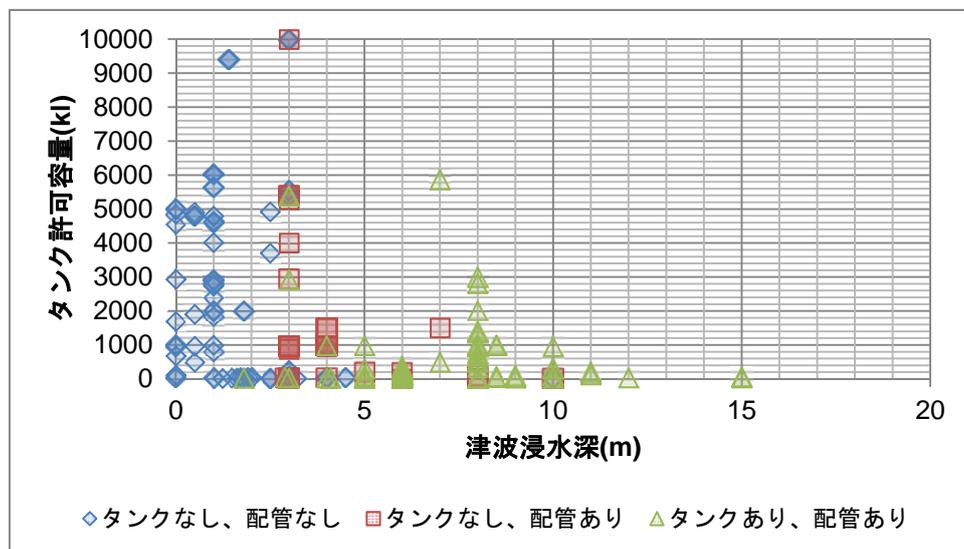
図4 津波による被害形態別の整理

配管の被害は、津波浸水深が概ね3mを超えたところから発生している。
 また、タンクの被害は、津波浸水深が概ね3mを超えたところから発生し始めており、7mを超えると被害の発生が顕著になる。なお、タンクの被害については、後述するように被災時における貯蔵量を考慮する必要がある。

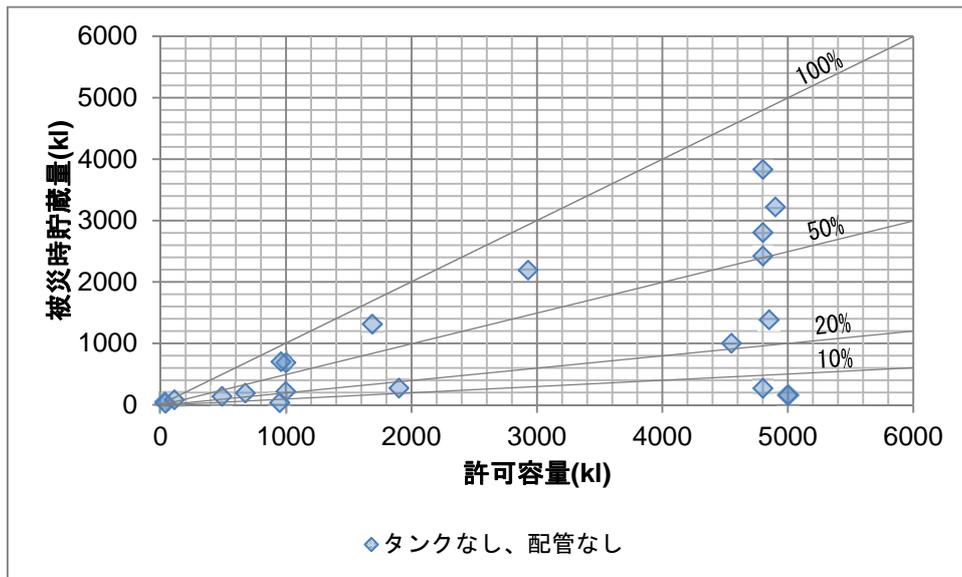
図5 津波浸水深1m未満におけるタンク・配管の被害

このケースにおいてはタンク本体、配管共に被害が発生した事例はない。

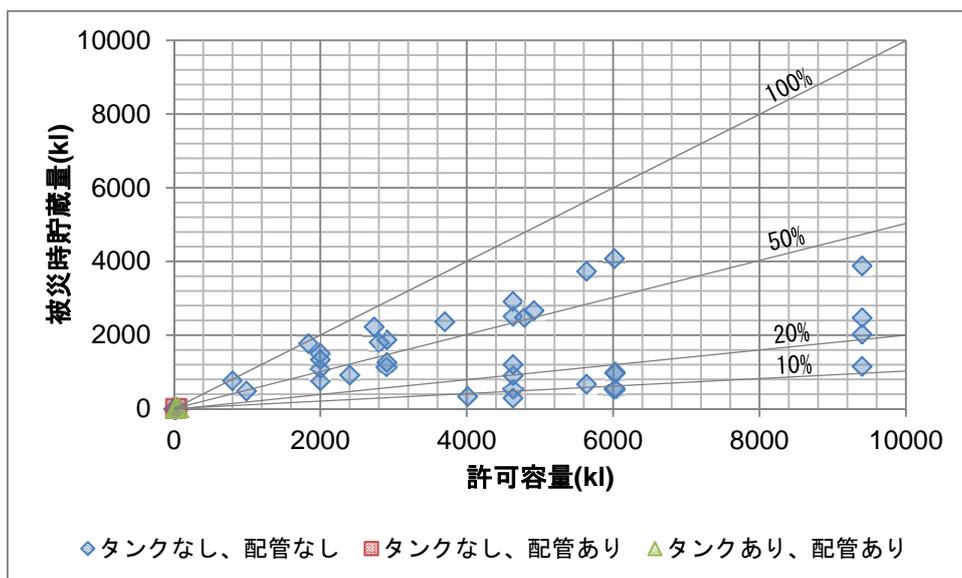
図6 津波浸水深1m以上3m未満におけるタンク・配管の被害

許可容量が小さなタンクにおいてタンク及び配管に被害を受けたものがあるが、ほとんどのタンク、配管では被害は発生していない。

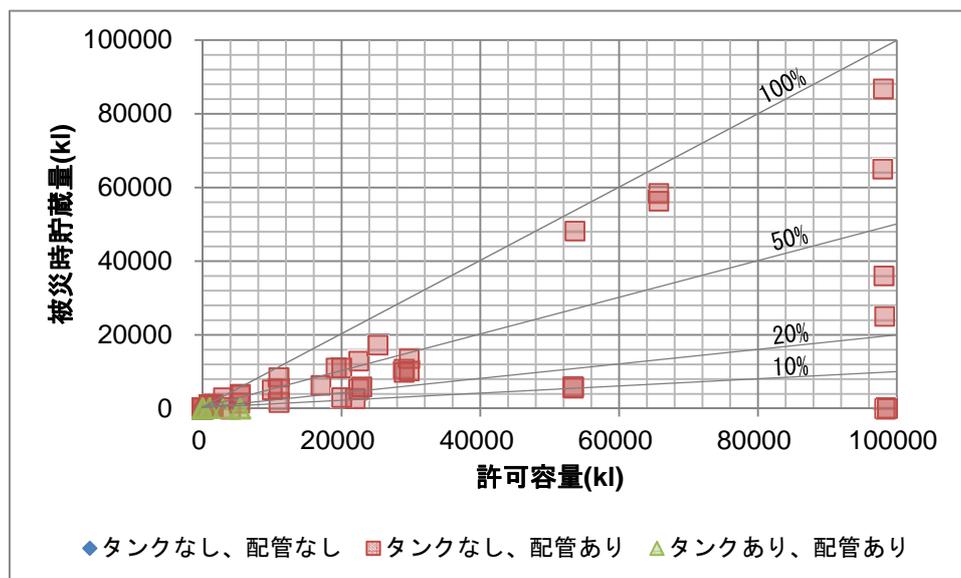
図7 津波浸水深3m以上5m未満におけるタンク・配管の被害 (全容量対象)

1で述べたように津波浸水深が3mを超えると、ほとんどの事例で配管に被害が発生している。

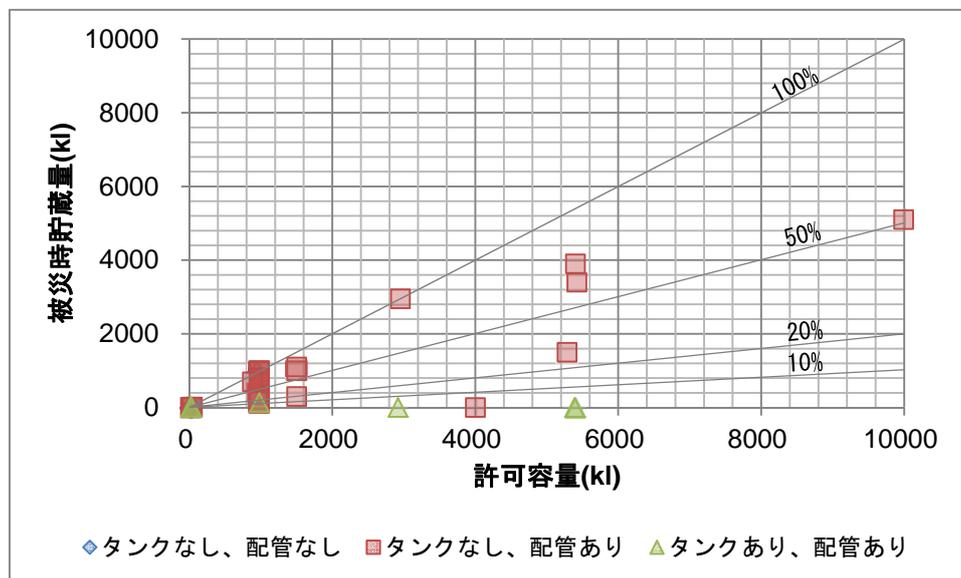
図8 津波浸水深3m以上5m未満におけるタンク・配管の被害 (容量10,000kl以下)

タンク本体に移動の被害が発生した事例は、許可容量が小さいものに限られるが、その中でも被災時の貯蔵量が空（もしくはほぼ空の状態）であったことがわかる。

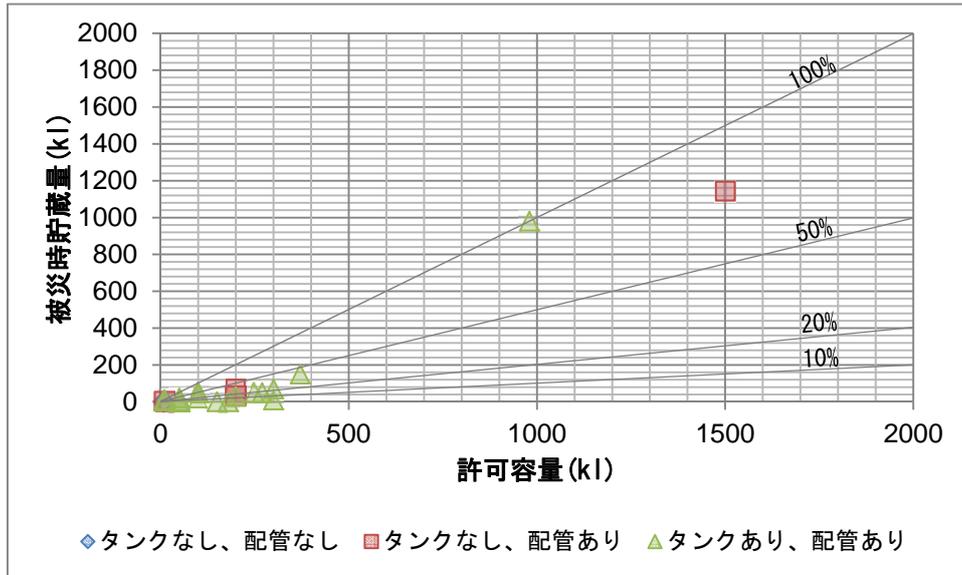
図9 津波浸水深5 m以上7 m未満におけるタンク・配管の被害

津波浸水深が5 mを超えると、多くのタンクに移動の被害が発生するが、比較的容量が大きく一定の貯蔵量があるタンクで移動の被害が発生していないものもある。

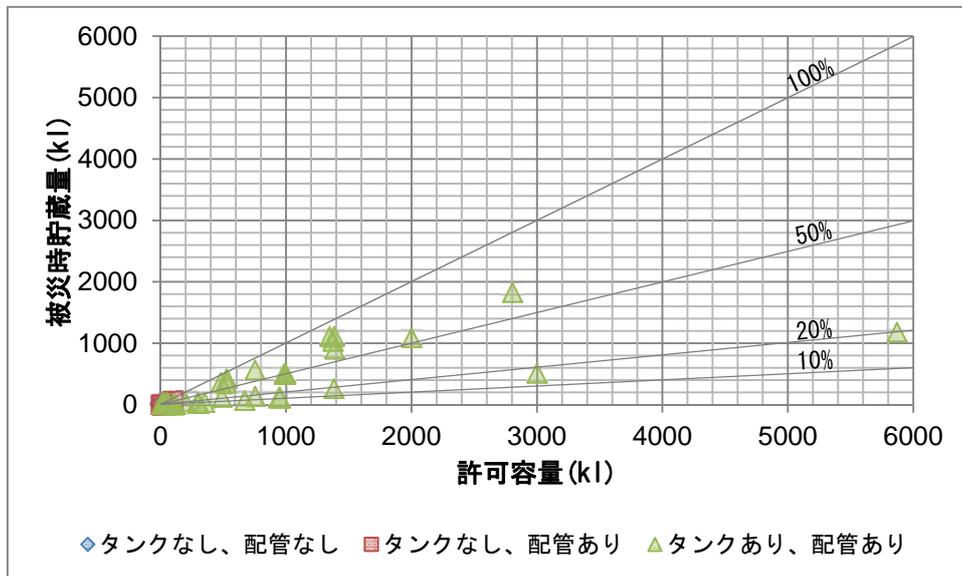
図10 津波浸水深7 m以上におけるタンク・配管の被害

津波浸水深が7 mを超えると、ほとんどのタンクに移動の被害が発生していることがわかる。ただし、許可容量が大きなタンクについてはデータが得られていない。

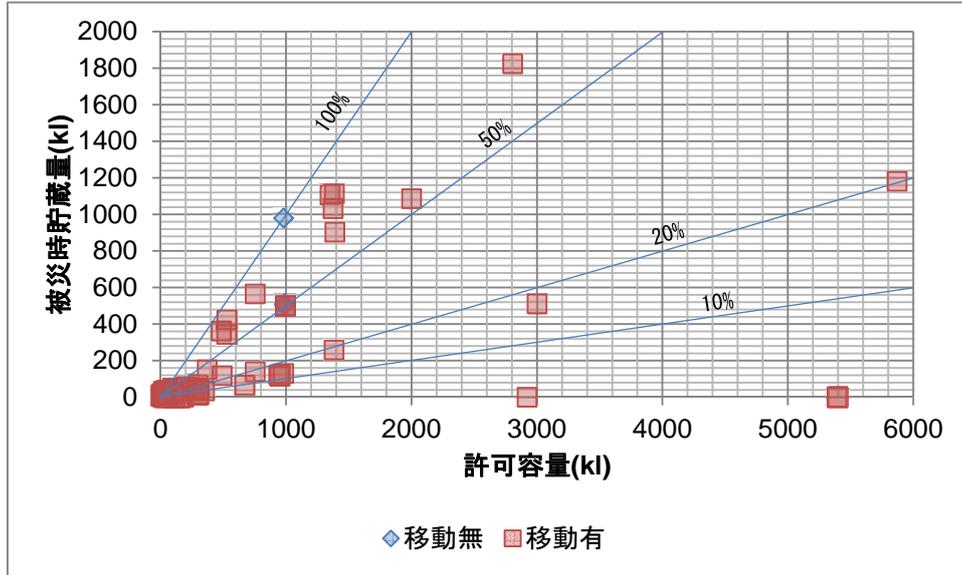
図 1 1 津波によりタンクが移動した事例とシミュレーション結果

津波被害シミュレーションでは、68 基中 62 基についてはタンク本体が移動する結果が得られており、高い相関を示している。

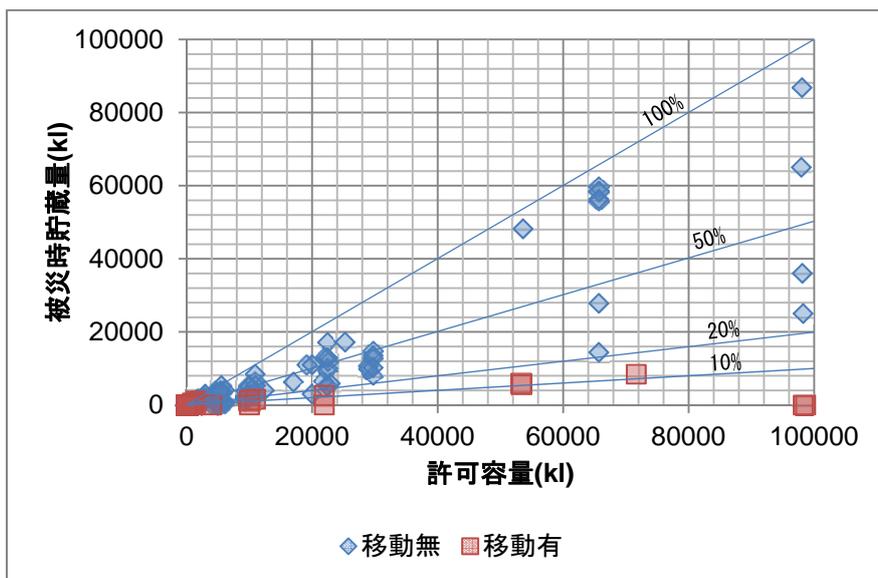
図 1 2 津波によりタンクが移動しなかった事例とシミュレーション結果 (全容量対象)

津波被害シミュレーションでは、176 基中 138 基についてはタンク本体が移動しない結果となった。

シミュレーションにおいてタンク本体が移動するとされたケース(38 基)は、タンクの許可容量が小さいもの及び被災時の貯蔵率が少ないものに限定されており、やや安全側の評価にはなっているが、良好な結果が得られている。

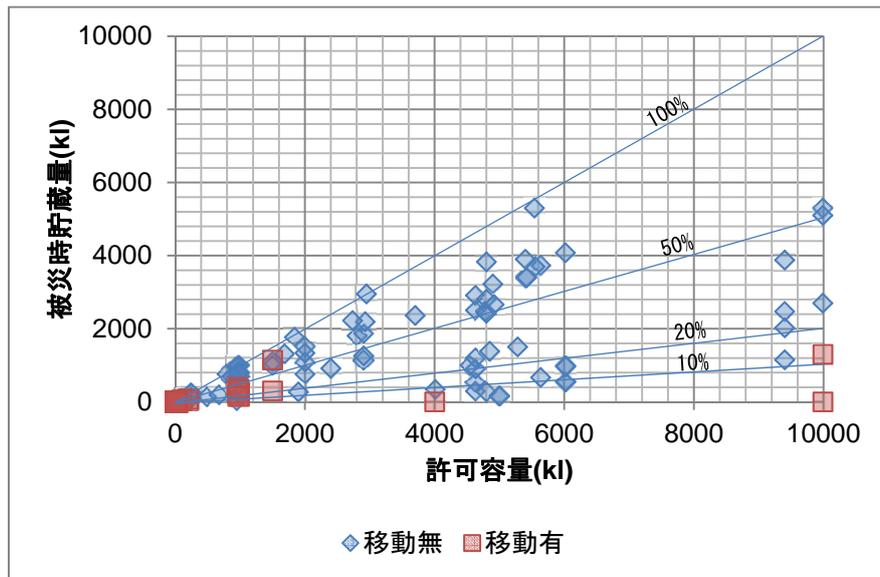
図13 津波によりタンクが移動しなかった事例とシミュレーション結果(容量10,000kl未満対象)

なお、許可容量が10,000キロリットル以下の部分を拡大すると次のようになるが、比較的小規模なタンクについても良好な結果が得られているといえる(図13)。

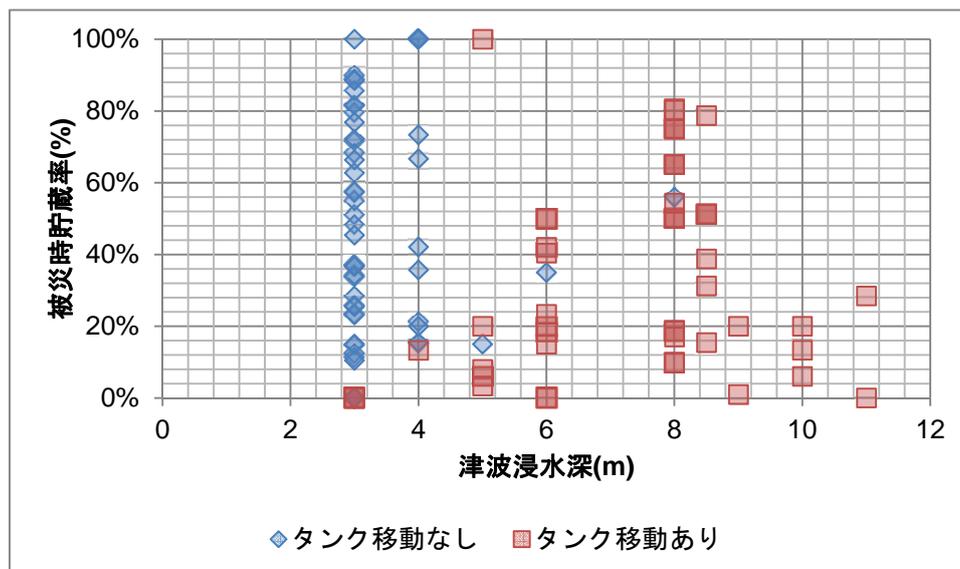
図14 津波浸水深3 m以上におけるタンク移動の有無

配管の被害を受けたタンクについて、津波浸水深と被災時の貯蔵率の関係を示した。タンクの移動がなかったケースについては、津波浸水深が3～5 mの範囲に集中していることがわかる。一方、津波浸水深が5 mを超えると多くのタンクは津波により移動してしまうことがわかる。

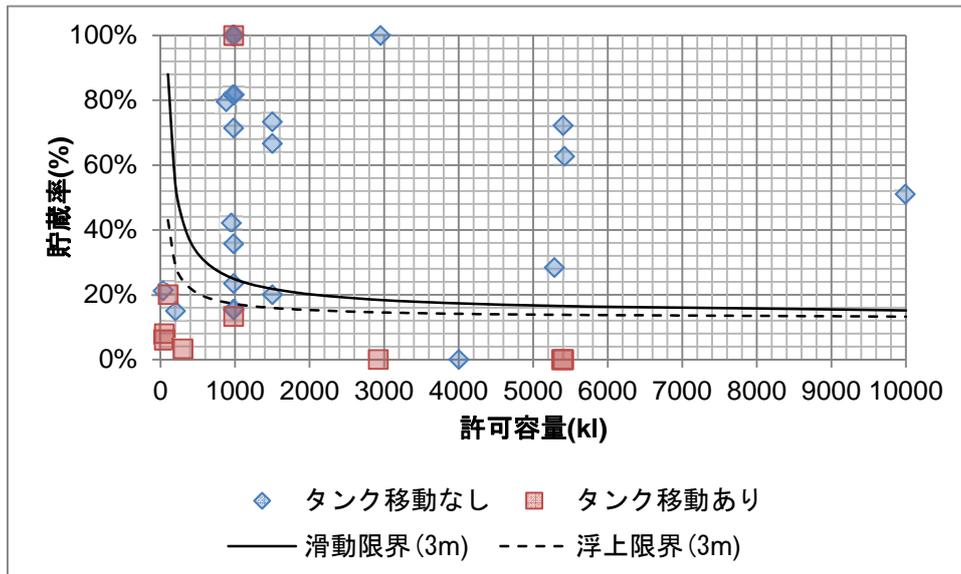
図15 津波浸水深3m以上におけるタンク移動の有無と津波被害シミュレーション

当該ケースは概ね以下の範囲において発生していることが分かった。

- ①津波浸水深は、およそ3～5mの範囲であること。
- ②タンクの許可容量は、およそ1,000キロリットル以上の範囲であること。
- ③被災時の貯蔵率は、およそ20%以上の範囲であること。

今回、津波によるタンクの被害を分析した結果についても、1,000キロリットル以上のタンクに対して緊急しゃ断弁を設置することは、津波対策として最も効果がある範囲であると整理されたことから、これまでの様々な危険物流出防止対策を踏まえたうえでも妥当であると判断するものである。

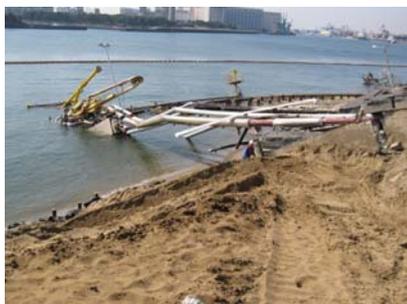
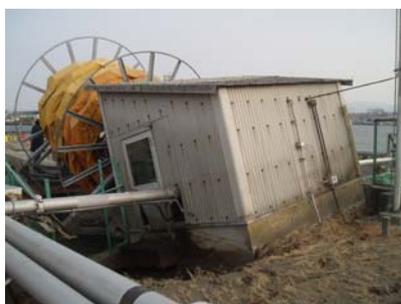
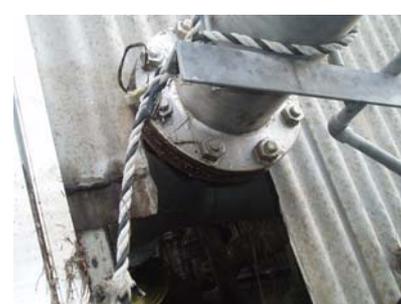
- 津波により栈橋等の設備（ローディングアーム）及び移送配管が破損したことにより、ローディングアームとの接続部から油が流出した。
- 周囲地盤の洗掘により、建屋手前（ポンプ室）の移送配管フランジ部に負荷がかかり油の滲みが発生した。
