屋外貯蔵タンクの内面コーティングの耐用年数に関するワーキンググループ（第1回）議事概要
（案）

議事4 コーティングが施工されていたタンクの内面腐食

- コーティングが施工してあるにもかかわらず、内面腐食が進行した事例があり、中には事故に至ったものもある。コーティングが施工してあるにもかかわらず内面腐食が進行する要因を分析し、それを防ぐための方法について、WGでご審議頂きたい。

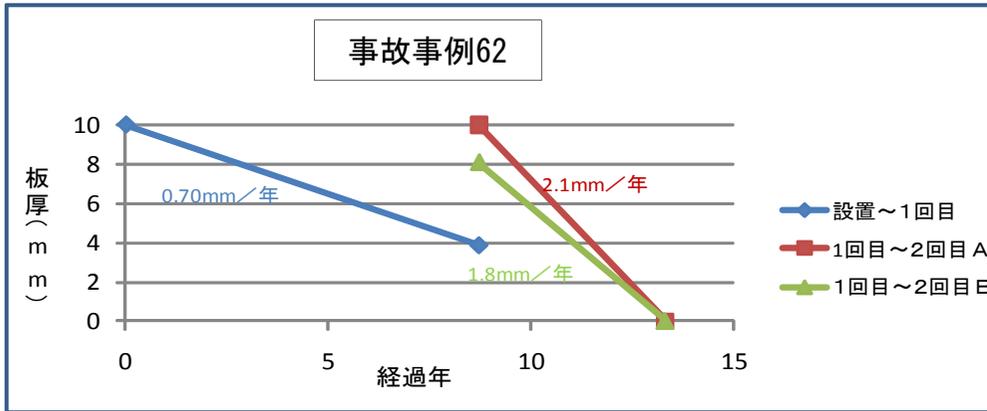
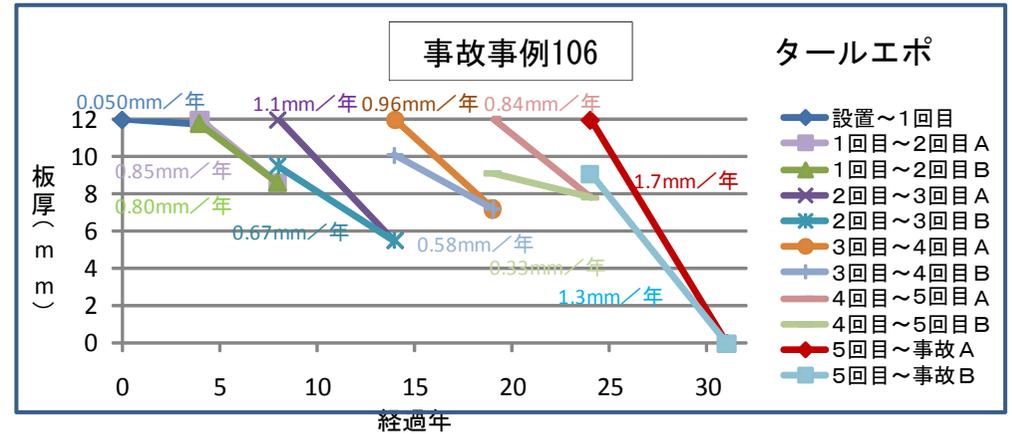
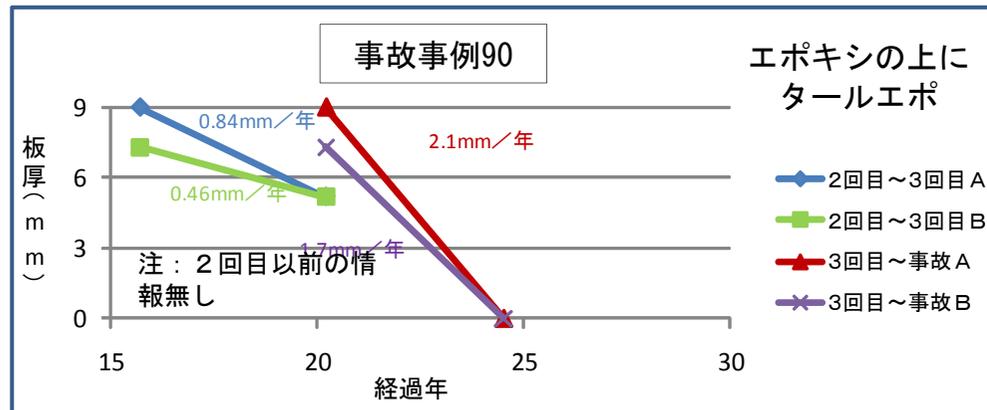
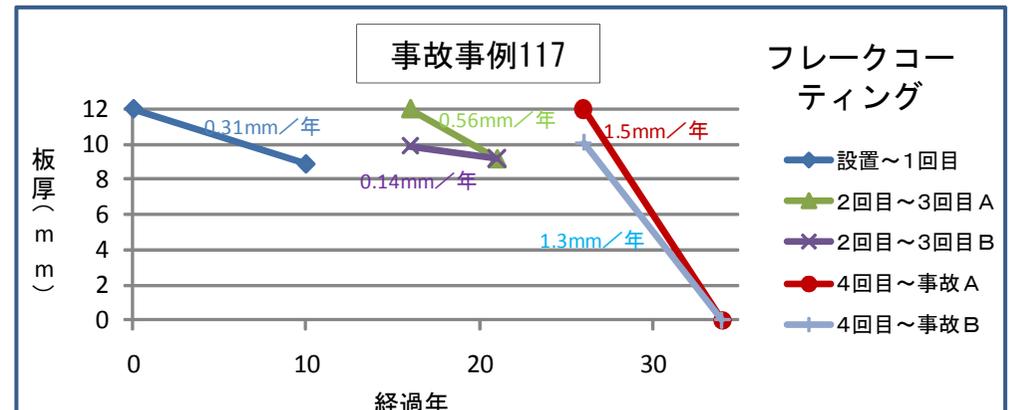
下の図は、内面腐食による貫通事故を起こしたタンクの腐食履歴を表したもの(事故の原因調査報告書より作成。)
このうち事例90、106、117のタンクではコーティングが施工されていた。

● 内面腐食事故時の腐食率

- 事例62: 1.8~2.1mm/年 (前回開放時0.70mm/年)
- 事例90: 1.7~2.1mm/年 (前回開放時0.23~0.46年)
- 事例106: 1.3~1.7mm/年 (前回開放時:0.33~0.84mm/年)
- 事例117: 1.3~1.5mm/年 (前回開放時:0.14~0.56mm/年)

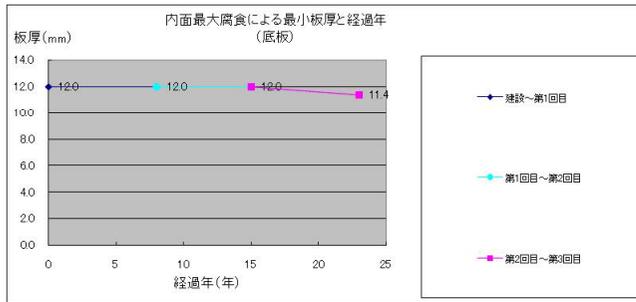
内面腐食がほとんど進行していない例

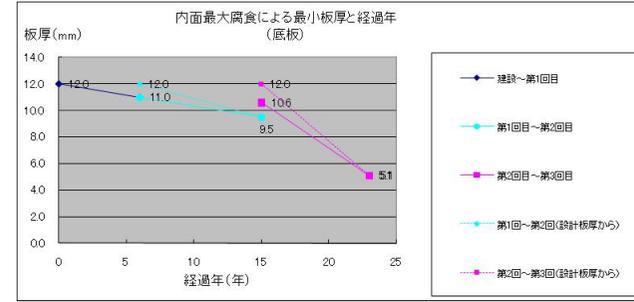
GFコーティングが施工されているにもかかわらず内面腐食が進行している事例

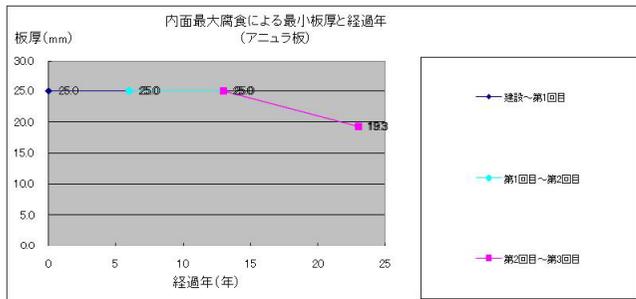
2回目開放以降内面腐食が進行した例

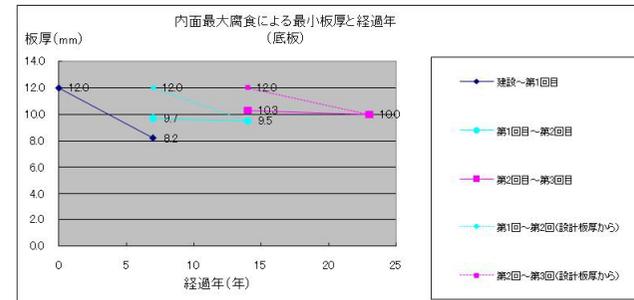
1回目の開放時にコーティングを施工し、それ以降内面腐食が進行していない事例

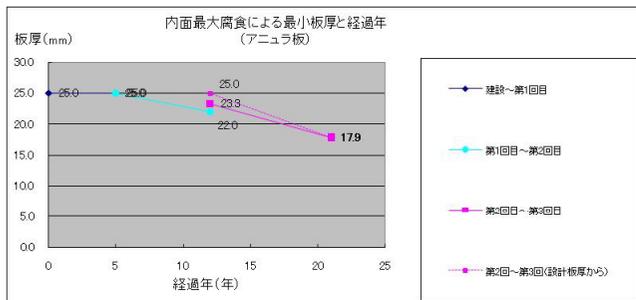
1回目の開放以降内面腐食が進行した例

- GFコーティングは内面腐食防止効果があるが、中には、その効果が1回目開放まで持たないものもある。
- 品質管理が重要。…品質管理の着目点は？
- コーティングの経年劣化により、内面腐食が発生するタンクが出てくる。
- 耐久性に対する留意が必要。…耐久性は？

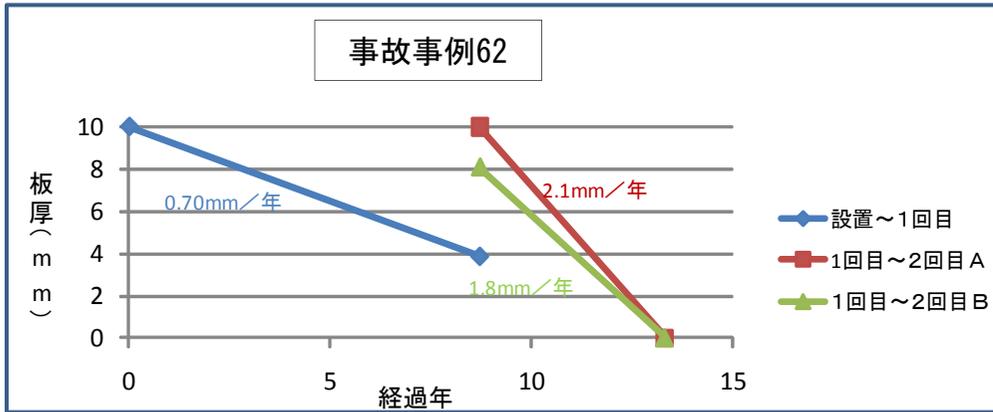
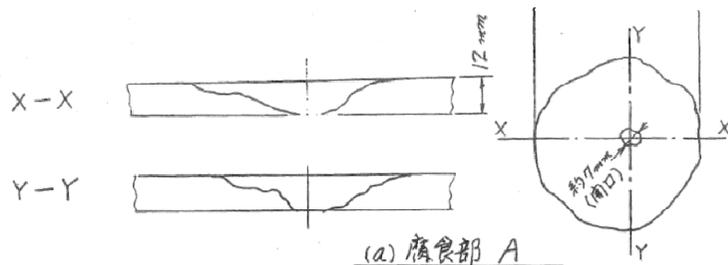
① 事故事例の分析(その1)

- ・内容物: 原油
- ・コーティングなし
- ・開口部の形状(下図)
- ・開口場所: 3つあるミキサーの内1つ(東北東)の近傍側板から145mmのアンジュラ板(12mm)
- ・このタンクは不等沈下が大きく、腐食部周辺は最も低い位置にあった。→水がたまりやすかった。
- ・スラッジの存在もあり、鋼板面に酸素濃淡電池が形成された。
- ・ミキサーの間欠運転による酸素供給と油の流れによる流体力。
- ・腐食性イオンの存在。

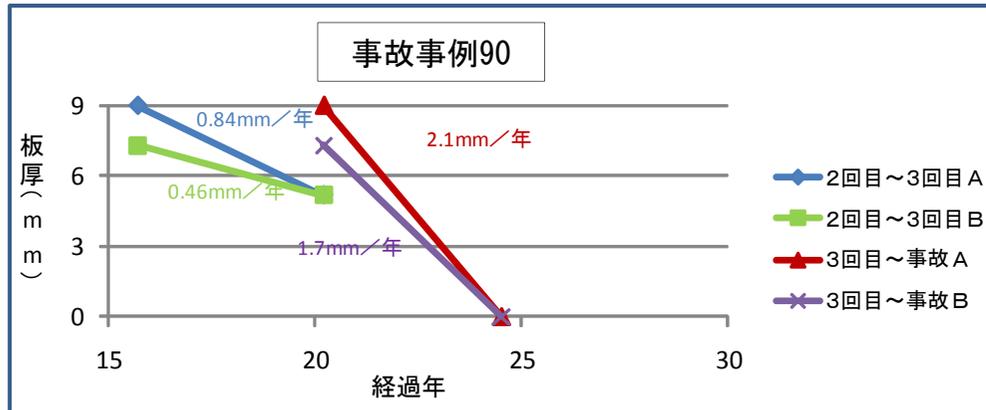
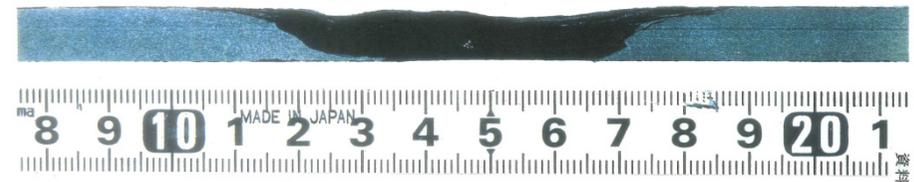
① 事故事例の分析(その2)

- ・内容物: 原油
- ・アニュラ板: エポキシ樹脂(事故の15年前)及びタールエポキシ樹脂(事故の9年前に重ね塗り)コーティング、底板: タールエポキシ樹脂(事故の9年前)コーティング。
- ・設計膜厚: 200 μ m、実膜厚: 120 μ m~1500 μ m
- ・開口部の形状(右下図)
- ・開口場所: 3箇所(南方向2、南西1)。側板からおおむね10mの底板(9mm)。
- ・ドーナツ状沈下が大きく、腐食部周辺は低い位置にあった。
- ・2種ケレンで素地調整された部分でコーティング剥離が見られた(事故タンク及び隣接タンク)。硫化水素がコーティングの劣化と剥離を助長したことも考えられる。
- ・硫化物の存在。
- ・高い腐食率となった要因は、嫌気性の硫酸塩還元バクテリアの存在があったものと考えられる。
- ・コーティングの一部剥離が生じたことによる腐食速度を増加させたことのみが孔食を助長した要因とは考えにくい。

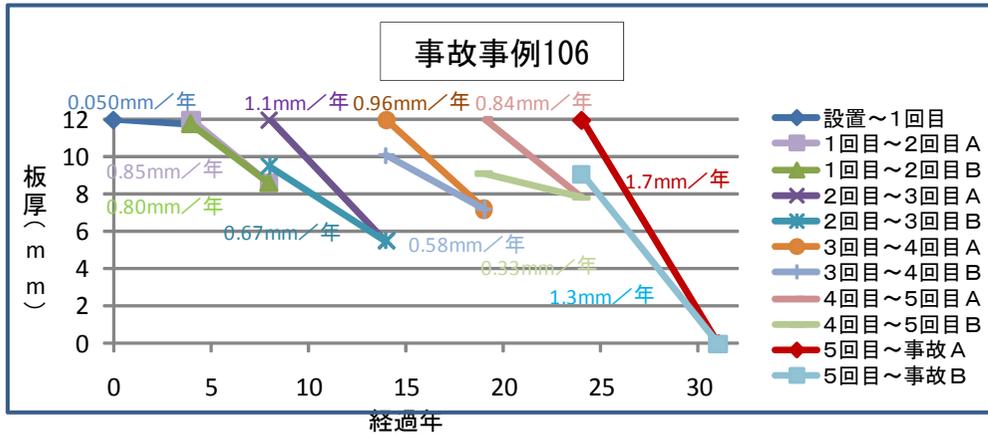
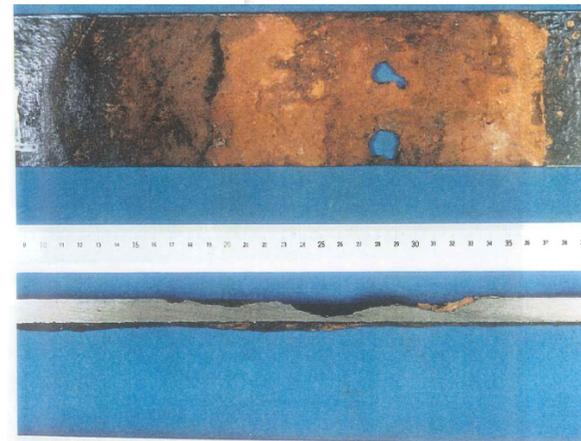
① 事事故事例の分析(その3)

- ・内容物: 原油
- ・タールエポキシ樹脂コーティング(事故の12年前に施工)。
- ・設計膜厚200 μm 、実膜厚120 μm ~1500 μm 。
- ・ピンホール及び夾雑物が多数見ついている。
- ・開口部の形状(右下図)
- ・開口場所: ドレインノズル直下のアニュラ板(12mm)
- ・ドレインノズル直下であったことから施工性やその後の検査ができなかったのではないかと推定される。
- ・60 $^{\circ}\text{C}$ を超える油に直接さらされた可能性。
- ・受け入れ時の流速とスラッジ巻き込みによる摩耗の可能性。
- ・高い腐食率の発生要因としては、スラッジ堆積状況による酸素濃淡電池による腐食、コーティング剥離部のマクロセルによる腐食、酸による腐食の複合作用と推定される。

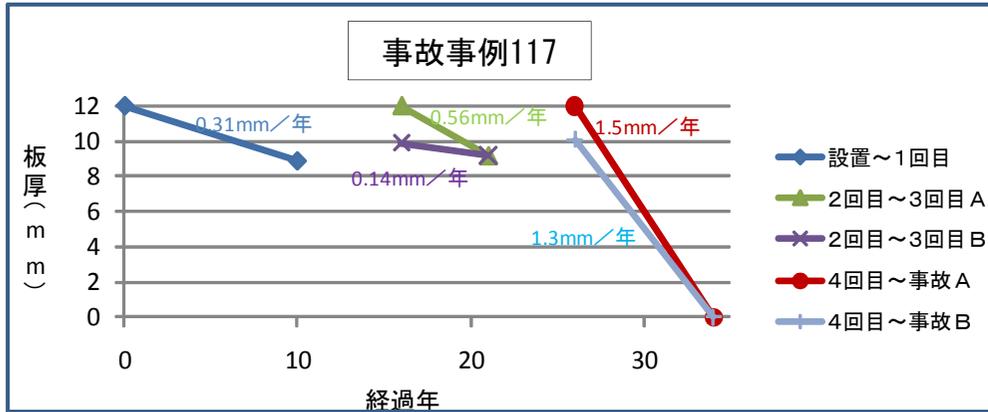
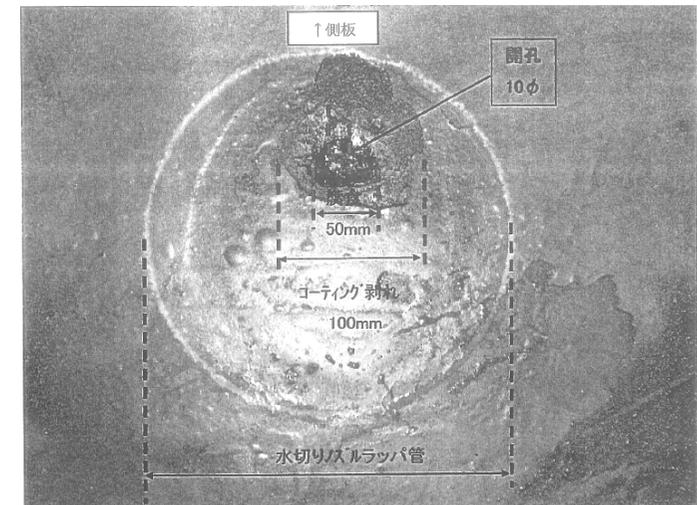
① 事故事例の分析(その4)

- ・内容物: 原油
- ・事故の24年前にFRPライニング施工、18年前にフレークコーティングによる補修。
- ・実膜厚: 100 μ m~1000 μ m。
- ・ピンホール多数。一部で、プライマーの欠落あり。一部で、塗膜下に塩分が存在した可能性は高い。
- ・開口部の形状(右下写真)
- ・開口場所: ドレインノズル直下のアニュラ板(12mm)
- ・ドレインノズル直下であったことから施工性やその後の検査ができなかったのではないか。
- ・60 $^{\circ}$ Cを超える油に直接さらされた可能性。
- ・受け入れ時の流速とスラッジ巻き込みによる摩耗の可能性。
- ・プライマーなしで施工されていた箇所が、その後の使用により塗膜下で腐食が発生し、スロップ油受入など塗膜の劣化剥離を助長させる因子が重なり、部分的に塗膜が剥離。
- ・高い腐食率の発生要因としては塩素イオンや硫酸イオンの存在。

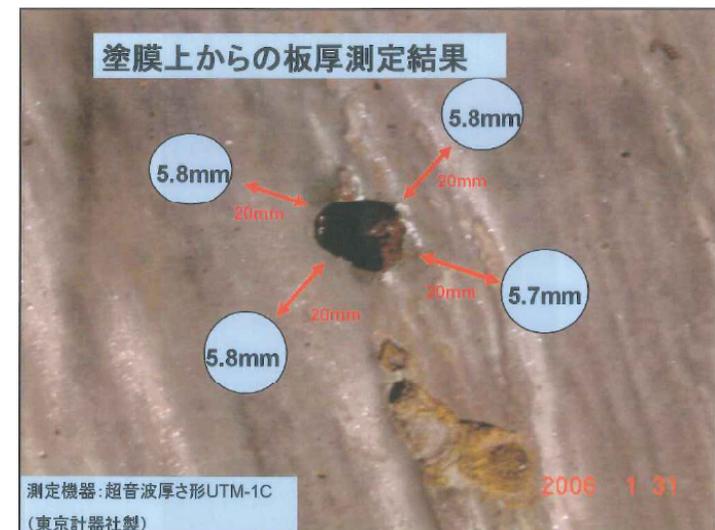
事故事例133

- ・内容物:ヘビーナフサ
- ・ビニルエステル樹脂コーティング(事故の9年前施工)。
- ・設計膜厚:500 μ m
- ・開口部の他にコーティング剥離箇所1(孔食発生)。
- ・開口部の形状(右下写真)
- ・開口場所:電気防食用陽極下の底板(6mm)。
- ・陽極の下部と底板の隙間は30mmしかなく、下地処理が十分にできなかった。施工不良があったことは明らかである。
- ・ドレン水には塩化物イオン、硫化物イオン及び有機酸が高濃度で検出された。
- ・コーティングの施工不良箇所においてコーティングが剥離した。
- ・コーティング剥離箇所の鋼板表面のドレン水において、溶存酸素、有機酸等による局部電池が形成され、電気化学的な腐食が引き起こされた。
- ・ドレン水中の塩化物、硫化物等により腐食の進行が促進。

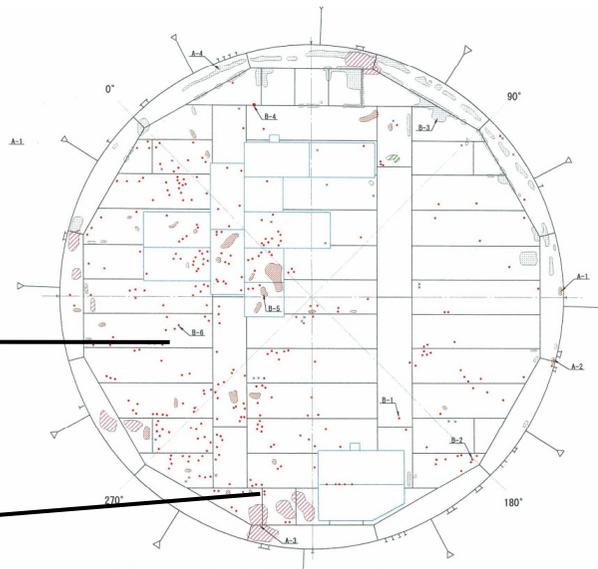
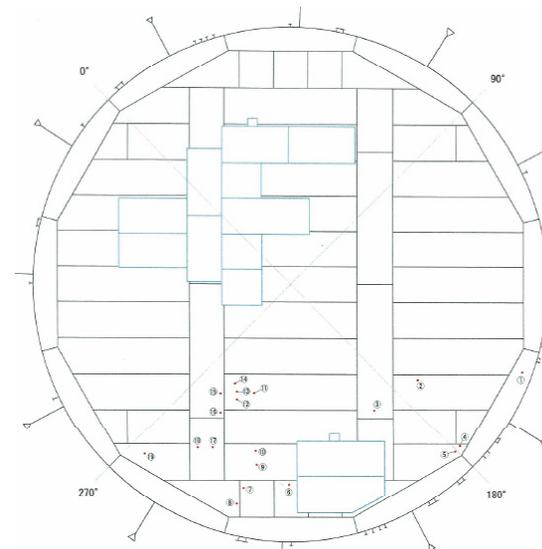
②GFコーティングを施工していたタンクの内面腐食が激しかった事例(その1)

●平成22年開放時に、コーティングの剥離と内面腐食が発見された。左下図は、タンク開放時のコーティング目視検査記録であるが、コーティングの剥離箇所が多数存在している。写真は剥離状況を示したもの。

●下図は、底部板の内面腐食点検記録である。アニュラ板に3.5mm、底板に最大6.9mmの内面腐食が発生している。平成13年開放時には、1.8mm以上の内面腐食は補修されている。

●本タンクは、開放ごとに肉盛り補修が実施されており、コーティングの腐食防止効果が低かったと考えられる。

●耐熱性能が低い塗料が使われた。

●内容物の影響(高いアロマ、温度)により腐食環境が厳しい。

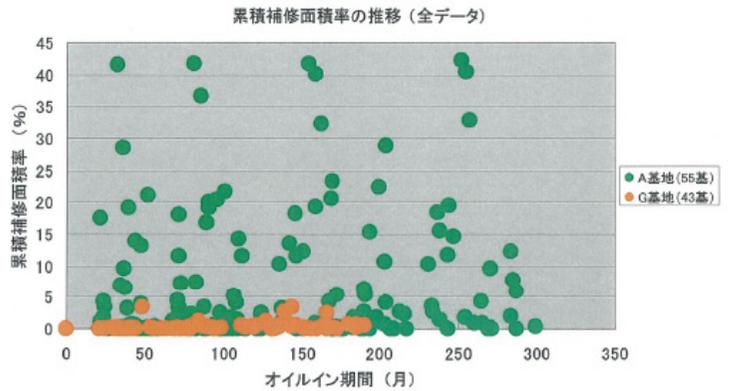
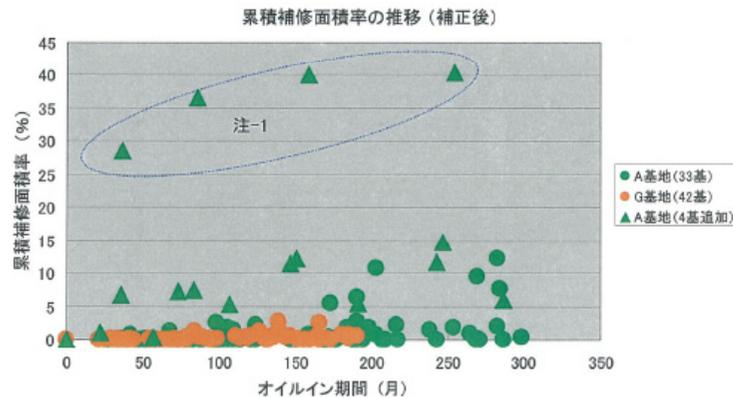
図4-1 膨れ等の発生率と塗膜の経過年数との関係

- 左上及び中の2つの図は、国備基地の備蓄タンクにおけるコーティングの累積補修率(日本高圧力技術協会「平成21年度陸上タンクのタンク底部コーティングの耐久性調査(コーティングの実績調査)報告書」、平成22年1月)。補修は膨れを生じた部分を対象としているので、膨れが発生した面積の底部面積に対する割合と見ることができる。緑はコーティング指針が示される約10年前に建設された基地のタンクで、オレンジ色はコーティング指針が示される約2年前に建設された基地のタンクである。いずれの基地のタンクもコーティング指針に規定されたGF塗料と膜厚で施工されている。

- 左の上の図は全てのタンクについてみたもの。かなり早い時期から大きな面積割合で膨れが発生しているものがある(18基)。これらについて原因を調べたところ、無機ジंकショッププライマーの除去不足と施工不良(結露)によるとされている。前者については14基で確認されているが、これらのコーティング施工時には無機ジंकショッププライマーがコーティング品質に与える影響が明確ではなかったため除去不足が生じたものと考えられ、その後影響があることが明らかになったため、コーティング指針では除せいでや素地調整確認でこのような不良が生じないようにしている。4基で施工不良(結露)が疑われているが、施工当日の天候等から類推されたもので、施工記録(温湿度記録)上は確認がされていない。

- 左の中の図は無機ジंकショッププライマー除去不足による施工不良のタンク以外の補修率である。△は確認はされていないが施工不良(結露)が疑われるタンクである。施工不良を除けば、多くのタンクで膨れがほとんど発生していないことが分かる。特にコーティング指針と同等の施工内容であった基地のデータ(オレンジ)は補修履歴が小さい。

- ほとんど膨れが発生していないコーティングでは塗膜下の母材にはほとんど腐食は生じない。以上のことから、コーティング指針に則ったGFコーティングは内面防食効果が高いことが分かる。
- (参考)左下は平成8年に同様の調査が行われた結果(危険物保安技術協会「屋外貯蔵タンク内面のコーティングに関する調査検討報告書」、平成9年3月)。膨れが発生したものが多いが、ほとんど膨れが発生していないものもあり、施工年代の古いコーティングには塗膜の防食効果にばらつきが大きいことが分かる。対象タンクは民間のものが主で、塗料はGFコーティング以外も含む。
