屋外貯蔵タンクのコーティングの  
耐用年数に関する検討業務

B タンク現地調査結果報告書

1. 4 調査対象物 Bタンク  
仕様(1)型式：FRT  
(2)容量：23,000k $\ell$   
(3)内径：—  
(4)油種：原油  
(5)加熱コイル：有り

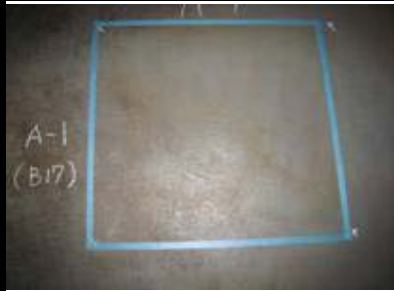
| 底板・<br>アニ<br>ユラ<br>板 | A-1<br>膨れ 0%(健全部)<br>(板No.17) | B-1<br>膨れ ~0.1%<br>(板No.59) | C-1<br>膨れ ~0.3%<br>(板No.10) | D-1<br>膨れ 0.3%~<br>(板No.64) |

| 部 位                      ケース | | | | 100点膜厚測定 | | | 塗膜下 | 塗膜断面・裏面 | | 付着性 | | 硬度 |
|---|---|---|---|---|---|---|---|---|---|---|---|---|
| 底<br>板 | 未補修部 | A<br>膨れ<br>0% | A-1<br>板No.17 | 766 | 1054 | 490 | 異状なし | 752<br>(旧膜685) | 極一部<br>黒錆 | 2.5 | 旧塗膜と補修膜<br>の層間100% | 38 |

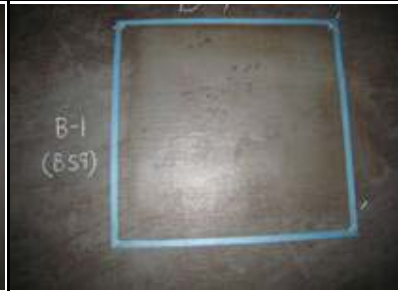
| 部 位                      ケース | | | | 100点膜厚測定 | | | 塗膜下 | 塗膜断面・裏面 | | 付着性 | | 硬度 |
|---|---|---|---|---|---|---|---|---|---|---|---|---|
| | | B<br>膨れ<br>～0.1% | B-1<br>板No.59 | 986 | 1745 | 609 | 〃 | 902<br>(旧膜821) | 黒錆 | 6.2 | 旧塗膜と補修膜<br>の層間60%<br>旧塗膜凝集40% | 30 |

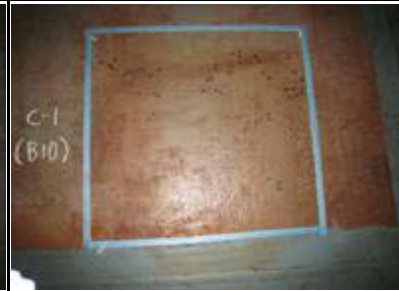
| 部 位                      ケース | | | | 100点膜厚測定 | | | 塗膜下 | 塗膜断面・裏面 | | 付着性 | | 硬度 |
|---|---|---|---|---|---|---|---|---|---|---|---|---|
| | | C<br>膨れ<br>～0. 3% | C-1<br>板No.10 | 930 | 1423 | 524 | 異状なし | 1252<br>(旧膜1152) | 黒錆 | 1.2 | 旧塗膜と補修膜<br>の層間100% | 35 |

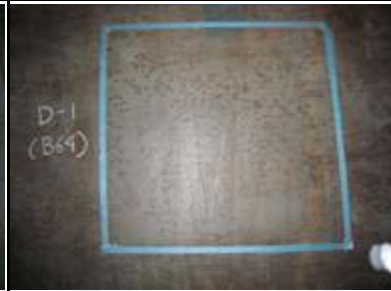
| 部 位                      ケース | | | | 100点膜厚測定 | | | 塗膜下 | 塗膜断面・裏面 | | 付着性 | | 硬度 |
|---|---|---|---|---|---|---|---|---|---|---|---|---|
| | | D<br>膨れ<br>0.3%～ | D-1<br>板No.64 | 834 | 1249 | 604 | 〃 | 767<br>(旧膜600) | 黒錆 | 0.8 | 旧塗膜と補修膜<br>の層間100% | 30 |

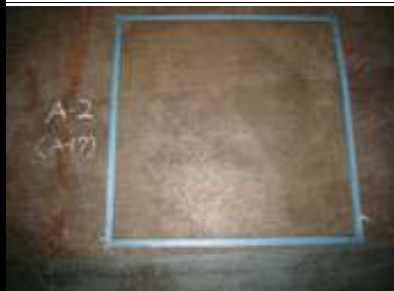
| | A-2<br>膨れ 0%(健全部)<br>(板No.A17) | B-2<br>膨れ ~0.1%<br>(板No.16) | C-2<br>膨れ ~0.3%<br>(板No.62) | D-2<br>膨れ ~17%<br>(板No.9) |

| 部 位                      ケース | | | | 100点膜厚測定 | | | 塗膜下 | 塗膜断面・裏面 | | 付着性 | | 硬度 |
|---|---|---|---|---|---|---|---|---|---|---|---|---|
| | | | A-2<br>板No.A17 | 871 | 1241 | 591 | 〃 | 523 | 極一部<br>黒錆 | 3.8 | 旧塗膜と補修膜<br>の層間100% | 33 |

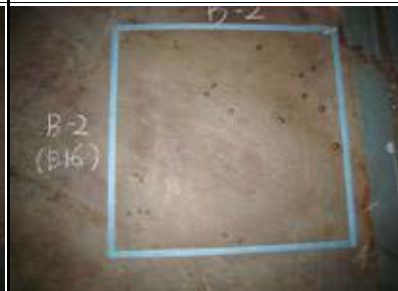
B-2の膨れ部は塗膜下に水分の浸透が認められ、 $\phi$ 20mm程度の黒錆が認められた。

| 部 位                      ケース | | | | 100点膜厚測定 | | | 塗膜下 | 塗膜断面・裏面 | | 付着性 | | 硬度 |
|---|---|---|---|---|---|---|---|---|---|---|---|---|
| | | | B-2<br>板No.16 | 705 | 1066 | 475 | 膨れ部下に黒錆 | 696<br>(旧膜504) | 極一部<br>黒錆 | 0.7 | 旧塗膜と補修膜<br>の層間100% | 36 |

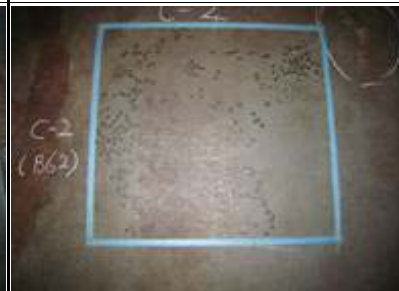
| 部 位                      ケース | | | | 100点膜厚測定 | | | 塗膜下 | 塗膜断面・裏面 | | 付着性 | | 硬度 |
|---|---|---|---|---|---|---|---|---|---|---|---|---|
| | | | C-2<br>板No.62 | 700 | 1003 | 466 | 〃 | 752<br>(旧膜579) | 黒錆 | 1.2 | 旧塗膜と補修膜<br>の層間100% | 38 |

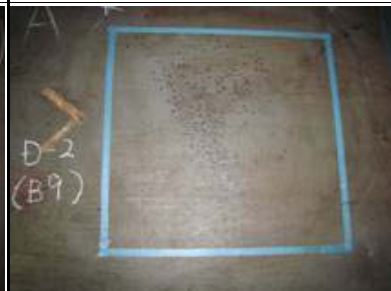
| 部 位                      ケース | | | | 100点膜厚測定 | | | 塗膜下 | 塗膜断面・裏面 | | 付着性 | | 硬度 |
|---|---|---|---|---|---|---|---|---|---|---|---|---|
| | | | D-2<br>板No.9 | 996 | 1469 | 667 | 〃 | 840<br>(旧膜669) | 極一部<br>黒錆 | 0.6 | 旧塗膜と補修膜<br>の層間100% | 33 |

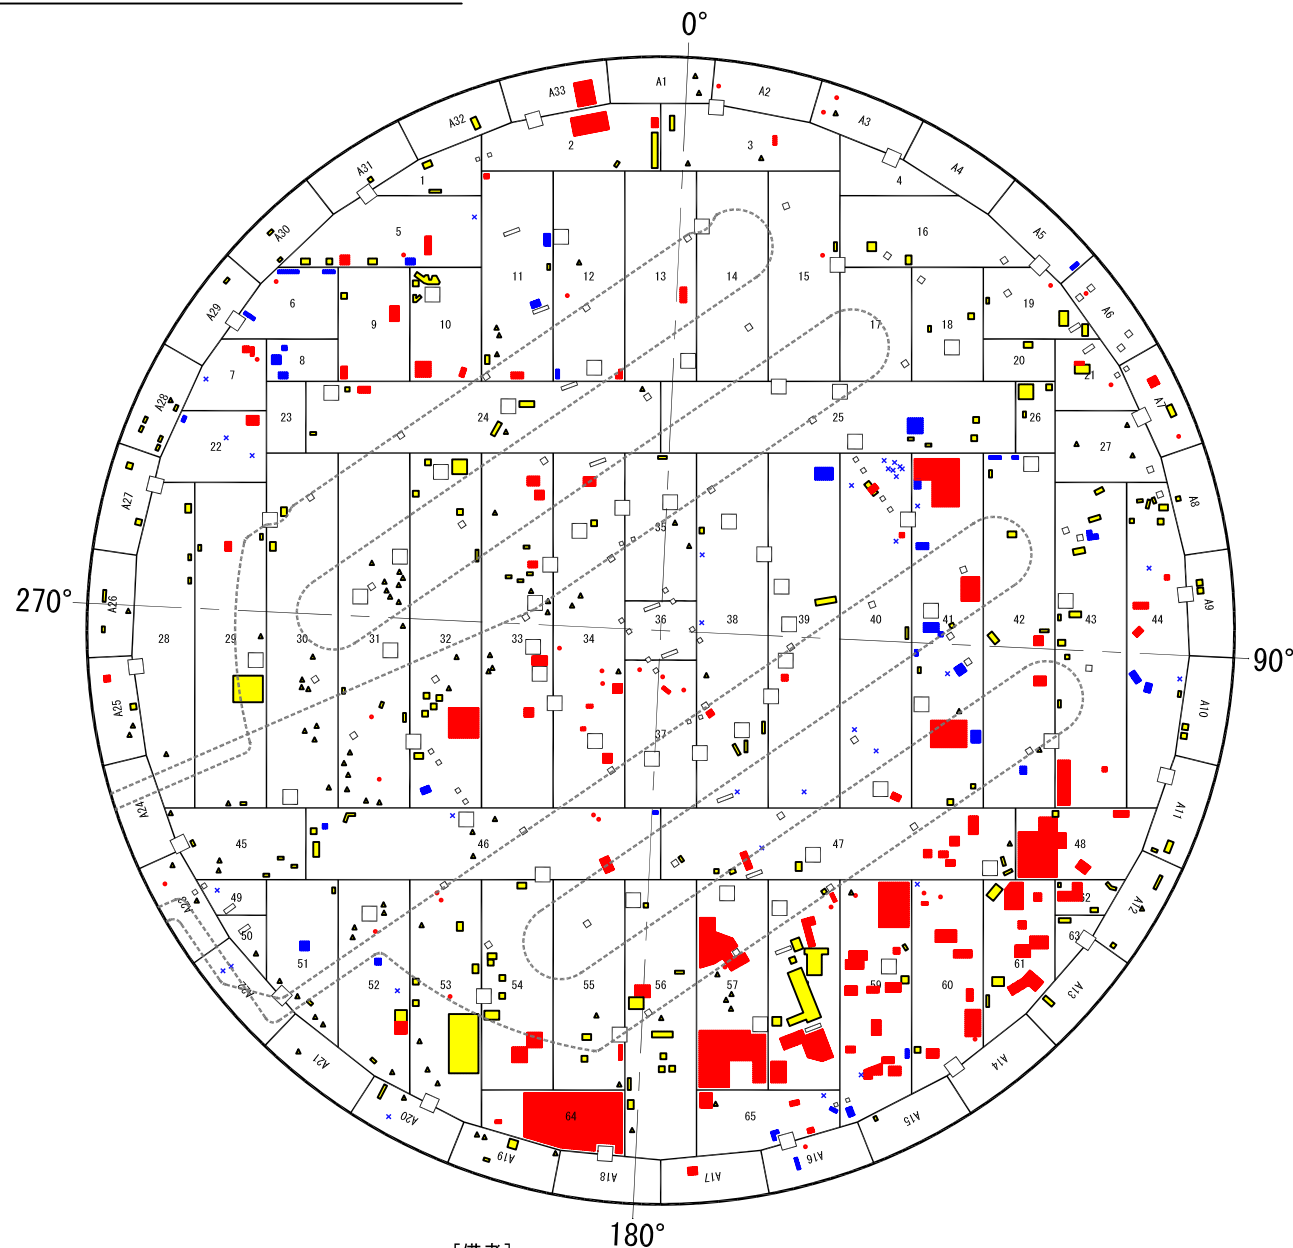
タンク底板コーティング目視調査図

##### 1) 外観目視（「タンク底板コーティング目視調査図」参照）

目視検査では、底板部の広範囲に膨れが発生している。膨れの発生は補強塗装と思われる上塗の薄い塗膜（100 $\mu$ m程度）である。殆どの膨れ発生部は旧塗膜と上塗（グリーン色）間で発生している。

補強塗膜を除去すると、健全な旧塗膜が現われ、膨れは下地まで達していないことを確認した。

| 建設 | | |
|---|---|---|
| 塗膜欠陥面積 | 42.987㎡(26.375㎡) | |
| 欠陥率 | 底板：2.712% 7mm板0.698% | |

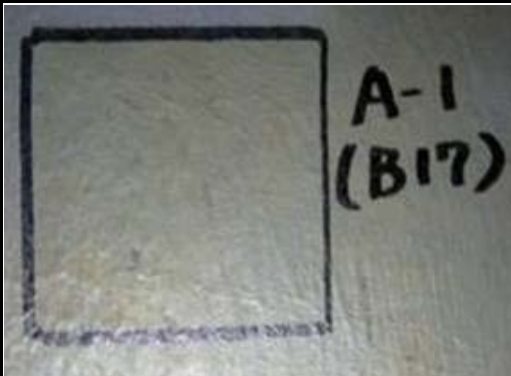
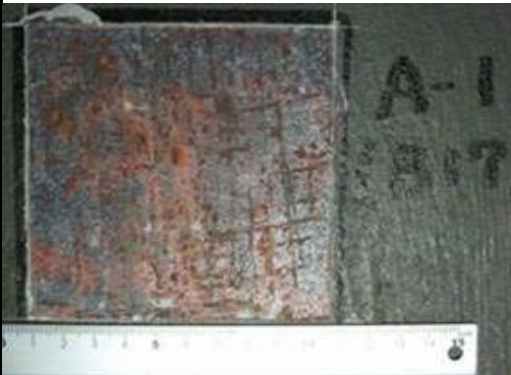
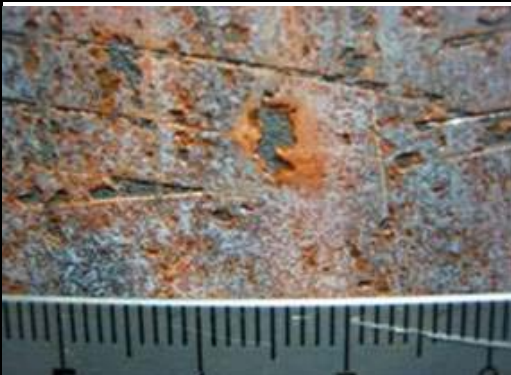
| | | A-1<br>板No.17 | A-2<br>板No.A17 |

A-1、A-2、B-1、C-2、D-1、D-2は、塗膜下については水分透過等殆どなく異常ない状況である。膨れは補強塗膜で発生し、素地までの水分の透過は見られない状態であった。

| 膨れの大きさ(mm) | | 膨れなし | 膨れなし |
| 膨れ下の状態 | | 塗膜下異常なし | 異常なし。 |

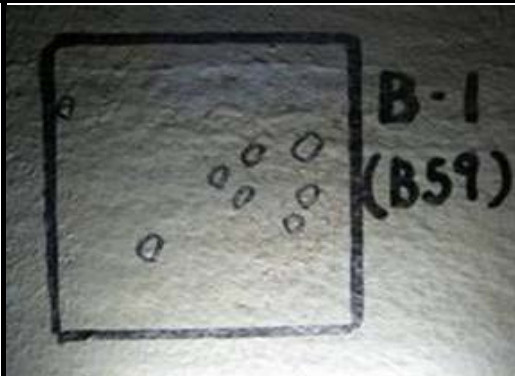
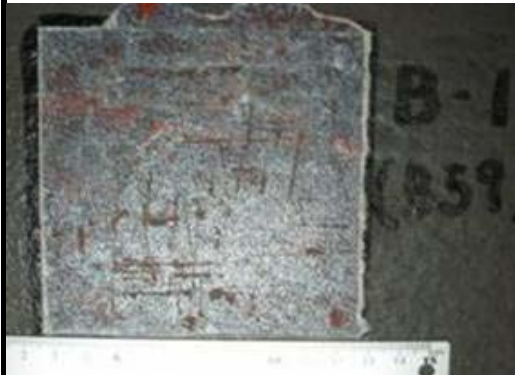
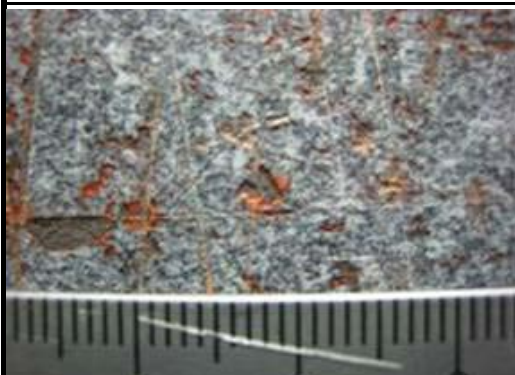
| | | B-1<br>板No.59 | B-2<br>板No.16 | | |

| 膨れの大きさ(mm) | | φ 3～7 | | φ 12～15 | |
| 膨れ下の状態 | | 塗膜下異常なし | | 膨れ部に黒錆 | |

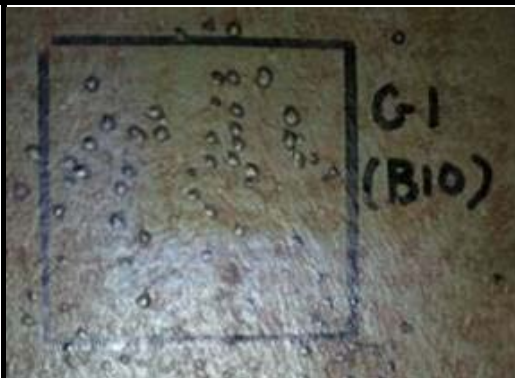
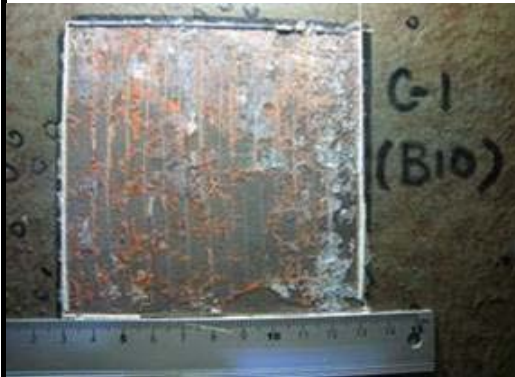
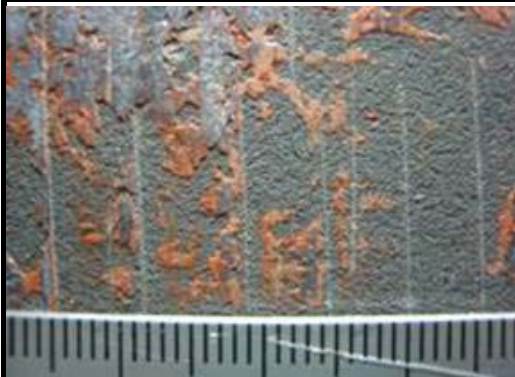
| | | C-1<br>板No.10 | C-2<br>板No.62 |

区分C Dについても、塗膜下に水分の浸透が殆どない状態であり、素地に達しない膨れであった。

| 膨れの大きさ(mm) | | φ 3~5 | φ 3~10 |
| 膨れ下の状態 | | 塗膜下異常なし | 塗膜下異常なし |

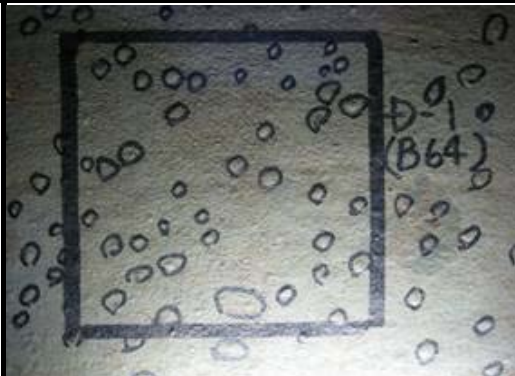
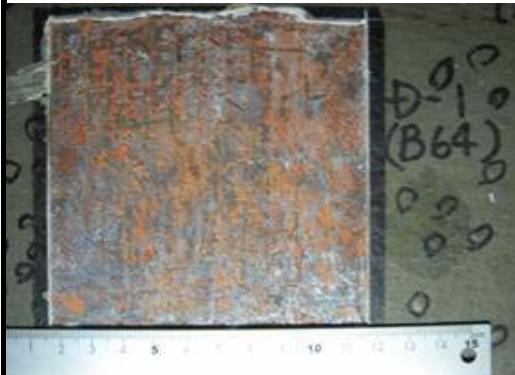
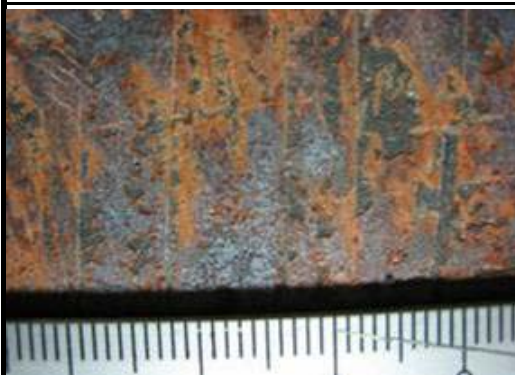
| | | D-1<br>板No.64 | D-2<br>板No.9 | | |

| 膨れの大きさ(mm) | | φ 5～10 | | φ 5～10 | |
| 膨れ下の状態 | | 塗膜下異常なし | | 塗膜下異常なし | |

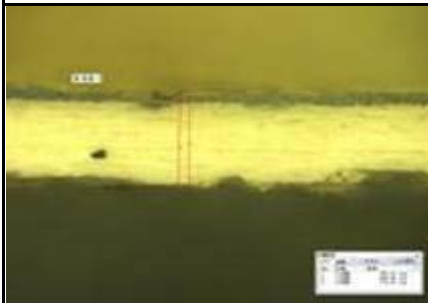
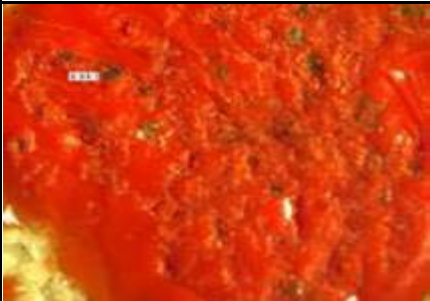
区分A－1の健全部は、トータル膜厚752 $\mu\text{m}$ であり、旧塗膜は685 $\mu\text{m}$ で補修膜厚は67 $\mu\text{m}$ 塗着していた。A－2はトータル膜厚523 $\mu\text{m}$ であり、補修膜厚は採取時に補修塗膜が剥がれたため測定はできなかった。裏面には僅かに黒錆が確認される。

| | | 未補修部 | | | |
|---|---|---|---|---|---|
| | | 極一部に黒錆が見られる | 黒錆が見られる | 黒錆が見られる | 黒錆が見られる |

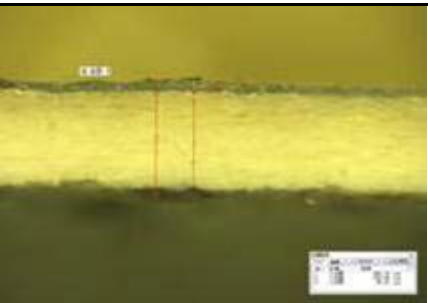
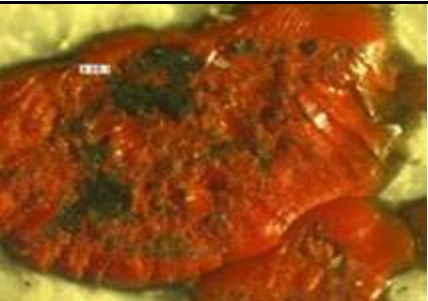
区分B－1はトータル膜厚902 $\mu\text{m}$ であり、旧塗膜は821 $\mu\text{m}$ で補修膜厚は81 $\mu\text{m}$ 塗着していた。B－2はトータル膜厚696 $\mu\text{m}$ であり、旧塗膜は504 $\mu\text{m}$ で補修膜厚は117 $\mu\text{m}$ 塗着していた。B－1裏面には黒錆が確認される。

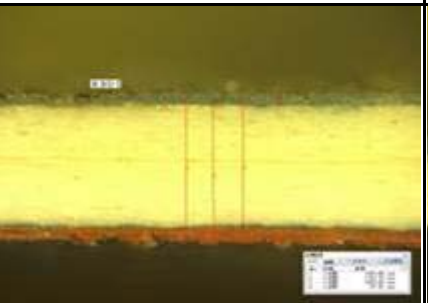
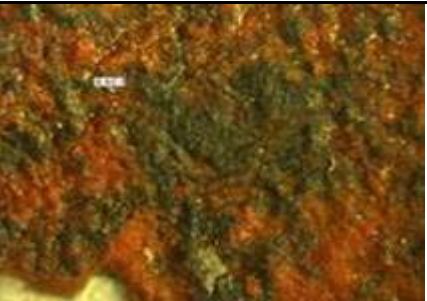
区分C－1はトータル膜厚1252 $\mu\text{m}$ であり、旧塗膜は1152 $\mu\text{m}$ で補修膜厚は100 $\mu\text{m}$ 塗着していた。C－2はトータル膜厚752 $\mu\text{m}$ であり、旧塗膜は579 $\mu\text{m}$ で補修膜厚は173 $\mu\text{m}$ 塗着していた。C裏面には黒錆が確認される。

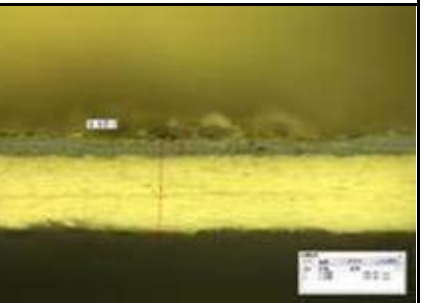
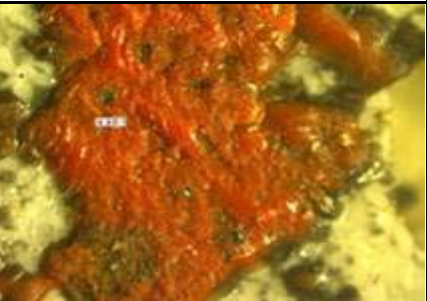
区分D－1はトータル膜厚767 $\mu\text{m}$ であり、旧塗膜は600 $\mu\text{m}$ で補修膜厚は167 $\mu\text{m}$ 塗着していた。D－2はトータル膜厚840 $\mu\text{m}$ であり、旧塗膜は669 $\mu\text{m}$ で補修膜厚は171 $\mu\text{m}$ 塗着していた。D裏面には僅かに黒錆が確認される。

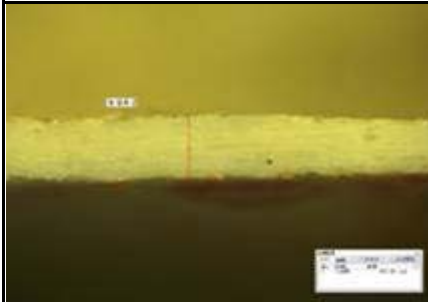
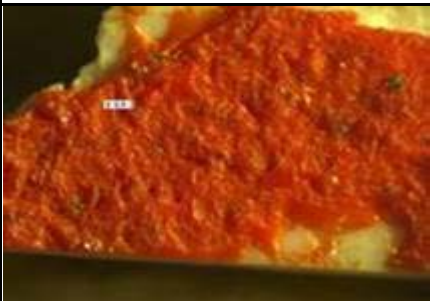
| | | 未補修部 | | | |
|---|---|---|---|---|---|
| | | 極一部に黒錆が見られる | 極一部に黒錆が見られる | 黒錆が見られる | 極一部に黒錆が見られる |

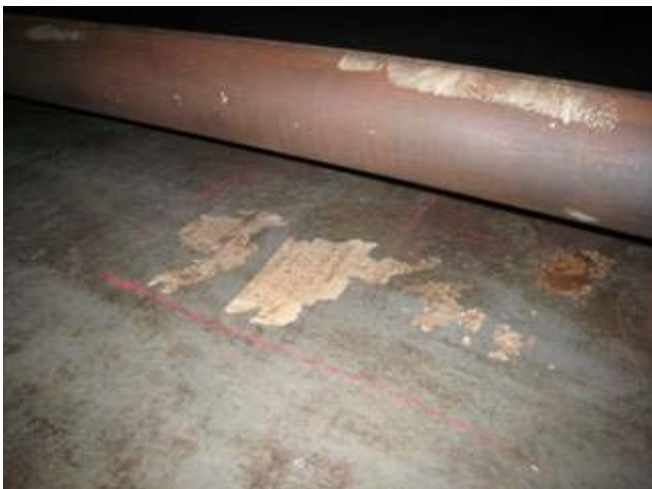
補強塗装部に剥離発生

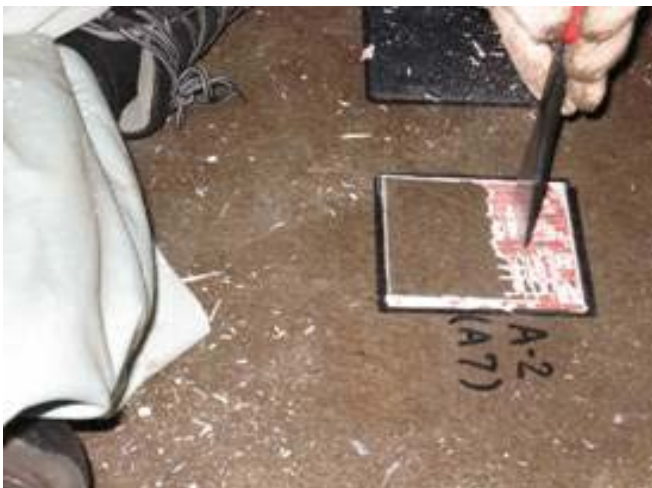
塗膜下剥離
