屋外貯蔵タンクのコーティングの  
耐用年数に関する検討業務

Cタンク現地調査結果報告書

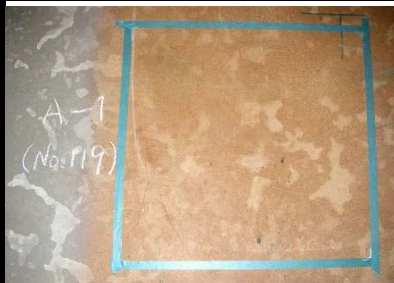
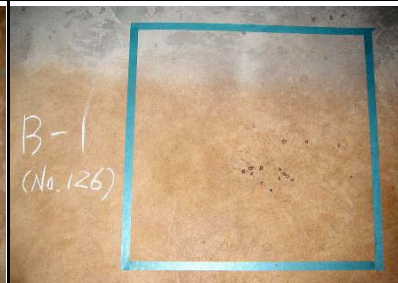
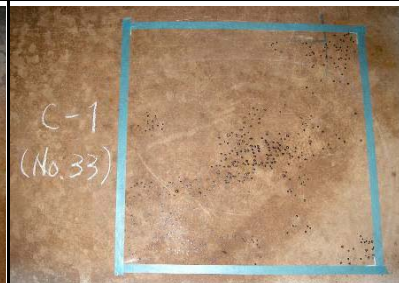
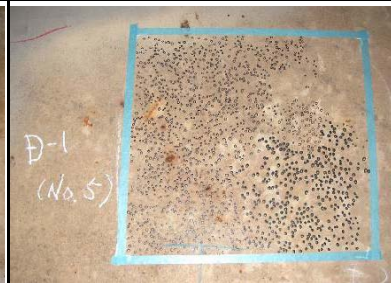
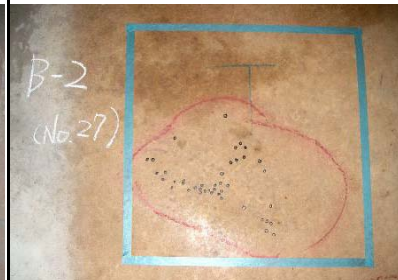
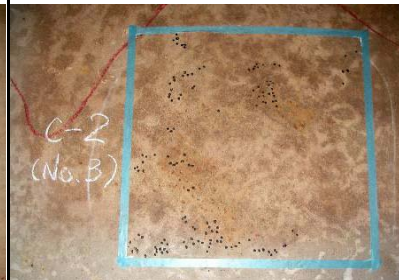
膨れ発生状態区分写真

| | A-1<br>膨れ 0%(健全部)<br>(板No.119) | B-1<br>膨れ ~0.1%<br>(板No.126) | C-1<br>膨れ ~0.3%<br>(板No.33) | D-1<br>膨れ 0.3%~<br>(板No.5) |
| | A-2<br>膨れ 0%(健全部)<br>(板No.73) | B-2<br>膨れ ~0.1%<br>(板No.27) | C-2<br>膨れ ~0.3%<br>(板No.3) | D-2<br>膨れ ~33%<br>(板No.22) |

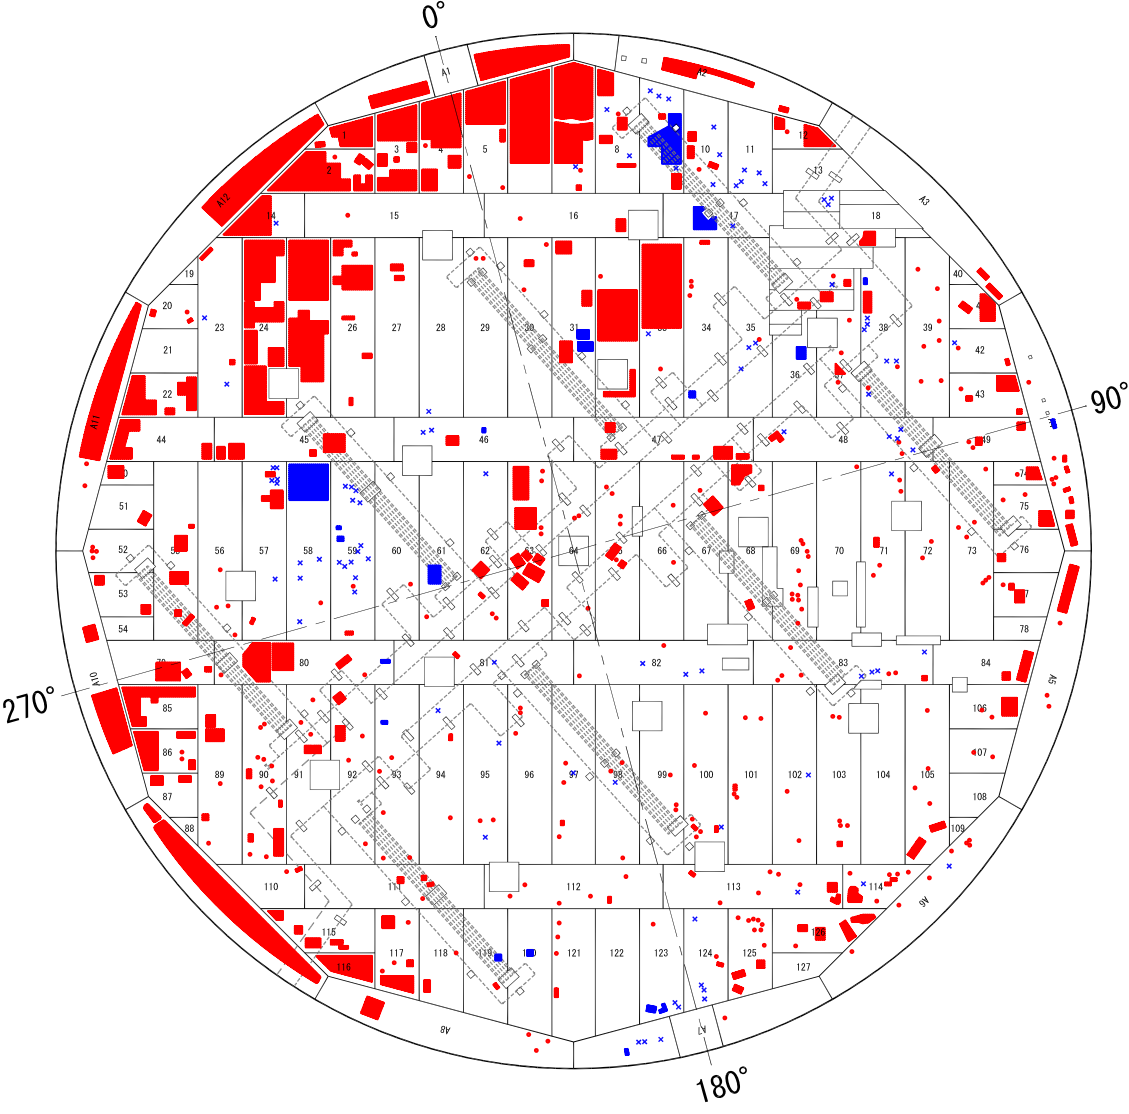
タンク底板コーティング目視調査図

##### 1) 外観目視（「タンク底板コーティング目視調査図」参照）

本タンクの履歴から判断して既存塗膜は1986年に施工された塗膜であり、24年が経過している。塗膜状態は底板、アニュラ板に5mm程度の膨れが多数発生している。

既に膨れが破壊して赤錆が発生している箇所は、塗膜下の鋼板が凹みのある孔食部であり孔食部からの錆の発生であった。

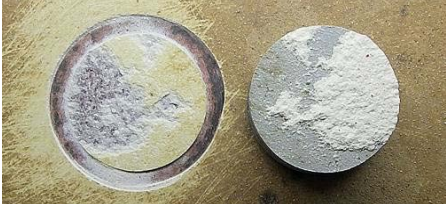
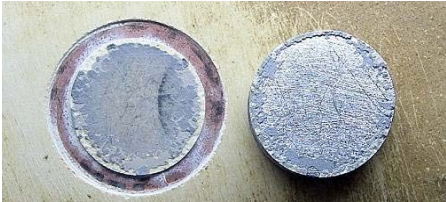
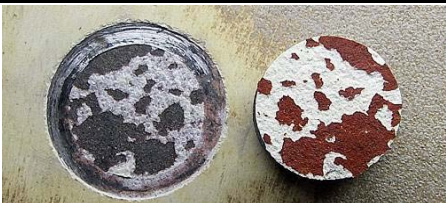
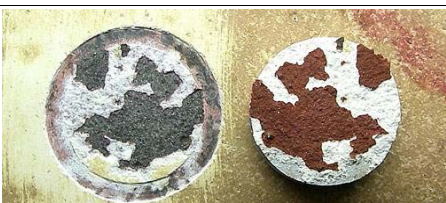
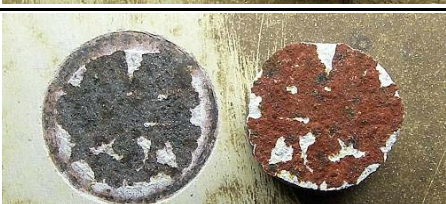
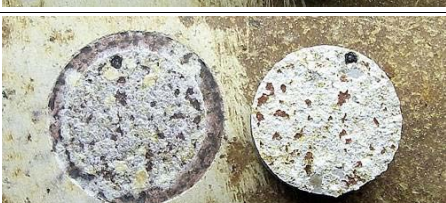
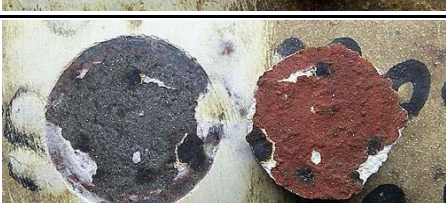
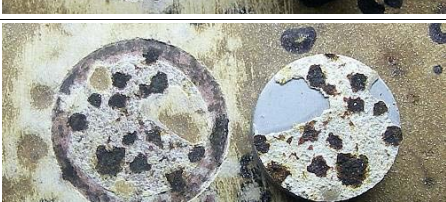
付着性試験記録表

膨れ発生程度の異なる区分A B C Dについての付着力を測定した結果、底板の健全部A-1は7.0MPaで鋼素地からの破壊であり高い付着性が確認された。その他の部位は2.5MPa以下で膨れの発生の多い区分C Dは2MPa以下であった。

また破断箇所は区分B C Dは素地に近い箇所から破断し、区分Dには膨れ状の黒錆が確認された。

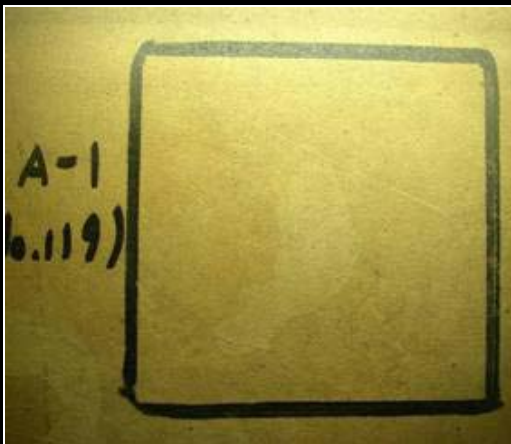
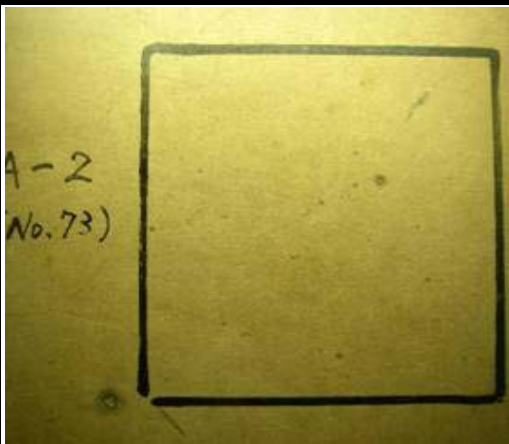
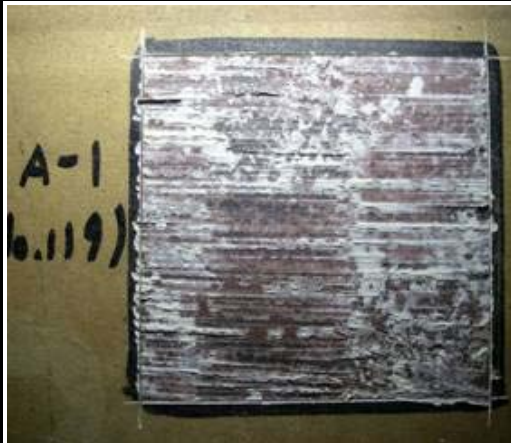
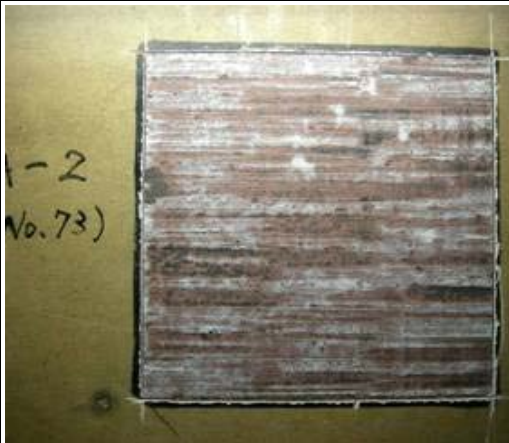
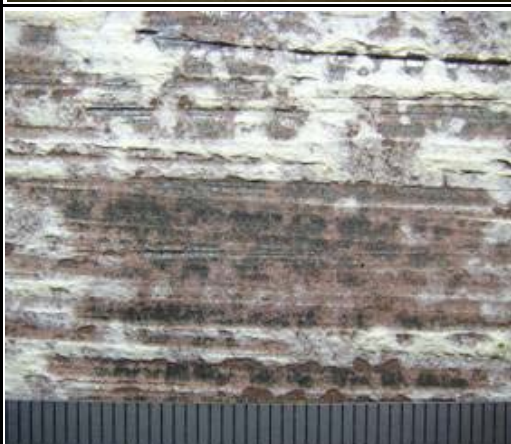
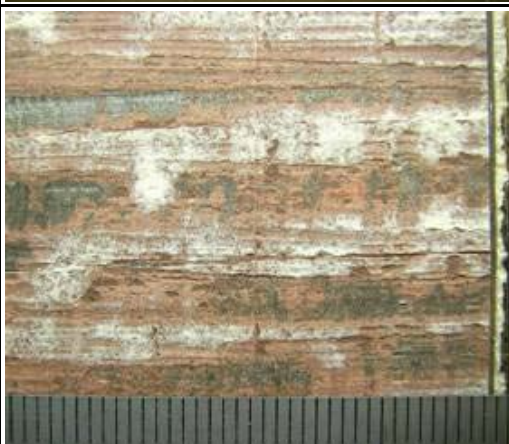
| | | A-1<br>板No.119 | A-2<br>板No.73 |

| 膨れの大きさ(mm) | | 膨れなし | 膨れなし |
| 膨れ下の状態 | | 異常なし。 | 異常なし。 |

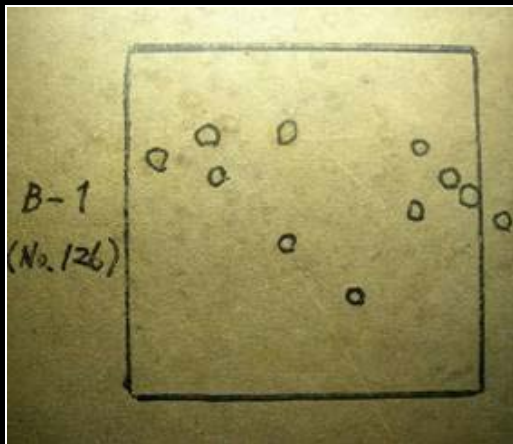
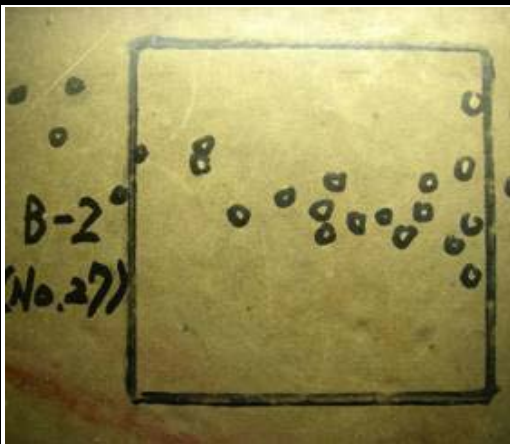
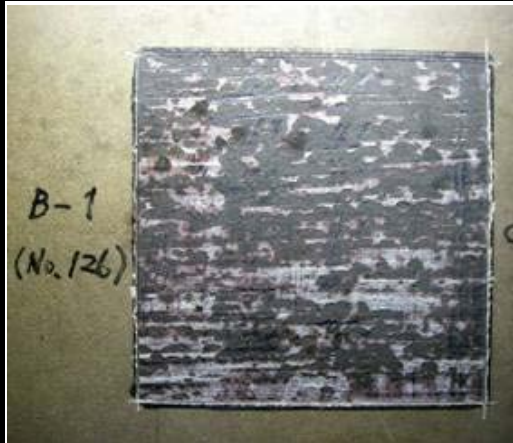
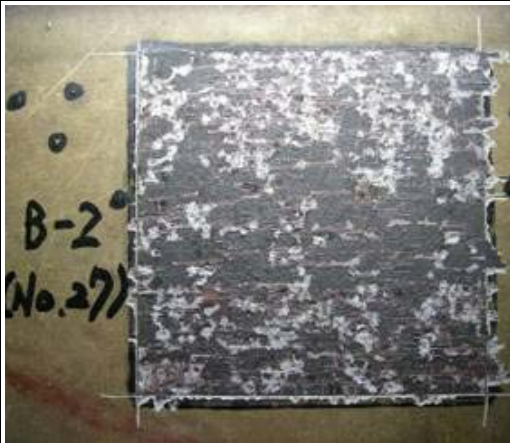
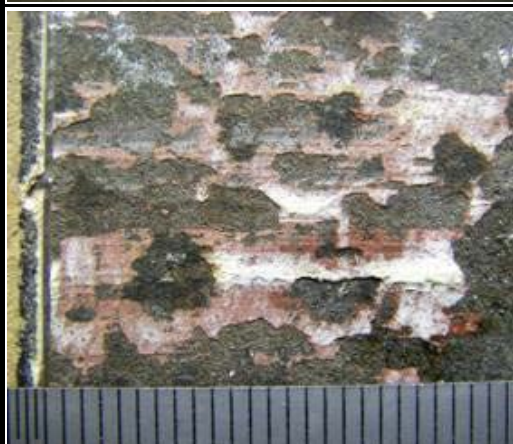
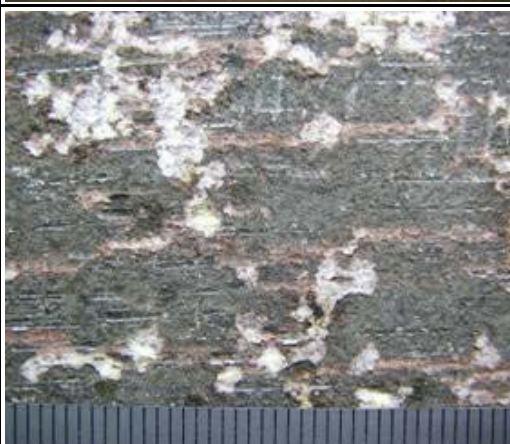
| | | B-1<br>板No.126 | B-2<br>板No.27 |

| 膨れの大きさ(mm) | | φ 3~8 | φ 3~7 |
| 膨れ下の状態 | | 膨れ下に膨れと同程度の大きさの黒錆が見られ、目視で確認できた膨れ箇所周辺の塗膜下にも黒錆が点在していた。 | |
| | | 膨れ下に膨れと同程度の大きさの黒錆が認められるものと、黒錆などが認められないものが存在していた。 | |

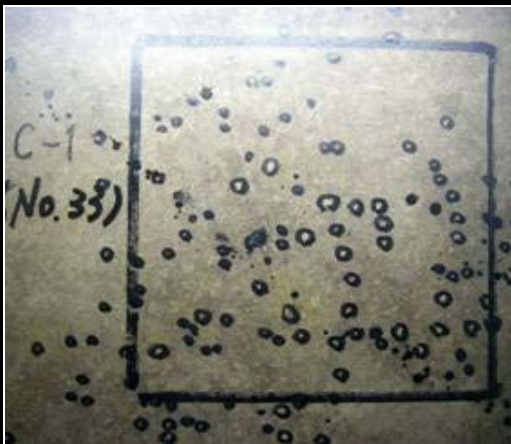
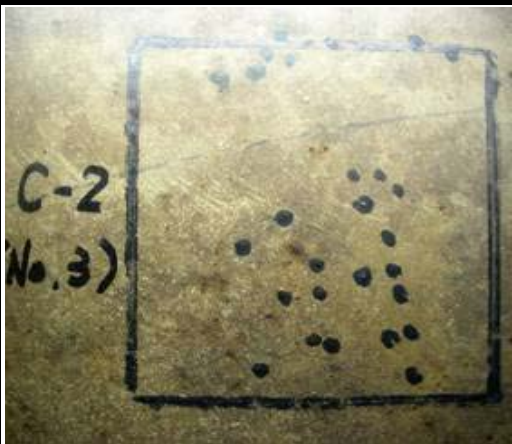
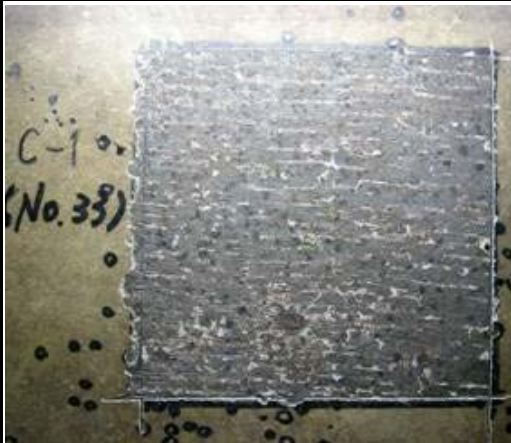
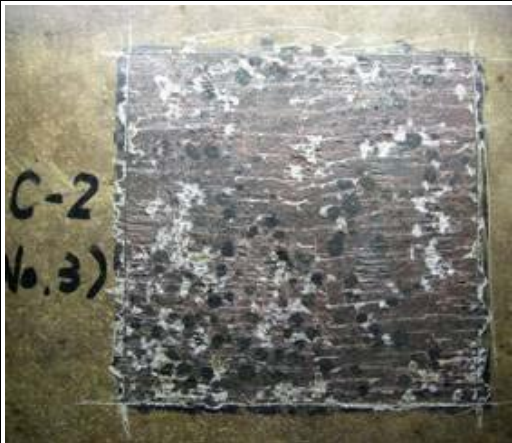
| | | C-1<br>板No.33 | C-2<br>板No.3 |

| 膨れの大きさ(mm) | | φ 1~4 | φ 1~5 |
| 膨れ下の状態 | | 膨れ下に膨れと同程度の大きさの黒錆が見られ、一部ではわずかに赤錆も認められた。また目視で確認できた膨れ箇所周辺の塗膜下にも黒錆が点在していた。 | 膨れ下に膨れと同程度の大きさの黒錆が見られ、目視で確認できた膨れ箇所周辺の塗膜下にも黒錆が多数発生していた。 |

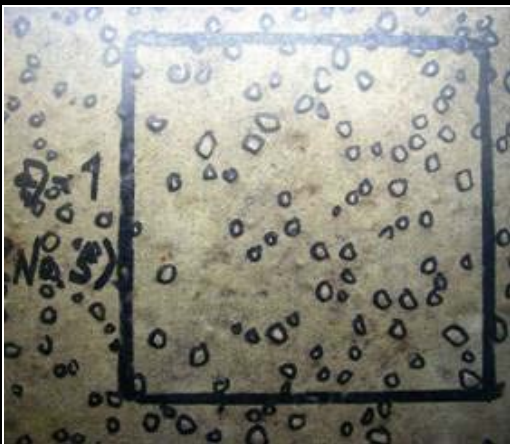
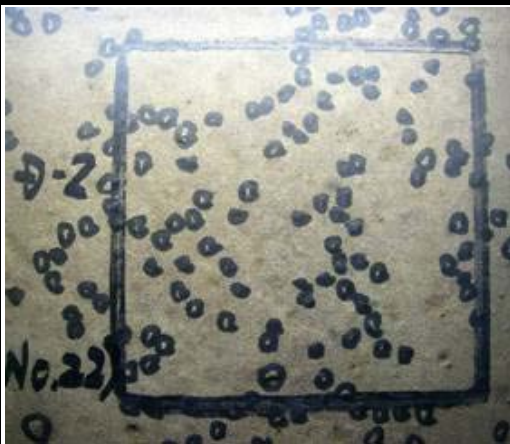
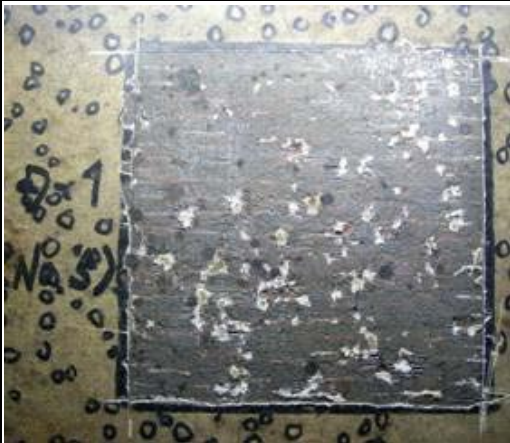
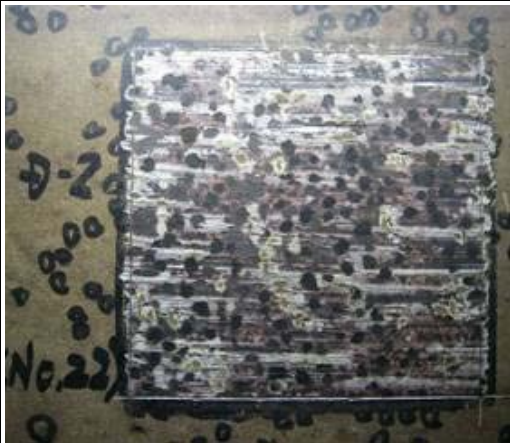
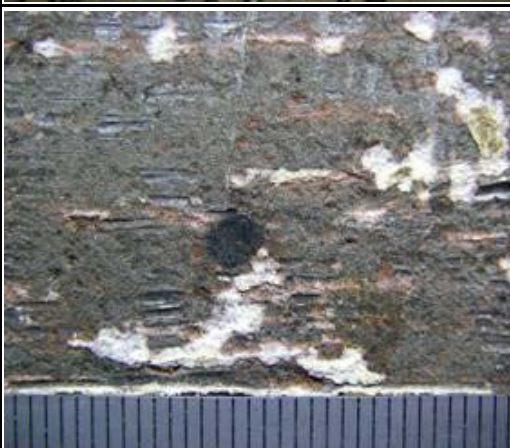
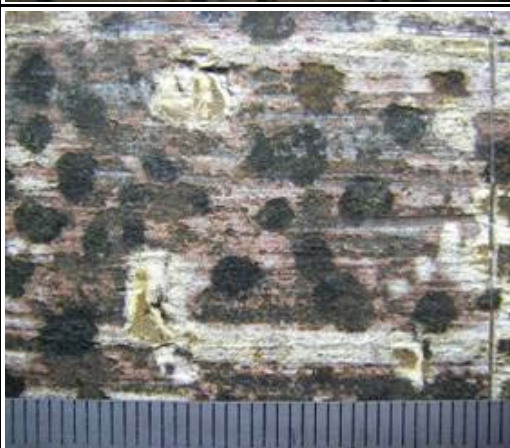
| | | D-1<br>板No.5 | D-2<br>板No.22 |

| 膨れの大きさ(mm) | | φ 2～7 | φ 2～8 |
| 膨れ下の状態 | | 膨れ下に膨れと同程度の大きさの黒錆が認められるものと、黒錆などがはっきり認められないものが存在していた。 | |
| | | 膨れ下に膨れと同程度の大きさの黒錆が見られ、目視で確認できた膨れ箇所周辺の塗膜下にも黒錆が多数発生し、一部では赤錆も認められた。 | |

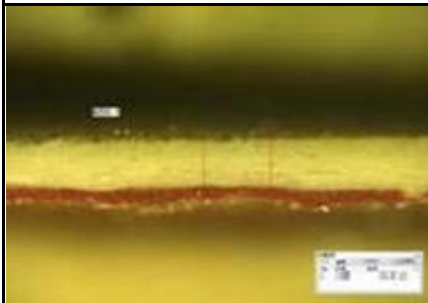
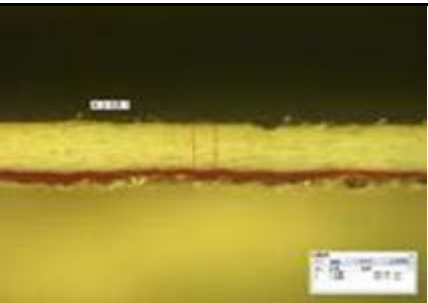
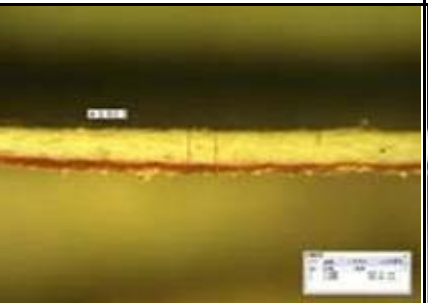
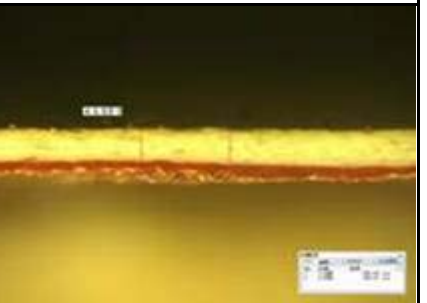
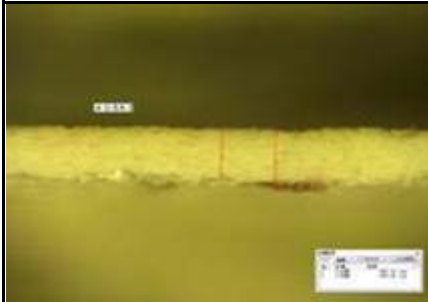
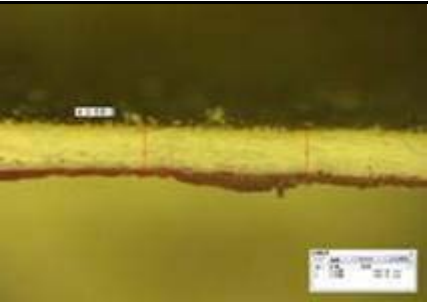
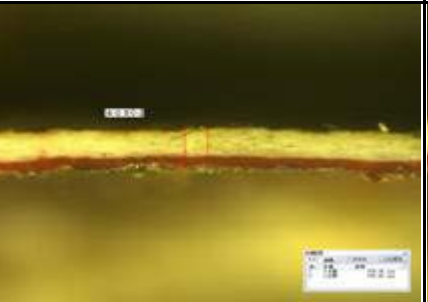
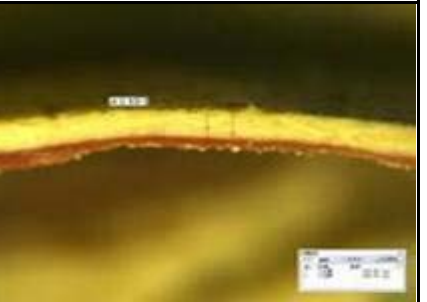
##### 7) 塗膜断面測定（「膨れ発生状態区分断面・裏面写真」参照）

区分Aの健全部はトータル膜厚500 $\mu\text{m}$ 程度であり、裏面に僅かに黒錆が確認される。

区分Bはトータル膜厚400 $\mu\text{m}$ であり、裏面には黒錆が確認される。

区分Cはトータル膜厚300 $\mu\text{m}$ であり、裏面には黒錆が確認される。

区分Dはトータル膜厚300 $\mu\text{m}$ であり、裏面には黒錆が確認される。

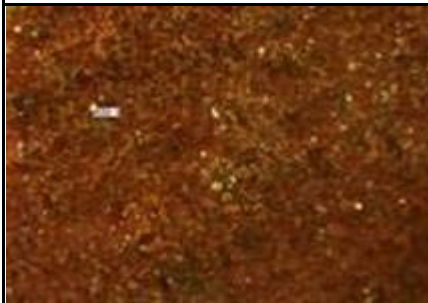
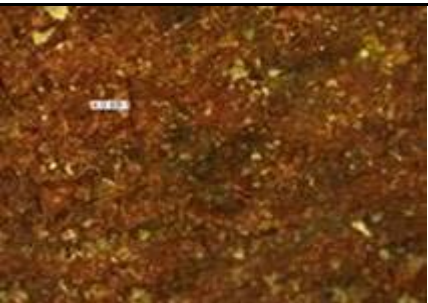
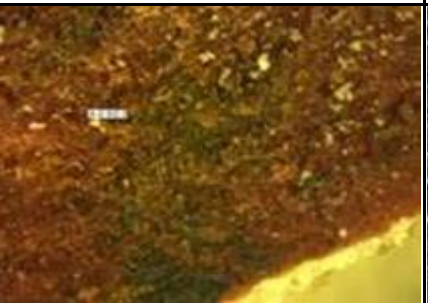
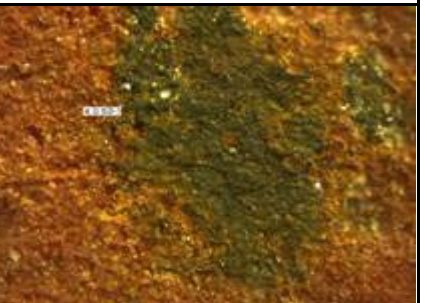
| | | 未補修部 | | | |
|---|---|---|---|---|---|
| | | 一部分に黒錆が見られる | 極一部に黒錆が見られる | 黒錆が見られる | 黒錆が見られる |

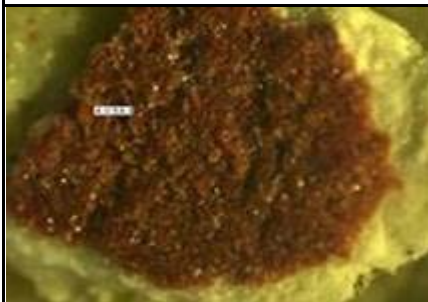
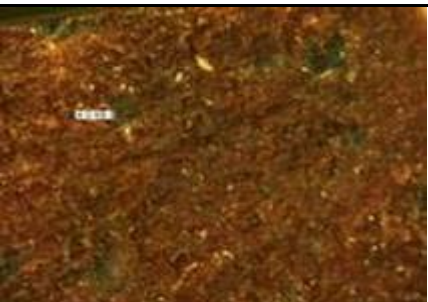
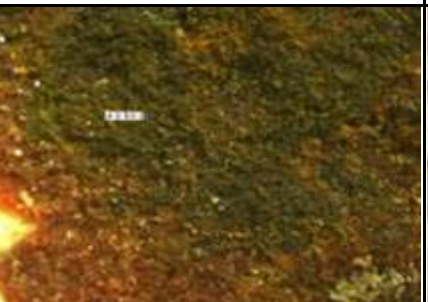
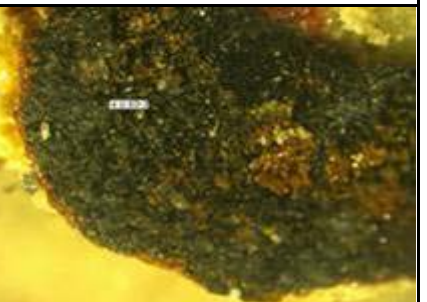
| | | 未補修部 | | | |
|---|---|---|---|---|---|
| | | 極一部に黒錆が見られる | 極一部に黒錆が見られる | 黒錆と赤錆が見られる | 黒錆が見られる |

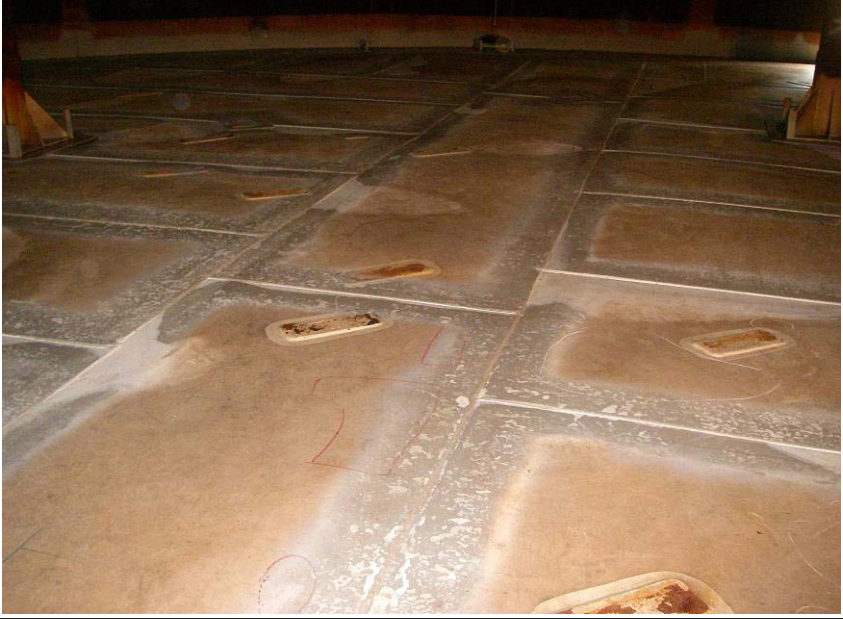
| | Photo No. 1 |

| | <p>外観状況</p> <p>底板</p> <p>全体にふくれが多く見られた。</p> |

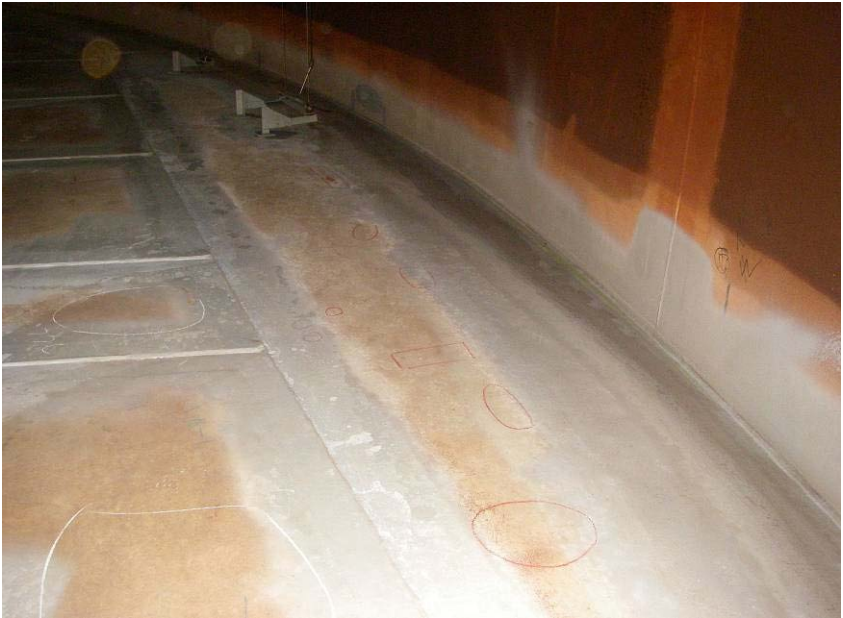
| | Photo No. 2 |

| | <p>外観状況</p> <p>アニューラ、側板</p> <p>全体にふくれが多く見られた。</p> |

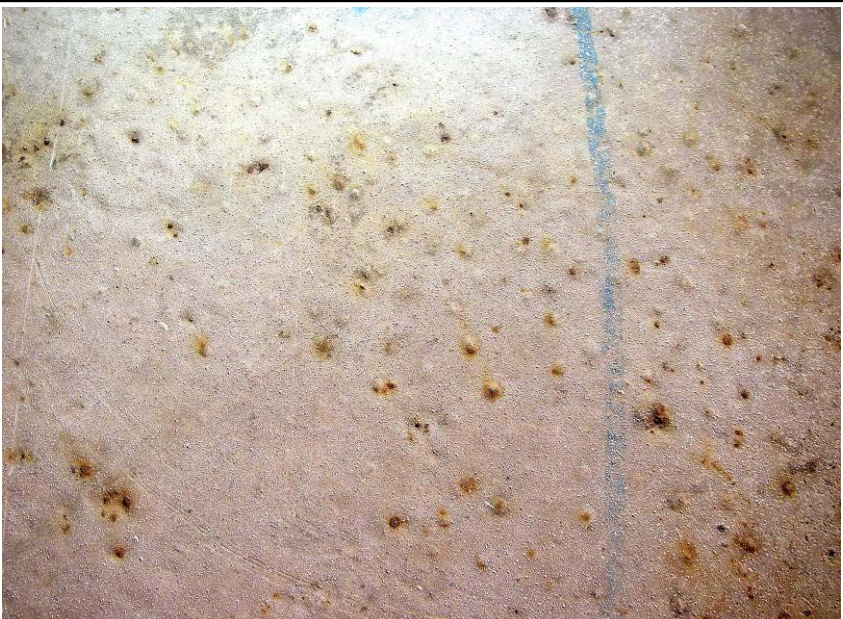
| | Photo No. 3 |

| | <p>外観状況</p> <p>底板</p> <p>ふくれ部に発錆が見られる箇所が散見された。</p> |
