屋外貯蔵タンクのコーティングの  
耐用年数に関する検討業務

コーティングの補修履歴等データ調査結果報告書

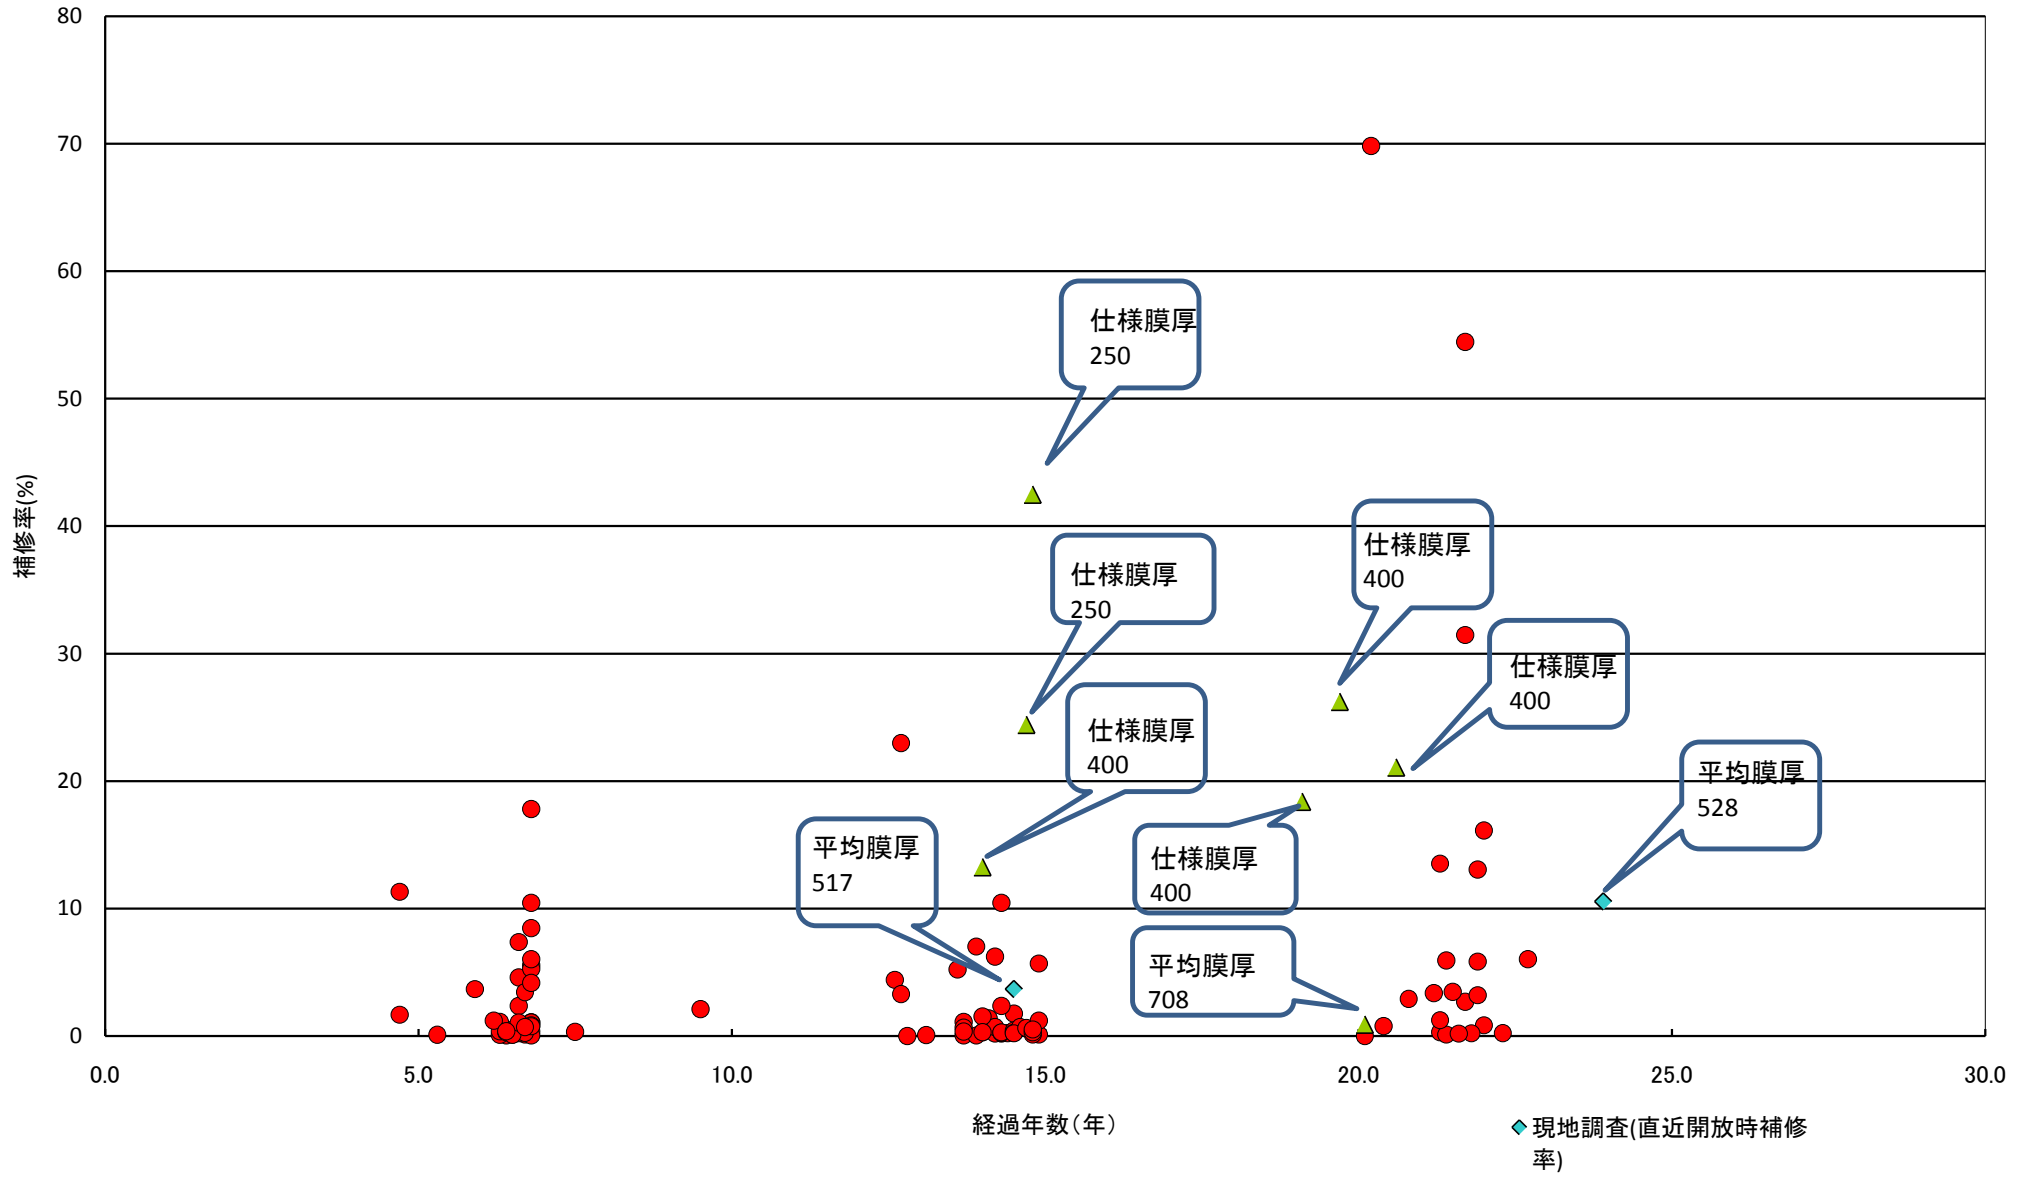
現地目視調査結果、及び履歴調査結果（単年データ）

タンク名	12-T405	70002	25099
経過年数(Y)	23.9	14.5	
補修率(%)	10.559	3.682	
補修面積(m <sup>2</sup> )	81.198	120.397	
全体面積[底板+7-15板](m <sup>2</sup> )	769	3270	
最低膜厚[実測値](μm)	336.4	393.3

※現地調査対象タンクの補修率および補修面積は、調査時のみの数値

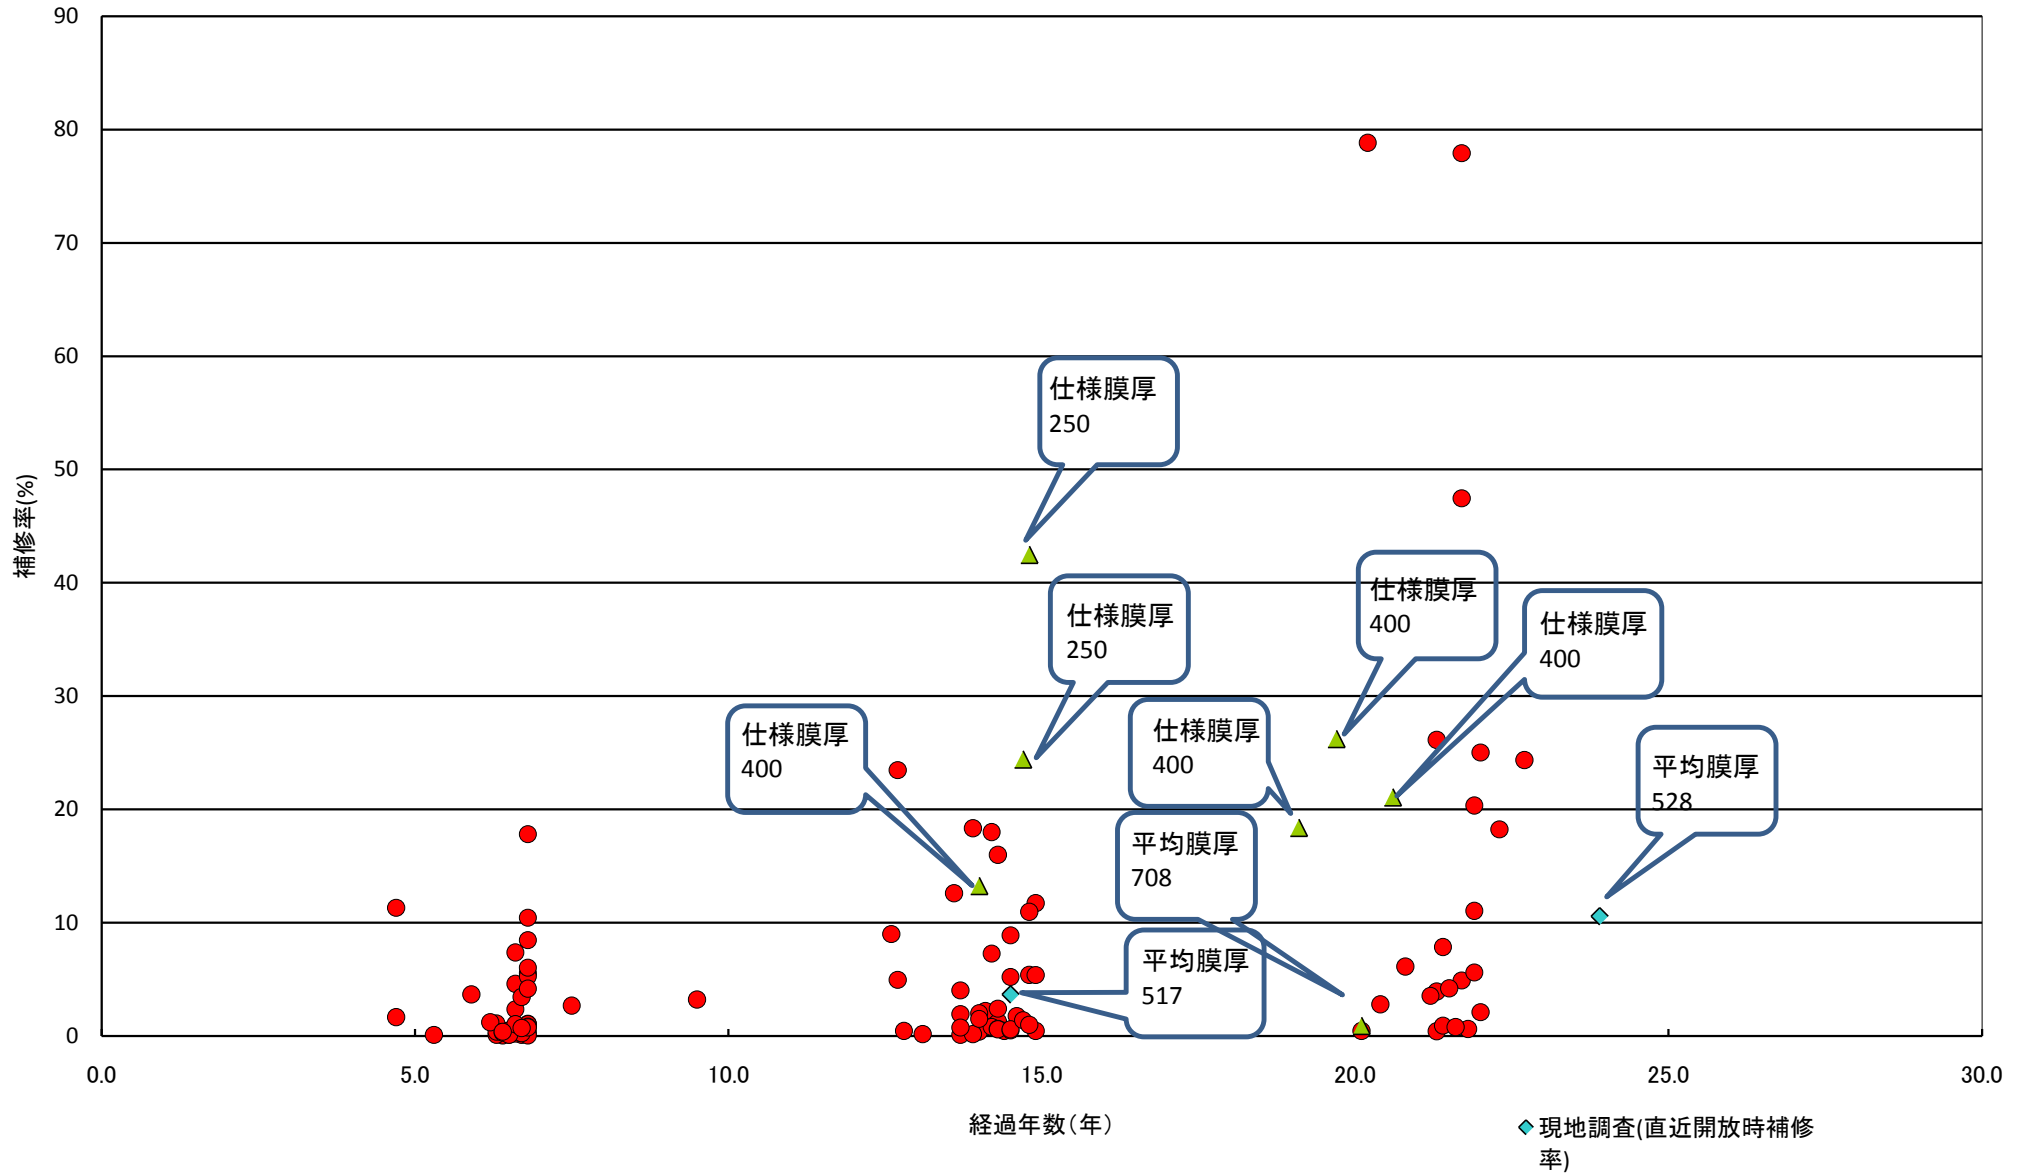
現地目視調査結果、及び履歴調査結果（累積データ）

タンク名	12-T405	70002	25099
経過年数(Y)	23.9	14.5	
補修率(%)	10.559	3.682	
補修面積(m <sup>2</sup> )	81.198	120.397	26.375
全体面積[底板+7=1板](m <sup>2</sup> )	769	3270	1052
最低膜厚[実測値](μm)	336.4	393.3	655.5

※現地調査対象タンクの補修率および補修面積は、調査時のみの数値

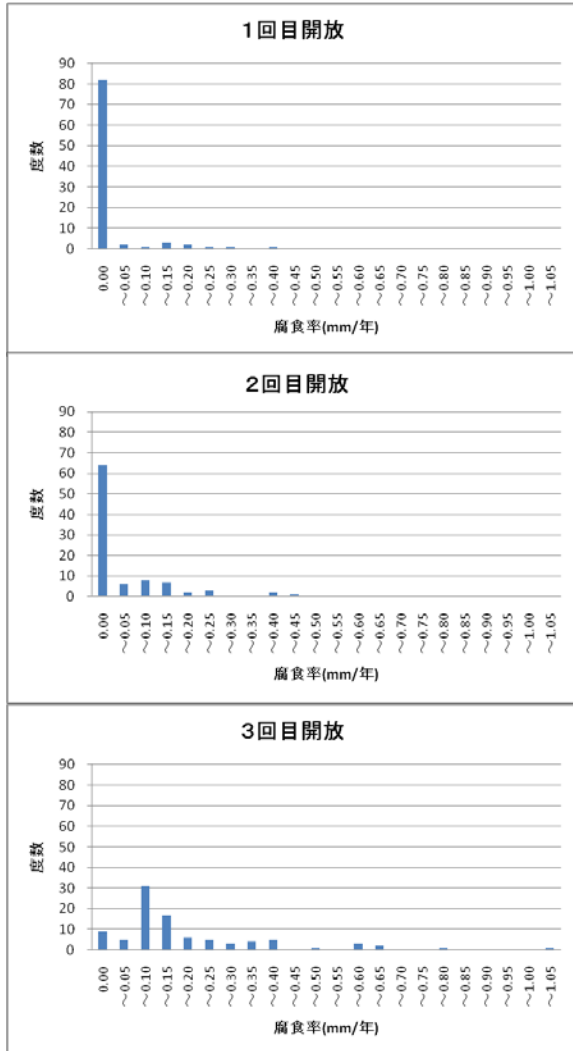
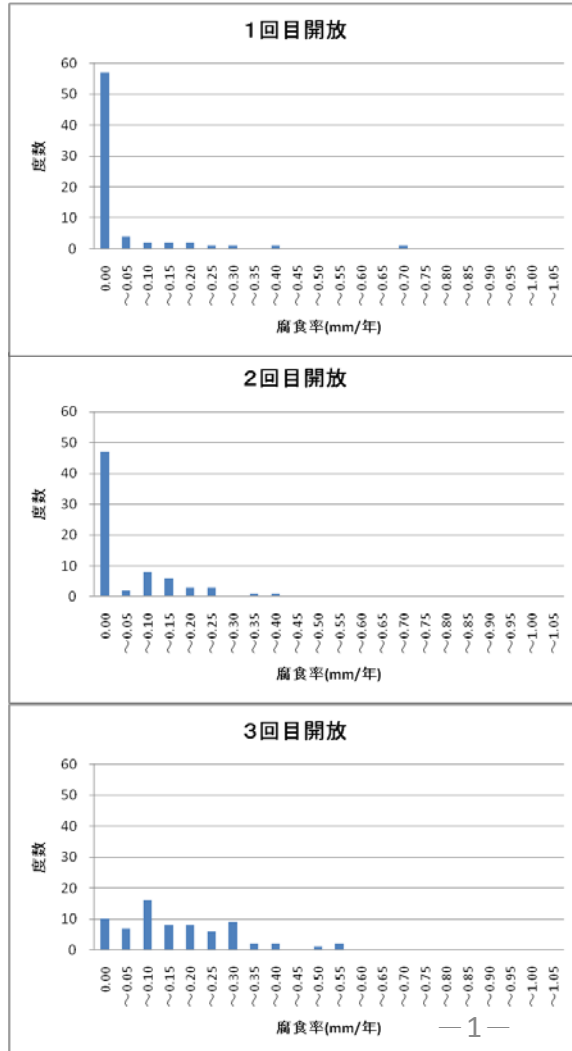
# タンクの内面腐食速度の変動とコーティングの効果(1)

●下の図は、建設当初からGFコーティングが施工されているタンクの各開放時に求められたタンクごとの最大内面腐食深さから求めた内面腐食速度と基数の関係を示したものである。過去3回以上の開放実績があり、各開放時のデータが得られ、かつ塗り替えが行われていないもののみ抽出した。内面腐食速度は、前回補修後の内面腐食による最小板厚と今回開放時の最大内面腐食量から算出したもの。

●内面腐食速度は平均値で見ても経年的に増加していること、また3回目においては顕著なピークが見られず、GFコーティングが内面腐食防止機能を発揮していない、すなわち耐用年数が経過してしまったものが多いことが想像される。

タンク基数	腐食速度の平均値(mm/年)	腐食速度の最大値(mm/年)
第1回開放	93基	0.019	0.357
第2回開放	93基	0.041	0.429
第3回開放	93基	0.174	1.01

タンク基数	腐食速度の平均値(mm/年)	腐食速度の最大値(mm/年)
第1回開放	71基	0.033	0.657
第2回開放	71基	0.047	0.367
第3回開放	71基	0.154	0.544

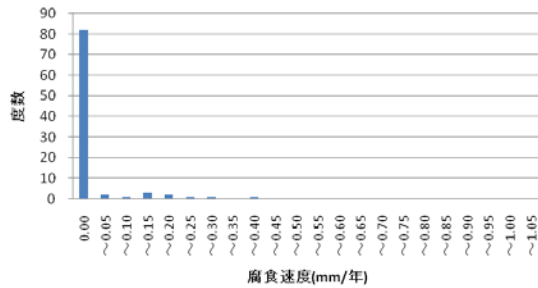
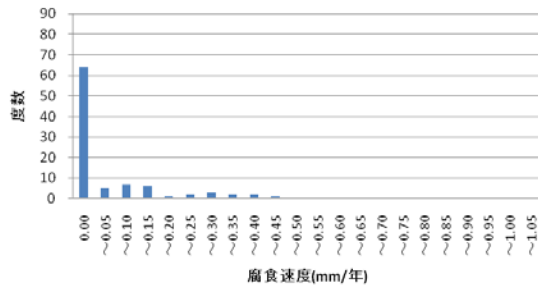
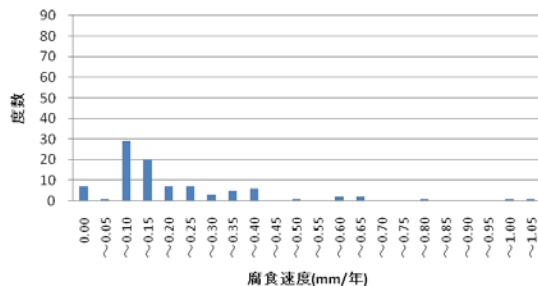
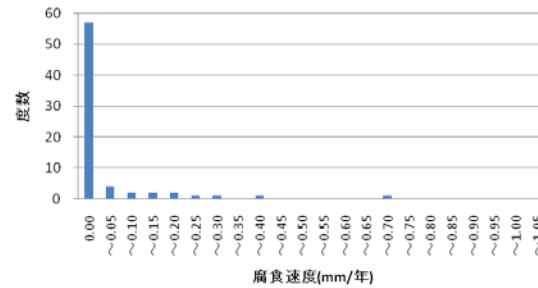
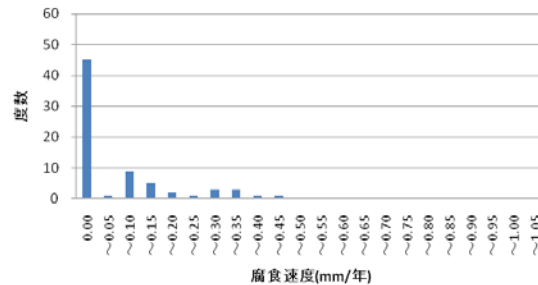
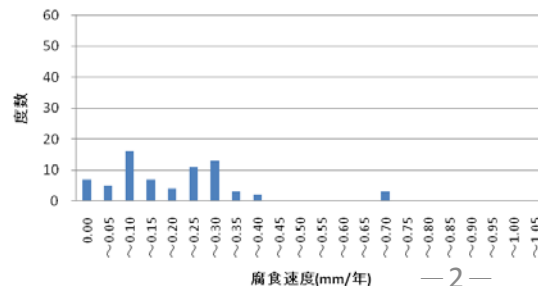
# タンクの内面腐食速度の変動とコーティングの効果(2)

●下の図は、建設当初からGFコーティングが施工されているタンクの各開放時に求められたタンクごとの最大内面腐食深さから求めた内面腐食速度と基数の関係を示したものである。過去3回以上の開放実績があり、各開放時のデータが得られ、かつ塗り替えが行われていないもののみ抽出した。内面腐食速度は、初期板厚と今回開放時の最大内面腐食量から算出したもの。

●内面腐食速度は平均値で見ても経年的に増加していること、また3回目においては顕著なピークが見られず、GFコーティングが内面腐食防止機能を発揮していない、すなわち耐用年数が経過してしまったものが多いことが想像される。

タンク基数	腐食速度の平均値(mm/年)	腐食速度の最大値(mm/年)
第1回開放	93基	0.019	0.357
第2回開放	93基	0.049	0.429
第3回開放	93基	0.198	1.20

タンク基数	腐食速度の平均値(mm/年)	腐食速度の最大値(mm/年)
第1回開放	71基	0.033	0.657
第2回開放	71基	0.063	0.479
第3回開放	71基	0.185	0.700

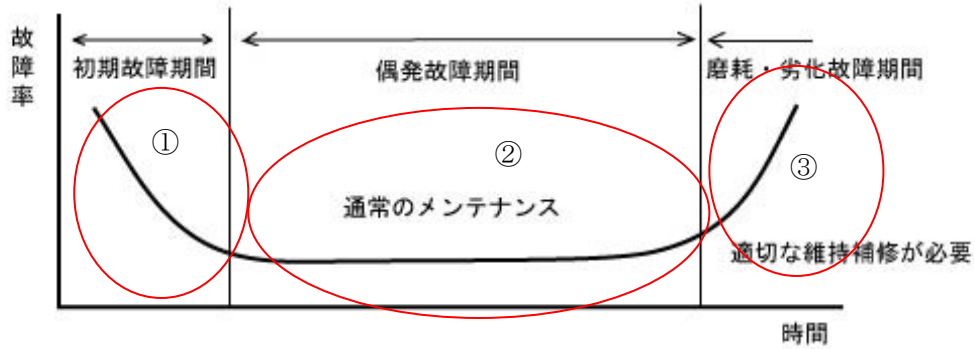
図1 塗膜の膨れ等の欠陥発生率と経過年のイメージ図

タンクの塗膜の劣化指標として発生する膨れの発生状況は図 1 のような故障発生曲線をあてはめられると考えられる。コーティング施工後初めに現れるのは初期欠陥による膨れである。これは、施工不良や塗料材質の選定ミス等による膨れであり、一般的に塗膜の経過年数が短い時期（図 1 のグラフの①）に発生<sup>\*2</sup>する。このような例としては、第 2 回 WG で検討した不具合事例が相当すると考えられる。次に現れるのは偶発欠陥（合理的な施工管理によっても排除が困難な要因による欠陥）による膨れであり、一定の施工管理がなされたにもかかわらず、図 1 の②に相当する期間で発生する。昨年度に現地調査を実施した 3 基のタンクに発生していたふくれがこの例に相当すると考えられる。これらのタンクでは開放ごとに膨れが発生しているが、開放ごとの塗膜の補修率は小さく、第 4 回目の開放時（経過年数約 26 年）の補修率は小さいものが多かった（表 1 参照）。最後に塗膜の耐久性限界を越すことによる膨れの発生（図 1 の③）がある。このような例として、今年度の現地調査 C タンクは、膨れ等の欠陥が今回の開放時に約 11%発生しており、塗膜の剥離等により底部の板の腐食が発生していたことから、当該塗膜は、内面腐食防止機能を維持しているとは言えず、塗膜の耐久性限界により膨れが発生したと考えられる。
