第 5 章 内面保護コーティングの耐用年数

容量 1 万キロリットル以上の液体の危険物を貯蔵する屋外タンク貯蔵所に対する保安検査の最長の周期は現在、13 年であり、保安のための措置として内面コーティングが要件の 1 つとなっている。この内面コーティング塗膜の耐用年数については、20 年とされている（「コーティング指針」：平成 6 年 9 月 1 日付け消防危第 74 号）近年この年数を超えて使用され健全であるものの実績などデータも蓄積されてきており、安全性を低下させずに、コーティング塗膜の耐用年数を延長することが可能かの検討を行うこととなった。そのため、温度勾配浸漬試験、現地調査及びコーティング塗膜の補修履歴データの収集・分析を行い、耐用年数について見直しを行った。

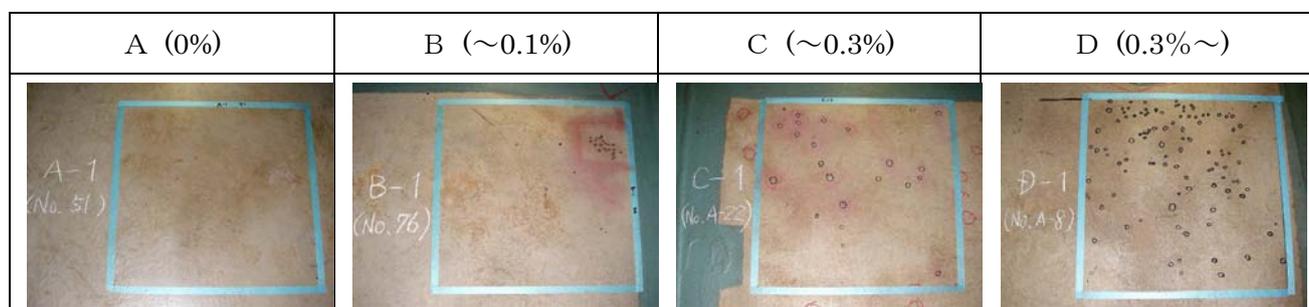
膨れ発生程度の異なる区分 A~D についての付着力を測定した結果、底板の健全部 A-1 は 4.0MPa で、破断面の状況は接着剤からの破壊であり高い付着性が確認された。また、B-1 の底板部も 5.2MPa で、破断面の状況は上塗の凝集破壊であり、第 4 回開放時に施工された底板部塗膜では高い付着性が認められた。一方、補強塗膜下に第 2 回開放時に施工された塗膜が残っているアニュラ板部では、第 2 回開放時施工塗膜の凝集破壊や鉄素地に近い箇所からの破壊であり、付着力も $1.0\sim 4.2\text{MPa}$ と低い箇所が認められた。

- ア 施工後約14年経過している底板部の塗膜には膨れがほとんど見受けられず、膨れが存在しても劣化区分Bレベル（～0.1%）までの状態であり、それより劣化した部分は認められなかった。
- イ 底板部の膜厚は平均で517 μ mであり、14年間異常のない状態を維持していることが確認された。塗膜下の状態は ϕ 0.5mm以下の僅かな水分浸透跡が見られたものの、一般に塗膜の膨れの下に見られるような、明瞭な水分浸透跡ではなかった。
- ウ 底板健全部については、付着力測定、インピーダンス測定、硬度試験の各項目において、劣化傾向が見られない状態であった。
- エ 以上の結果より、本調査タンク底板部のBV樹脂GFコーティング塗膜は、平均膜厚500 μ m程度で約14年以上の耐久性を有していると判断できる。

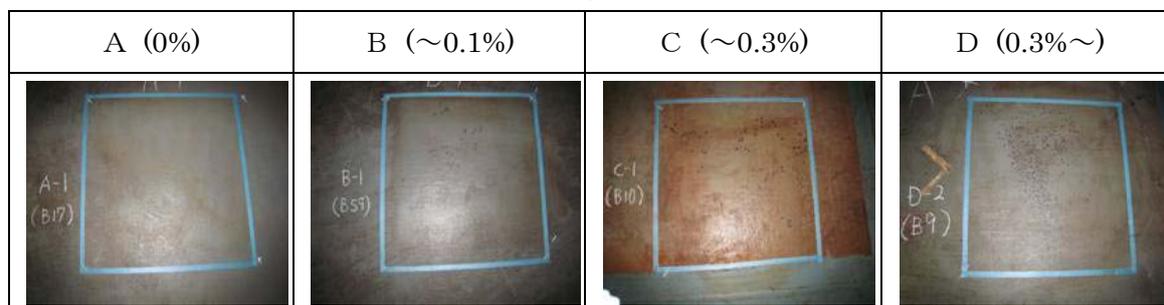
膨れ発生程度の異なる区分A～Dについての付着力を測定した結果、底板の健全部Aは 2.5MPa 、 4.0MPa で旧塗膜と補強塗膜からの破壊であった。また、B-1の底板部は 6.2MPa で、40%が旧塗膜の凝集破壊であり、旧塗膜の付着性は高い値を示している。区分C、Dについても補強塗膜と旧塗膜間の破断であった。

ア 本タンクの塗膜は、建設時に施工されたもので約30年が経過している。塗膜断面から判断すると、第1回、第2回開放時は溶接部の剥離・復旧のみが行われ、第3回開放(2003年)時に補強塗装が行われたと思われる。底板の塗膜は補強塗装前に約23年間使用されたことになる。使用塗料は不飽和ポリエステル樹脂の塗料であることが判明した。

ウ 底板健全部については、インピーダンス測定、付着性、硬度測定においても劣化傾向は見られない状態である。

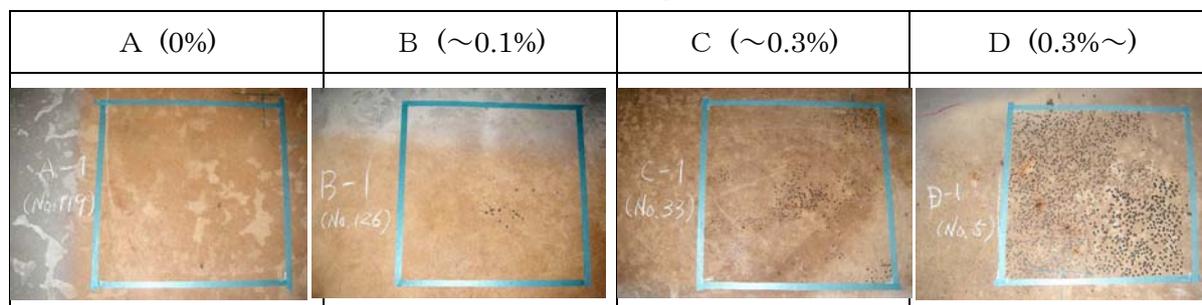
本タンクの履歴から判断して既存塗膜は 1986 年に施工された塗膜であり、24 年が経過している。塗膜状態は底板、アニュラ板に 5 mm 程度の膨れが多数発生している。既に膨れが破壊して赤錆が発生している箇所もあり、そのような箇所には塗膜下の鋼板に孔食があり孔食部から錆が発生していた。

膨れ発生程度の区分 A~D についての付着力を測定した結果、底板の健全部 A-1 は 7.0MPa で鋼素地からの破壊であり高い付着性が確認された。その他の部位は 2.5MPa 以下で、膨れの発生が多い区分 C、D は 2MPa 以下であった。また破断箇所は区分 B、C、D は素地に近い箇所から破断し、区分 D には膨れ状の黒錆が確認された。

区分 A は抵抗値、容量値共に健全な値である。区分 B、C、D は抵抗値、容量値共に劣化傾向を示した。特に区分 D は測定値が異常であった。

ア 本タンクは建設からの 17 年間はコーティングが無く、17 年目にB V樹脂GFコーティングが施された。その後、溶接線以外は塗膜の補修は無かったと見られる。最近では 2008 年に開放されて溶接部について剥離・復旧を行っている。この開放時の塗膜の点検結果は無く塗膜劣化状況は不明であるが、今回の調査で見られる膨れや錆の程度から推測すると、それ以前に塗膜膨れが発生していたものと考えられる。

オ B、C、Dではインピーダンス及び付着性のいずれもが低く、破断した素地面に黒錆が認められ、塗膜の腐食防止機能は殆ど機能していない状態である。

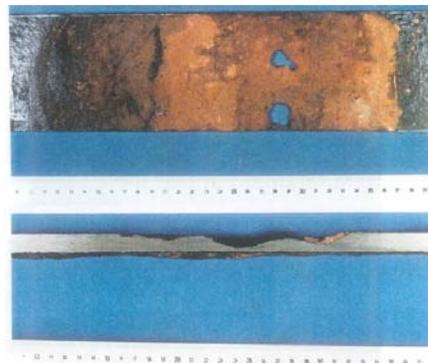
- ・内容物：原油
- ・タールエポキシ樹脂コーティング(事故の12年前に施工)。
- ・設計膜厚 $200\mu\text{m}$ 、実膜厚 $120\mu\text{m}\sim 1500\mu\text{m}$ 。
- ・ピンホール及び夾雑物が多数見つかっている。
- ・開口部の形状(右写真)
- ・開口場所：ドレインノズル直下のアニュラ板(12mm)
- ・ドレインノズル直下であったことから施工性やその後の検査ができなかったのではないか。
- ・ 60°C を超える油に直接さらされた可能性がある。
- ・受け入れ時の流速とスラッジ巻き込みによる摩耗の可能性はある。
- ・高い腐食率の発生要因としては、スラッジ堆積状況による酸素濃淡電池による腐食、コーティング剥離部のマクロセルによる腐食、酸による腐食の複合作用と推定される。
- ・タンク底板のサンプル及びスラッジ、ドレン水のイオンクロマトグラフィー分析結果、滴定分析結果、PH測定結果を表5.5.4に示す。

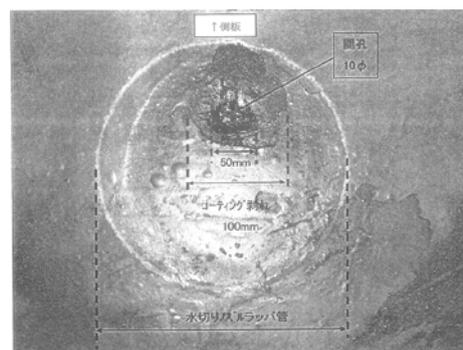
- ・内容物：原油
- ・事故の24年前にFRPライニング施工、18年前にフレークコーティングによる補修。
- ・実膜厚： $100\mu\text{m}\sim 1000\mu\text{m}$ 。
- ・ピンホール多数。一部で、プライマーの欠落あり。一部で、塗膜下に塩分が存在した可能性は高い。

- ・開口部の形状（右写真）
- ・開口場所：ドレインノズル直下のアニュラ板（12mm）
- ・ドレインノズル直下であったことから施工性やその後の検査ができなかったのではないかと。
- ・60°Cを超える油に直接さらされた可能性がある。
- ・受け入れ時の流速とスラッジ巻き込みによる摩擦の可能性はある。
- ・プライマーなしで施工されていた箇所が、その後の使用により塗膜下で腐食が発生し、スロップ油受入など塗膜の劣化剥離を助長させる因子が重なり、部分的に塗膜が剥離。
- ・高い腐食速度の発生要因としては塩素イオンや硫酸イオンの存在が考えられる。
- ・タンク底板のサンプル及びスラッジ、ドレン水のイオンクロマトグラフィー分析結果、滴定分析結果、PH測定結果を表 5.5.5 に示す。

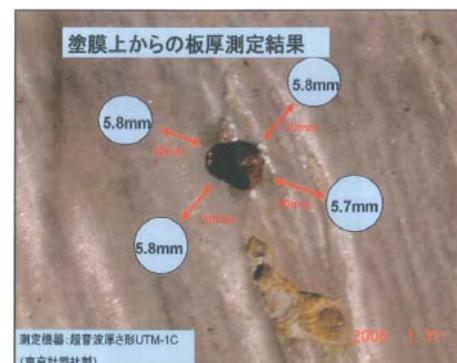
- ・内容物：ヘビーナフサ
- ・ビニルエステル樹脂コーティング（事故の 9 年前施工）。
- ・設計膜厚：500 μm
- ・開口部の他にコーティング剥離箇所 1（孔食発生）。
- ・開口部の形状（右写真）
- ・開口場所：電気防食用陽極下の底板（6mm）。
- ・陽極の下部と底板の隙間は 30mm しかなく、下地処理が十分にできなかった。施工不良があったことは明らかである。

- ・ドレン水には塩化物イオン、硫化物イオン及び有機酸が高濃度で検出された。
- ・コーティングの施工不良箇所においてコーティングが剥離した。
- ・コーティング剥離箇所の鋼板表面のドレン水において、溶存酸素、有機酸等による局部電池が形成され、電気化学的な腐食が引き起こされた。
- ・ドレン水中の塩化物、硫化物等により腐食の進行が促進された。
- ・ドレン水の物性分析データを表 5.5.6 に示す。

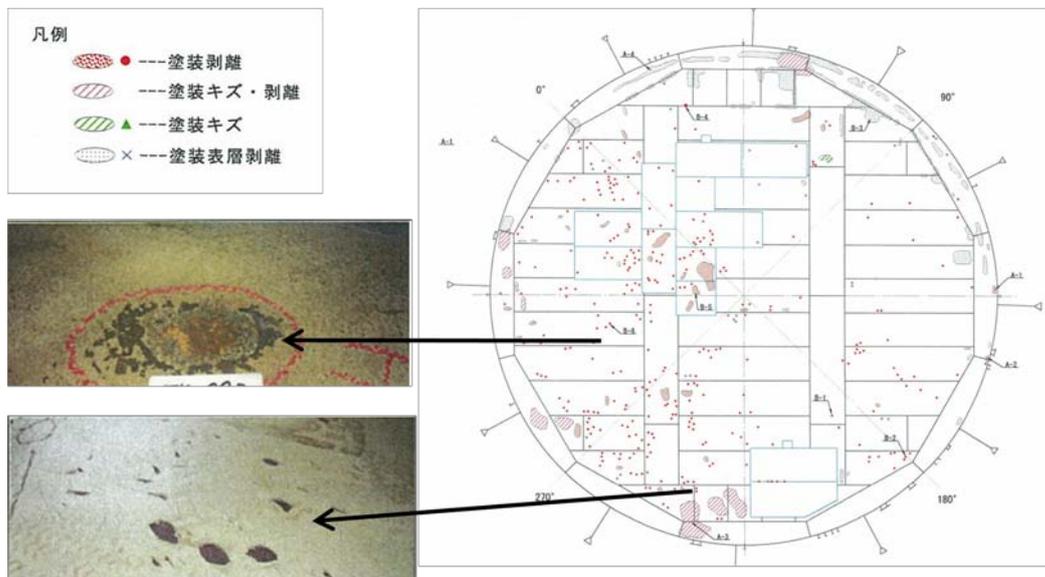
図 5.5.4 コーティング目視検査記録

- ・タンク容量：14,505 キロリットル 浮き屋根式
- ・タンク完成年：昭和 54 年
- ・内容物：原油
- ・加熱設備無し（平成 13 年に撤去）
- ・開放履歴：昭和 61 年、平成 5 年、平成 13 年、平成 22 年
- ・コーティング履歴：昭和 61 年施工、平成 5 年全面塗り直し
- ・設計膜厚：350 μ m
- ・平成 22 年開放時に、コーティングの剥離と内面腐食が発見された。図 5.5.4 は、タンク開放時のコーティング目視検査記録であるが、コーティングの剥離箇所が多数存在している。写真は剥離状況を示したものである。
- ・図 5.5.5 は、底部板の内面腐食点検記録である。アニュラ板に 3.5mm、底板に最大 6.9mm の内面腐食が発生している。平成 13 年開放時には、1.8mm 以上の内面腐食は補修されている。
- ・本タンクは、開放ごとに肉盛り補修が実施されており、コーティングの腐食防止効果

が低かったと考えられる。

- ・耐熱性能が低い塗料が使われた。
- ・内容物の影響（高いアロマ、温度）により腐食環境が厳しい。

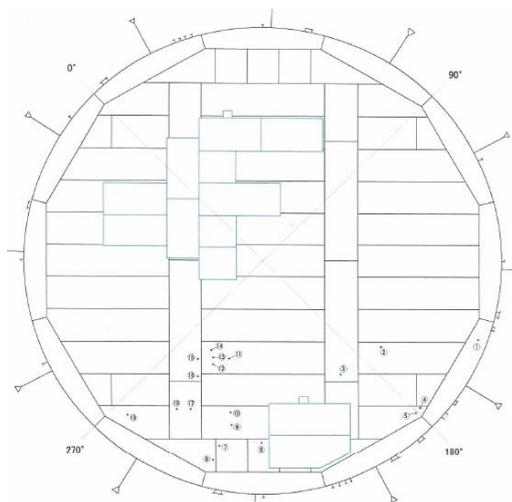
図 5.5.5 底部内面腐食目視検査記録

No	欠陥種別	発生部位	Depth (mm)
1	ピッチング	アニュラプレート	3.5
2	ピッチング	底板	3.0
3	ピッチング	底板	3.1
4	ピッチング	底板	5.7
5	ピッチング	底板	3.9
6	ピッチング	底板	6.9
7	ピッチング	底板	3.5
8	ピッチング	底板	4.8
9	ピッチング	底板	3.7
10	ピッチング	底板	3.2
11	ピッチング	底板	2.6
12	ピッチング	底板	2.4
13	ピッチング	底板	2.8
14	ピッチング	底板	2.5
15	ピッチング	底板	3.9
16	ピッチング	底板	2.8
17	ピッチング	底板	6.0
18	ピッチング	底板	3.0
19	ピッチング	底板	2.6

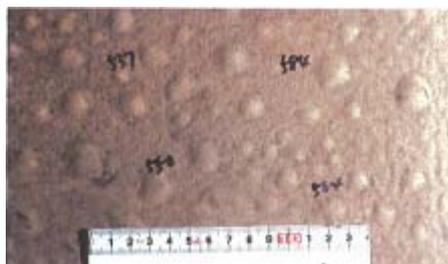
- ・タンク容量：59,600 キロリットル 浮き屋根式
- ・タンク完成年：平成 15 年
- ・内容物：原油
- ・管理温度：70℃
- ・開放履歴：(平成 21 年)
- ・コーティング履歴：平成 15 年 (完成時) (6 年使用)
- ・設計膜厚：560 μm
- ・平成 21 年の開放時にアニュラ板・底板ともに全面にわたって膨れが発生しており一部で剥離が見つかった。膨れのサイズは $\phi 10\sim 100\text{mm}$ のものと $\phi 10\text{mm}$ 未満のものに分けられ、前者は素地とプライマー間で、後者は中塗りの層内で発生している。(膨れの発生状況は左下写真参照)
- ・膜厚は規定値以上であった。膨れた塗膜下から塩分が検出されており、素地/プライマー間の膨れは鋼板面に残留していた塩分の影響と見られる。電気特性も劣化しており、中塗り層内の膨れは塗膜中のポリスチレンが膨潤・透過した溶剤分 (アロマ) により溶解して膨れに至ったものであり温度によってこれが加速された。
- ・剥離は、開放時の塗膜の急激な冷却によるものと推定されている。
- ・塗膜の膨れ部の下の鋼板には黒さびが見られたものの、明瞭な減肉までは至っていなかった (膨れの下鋼板の状況は右下写真参照)。

アニュラ部のふくれ集中箇所
ふくれの大きさは $\phi 5\sim 20\text{mm}$ 、周囲
の膜厚は 550 μm 程度

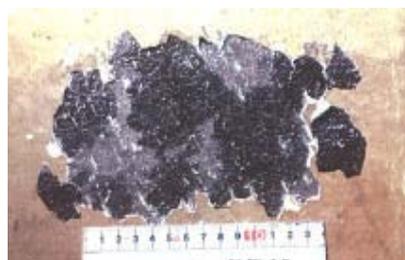
ふくれの下鋼板には黒さびが
発生しているが激しい減肉はな
い。

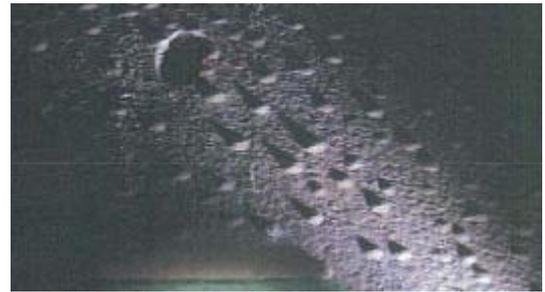
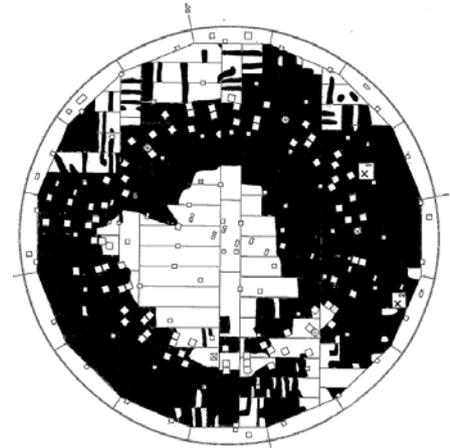
図 5.5.6 コーティングの膨れ発生範囲

- ・設計膜厚：700 μm
 - ・平成 20 年の開放時に底板の約 3 分の 2 に膨れが発生していた（膨れの状況は右写真参照）。膨れのサイズは $\Phi 10\sim 25\text{mm}$ で中塗層内で発生していた。図 5.5.6 は膨れ発生範囲を示したものである（黒に着色した範囲が膨れ発生部）。
- ・鋼板に腐食は生じていなかった。
- ・膜厚は規定値以上であった。付着力に異常はなかった。
- ・膨れの発生原因は、中塗り塗装時の換気不足及び加熱コイルの周囲の水分が温められ、高温の水溜まりが発生したことによるものとして推定された。
