# 大阪市北区ビル火災に係る 消防庁長官の火災原因調査結果報告書

令和 4 年 6 月 2 1 日

総務省消防庁

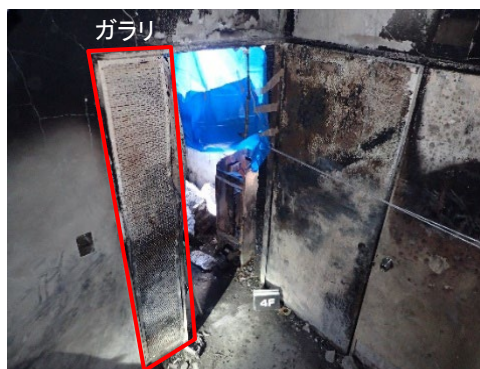
図3 待合室（出火室）への出入口扉（階段室側から撮影）

#### イ 4階（出火室）への出入口付近（図3参照）

出入口の扉に隣接して④ガラリが設けられ、ガラリの横の枠は大きく湾曲。扉の下端部は灰色に変色しており、上方に向かうにつれ黒色の煤が付着。ドアクローザーが扉から脱落している。出入口の扉の上方や、道路側に面する⑤回転窓の上方のコンクリートは剥離している。

出火時、4階階段室の⑥窓は閉鎖されていること及び出入口扉は開放されていることが防犯カメラの映像から確認されている。

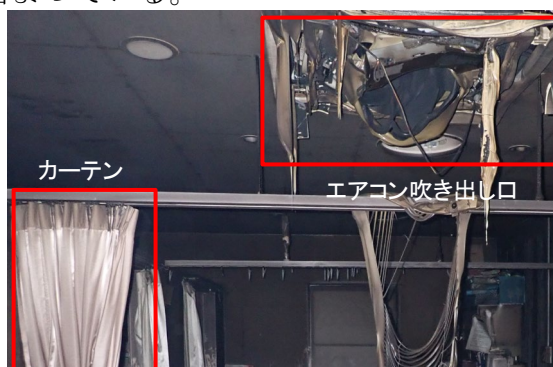
図4 リワークルームのカーテン及び天井のエアコン吹き出し口

#### オ リワークルーム（図4参照）

全体的に煤けているが、焼損はしていない。部屋を仕切るために設置されたカーテンは煤けているが、焼損はしていない。天井のエアコン吹き出し口の合成樹脂は熔融し垂れ下がった状態で固まっている。

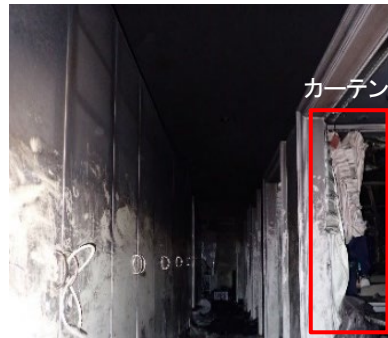
図5 廊下の天井、棚及びカーテン

#### カ 廊下（図5参照）

天井及び棚の上部は黒色の煤が付着している。リワークルームとの境の⑪カーテンは、カーテンレールから脱落して煤けているが、焼損はしていない。

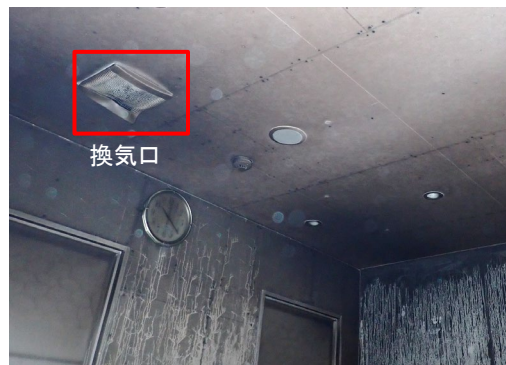
図6 診察室の天井及び壁

#### キ 診察室（図6参照）

診察室奥の天井・壁には全面的に煤が付着している。

##### (イ) 天井の換気口

天井及び壁は全体的に煤が付着。天井に設けられている換気口の合成樹脂は変形して垂れ下がっている。

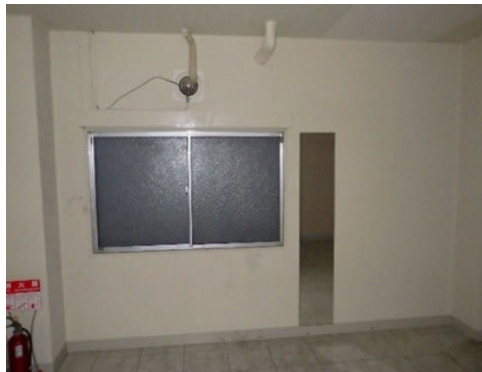
図8 4階診察室の直上同位置にある部屋（5階空きテナント）

4階診察室の直上同位置にある部屋（5階空きテナント）には引き違いの窓、換気扇が設置されている（図8参照）が、4階には設置されていない。

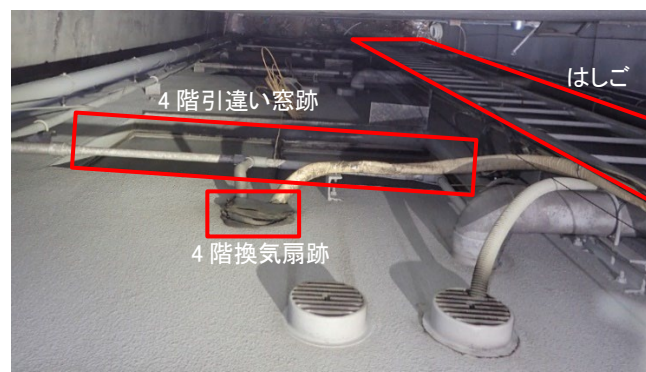
図9 診察室側外壁

一方、図9に示す診察室側の外壁を見ると、4階に引き違いの窓及び換気扇が設けられていた跡が確認できる。また、窓の横にははしごが設置されている。

なお、当該はしごは室外機等のメンテナンス等のために設けられたものであり、火災時の避難のために設けられたもの（避難器具）ではない。

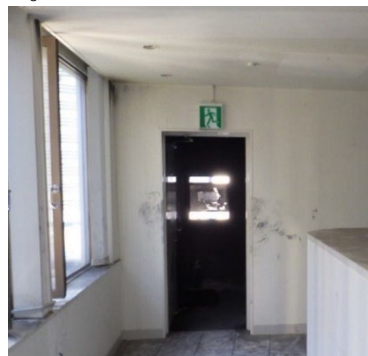
図10 5階空きテナント内部

5階の階段室の天井及び壁は全体的に多量の煤が付着しているが、照明スイッチ等の合成樹脂の変形は見られない。6階以上の階段室も同様である。

なお、5階空きテナントへの出入口の扉は閉鎖されており、図10に示すように、内部への煤の付着は見られない。

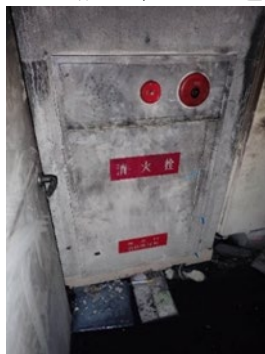
図 12 屋内消火栓設置状況

廊下①の位置に屋内消火栓が設置されていたが、出火当時、扉に細工がされており使用できない状態であった。このためホースが収納された状態のままで、内部に煤の付着は見られない。屋内消火栓には連結送水管の送水口のバルブが設けられている。

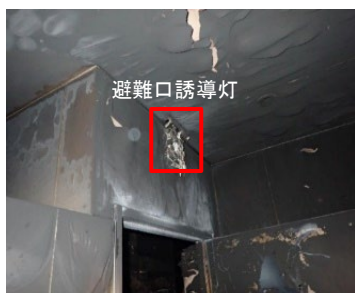
図 14 ②廊下の扉上

②廊下の扉上の避難口誘導灯は著しく焼損し、合成樹脂が垂れ下がっている。③階段室出入口の避難口誘導灯は著しく焼損し、合成樹脂が溶融し垂れ下がっている。

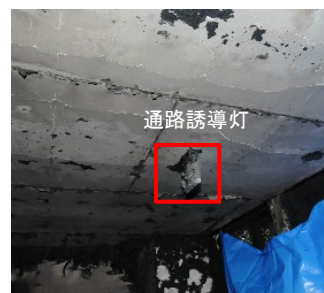
図 16 ④待合室奥

通路誘導灯は④待合室奥に設置されていた。表面が焼失し、枠のみが天井に残存している。

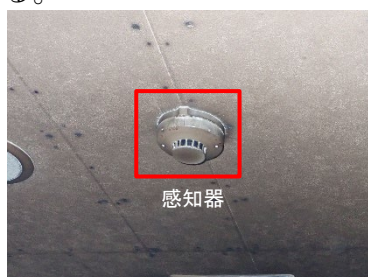
図 17 ⑤診察室

⑤診察室の感知器は煤けているのみ。⑥リワークルームの感知器は、ヘッド・ベースともに煤が付着している。⑦検査室の感知器はヘッドが焼損し黒く炭化し、ベースは溶融変形し煤が付着している。⑧待合室の感知器は焼失し残存していない。⑨手洗場の感知器は合成樹脂が溶融し天井から落下しているが、配線に支えられ天井からぶら下がっている。

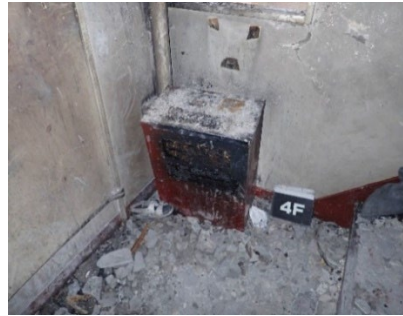
図 22 避難はしご収納箱設置状況

4 階階段室⑩には避難はしご収納箱が設置されている。箱の前面上部は黒く焼けており、中には避難はしごが収納されている。
