厚木市で発生した駐車場火災について

令和5年12月26日
消 防 庁 予 防 課

令和5年度第4回消防用設備等の設置・維持のあり方に関する検討部会

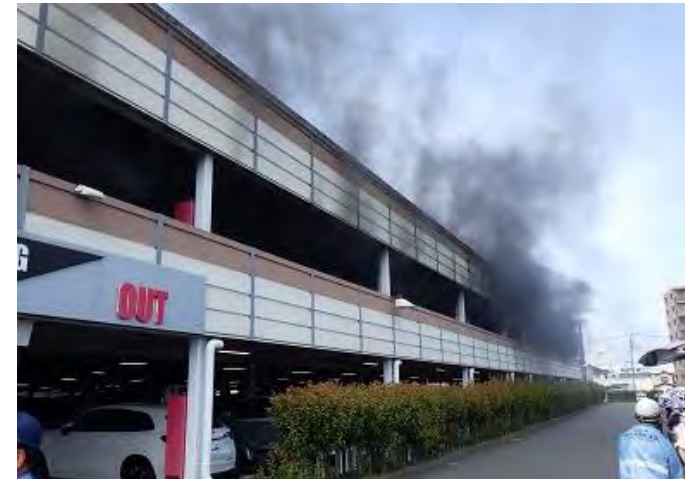
<建物外観（火災時）>

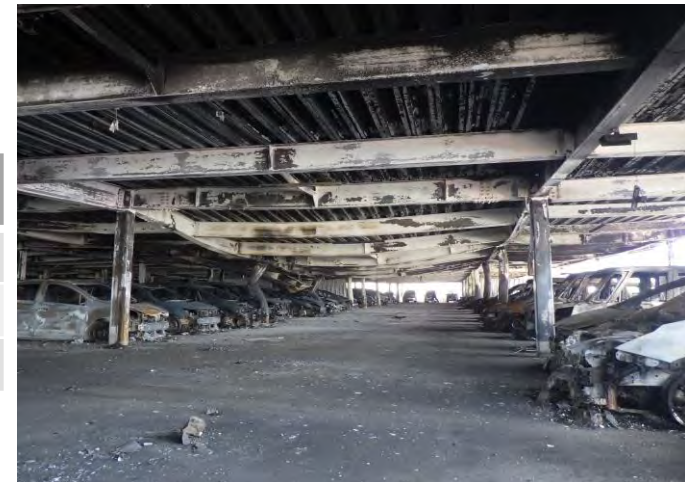
<建物内部（火災後）>

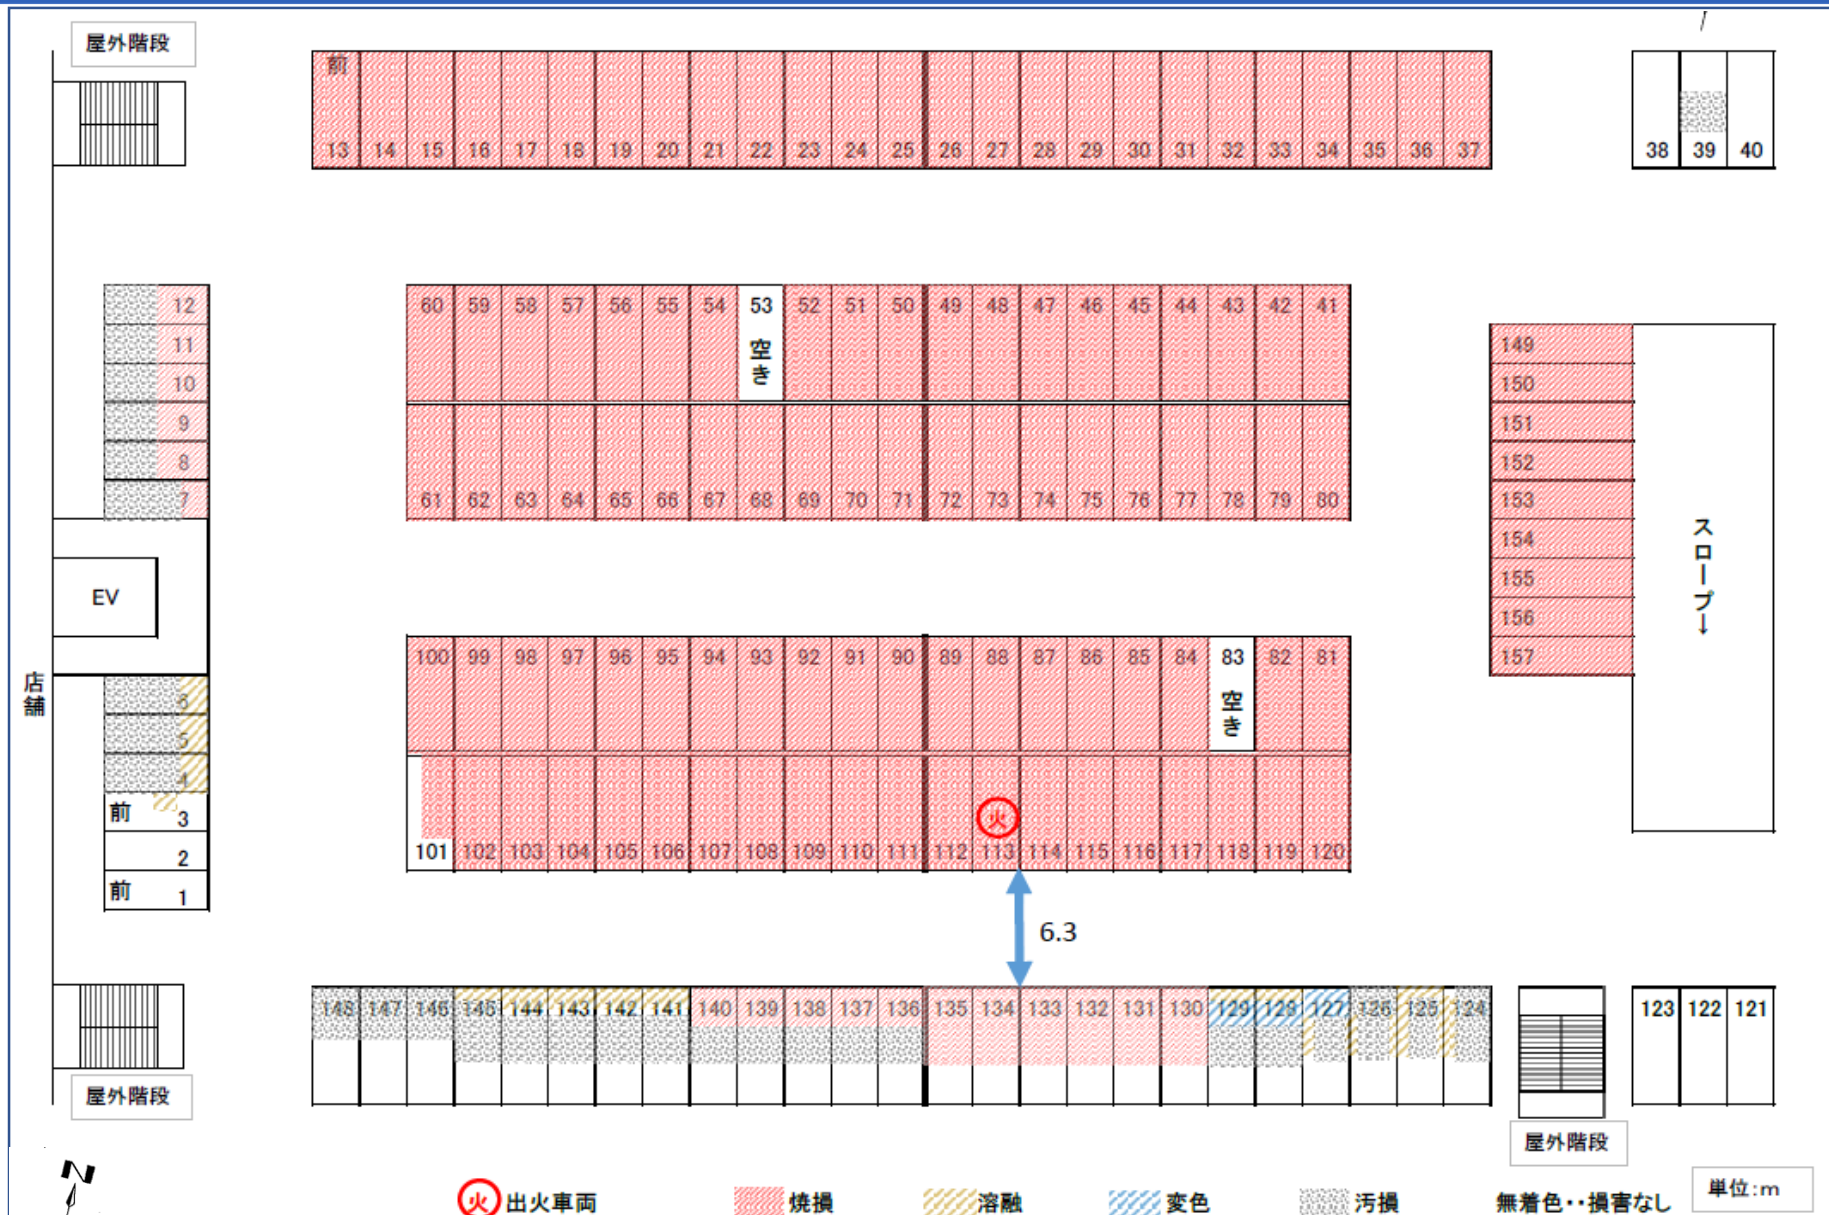
駐車場2階の車両焼損状況

火災当時は南方向から風が吹いていたことから、出火車両から北側の焼損が激しい

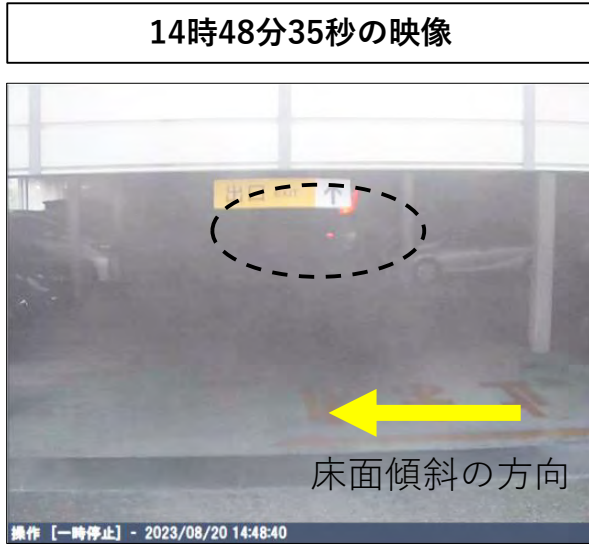
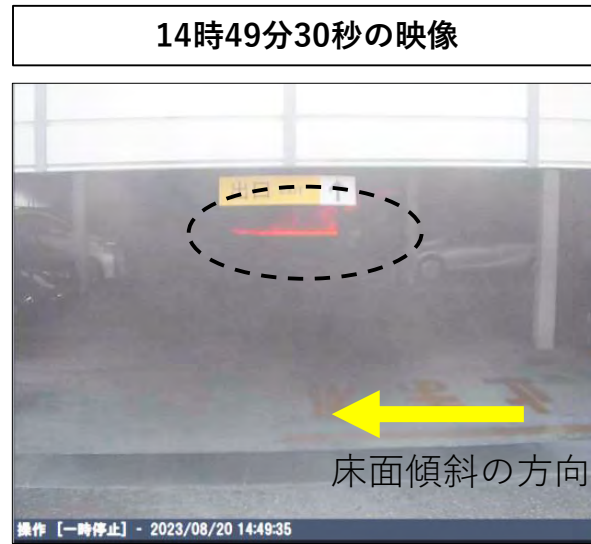
●防犯カメラ映像 ※防犯カメラの映像の一部を切り抜いたもの

A 出車両(普通乗用車、ディーゼル)の底部から何らかの液体が着火したまま床面に滴下。床面に滴下後、わずか1分程度の間絶えず床面に漏洩し続け、火炎が急速に広がったものとみられる。

※映像上、左側が低くなるよう傾斜が付いており、傾斜に沿って液体が流れている。

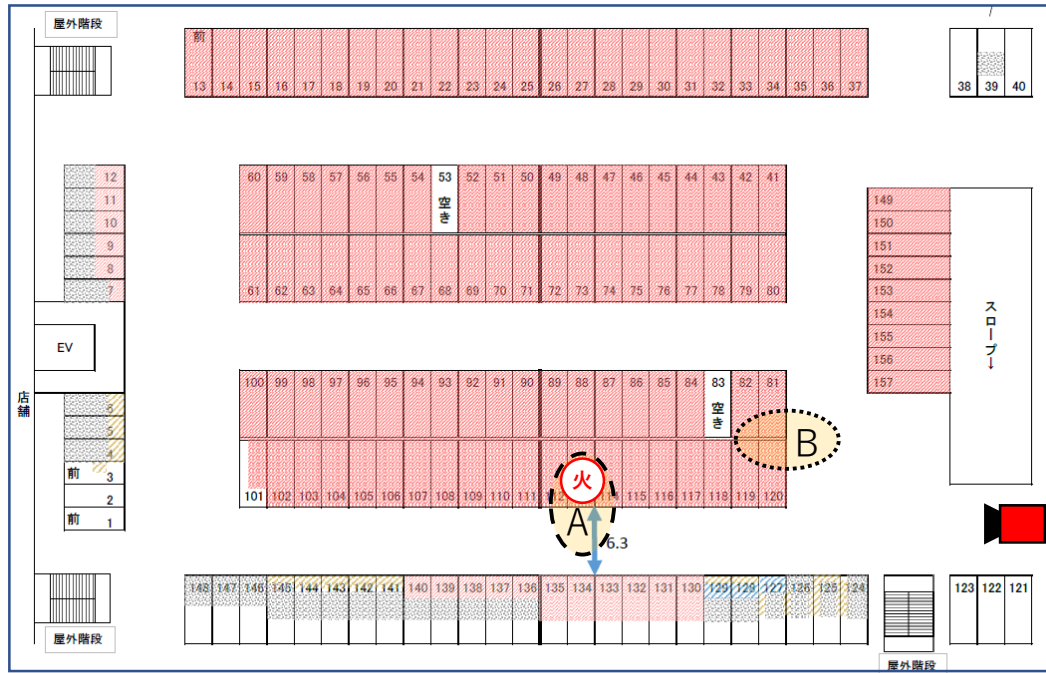
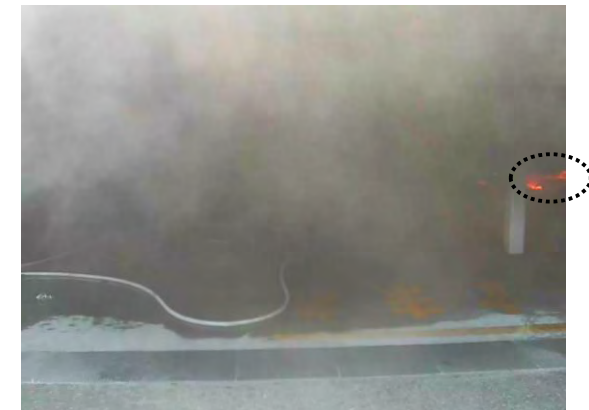
●防犯カメラの位置 ※上記の映像は のカメラの映像

B 15時08分～15時15分頃、左図Bの床面に火炎が確認された。

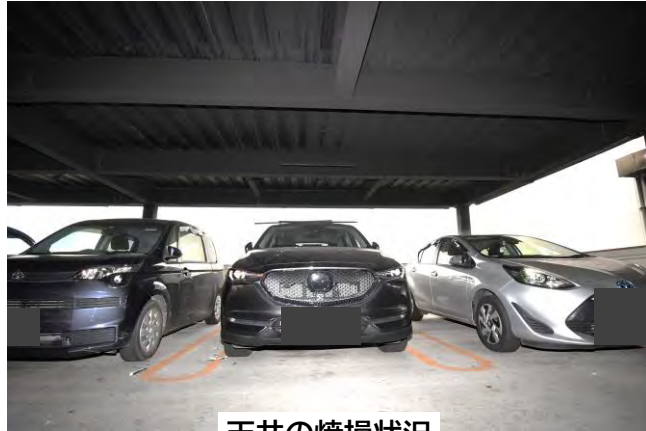
天井の焼損状況

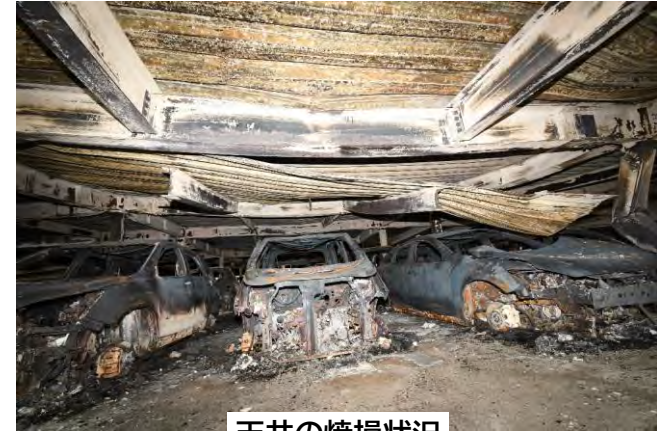
天井の焼損状況

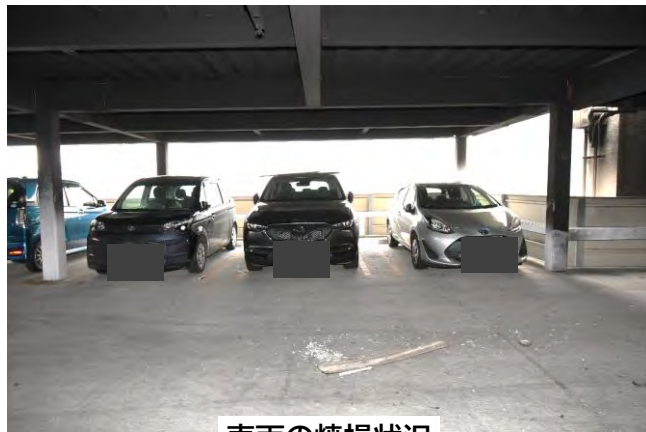
< C 1 区画を撮影 >

車両の焼損状況

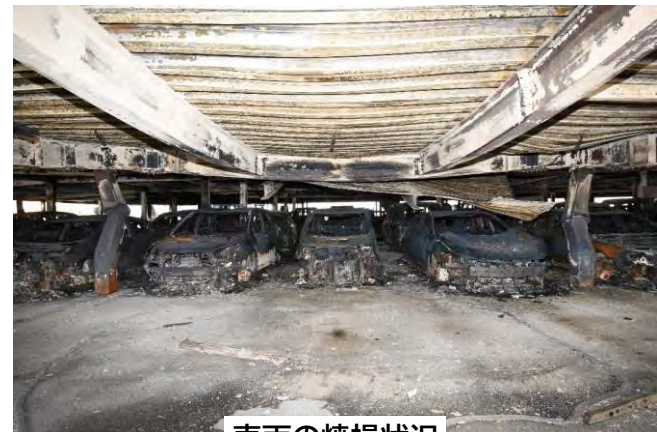
< E 8 区画北側を撮影 >

車両の焼損状況

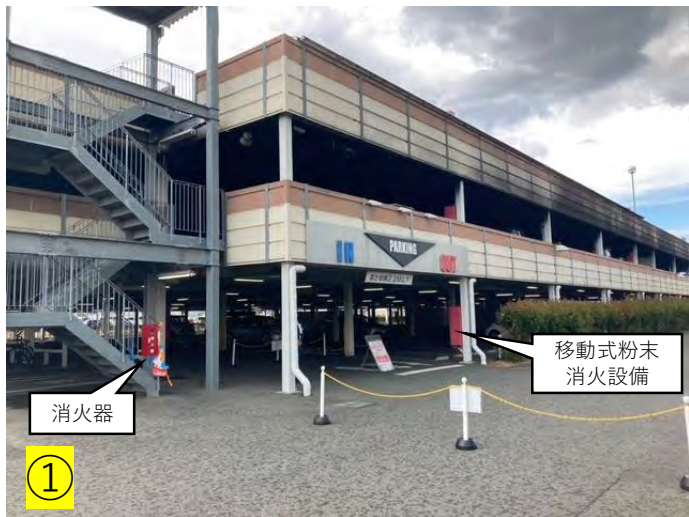
<建物外観（火災後）>

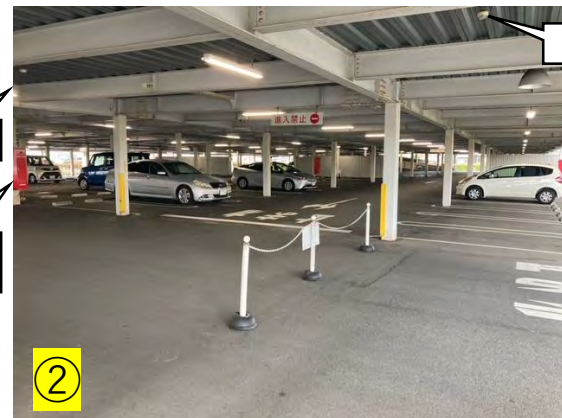
<南西側車両出入口付近（火災後）>

※ 1階は、火災の影響が比較的少ない。

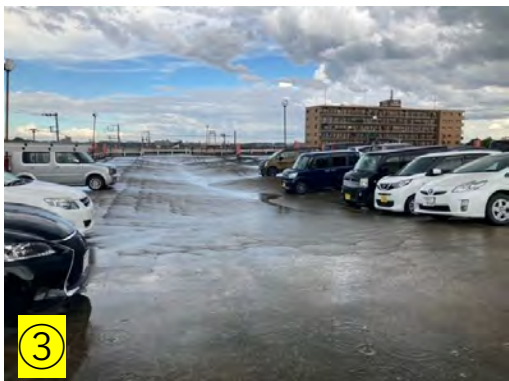
③

<北側車路 2階座屈部分上部の状況>

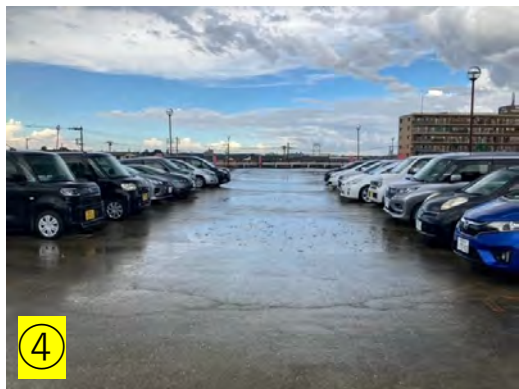
④

<中央車路の状況>

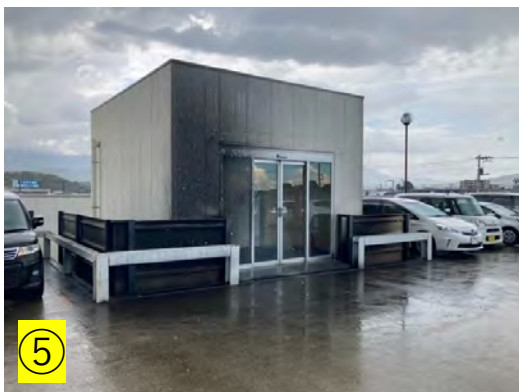
⑤

<西側EV棟の状況>

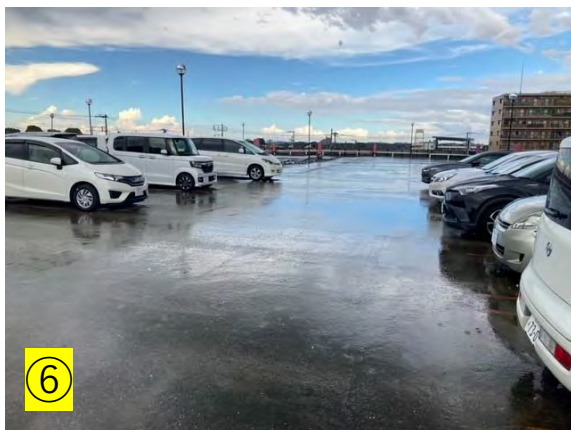
⑥

<南側車路の状況>

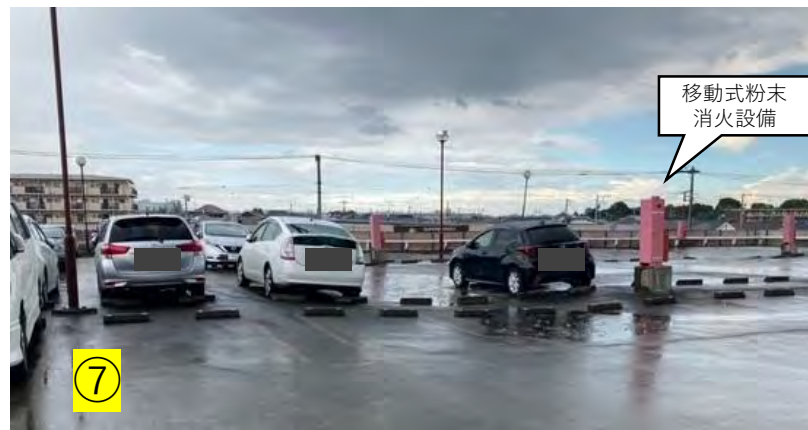
⑦

<2階火元車両位置の直上部の状況>

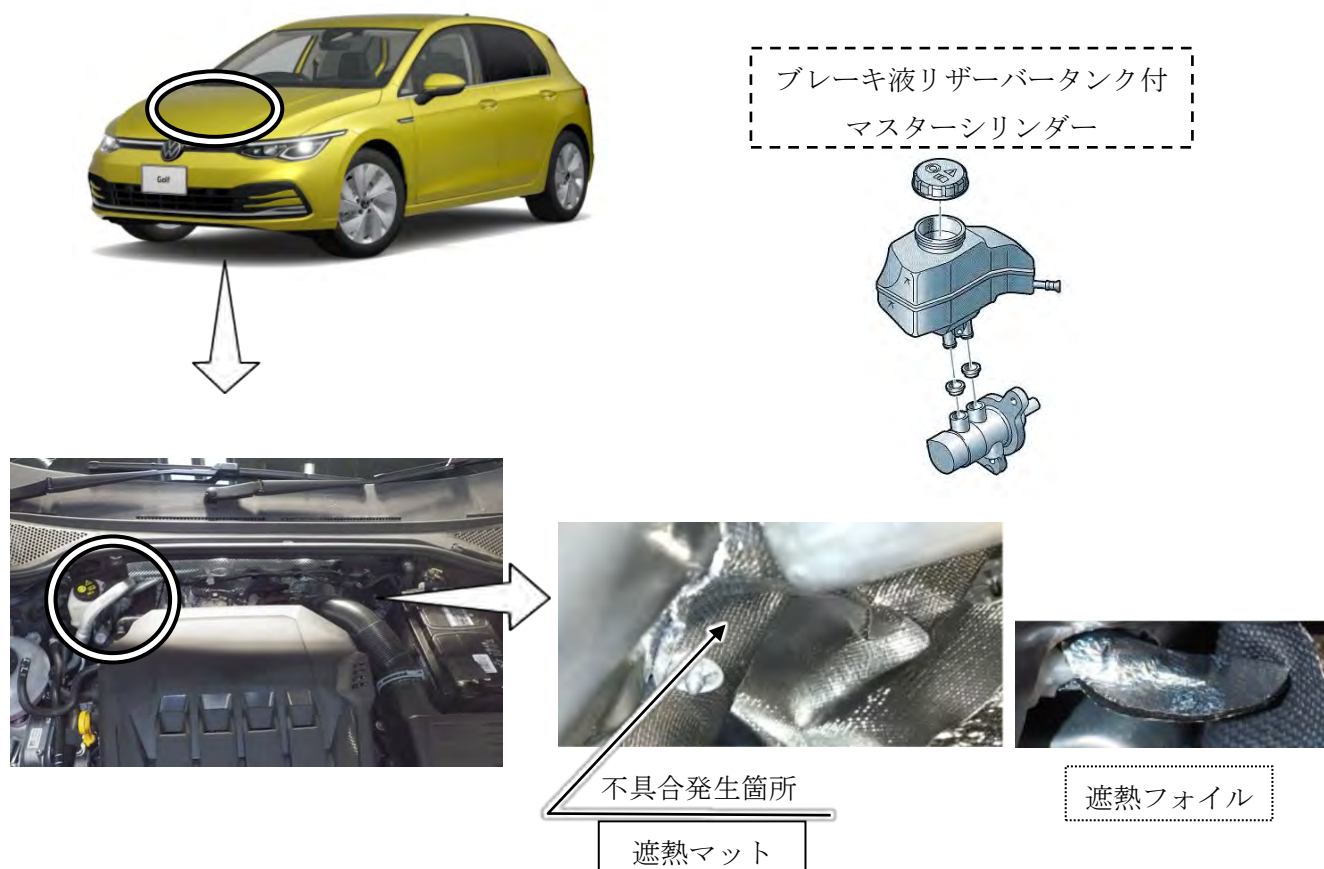
改善箇所説明図

ブレーキ液のリザーバータンクにおいて、生産工場での組付作業指示が不適切であったため、遮熱マットが正しく取り付けられていないものがある。そのため、エンジン高負荷時等の熱により当該リザーバータンクの端部が溶損することがある。最悪の場合、ブレーキ液が漏れ、高温の排気系部品に触れると火災となるおそれがある。

調査の結果、製品の欠陥を一切特定できませんでしたが、関係当局の当時の見解では、エキゾーストマニホールド(排気管の一部)に付着したエンジンオイルが出火の原因であると推定されました。この見解を含め、弊社グループ内で継続して原因究明のための調査を行った結果、遮熱マットの取付位置の不備に起因している可能性を排除できないことが判明しました。
