電気器具類を原因とする住宅火災の 実態調査の結果

住宅における電気火災に係る防火安全対策検討会（第 2 回）

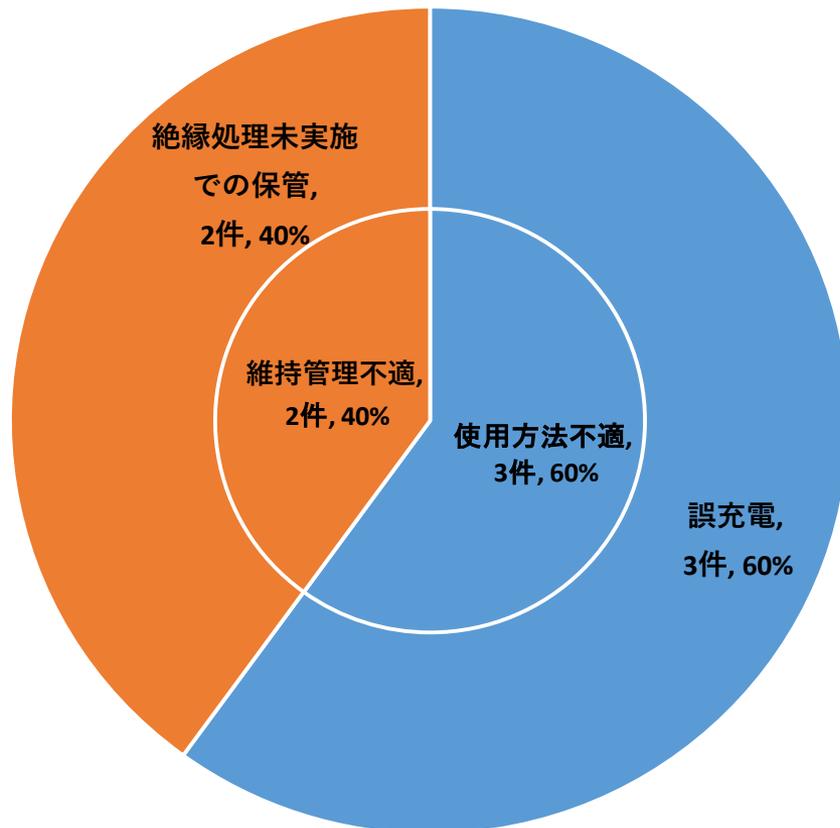
出火原因の割合

- リチウム電池の出火原因を見ると、使用方法不適（誤充電）による火災が約6割を占めている。
- また、維持管理不適（絶縁処理未実施での保管）による火災が約4割発生している。

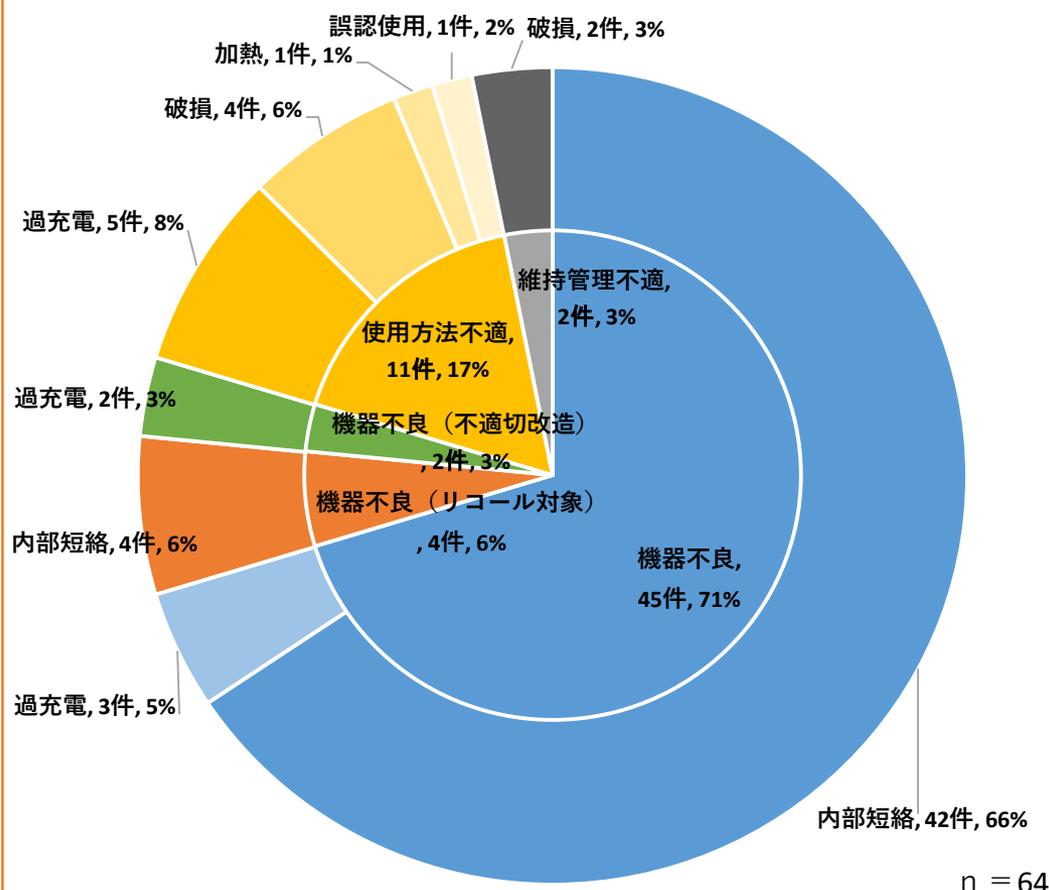
出火原因の割合

- 充電式電池の出火原因を見ると、機器不良（内部短絡、過充電）、機器不良（リコール対象）（内部短絡）による火災が約8割を占めている。
- また、使用者等が要因となる使用方法不適（過充電や落下などによる破損）による出火が約2割を占めている。

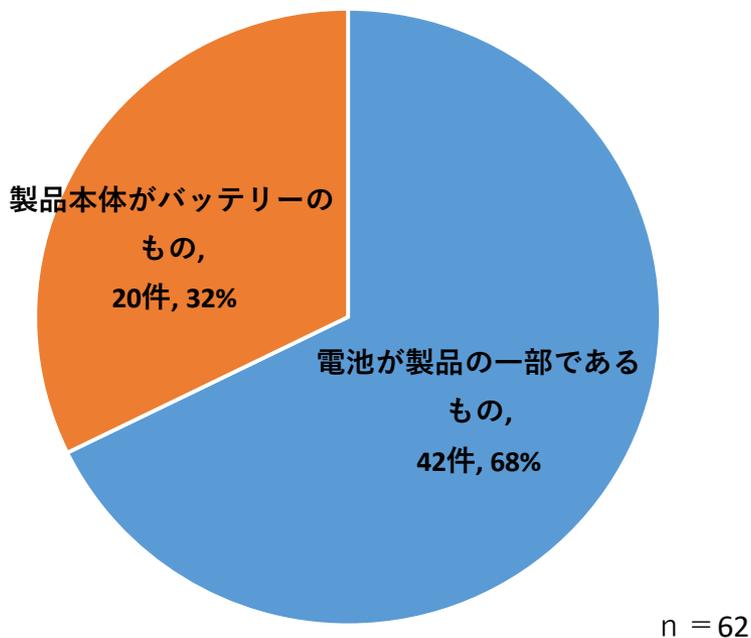
火災となった製品の構成について

- 充電式電池では、モバイルバッテリー等による火災が約3割を占める。
- 電池が製品の一部であるものの火災は、電動アシスト自転車、電動工具による火災が多い。

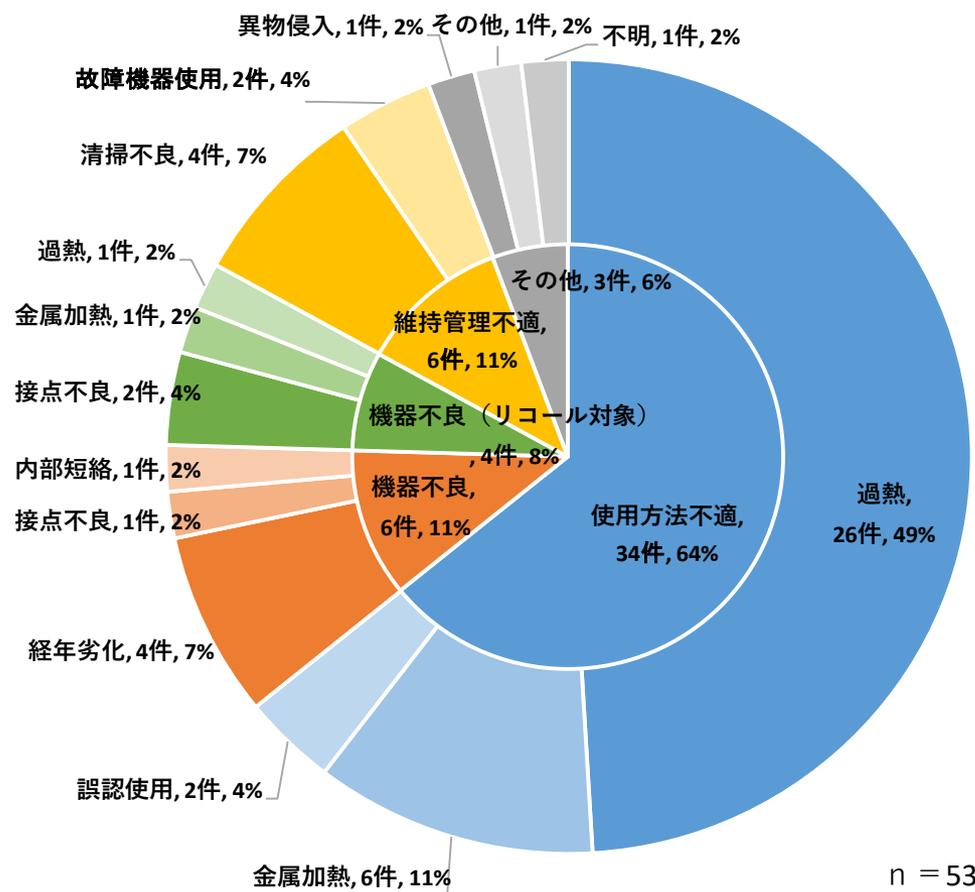
出火原因の割合

- 電子レンジの出火原因を見ると、使用方法不適（食材の過熱、アルミホイル等の加熱、故障した機器をそのまま使用、機能の誤認使用）による火災が約6割を占めている。
- また、維持管理不適（清掃不良）による出火も約1割を占めており、電子レンジからの出火原因については、使用者の不注意によるものが大多数を占めている。
- 機器不良による火災は、経年劣化による火災が約1割、リコール対象を含めると約2割を占めている。

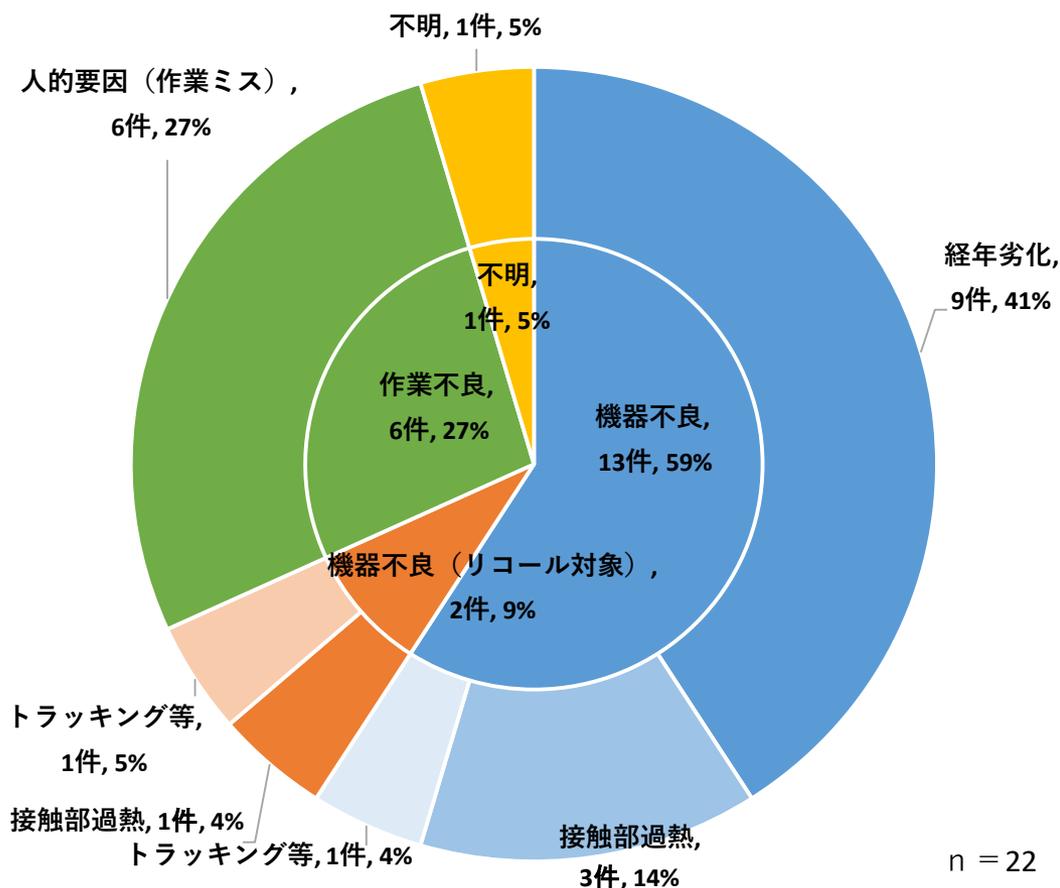
出火原因の割合

- 冷暖房機の出火原因を見ると、機器不良（経年劣化、接触部過熱、トラッキング等）による火災が約6割を占めている。
- また、機器不良（リコール対象）による火災が約1割を占めている。
- 人的要因（作業ミス）による火災が3割を占めている。
- 冷暖房機の出火要因の多くは、経年劣化などの内部要因であることが分かる。

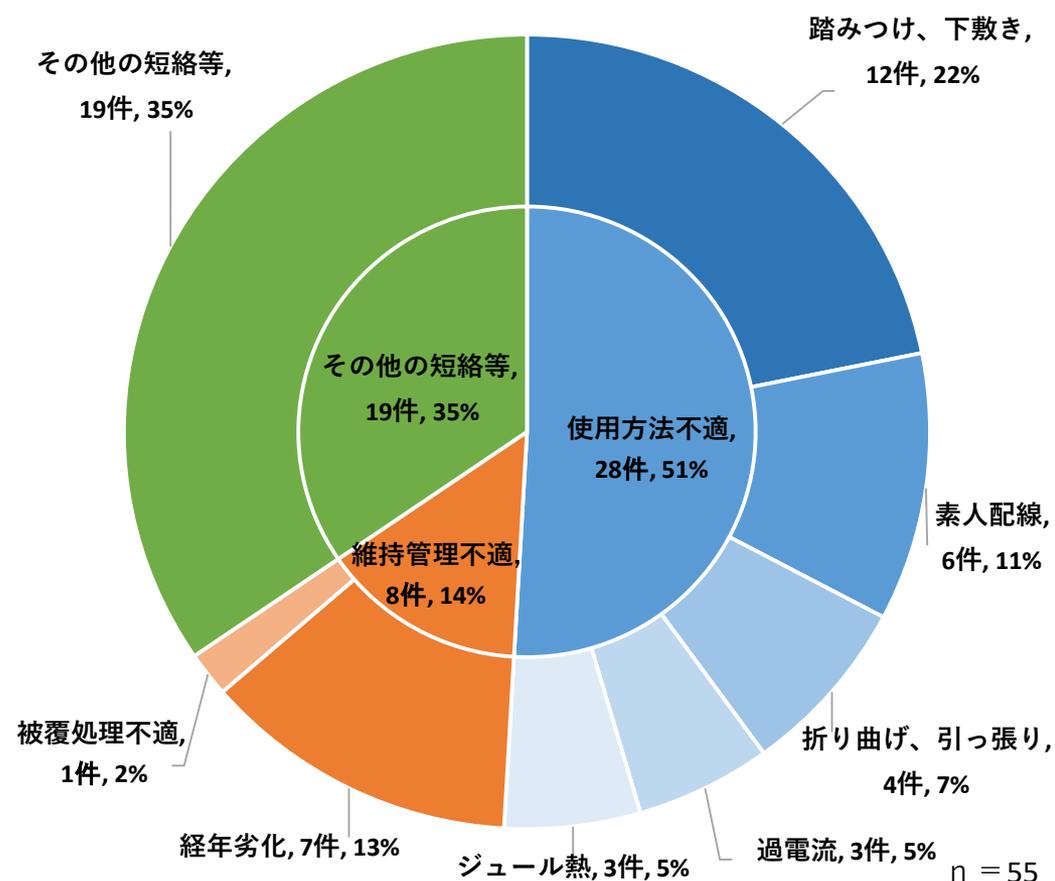
出火原因の割合

- コードの出火原因を見ると、使用方法不適（踏みつけ、下敷き、素人配線、折り曲げ、引っ張り等）による火災が約半数を占めている。
- また、維持管理不適（経年劣化、被覆処理不適）による火災が約1割を占めている。

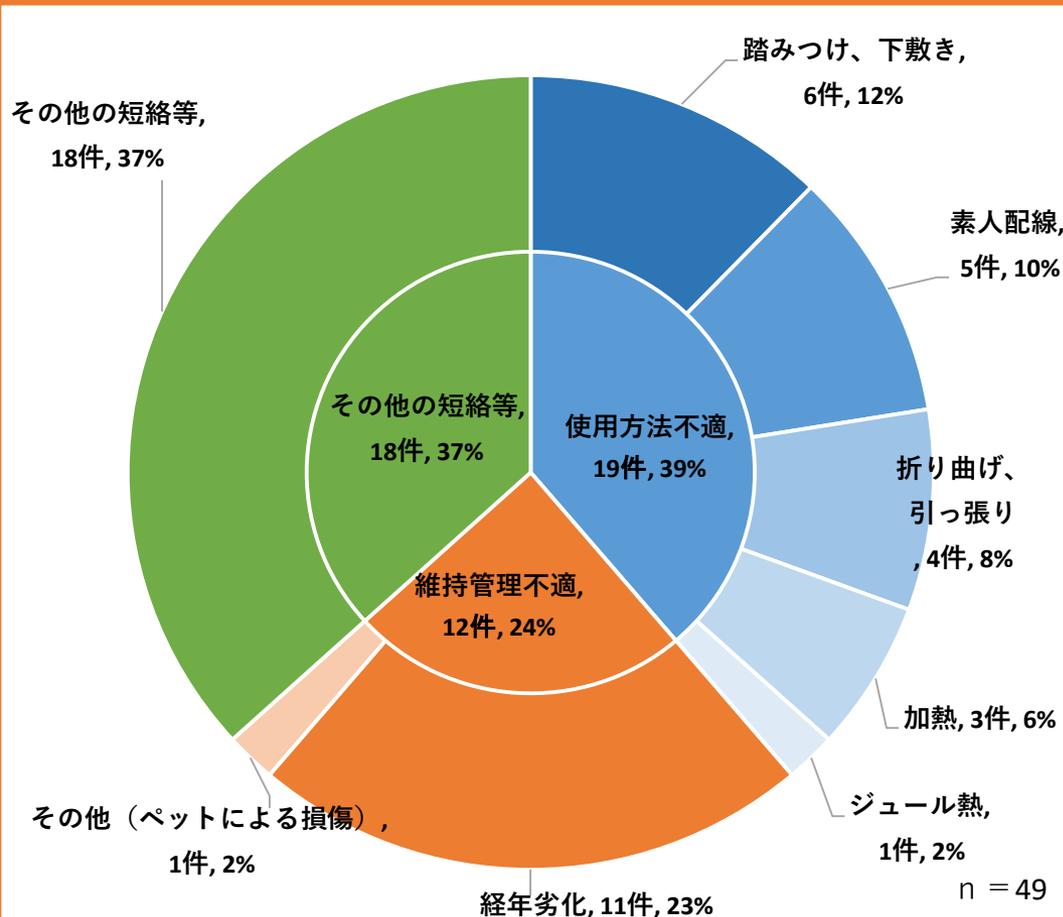
出火原因の割合

- 器具付きコードの出火原因を見ると、使用方法不適（踏みつけ、下敷き、素人配線、折り曲げ、引っ張り等）による火災が約4割を占めている。
- また、維持管理不適（経年劣化、その他）による火災が2割を占めている。

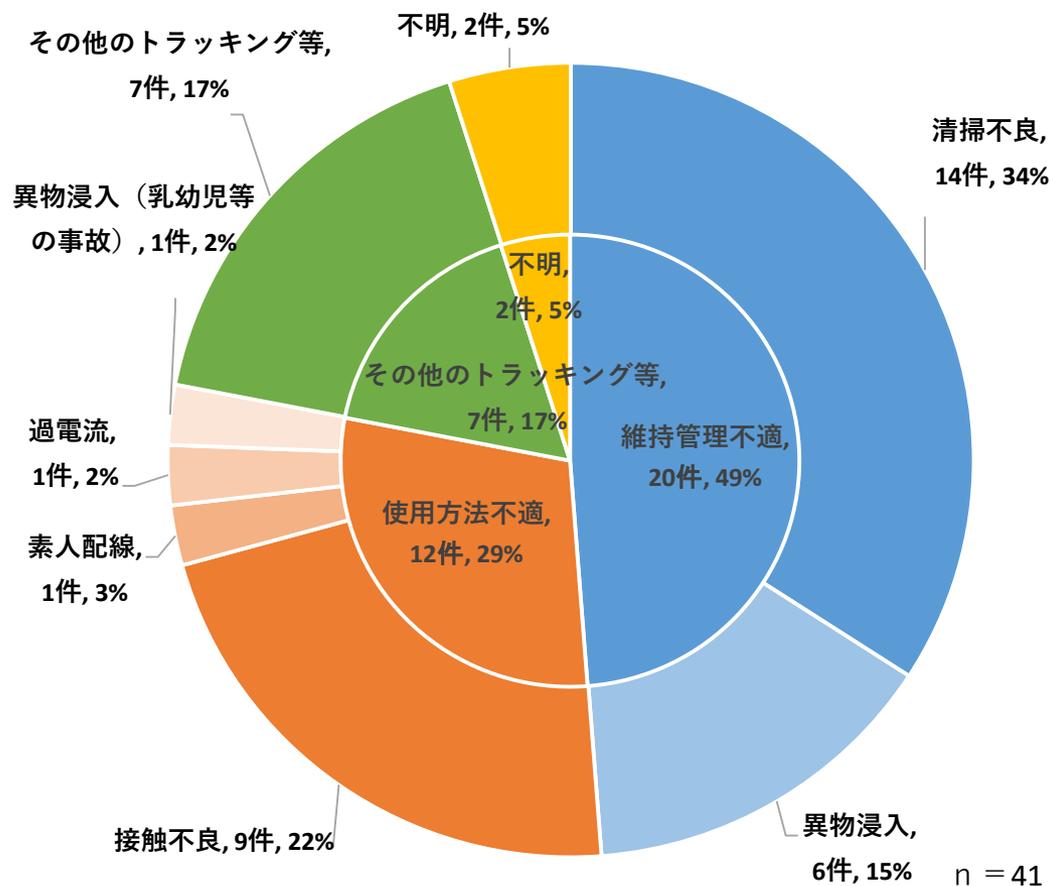
出火原因の割合

○テーブルタップからの出火原因を見ると、維持管理不適（清掃不良、異物浸入）による火災が約半数を占めている。
 ○また、使用方法不適（接触不良、素人配線、過電流、異物浸入（乳幼児等の事故））による火災が約3割を占めている。

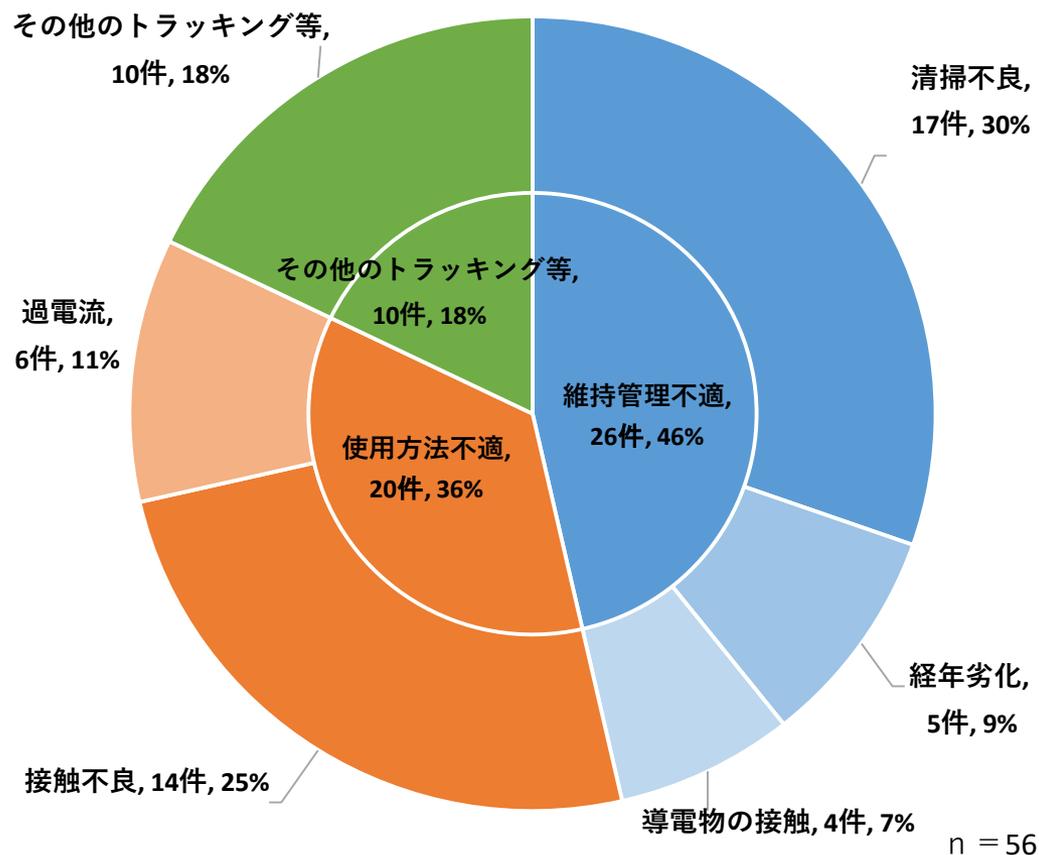
出火原因の割合

- プラグからの出火原因を見ると、維持管理不適（清掃不良、経年劣化、導電物の接触）による火災が約半数を占めている。
- また、使用方法不適（接触不良、過電流）による火災が4割を占めている。
