リコール届出一覧表

リコール届出日：令和5年12月22日

リコール届出番号	外-3752	リコール開始日	令和5年12月22日
届出者の氏名又は名称	フォルクスワーゲングループ ジャパン株式会社  代表取締役 マティアス シェーパース	製作国：ドイツ連邦共和国 製作者名：フォルクスワーゲン株式会社  問い合わせ先：フォルクスワーゲン カスタマーセンター (フリーダイヤル)0120-993-199 (アドレス) <a href="http://www.volkswagen.co.jp/">http://www.volkswagen.co.jp/</a>	
不具合の部位（部品名）	制動装置（遮熱マット）		
基準不適合状態にあると認める構造、装置又は性能の状況及びその原因	ブレーキ液のリザーバータンクにおいて、生産工場での組付作業指示が不適切であったため、遮熱マットが正しく取り付けられていないものがある。そのため、エンジン高負荷時等の熱により当該リザーバータンクの端部が溶損することがある。最悪の場合、ブレーキ液が漏れ、高温の排気系部品に触れると火災となるおそれがある。		
改善措置の内容	① 全車両、遮熱マットの組付状態を点検し、正しく取り付けられていない場合は修正する。また、リザーバータンクの端部に溶損が認められた場合はブレーキ液リザーバータンク付マスターシリンダーを新品に交換する。 ② 全車両、リザーバータンクの端部に新たに遮熱フェイルを取り付ける。		
不具合件数	2件※	事故の有無	火災1件※
発見の動機	市場からの情報による。		
自動車使用者及び自動車特定整備事業者等に周知させるための措置	<ul style="list-style-type: none"> <li>自動車使用者：ダイレクトメール、電話および電子メール等で通知する。</li> <li>自動車特定整備事業者等：日整連発行の機関誌に掲載する。</li> <li>弊社インターネットホームページに掲載する。</li> </ul>

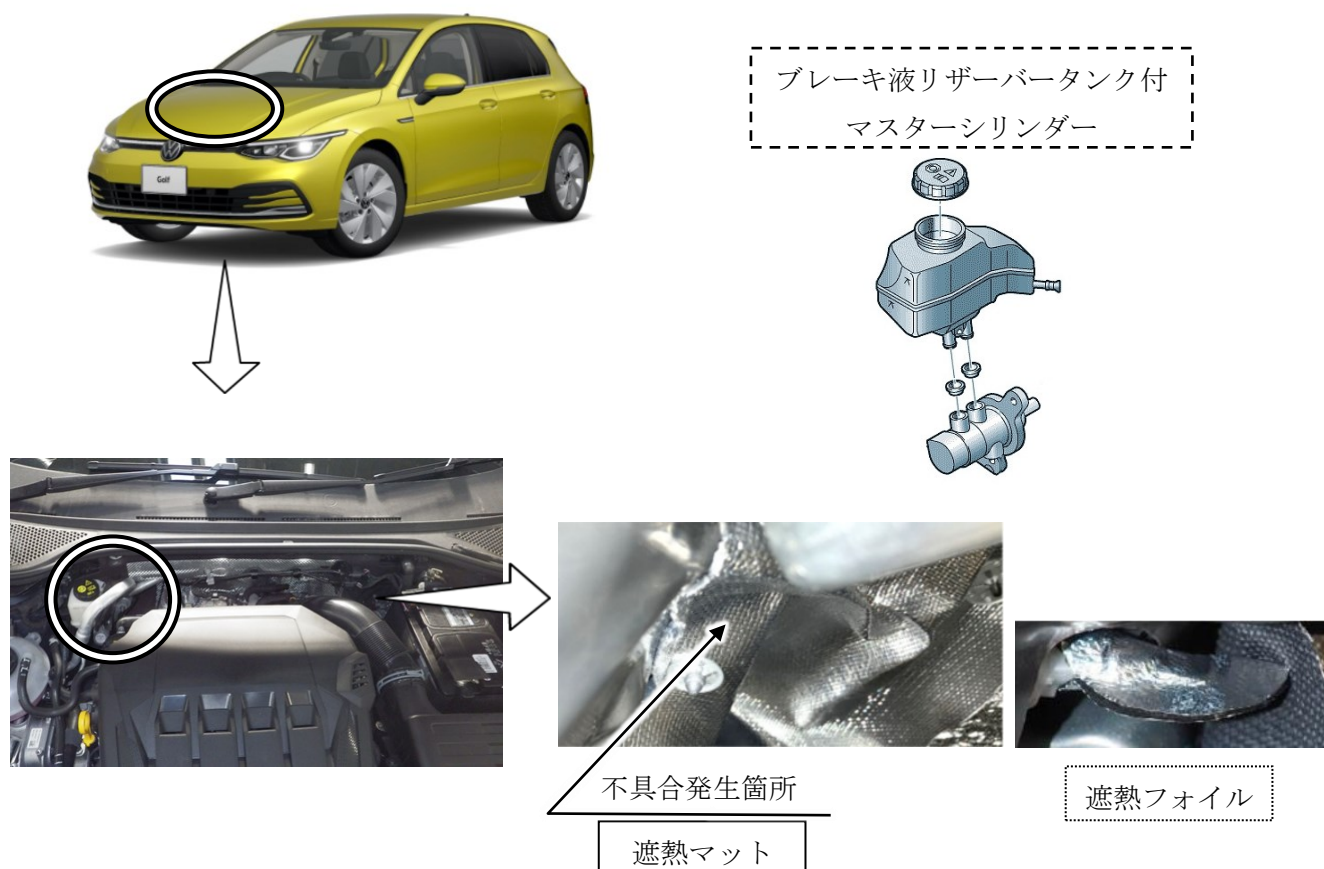
## 改善箇所説明図

ブレーキ液のリザーバータンクにおいて、生産工場での組付作業指示が不適切であったため、遮熱マットが正しく取り付けられていないものがある。そのため、エンジン高負荷時等の熱により当該リザーバータンクの端部が溶損することがある。最悪の場合、ブレーキ液が漏れ、高温の排気系部品に触れると火災となるおそれがある。

- ① 全車両、遮熱マットの組付状態を点検し、正しく取り付けられていない場合は修正する。また、リザーバータンクの端部に溶損が認められた場合はブレーキ液リザーバータンク付マスターシリンダーを新品に交換する。
- ② 全車両、リザーバータンクの端部に新たに遮熱フویلを取り付ける。
