## 厚木市で発生した駐車場火災について

令和5年12月26日  
消防庁予防課

令和5年度第4回消防用設備等の設置・維持のあり方に関する検討部会

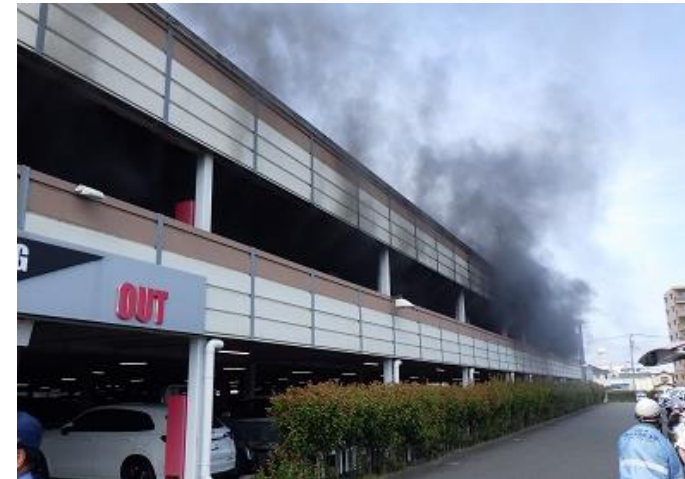
<建物外観（火災時）>

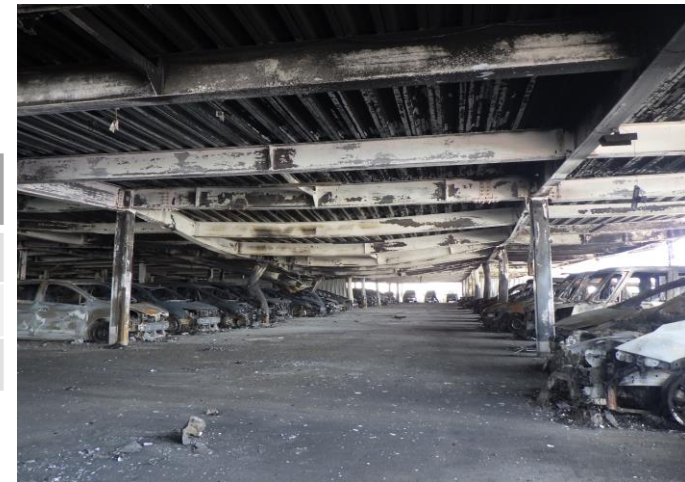
<建物内部（火災後）>

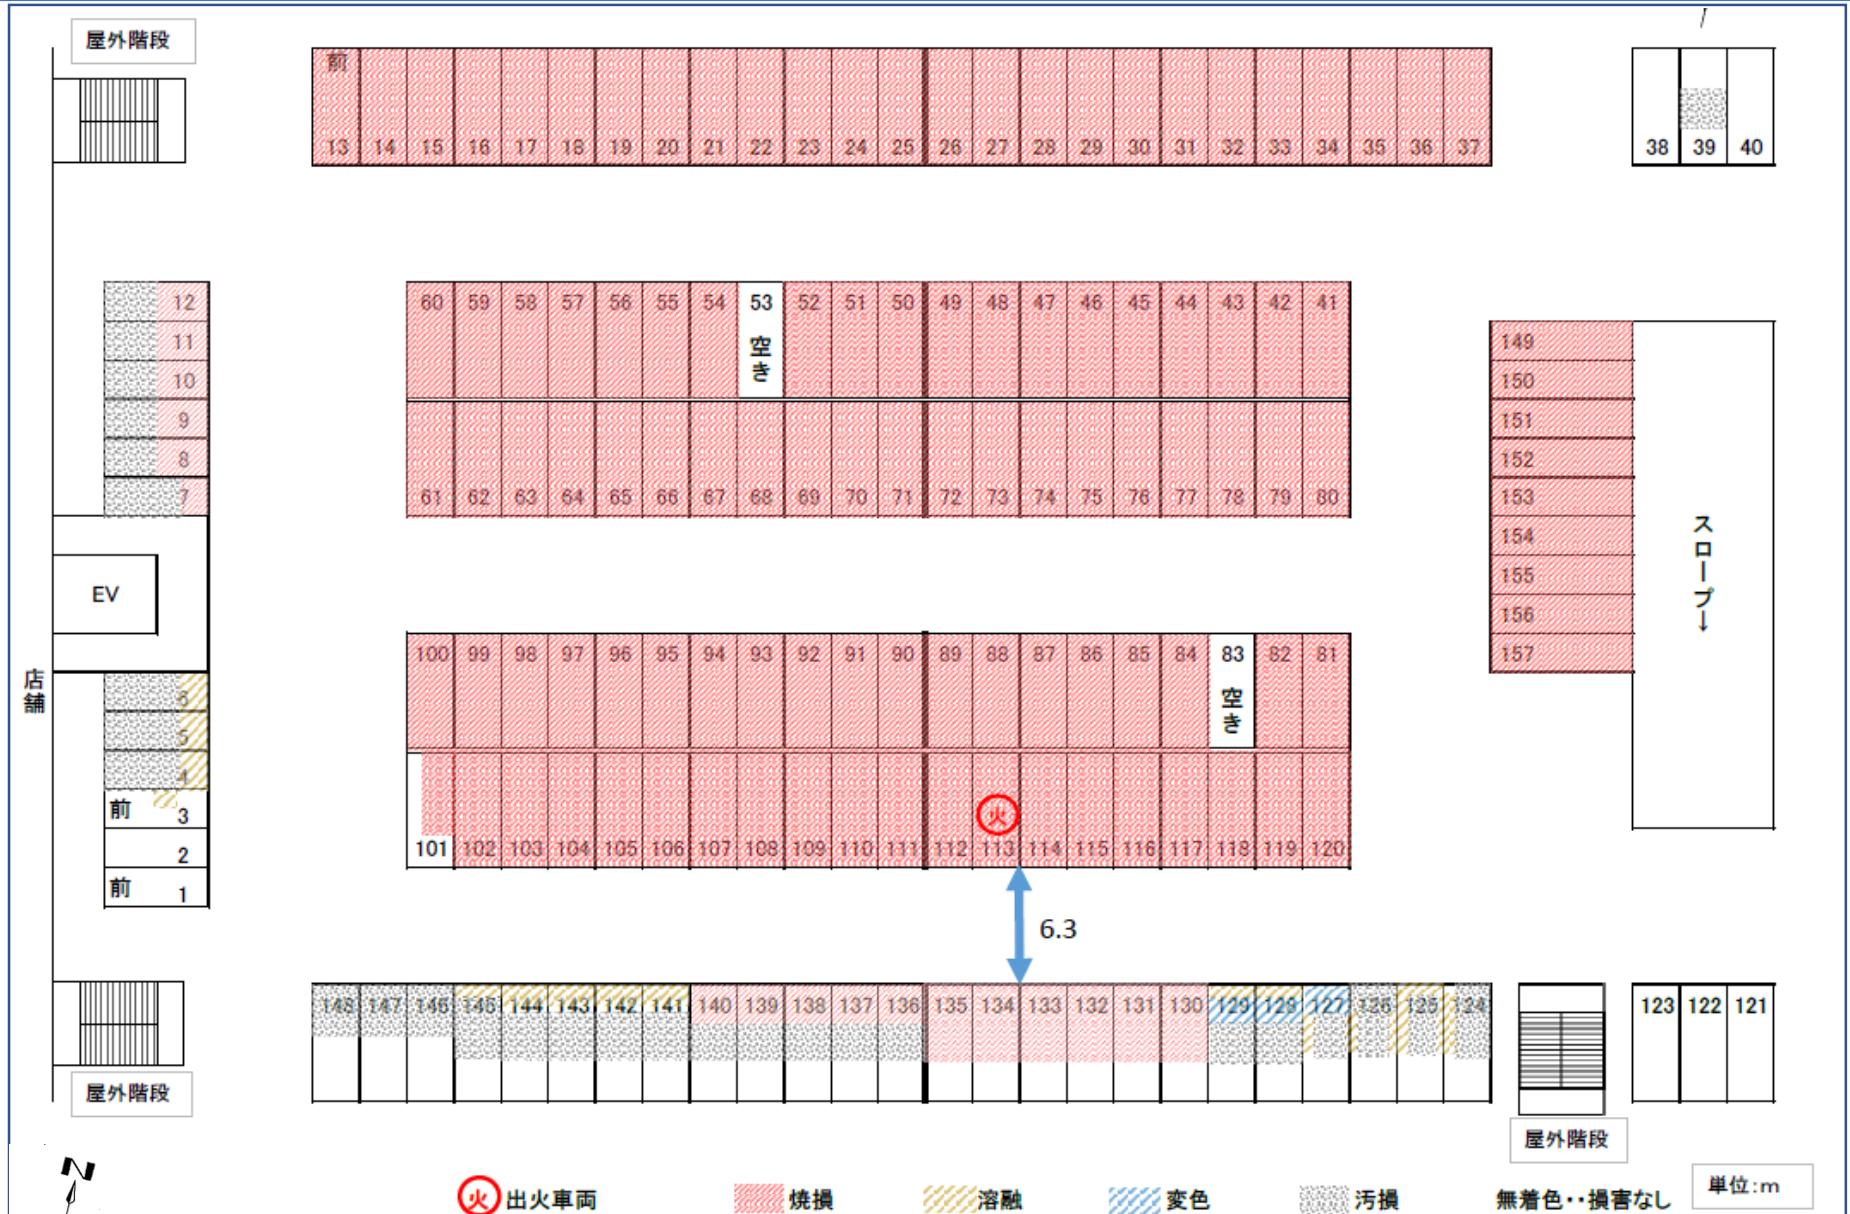
火災当時は南方向から風が吹いていたことから、出火車両から北側の焼損が激しい

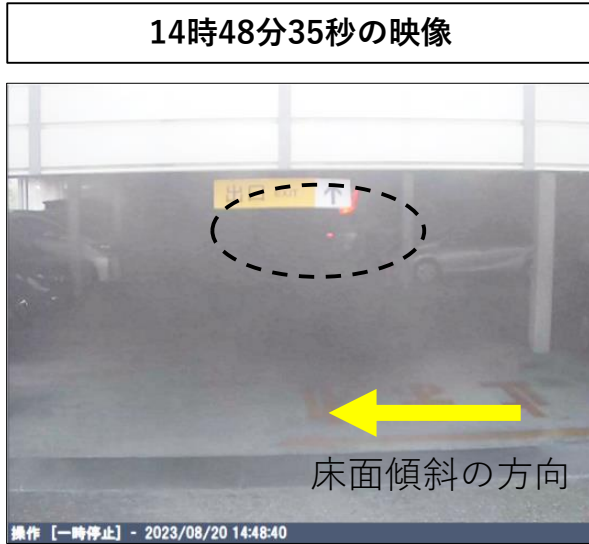
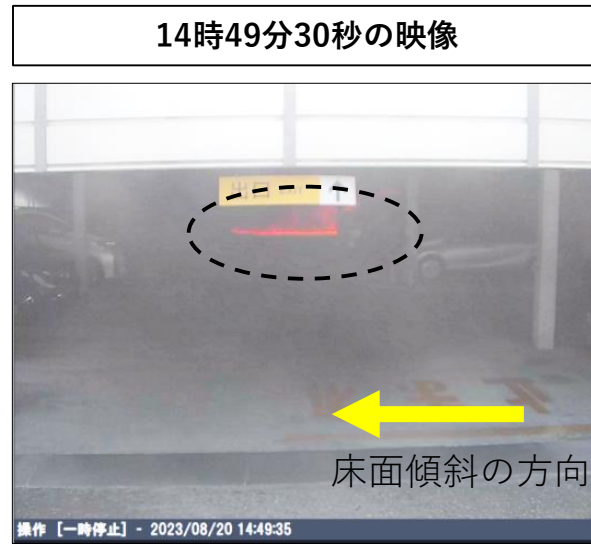
**A** 出車両(普通乗用車、ディーゼル)の底部から何らかの液体が着火したまま床面に滴下。床面に滴下後、わずか1分程度の間絶えず床面に漏洩し続け、火炎が急速に広がったものとみられる。

※映像上、左側が低くなるよう傾斜が付いており、傾斜に沿って液体が流れている。

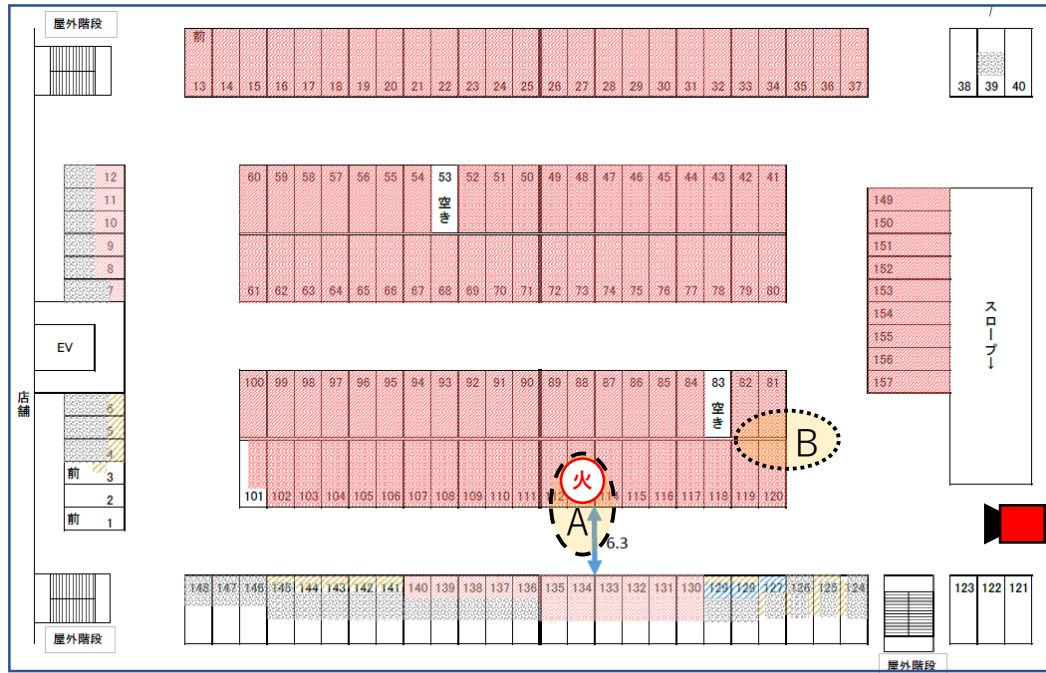
**B** 15時08分～15時15分頃、左図Bの床面に火炎が確認された。

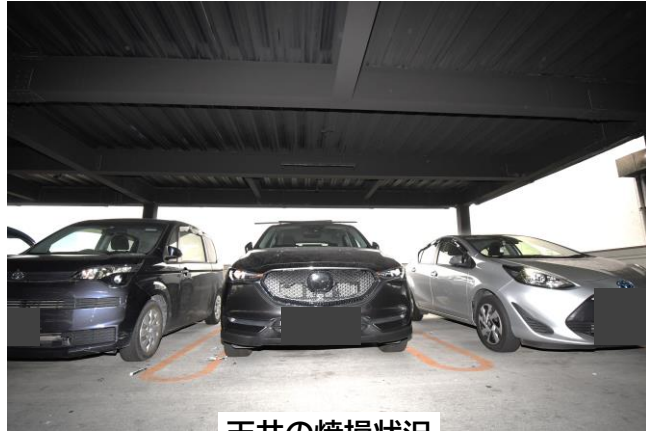
天井の焼損状況

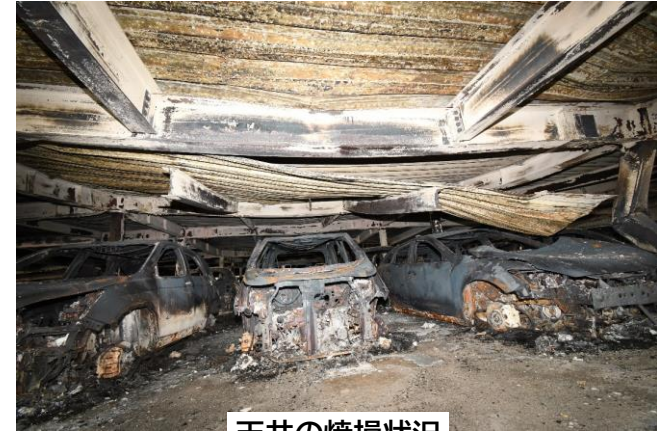
天井の焼損状況

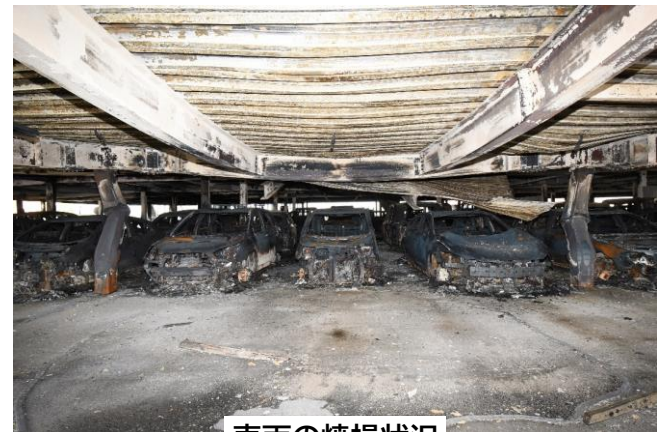
< E 8 区画北側を撮影 >

車両の焼損状況

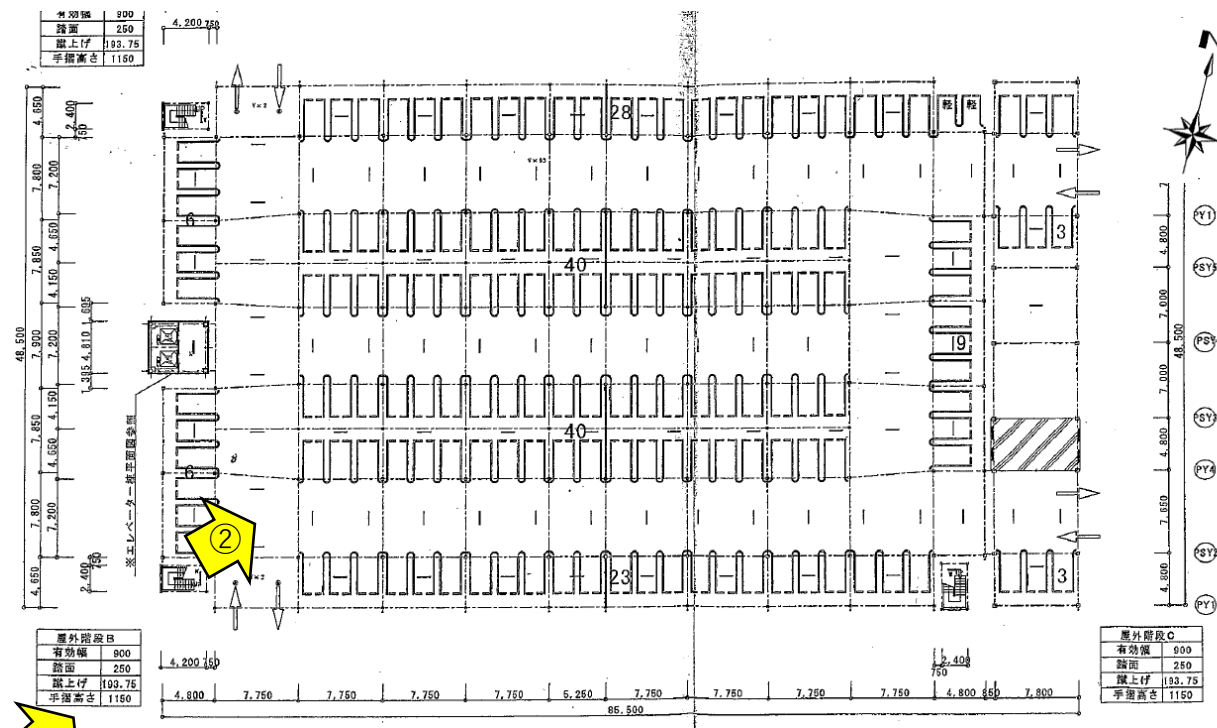
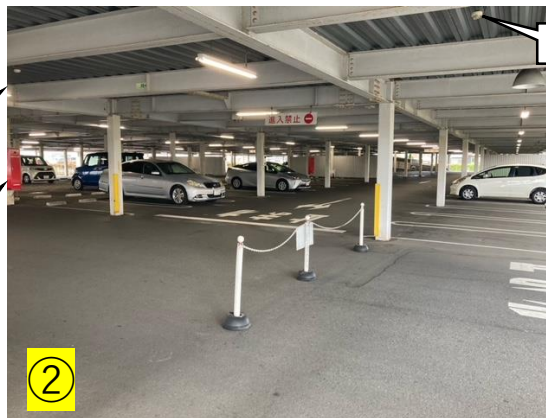
<南西側車両出入口付近（火災後）>

※ 1階は、火災の影響が比較的少ない。

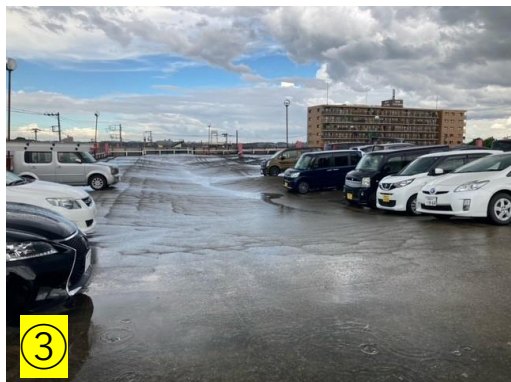
③

<北側車路 2階座屈部分上部の状況>

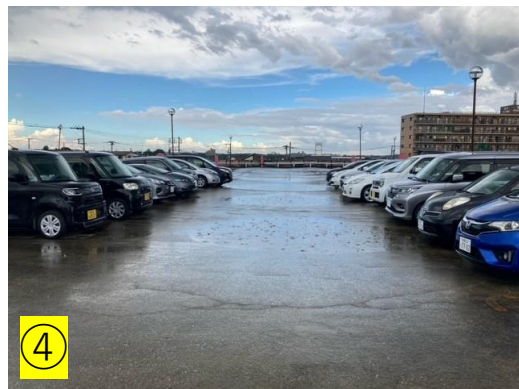
④

<中央車路の状況>

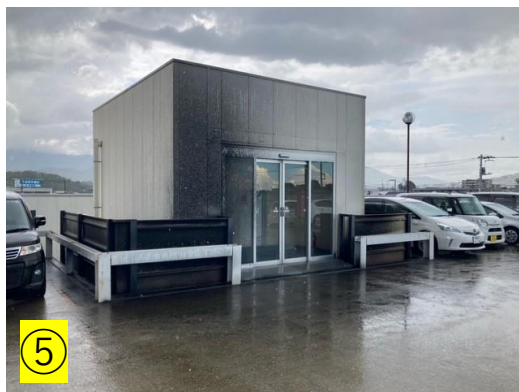
⑤

<西側EV棟の状況>

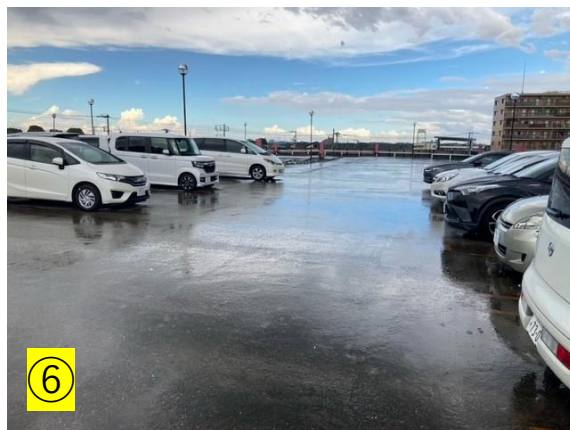
⑥

<南側車路の状況>

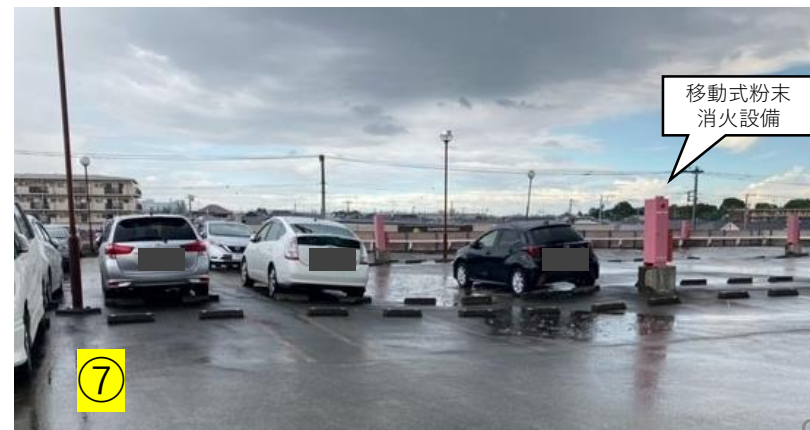
⑦

<2階火元車両位置の直上部の状況>
