令和6年能登半島地震において発生した輪島市大規模火災における 消防庁長官の火災原因調査

<3月18日時点>

総務省消防庁消防研究センター

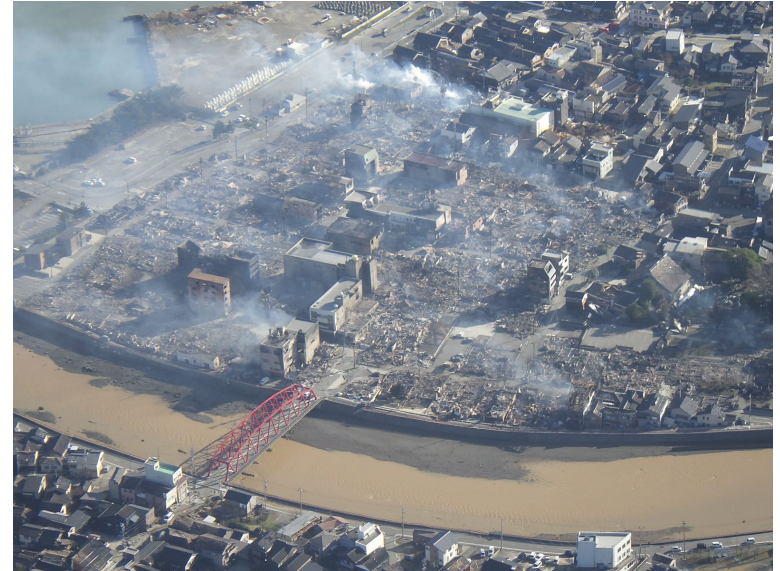
消失区域 (三重県防災航空隊撮影)

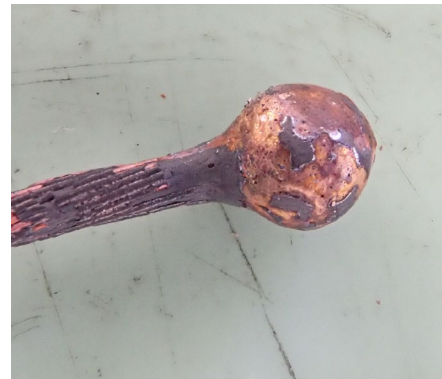
- 地震が発生した際に火気器具等の使用はない。
- 放火、たばこの可能性は低い。
- 屋内電気配線等に溶けた痕跡※1が認められたことから、地震の影響により電気に起因した火災が発生した可能性が考えられる。

※1 電気配線の溶けた痕跡
火災熱で心線が溶融した痕跡(熱痕)や、通電時に心線が短絡する等して溶融した痕跡(電気痕)及び銅粒※2が認められた。

焼け跡で見つかった電気痕

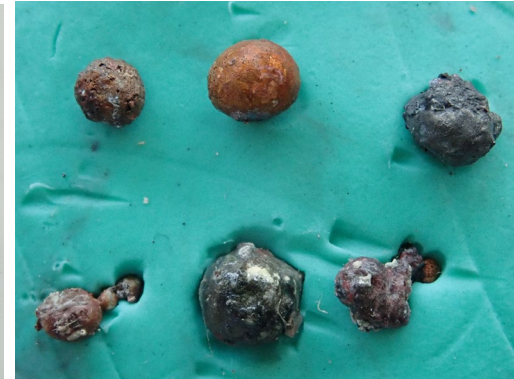
焼け跡で見つかった「銅粒」

※2 銅粒 電氣的短絡等によって銅線の一部が粒状になったもの。

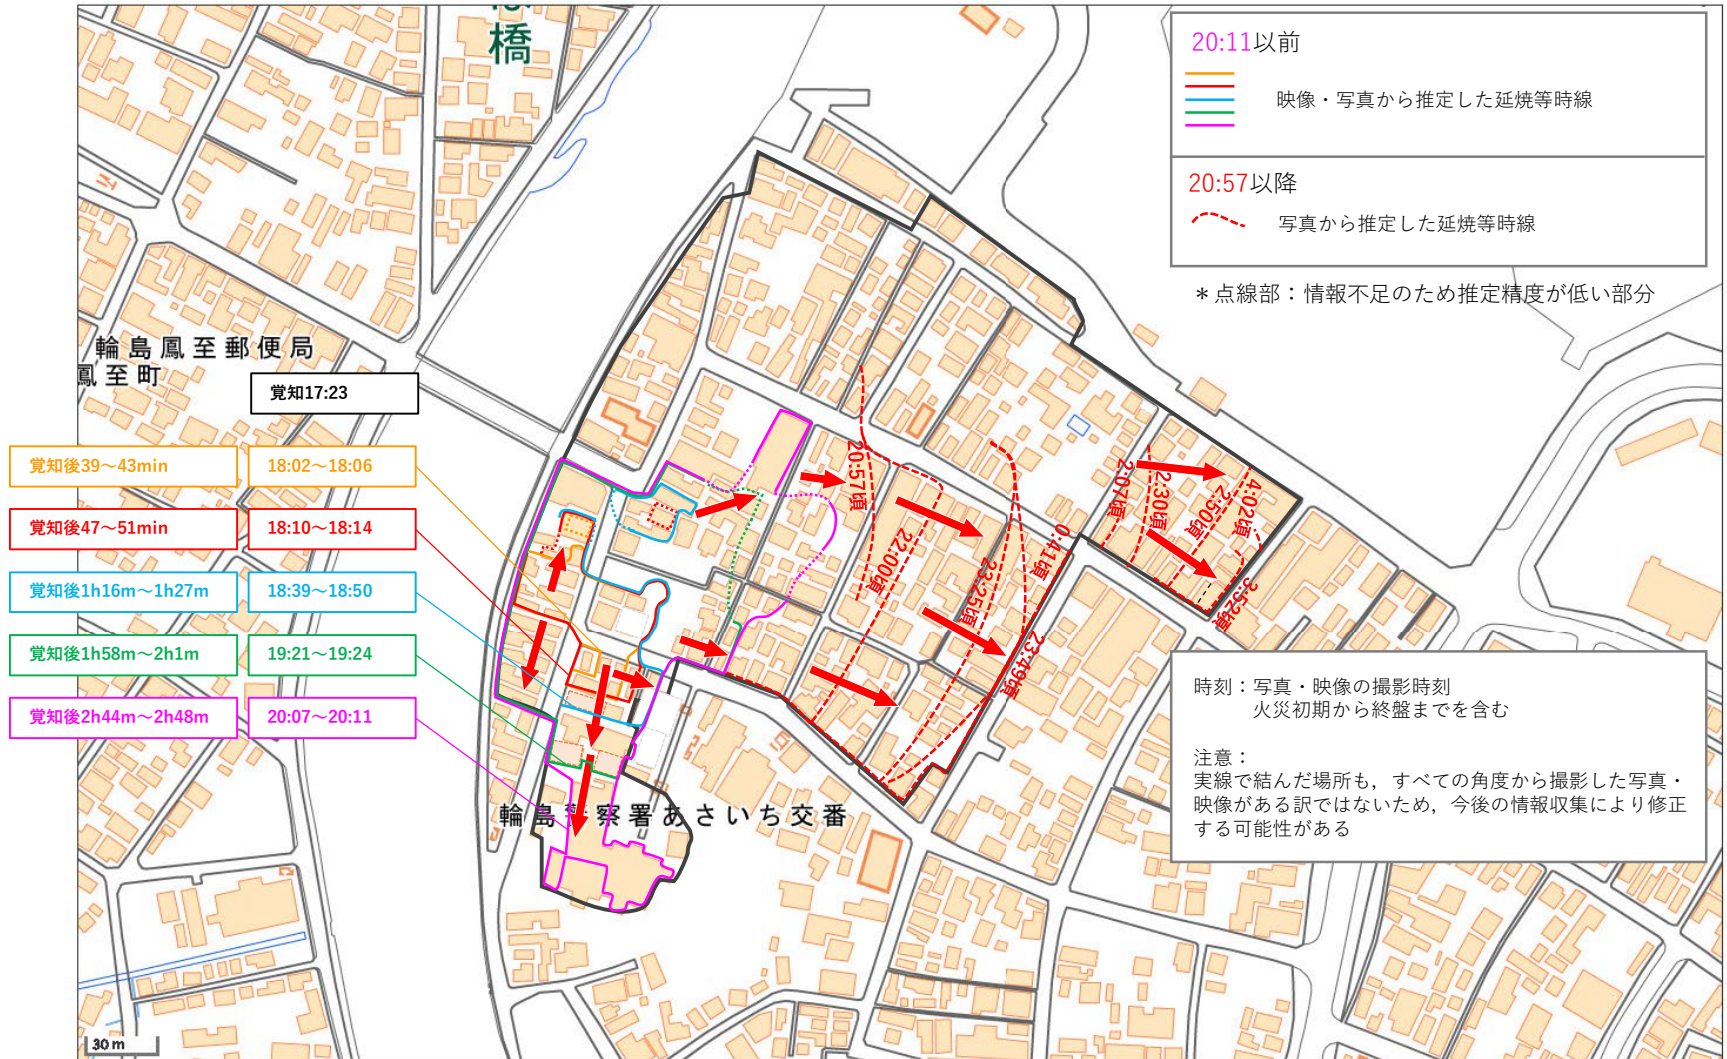
映像・写真から復元中の延焼動態を以下に示す。
 飛び火（火の粉による出火）も発生した可能性があることが分かった。
 北部街区は情報不足のため、さらに情報収集が必要である。

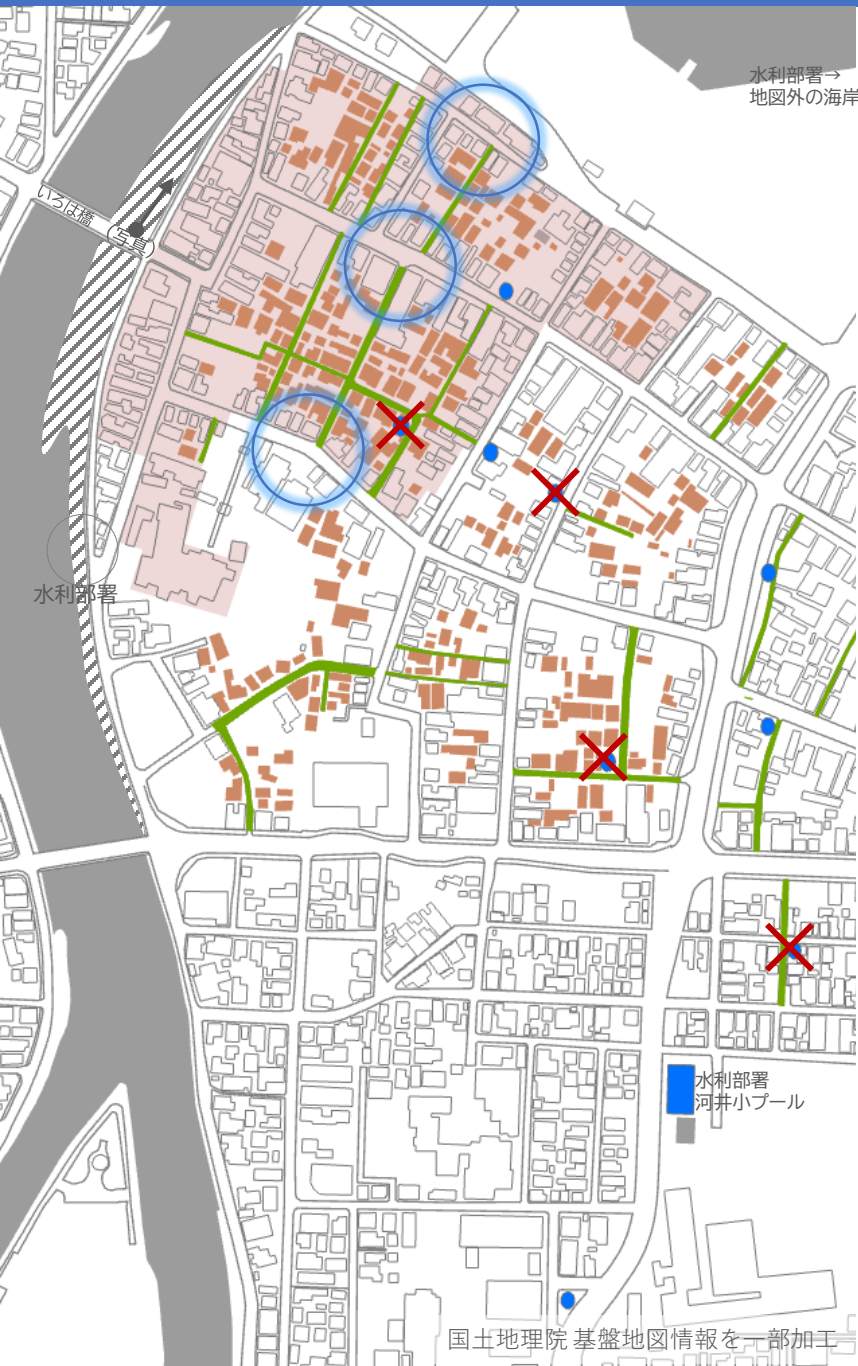
消防活動困難と街区・建物の特徴

・建物の倒壊等で使用できない防火水槽があった

・街区内側の古い住宅が倒壊して路地を塞ぎ、進入できなかった

・街区外周から放水したが、放水が街区中央部まで届かず
(火災時の消火活動について輪島消防署長から聴取)

- 街区内部の建て替えが進まず、古い木造住宅が残っていた可能性
- 使用不可の防火水槽は細街路沿いが多い

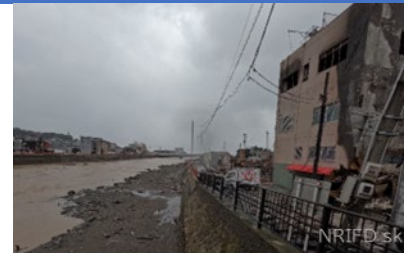
・河原田川の火災地区側の水位が下がりがり取水が困難であった(自然水利)

水位が下がり川底が現れた河原田川
(2024/1/10撮影 いろは橋東端から)

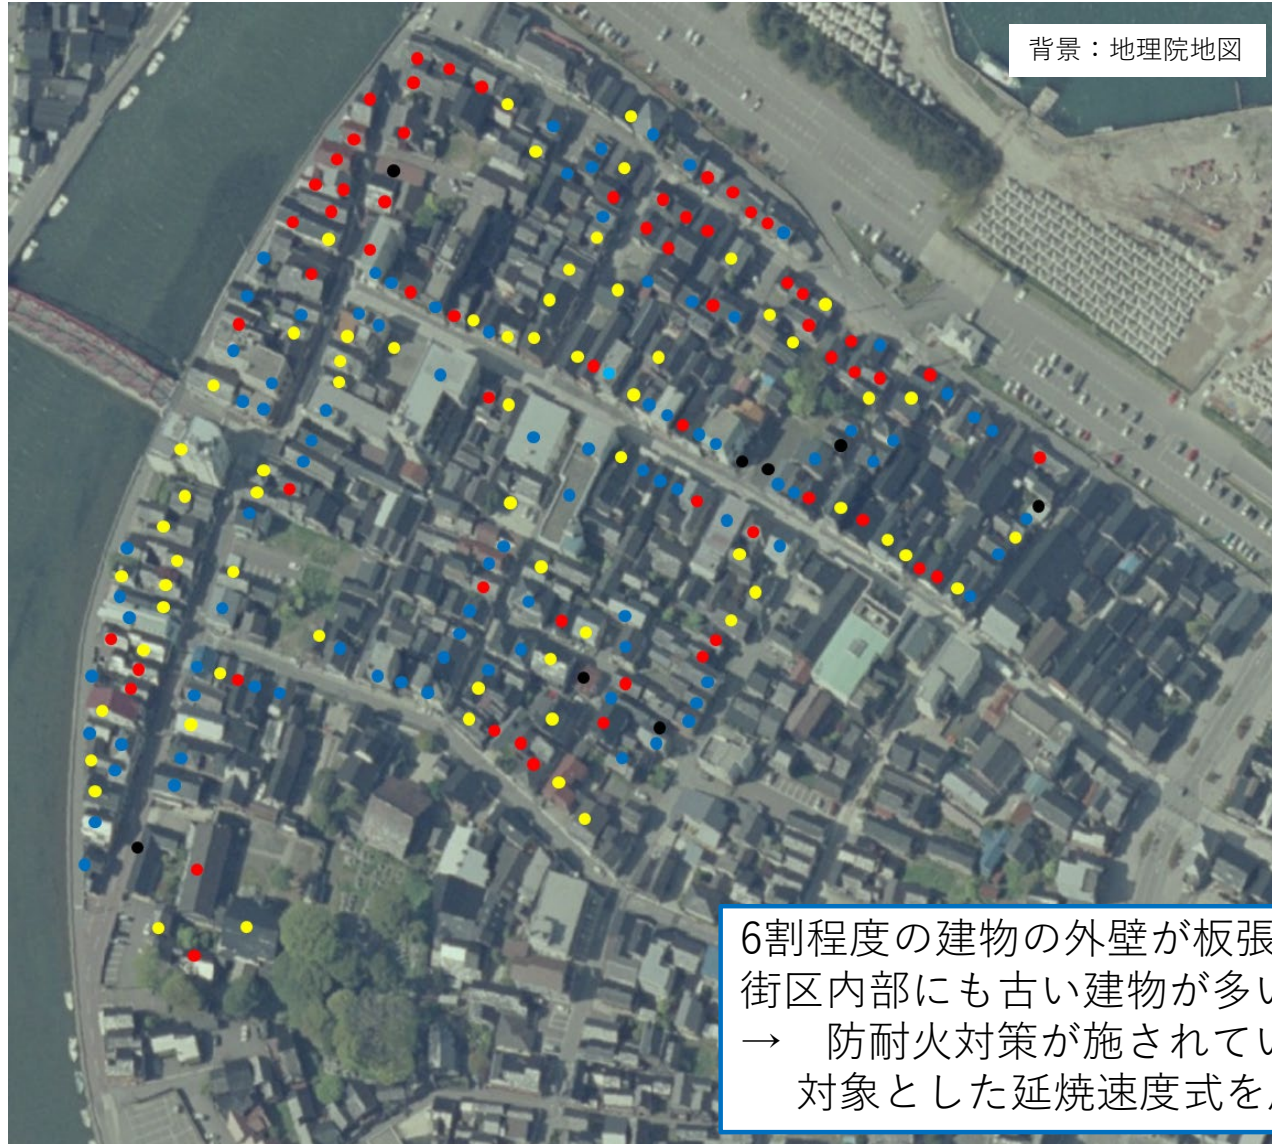
Googleストリートビューに基づく延焼範囲周辺建物の外壁分類結果

- 板張り (64)
- 板張り (一部がモルタル・トタン等で覆われている建物) (64)
- 全体がモルタル・トタン等で覆われている建物+不燃建物(93)
- 車庫等(7)

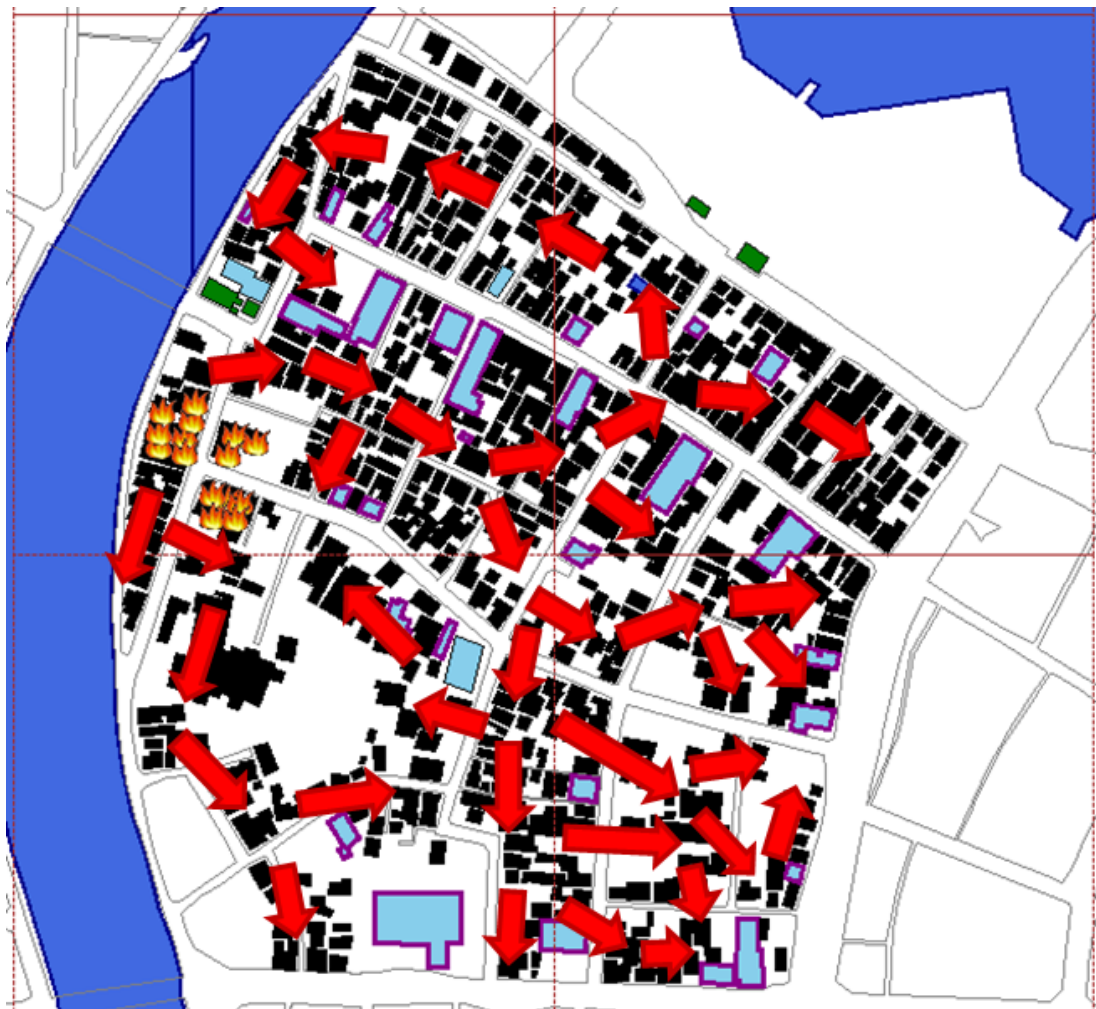
放任火災の場合の計算結果 (風向：南南西、風速：3m/s)

- 飛び火及び延焼阻止線を突破する出火点等を設定した結果、一部の地域を除いて、映像記録に近い状況を再現することができた。
- 南南西の風 3m/sの気象条件で木造建物に防耐火対策が施されていないものと仮定として放任火災の計算を行うと、国道249号線より北、錦川通りの西にある街区の木造建物が約21時間でほぼ全て焼失する結果が得られた。
