令和6年(2024年)能登半島地震による建物等の火災被害調査報告(速報)

国土交通省 国土技術政策総合研究所
国立研究開発法人 建築研究所

令和 6 年 1 月 12 日
令和 6 年 1 月 19 日修正
国土交通省 国土技術政策総合研究所
国立研究開発法人 建築研究所

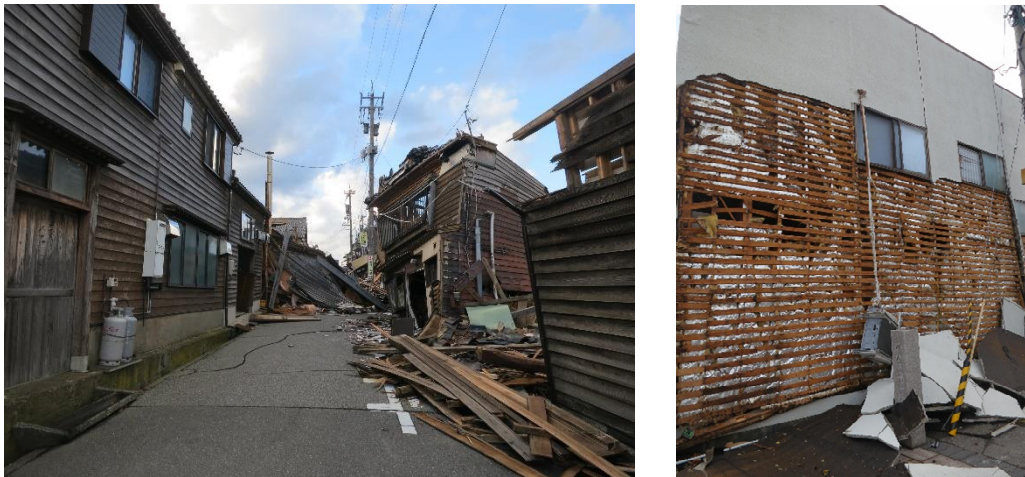
図2 焼失した区域周辺の市街地の様子

図2は焼失した区域周辺の様子を撮影したものである*。市街地には低層の木造住宅が多いが、地震動により倒壊した建物、木ずりモルタルが脱落した建物が多い。本火災は、こうした市街地状況の中で発生したものと推測される。なお、同区域は津波による直接的な影響を受けていない。

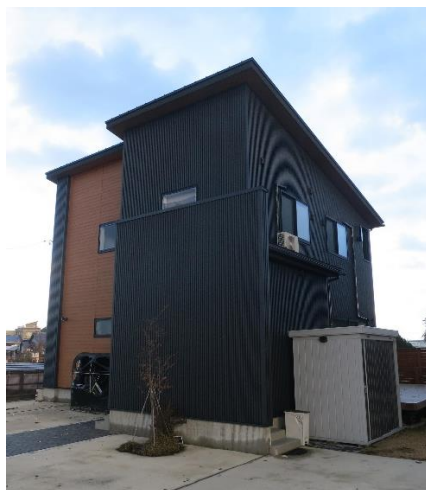
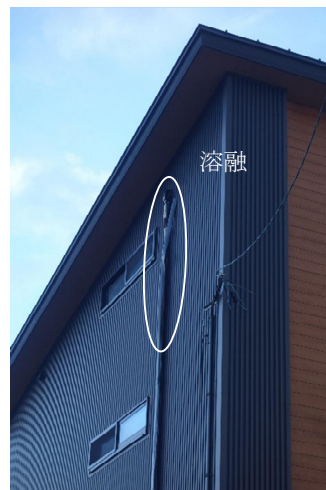
図 6 建物 a1 の外周の状況

建物 a1 の外周の状況を図 6 に示す。対面する焼失区域から建物 a1 までの最も短い離隔距離は 11.2m であった。南面は最も強い加熱を受けたと考えられる。外壁面（窯業系サイディング張りおよび金属サイディング張り）には目立った損傷等は見られなかったものの、1 階および 2 階の窓の複層ガラス（アルミサッシ）の屋外側には損傷が生じていた。また、外壁近くに設けられていた自転車の駐輪カバーは溶融していた。西面の雨樋は溶融していた。

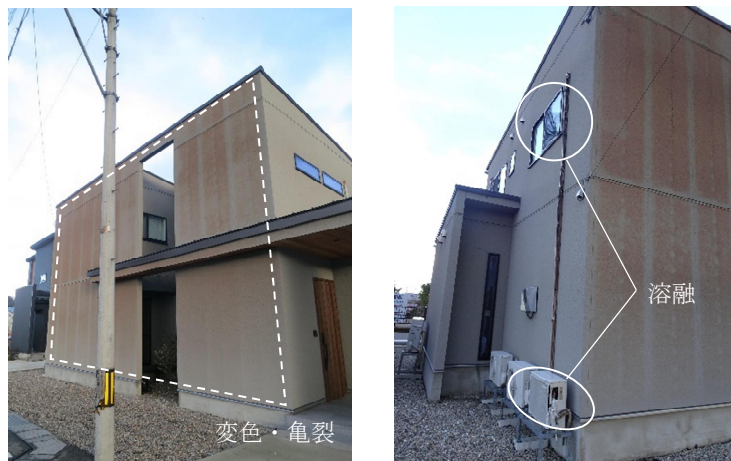
図7 建物 a2 の外周の状況

建物 a2 の外周の状況を図 7 に示す。対面する焼失区域から建物 a2 までの最も短い離隔距離は 8.0m であった。南面は最も強い加熱を受けたと考えられる。外壁（ボード下地塗仕

上げ)は全体的に茶色く変色しており、亀裂が生じていた。また、雨樋は溶融しており、外壁面から2mほど奥まった位置にある窓でもガラスに損傷が生じていた。西面の2階窓の網戸の網は溶融し、脱落しかかっていた。また、1階に設置されたエアコン室外機は溶融していた。

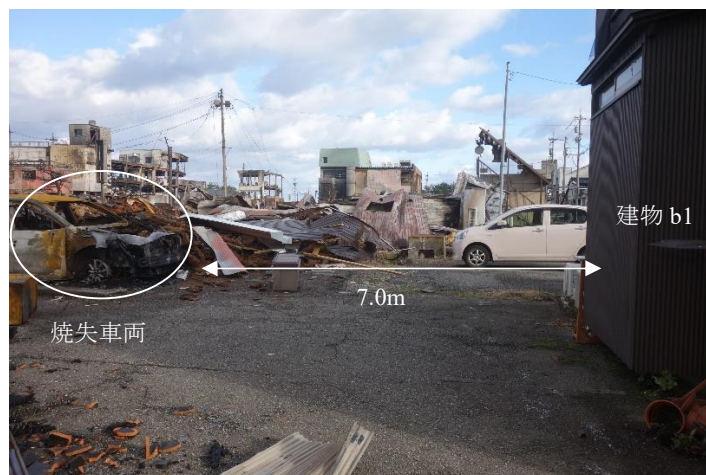
図9 建物 b1 の外周の状況

建物 b1 の外周の状況を図 9 に示す。対面する焼失区域から建物 b1 までの最も短い離隔距離は 11.6m であった。ただし、焼失区域と建物 b1 の間には、建物 b1 からの距離が 7.0m の位置に焼失車両が残されており、火災時には燃焼する車両からの影響も受けていたもの

と考えられる。西面は最も強い加熱を受けたと考えられる。外壁（トタン板張り）および軒には目立った損傷は見られなかったものの、1階および2階の窓のガラスには損傷が生じており、網戸の網にも溶融が見られた。また、エアコンの本体と室外機をつなぐ配管等にも溶融が見られた。

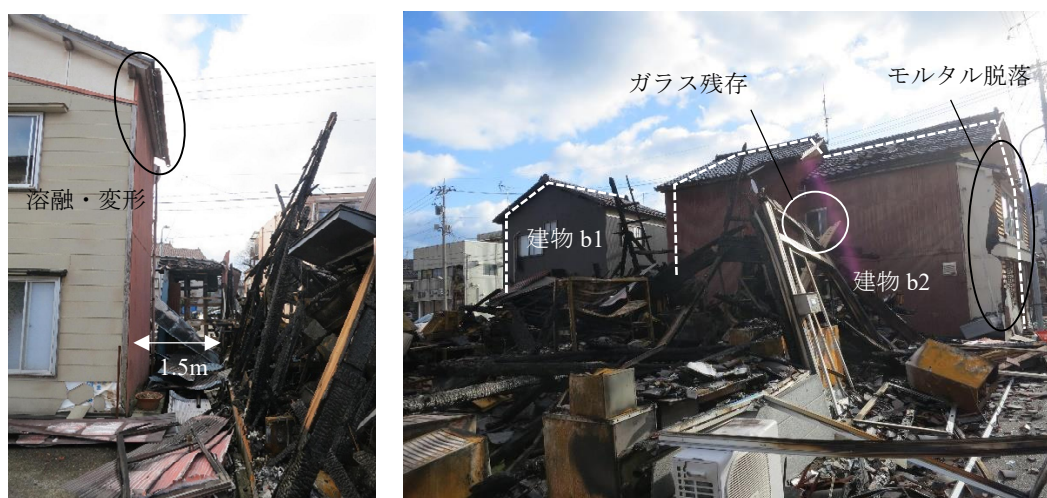
図 10 建物 b2 の外周の状況

建物 b2 の外周の状況を図 10 に示す。対面する焼失区域から建物 b2 までの最も短い離隔距離は 1.5m であった。建物は木造 2 階建てであり、地震動により南側外壁（木ずりモルタル塗り）に一部脱落が見られた。西面は最も強い加熱を受けたと考えられるが、雨樋が溶融し、変形していたほかは、トタン板が張り付けられた外壁に目立った損傷は確認できなかった

た. なお, 西面には小さな窓が設けられていたが, ガラスは脱落することなく残っていた.

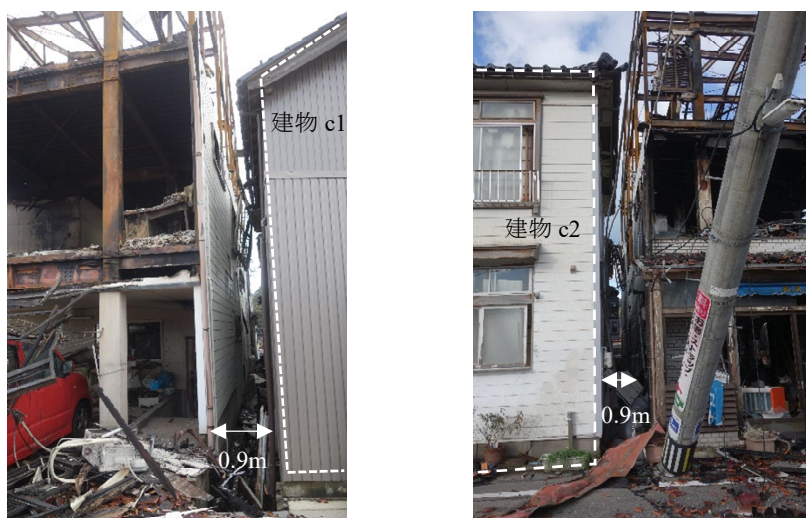
図 12 建物 c1 および建物 c2 の外周の状況

建物 c1 (外壁は金属サイディング張り) および建物 c2 (外壁は窯業系サイディング張り) の外周の状況を図 12 に示す. 対面する焼失区域から建物 c1 および建物 c2 までの最も短い離隔距離は, 北面の 0.9m であった. 北面の窓ガラスの脱落はなく, 火災加熱による目立った損傷は確認できなかった. なお, 北側の建物は 3 階建てで, 2 階および 3 階部分は激しく焼損しているものの, 1 階部分の焼損は比較的軽微であった. また, この建物の 1 階および

2階の建物 c1 および建物 c2 に面する外壁は残存していた。建物 c2 の東面は幅員 8.9m の道路に面しているが、焼失区域からの離隔距離が確保されているためか、火災加熱による損傷は確認できなかった。

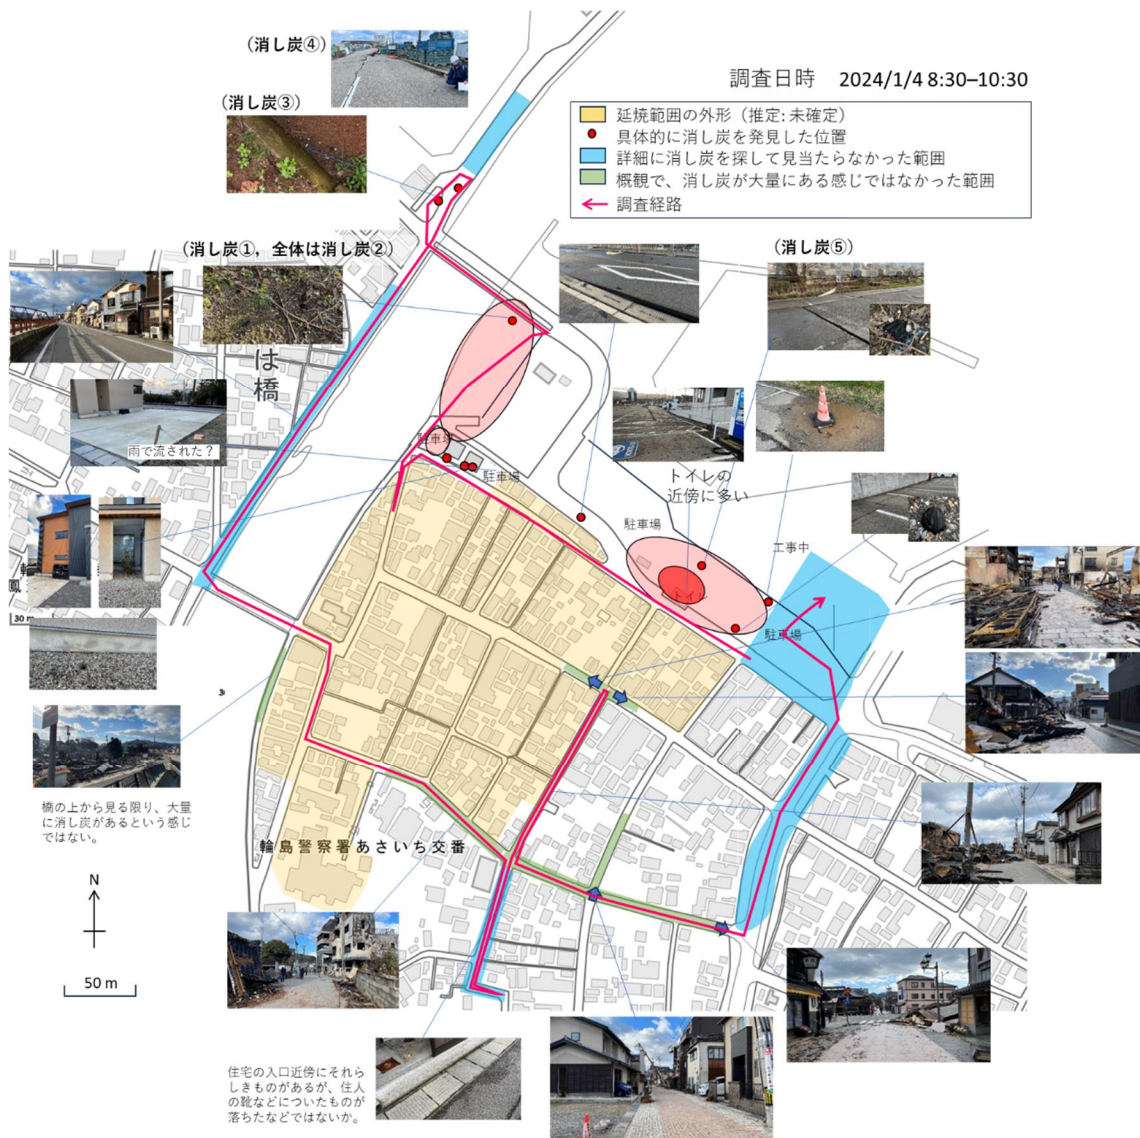
図 13 火の粉の飛散状況 (背景地図：地理院地図⁸⁾)

火災当時の火の粉の飛散状況を確認するため、焼失区域の周辺市街地に落下している消し炭の収集を行った。収集結果を図 13 に示す。消し炭は、焼失区域の北側に集中しており、南側では見つからなかった。このことは、火災発生当時、河井町周辺で南寄りの風が吹いていたことを示している。ただし、焼失区域の北側は日本海に面しており、どの程度遠方に火の粉が飛散していたのかを、消し炭の収集結果から推定することはできなかった。なお、調

査前日の1月3日には降雨があったため、調査時点で、既に流失した消し炭もあったものと考えられる。

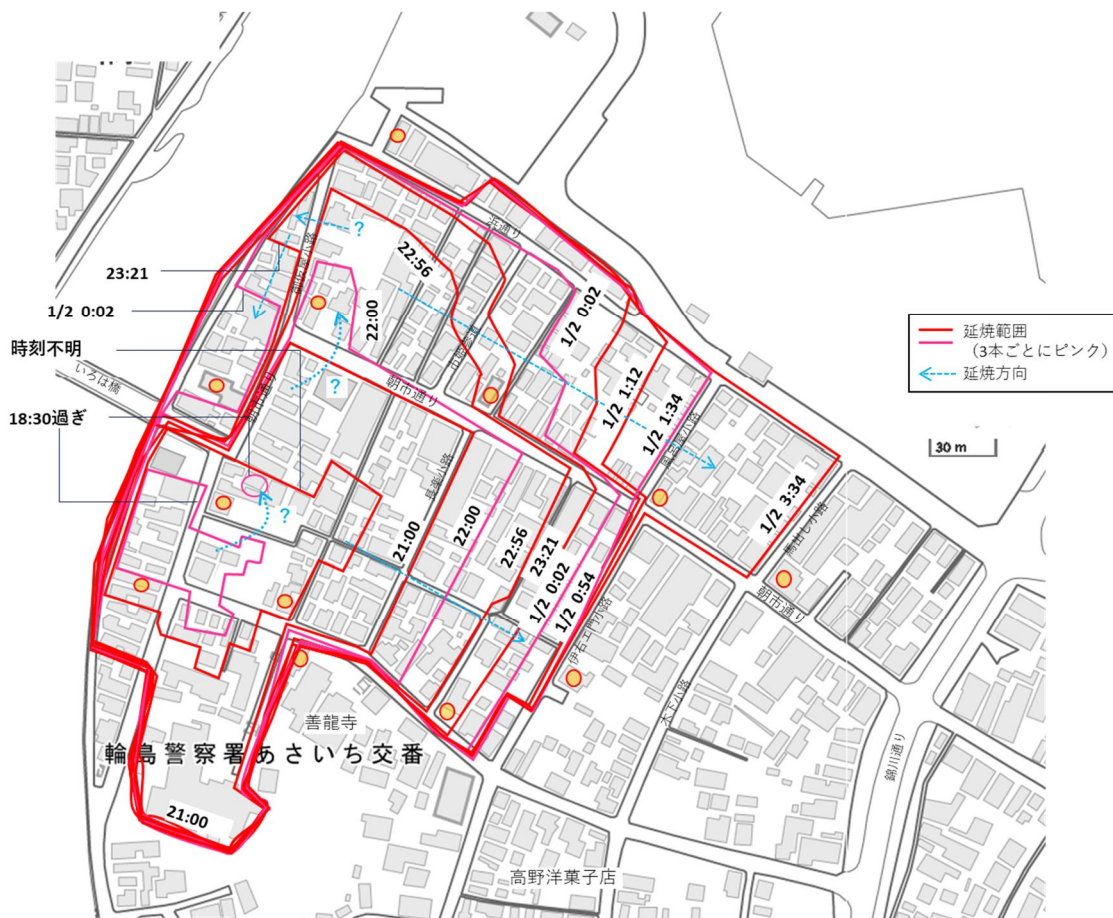
図 19 延焼動態の推定結果（背景地図：地理院地図⁸⁾）

図 19 は、関連する Web 上の発信を時系列に並べた結果に基づいて延焼動態を推定した結果を示している。個人による発信の中には、延焼がどの範囲に及んでいるのか、建物や通りの名称に触れながら言及しているものがあり、推定の手がかりとすることができた。ただし、こうした発信から延焼動態の全体像を把握することは難しかったことから、一部、建物の離

作成した延焼動態図によれば、火災が発生したと推定される地点の付近から北側への延焼速度は約 30m/h、朝市通りの南側区域における東側への延焼速度は約 20m/h、北側地区における東側への延焼速度は約 40m/h であったと推定される。これは、弱風時の市街地火災（地震火災）である阪神淡路大震災における市街地火災の延焼速度¹⁰⁾と同程度、強風時に発生した 2016 年糸魚川市火災における延焼速度（平均して約 60m/h）より遅い¹¹⁾。
