# 消防庁検討会

輪島市河井町朝市通り付近で発生した  
地震火災に関する調査について

東京大学教授 廣井 悠

2024年3月18日(月)

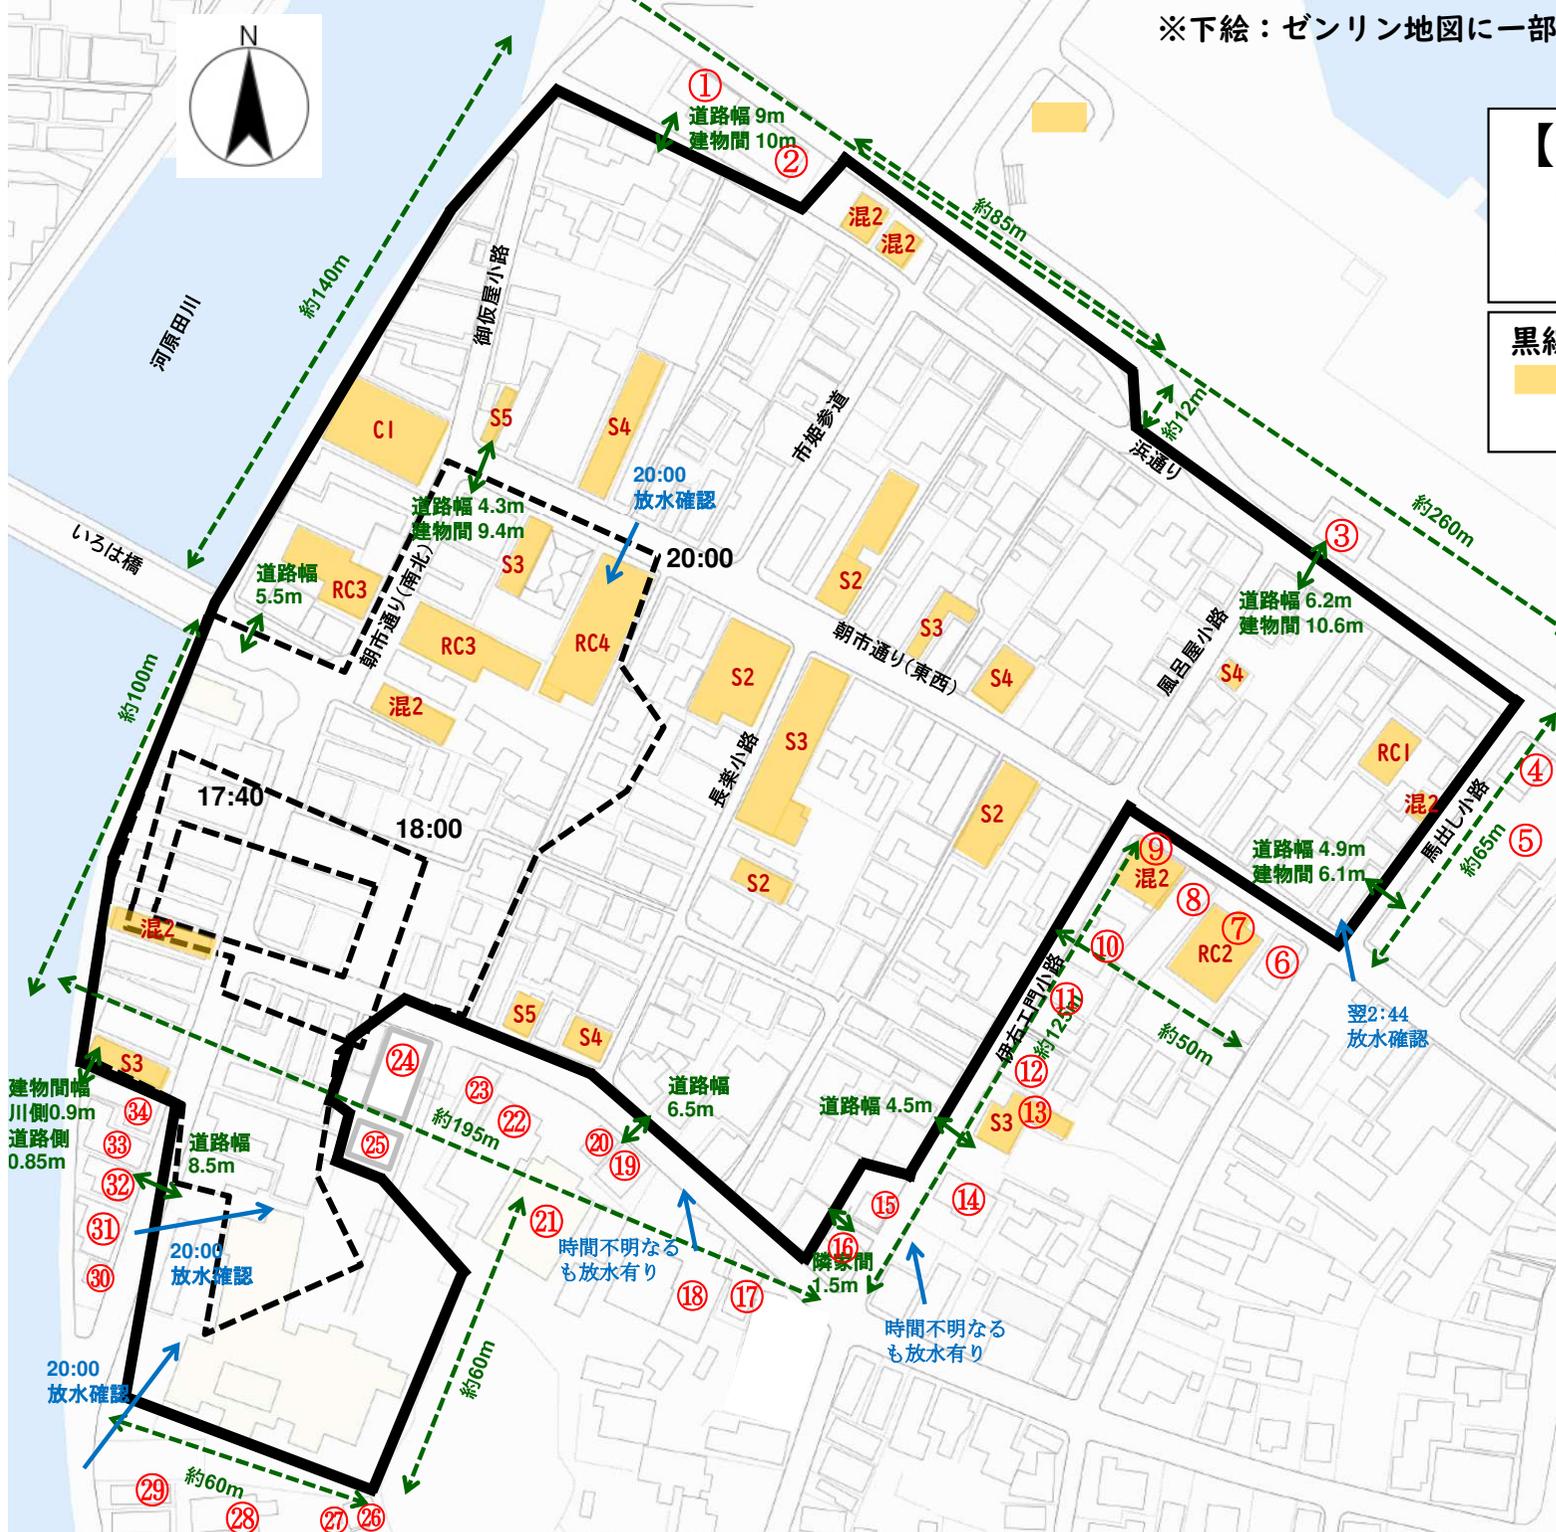
焼失面積：52,000m<sup>2</sup>

焼失棟数：256棟

黒線：焼失範囲（廣井研調査）  
 ■：非木造建物（地震火災専門委員会調査）

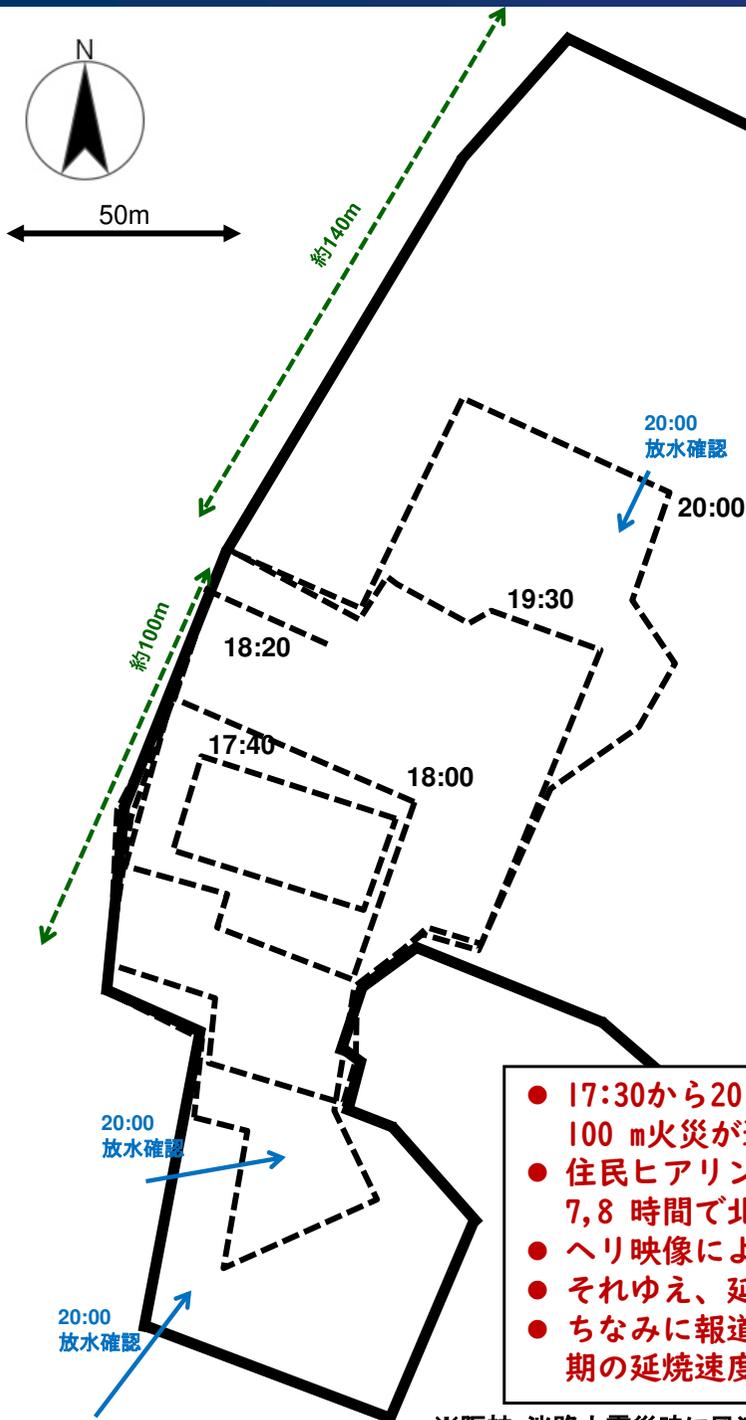
映像・画像・ヒアリングをもとに、衛星画像・ストリートビューと建物ひとつずつ照らし合わせることで、延焼動態を推定。その結果、

- 17:30から20:00の間に出火点付近から朝市通り(東西)手前まで100m火災が進展。
- 住民ヒアリングによれば、0時に北側に延焼したとのこと。つまり7,8時間で北側まで(約200m)燃えたことになる。
- ヘリ映像によれば20:00で放水を確認。
- それゆえ、延焼速度は40m/hから25m/h(放水の影響?)と推定。
- ちなみに報道では18時20分にいろは橋到着とのことなので、火災初期の延焼速度はやはり40m/hくらいと考えられる。

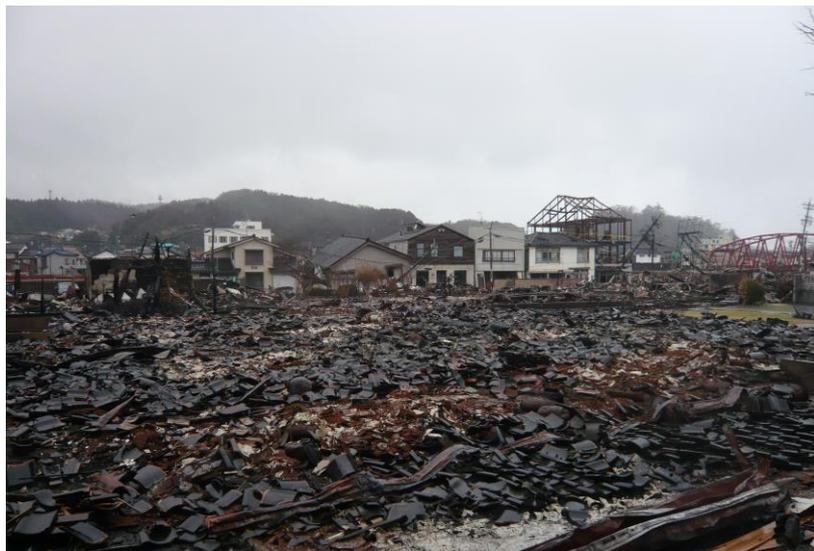
焼失範囲南西側：右奥の鉄骨造から左は火災被害なし

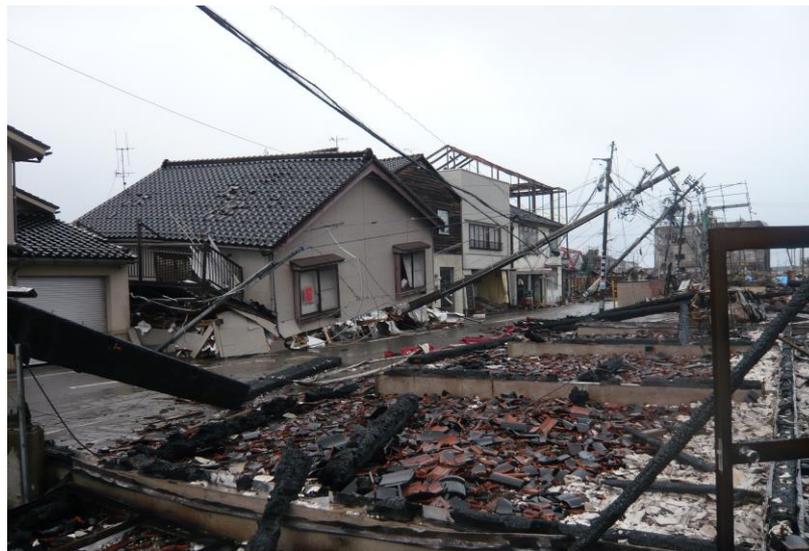
複数の電柱の倒壊による道路閉塞

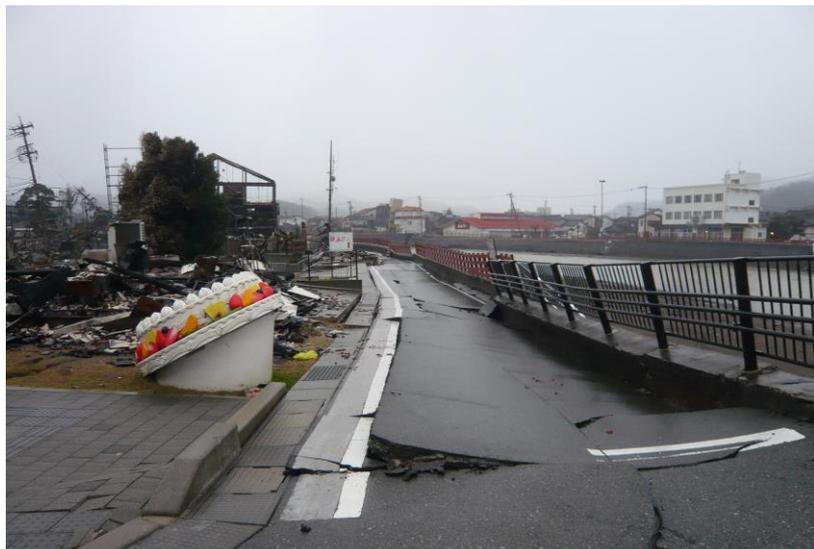
河原田川沿いの道路の隆起と護岸外壁の傾斜

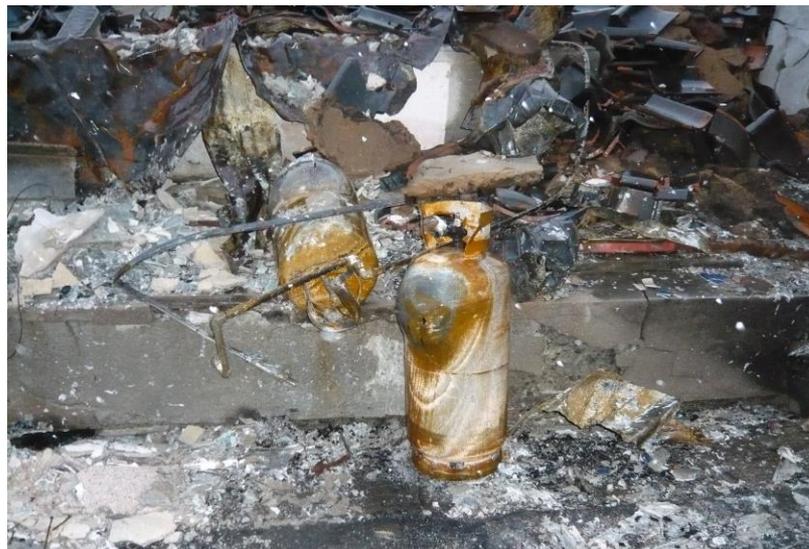
加熱で変形・亀裂の生じた家庭用プロパンガスボンベ

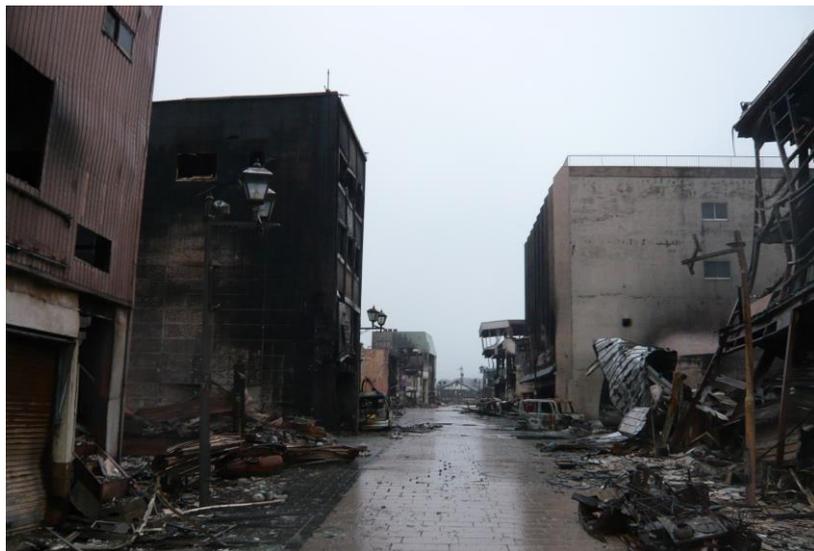
朝市通り：幅8m程度。火災は通りを越えて拡大

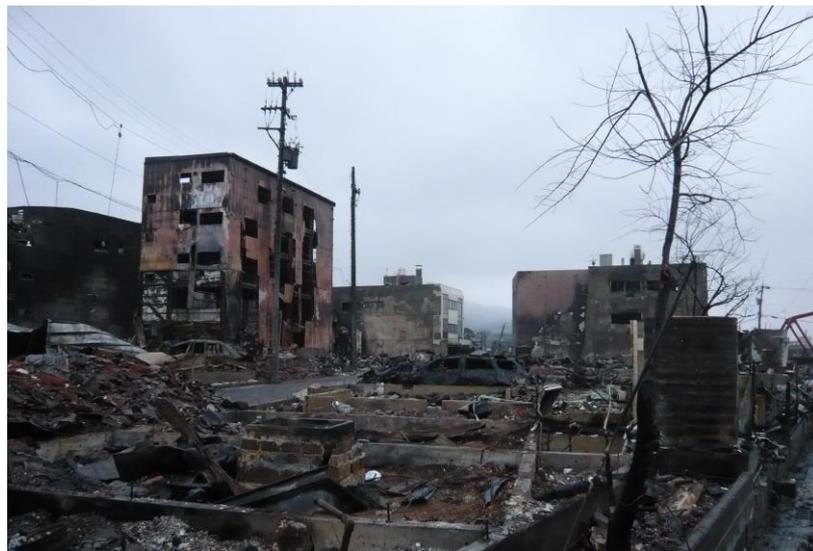
開口部材が脱落した不燃構造の建物（右奥RC造、左S造）

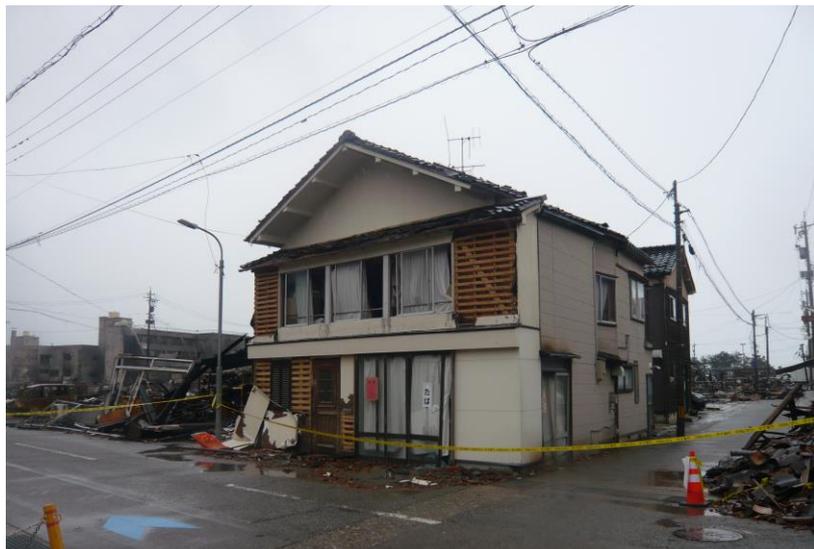
伊右工門小路（手前から右奥）付近の燃え止まり

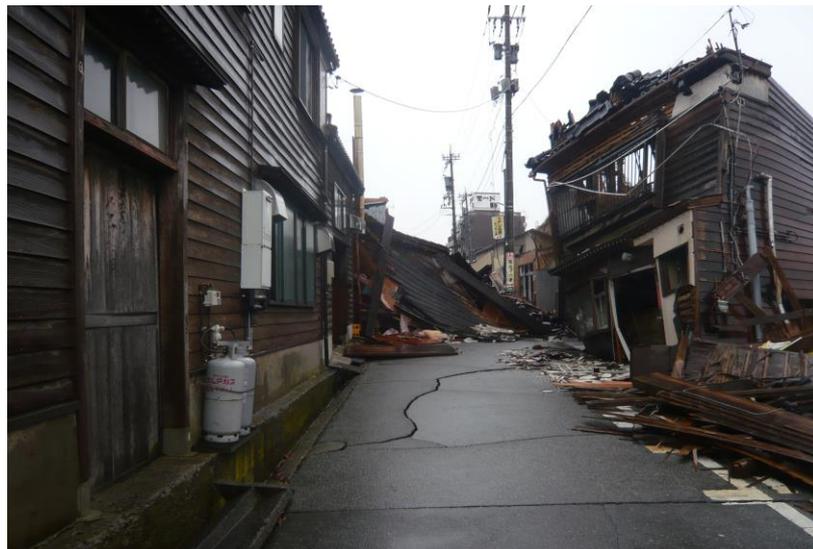
馬出し小路付近の燃え止まり（焼失範囲は右側）
