令和6年能登半島地震に伴い  
石川県輪島市で発生した大規模市街地火災に係る  
消防庁長官の火災原因調査報告書

令和6年（2024年）5月28日

総務省消防庁

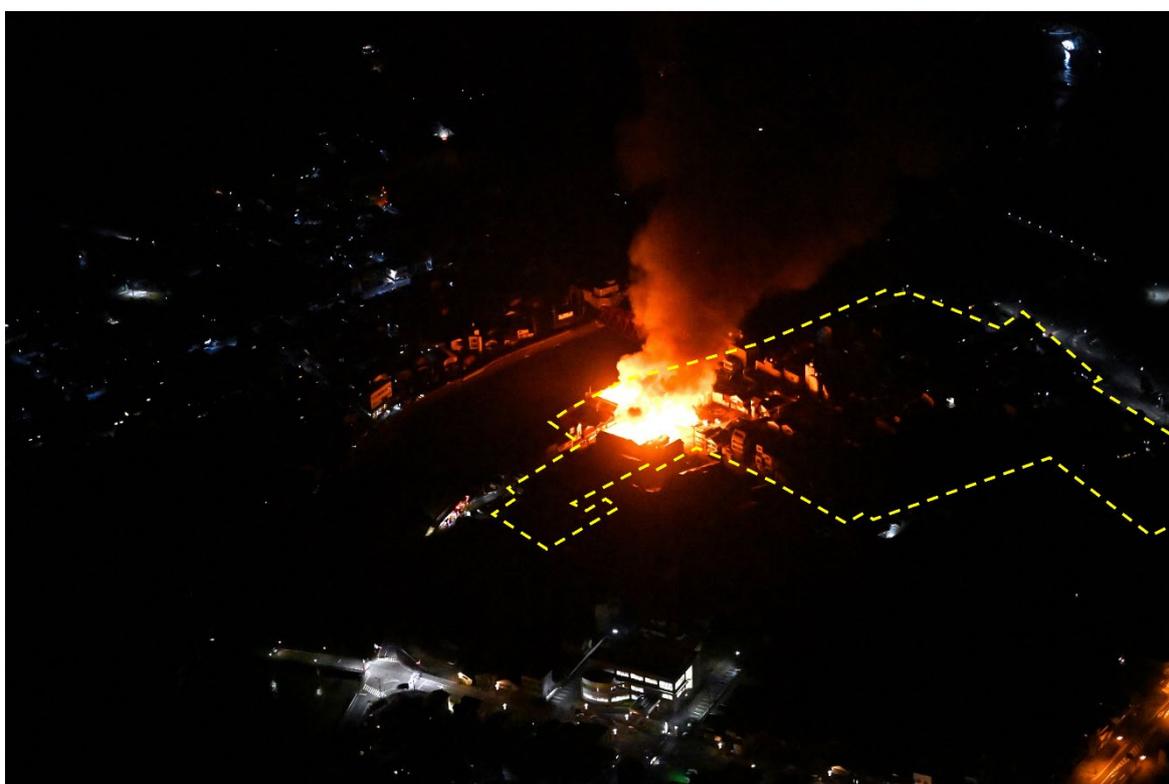
【画像5-1 令和6年1月1日18時11分時点の状況（破線は焼失範囲を示す）】

18時11分に報道機関が上空から撮影した画像及び映像を確認すると、焼失範囲内南西に位置する建物及びその周囲での火炎は確認できるが、その他の焼失範囲内では火炎が確認できず、消防隊の活動時の状況からも複数棟から出火したとは考えにくい。

以上のことから、本火災は、焼失範囲内南西に位置する建物（以下、「火元建物」という）から出火し延焼拡大したものと判定する。

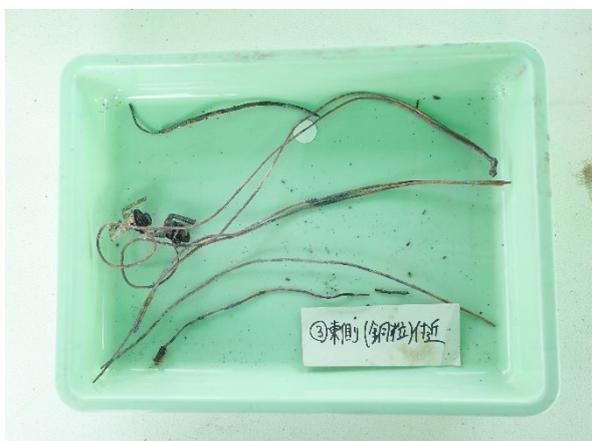
【写真5-5 電気配線及び電気部品】

(d)第5章(6)cに記載のとおり、火元建物の電気製品は焼損及び破損が著しいこと、火元建物内の電気配線は細かく断線していて出火前の施工や配置状況等が判然とせず、溶けた痕跡も複数箇所に認められることを踏まえると、具体的にそれらがどのように出火に関与したかは判断できない。

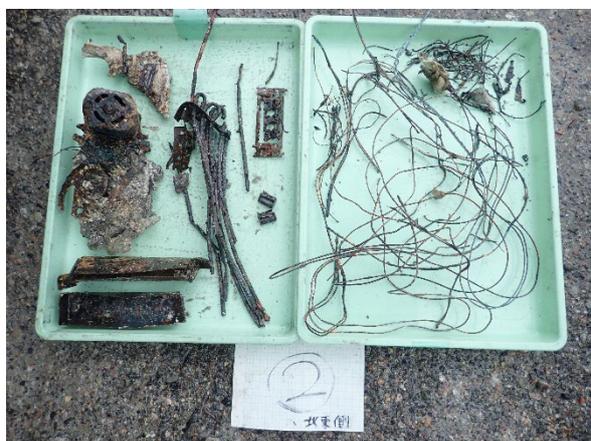
【写真5-6 電気配線及び電気部品】

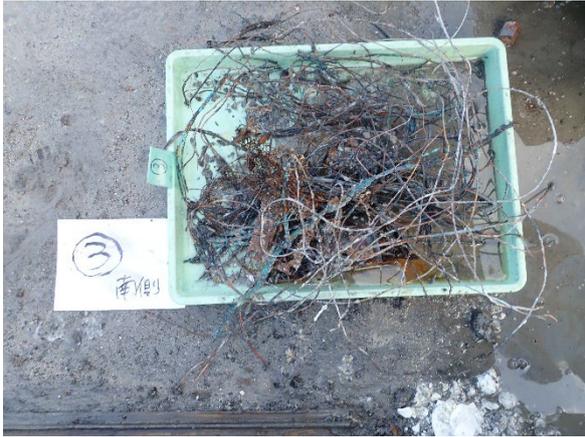
【写真5-7 電気配線】

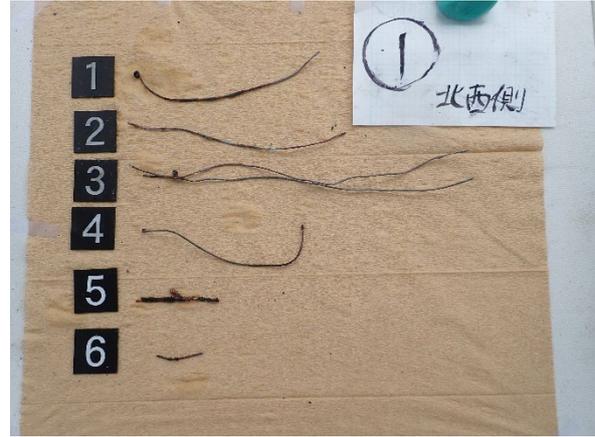
【写真5-8 電気配線の熔融状況】

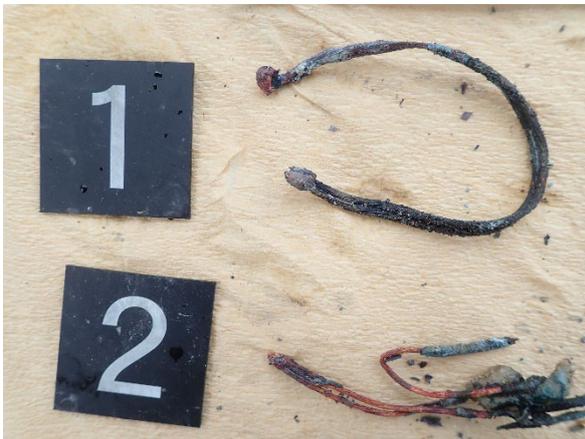
【写真5-9 電気配線の熔融状況】

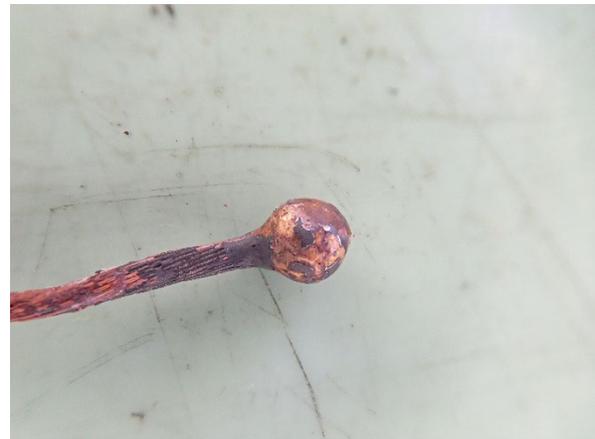
【写真5-10 電気配線の熔融状況】

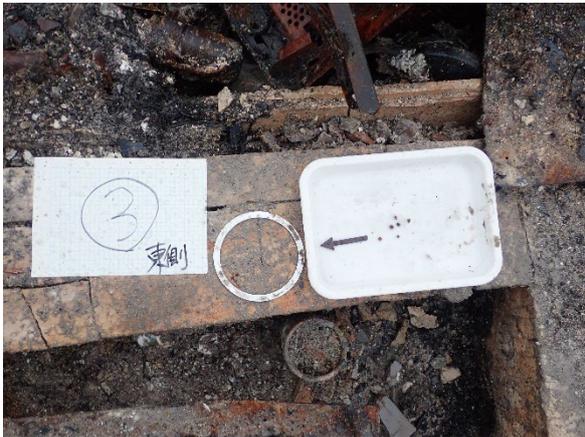
【写真5-11 金属粒】

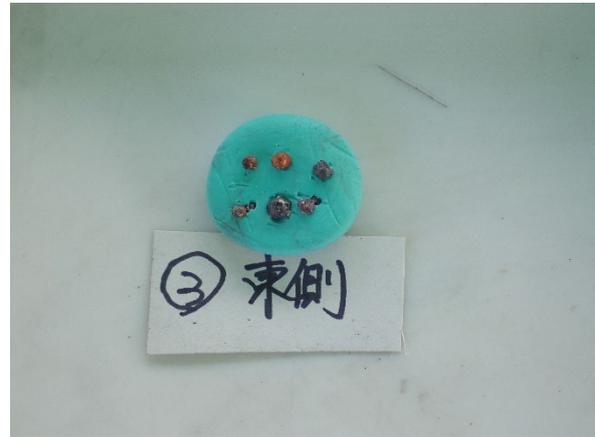
【写真5-12 金属粒】

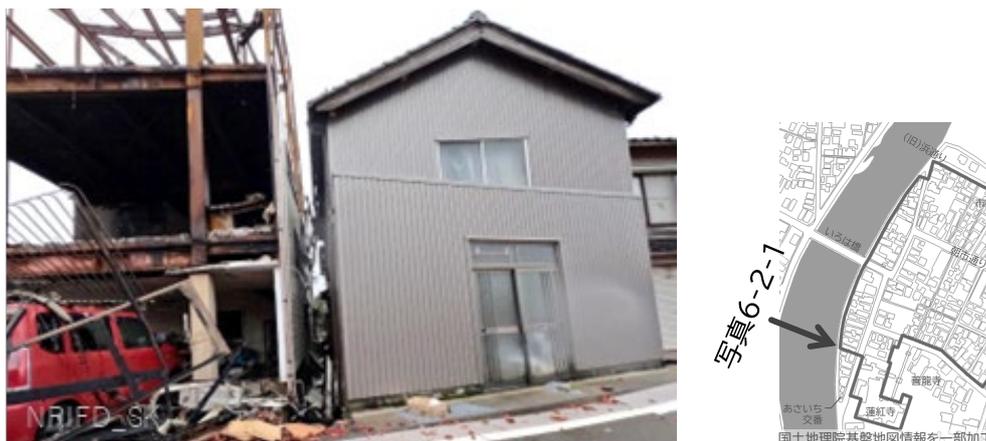
約1mの狭い隣棟間隔で建つ2棟の建物間で焼け止まった場所を写真6-2-1に示す。火災側は鉄骨造3階建てで外壁には不燃のサイディング材が用いられていた。被延焼側は木造2階建てで火災側建物に面する外壁はトタン板張りであった。外観の観察から2棟とも構造と外壁面の損傷はなしか軽微であったと考えられた。また隣棟間が狭いため正確には確認できなかったが、隣棟間の壁面の開口部は比較的小さく、向かい合うものが少ないと思われた。また火災側建物は上階ほど焼けが強く3階の全ての壁面と2階の北面と西面の壁は燃え落ちているが、1階と2階の南面の壁は残っており、この不燃の外壁が残されたことで隣棟への延焼が阻止されたものと考えられた。

輪島消防署での聞き取りで、この場所は、河原田川から取水して放水が行われたとのことであった。

写真6-2-1 河原田川沿いの狭い建物間での焼け止まり

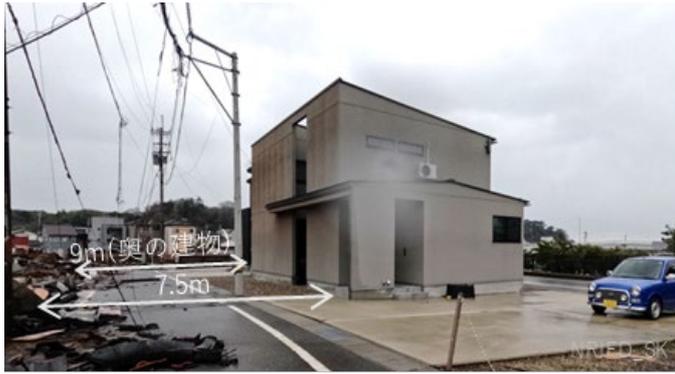
写真6-2-2 北端で延焼を免れた東側の住宅

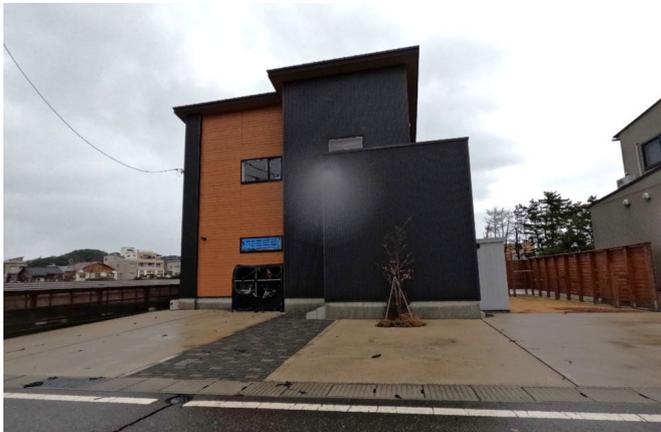
西側の住宅（写真6-2-3）は金属及び窯業系サイディング張り<sup>8)</sup>の外壁面に顕著な焼けや損傷は見られなかったが東面及び西面のエアコン配管カバーに溶融が見られた。この住宅の焼失街区に最も近い南面の外壁から焼失街区までは、約9mの離隔距離がある。

輪島消防署での聞き取りでは、この場所はほとんど放水していないとのことであった。

写真6-2-3 北端で延焼を免れた西側の住宅

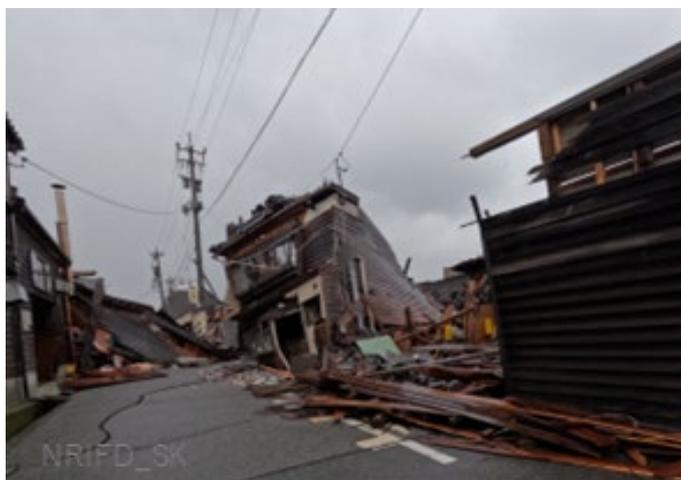
北東の焼け止まりである馬出小路は、道路幅員は約5mであるが建物が倒壊して道路に倒れ込み、街区間に可燃物が連なっている状態であった（写真6-2-6）。また、被延焼側の建物の外壁は木材を用いた下見板張りで延焼しやすい条件であった。しかし、火災側の街区の沿道建物の一部は外壁に不燃の材料が用いられており、被延焼側街区への輻射を軽減した可能性がある。

この場所は、海水を取水して継続的な放水が行われたことが輪島消防署での聞き取りで確認された。

写真6-2-6 馬出小路の焼け止まり

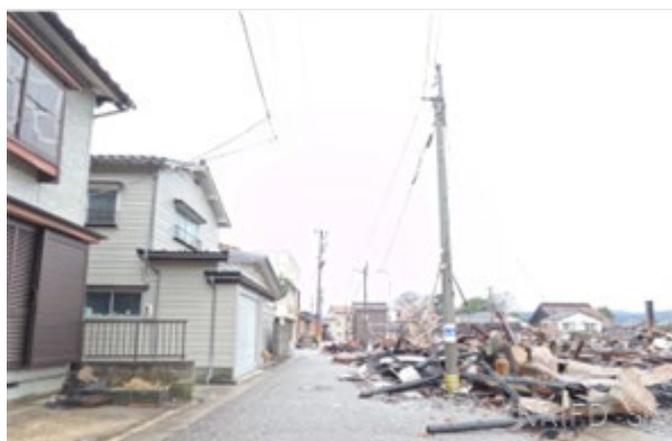
南東の焼け止まり線である伊右エ門小路の幅員は約5mであるが、道路沿いに駐車場や敷地内空地が多くみられ、火災側街区と焼損を免れた街区との間の離隔距離が比較的確保された場所である（写真6-2-7）。また、延焼を免れた側の建物は比較的新しく、地震による外壁の損傷はほとんど見られなかった。外壁の多くに不燃の外壁材が用いられていた。

この場所の消火活動は、被延焼側建物の外壁温度の上昇を手で確認しながら、消火と予備注水を慎重に切り替えて行われたとのことであった。

写真6-2-7 伊右エ門小路の焼け止まり

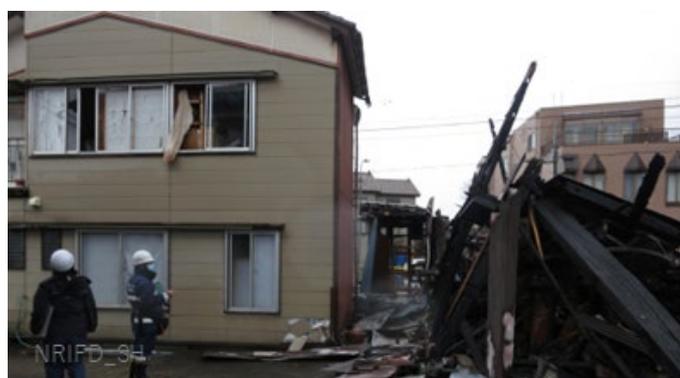
焼失範囲の南東側の南端に、狭い建物間で焼け止まり2棟の住宅が内部焼損を免れた場所がある（写真6-2-8）。焼失した隣接建物と最も近い場所の離隔距離は約1.5mであった。2棟の火災側に面する外壁はいずれもトタン板張りで開口部は小さかった。

この場所の消火活動には、河井小学校のプールの水を送水して使用したとのことであった。

写真6-2-8 南端の狭い建物間での焼け止まり

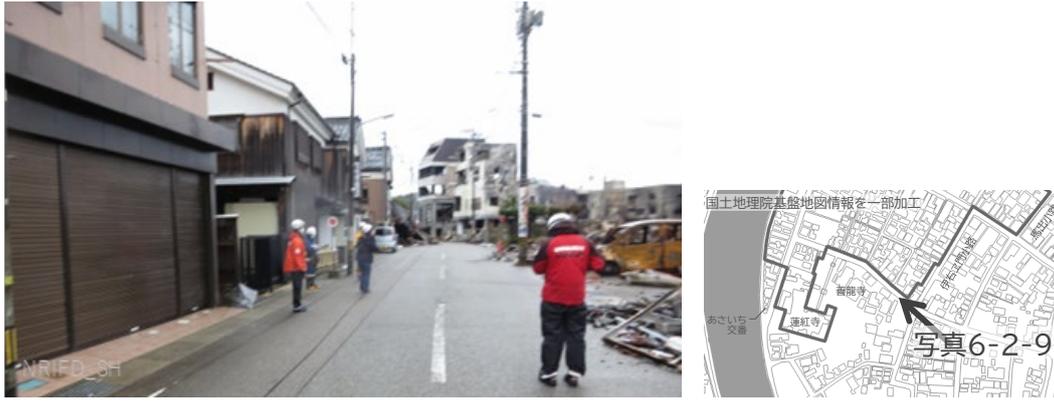
南側の焼け止まり線である善龍寺山門前の通りは幅員が約7mあり、焼損を免れた側の建物は比較的新しく、地震による構造及び外壁の損傷は善龍寺の鐘楼が道路側に倒壊した以外はほぼ見られなかった（写真6-2-9）。

この場所への放水量は多くはなかったとのことであった。

写真6-2-9 幅員の広い道路での焼け止まり

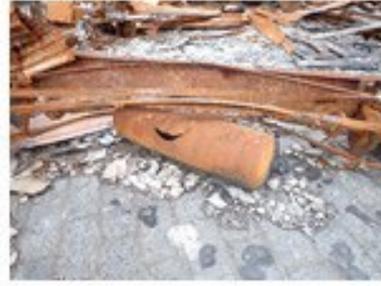
焼け,転倒,開裂

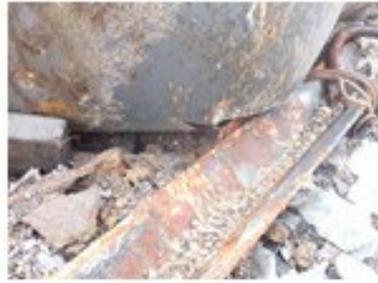
焼け,開裂

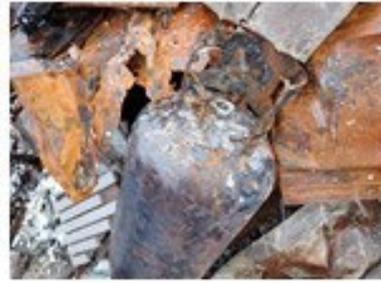
焼け (バルブ消失)

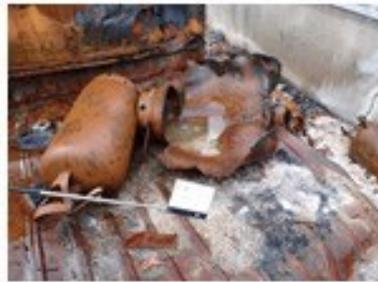
焼け,転倒,開裂

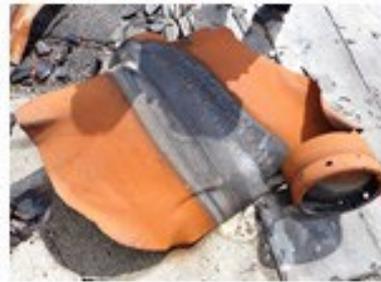
焼け,転倒,開裂

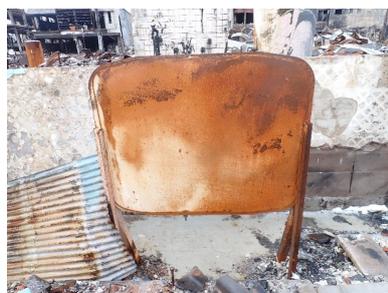
焼け C-3

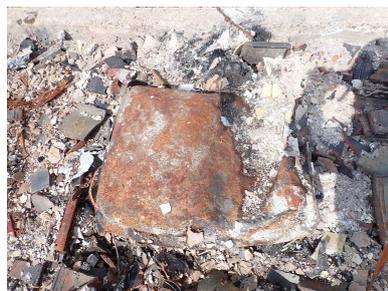
焼け、転倒、開裂 B-3

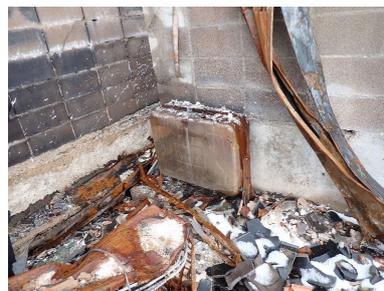
焼け H-2

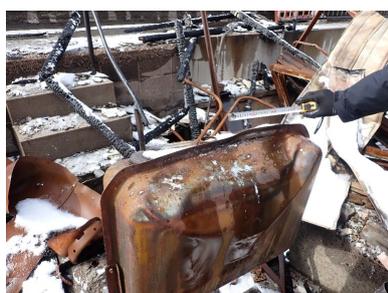
焼け、開裂 P-1

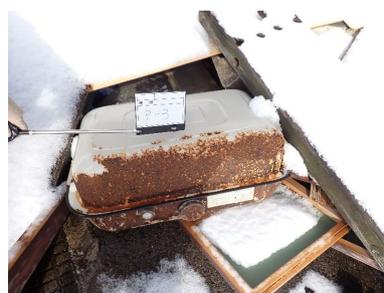
焼け無し、転倒 P-3
