令和6年能登半島地震に伴い石川県輪島市で発生した
大規模市街地火災に係る
消防庁長官の火災原因調査報告書

<概要版>

総務省消防庁

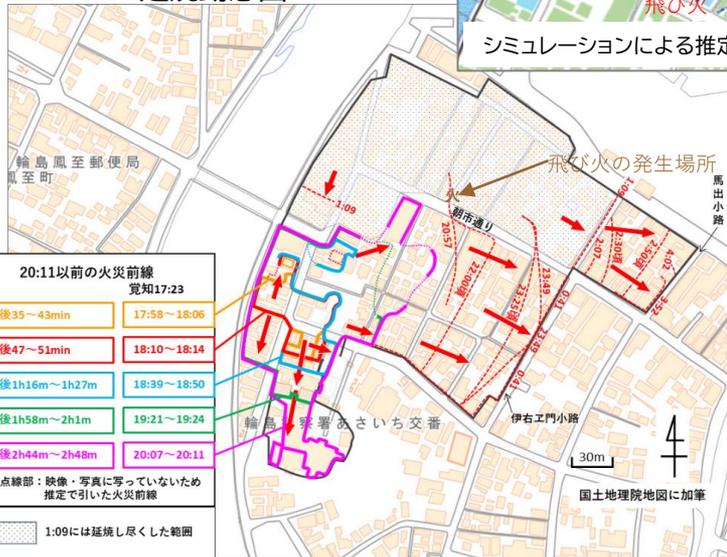
延焼動態図

○写真・映像から復元した延焼動態図から、焼失範囲の南西において、火災初期には南北方向に同程度の速さで延焼し、その後東方向に延焼したことがわかった。風上(南)方向の延焼速度は35m/h程度、風横(東)方向の延焼速度は20m/h程度であった。

○「朝市通り」北側への燃え移りは、飛び火(火の粉による出火)によるものであることが、消火活動にあたった消防職員による目撃情報からわかった。

○北部街区の延焼動態を復元できる写真・映像は入手できておらず、詳細な分析は困難であるが、シミュレーションからは、飛び火から概ね東西方向に延焼拡大したと推定される。

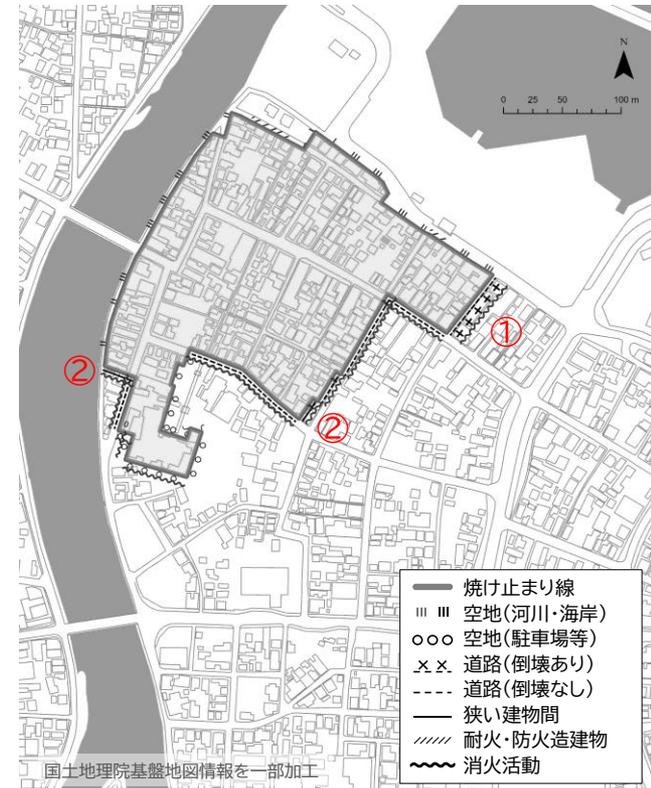
焼け止まり要因

○焼失範囲は輪島市河井町内にあり、焼け止まり線の周長は約1,260m、焼失面積は約49,000m²。

○焼失範囲の南東側と南西側の焼け止まりには消火活動が寄与したと考えられ、そのように考えられる焼け止まり線の周長は、全体の約43%にあたる約540m。

○とくに建物倒壊で閉塞した道路(①)及び2か所の狭い建物間(②)の焼け止まりは、消火活動が延焼防止の主たる要因となっていたと考えられる。

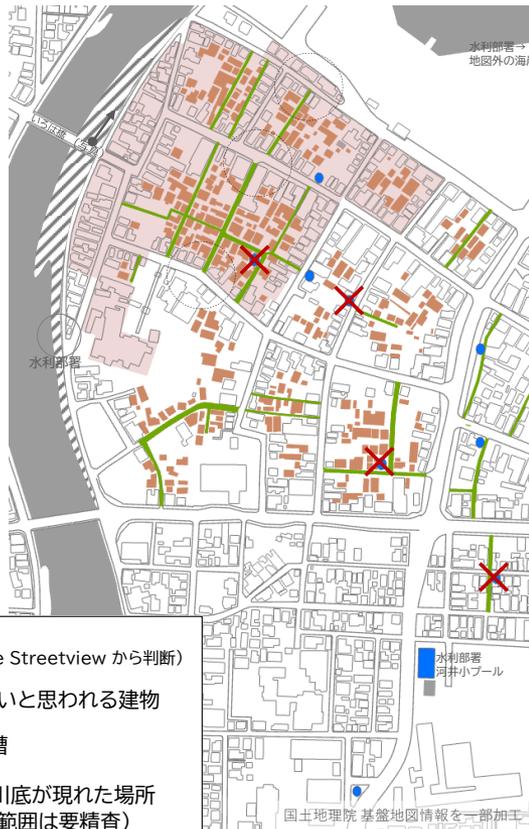
市街地の状況と
防火水槽

○外壁面が板張りの古い木造住宅が多く見られたこと等から、焼失範囲を含む市街地の防火性は低い状況であったと考えられる。

○断水により消火栓が使用できず、建物倒壊により使用できない防火水槽もあった。また、河原田川の水位の低下及び大津波警報等の発表等により河川及び海からの取水が困難になるなど、消防水利が限定された状況にあったことが把握された。

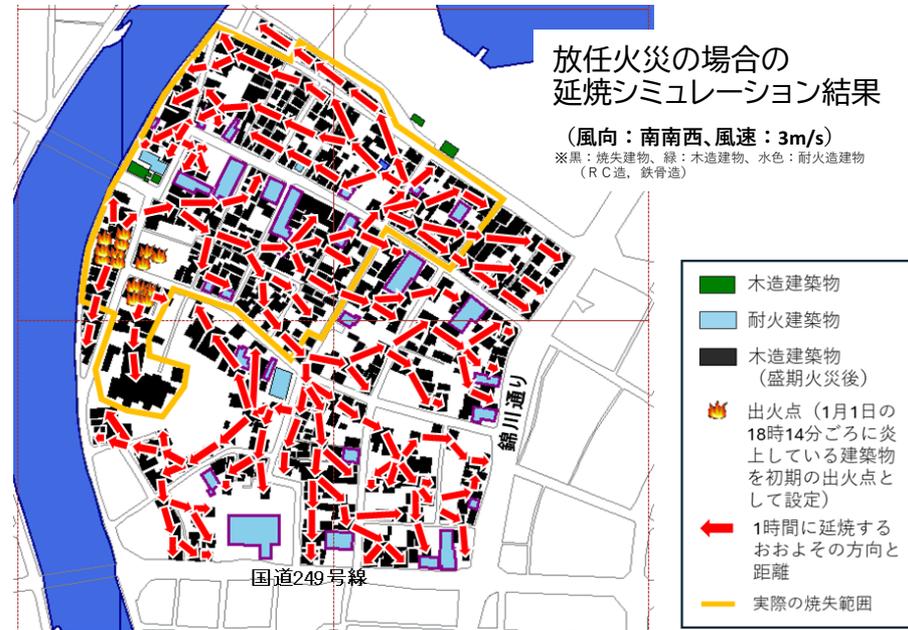
放任火災の場合の
延焼シミュレーション結果

○仮に消火活動が行われなかった場合、実際の被害の2倍以上にあたる約11万m²の範囲が焼失した可能性があることがわかった。

○地震により建物が倒壊して隣棟間隔が減少すると、燃え移りが早まると試算された。焼失を免れた近隣街区には倒壊した建物が見られたことから、焼失範囲内にも倒壊した建物があった可能性があり、このことが延焼拡大要因の一つとして考えられる。
