# 石油コンビナートにおける事故分析 を踏まえた事故防止の手引き

令和6年8月  
消防庁特殊災害室

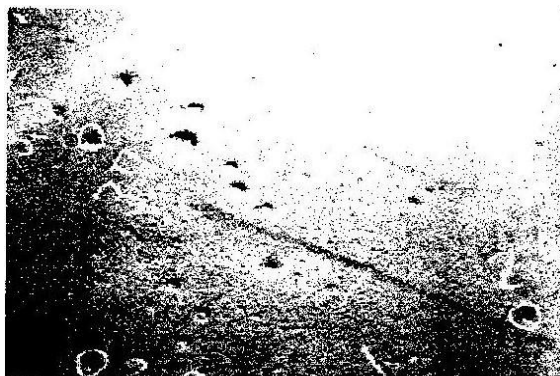
屋外貯蔵タンク底板（内面）の孔食例

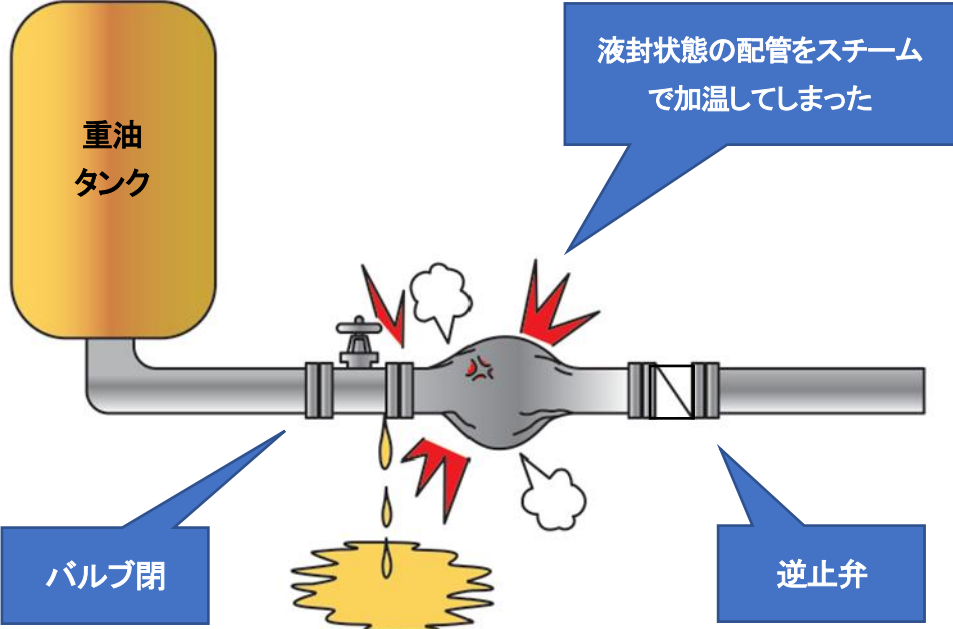
| <div>設計面 事例No.③</div> <div>【内圧上昇による漏えいに対する配慮】</div> |
|---|
| <p>想定を超えた圧力の発生による内部流体の漏えい。</p> <p>内圧上昇の要因は、異物による閉塞、液封、異常反応による内部流体の粘性上昇、温度低下による凝固・凍結、ウォーターハンマー現象など。</p> |
| <p>漏えいが生じているのは、配管のフランジ継手、閉止フランジ、ポンプのメカニカルシール、混合槽のブリーザーバルブである。</p> <p>ただし、内圧上昇の要因は、漏えい部位（フランジ継手など）とは、直接の関係はない。</p> |

| <div>設計面 事例No.③</div> <div>【内圧上昇による漏えいに対する配慮】</div> |
|---|
| <ul style="list-style-type: none"> <li>○スラッジによるバルブの閉塞を想定し、対策する。</li> <li>○液封に対しては、バルブを適切に配置すること。例えば、逆止弁と他の弁の組合せによって液封状態を生じることへの配慮が必要である。</li> <li>○硫黄の粘性上昇、固化、閉塞に対しては、配管、継手、機器類は保温により適切な温度管理を行う。</li> <li>○水分凍結に対しては、行き止まり配管、保温施工無し配管、遊離水が発生する箇所の凍結防止対策を講じる。</li> <li>○反応槽においては、槽温度の適切なモニターと反応熱に応じて冷却水量を制御できるシステムとする。</li> <li>○ウォーターハンマー現象に対しては、衝撃が他の機器に作用しない設計とする。</li> </ul> |

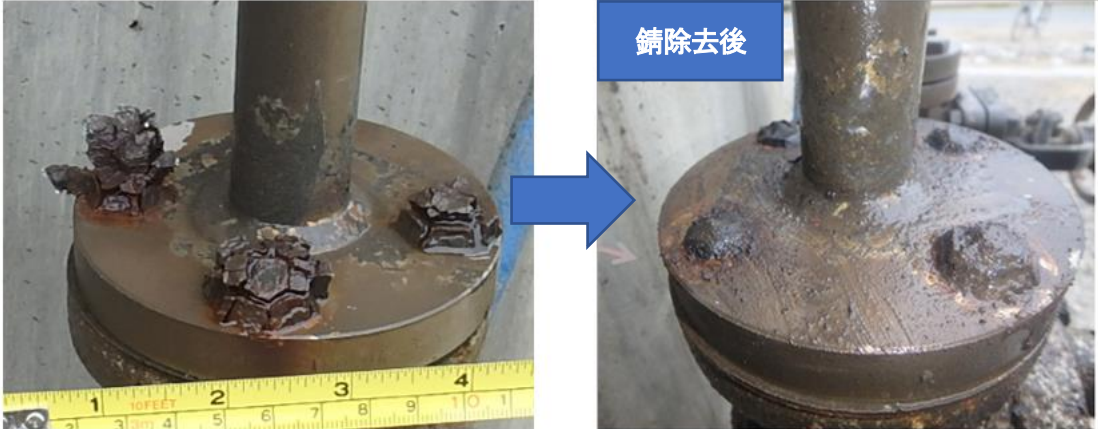
| <div>施工面      事例No.①</div> <div>【適切な材料や機器の選定】</div> |
|---|
| <p>○異種金属の接触をさける。異種金属によるフランジ継手では絶縁フランジを用いるなどの対策が必要な場合がある。また、ステンレス鋼製フランジと炭素鋼製ボルト・ナットの組合せでは、炭素鋼製ナットの腐食が促進される。</p> |
| <div>【ステンレス鋼製フランジと炭素鋼製ボルト・ナットの組合せによる<br/>異種金属接触腐食の実例】</div> |

| <div>施工面      事例No.①</div> <div>【適切な材料や機器の選定】</div> |
|---|
| <p>○配管を施工する際は、取り扱う物質の耐食性を適正に把握し、適切な材質を選定すること。</p> <p>○配管のフランジ接続において、使用するボルトは適切な長さの型番を確認し、確実な締付け力を得るようにすること。</p> <p>○変電所内のモーター制御用開閉装置が高負荷とならないよう、設計図面を再確認し適切な出力のモーターを設置すること。</p> |

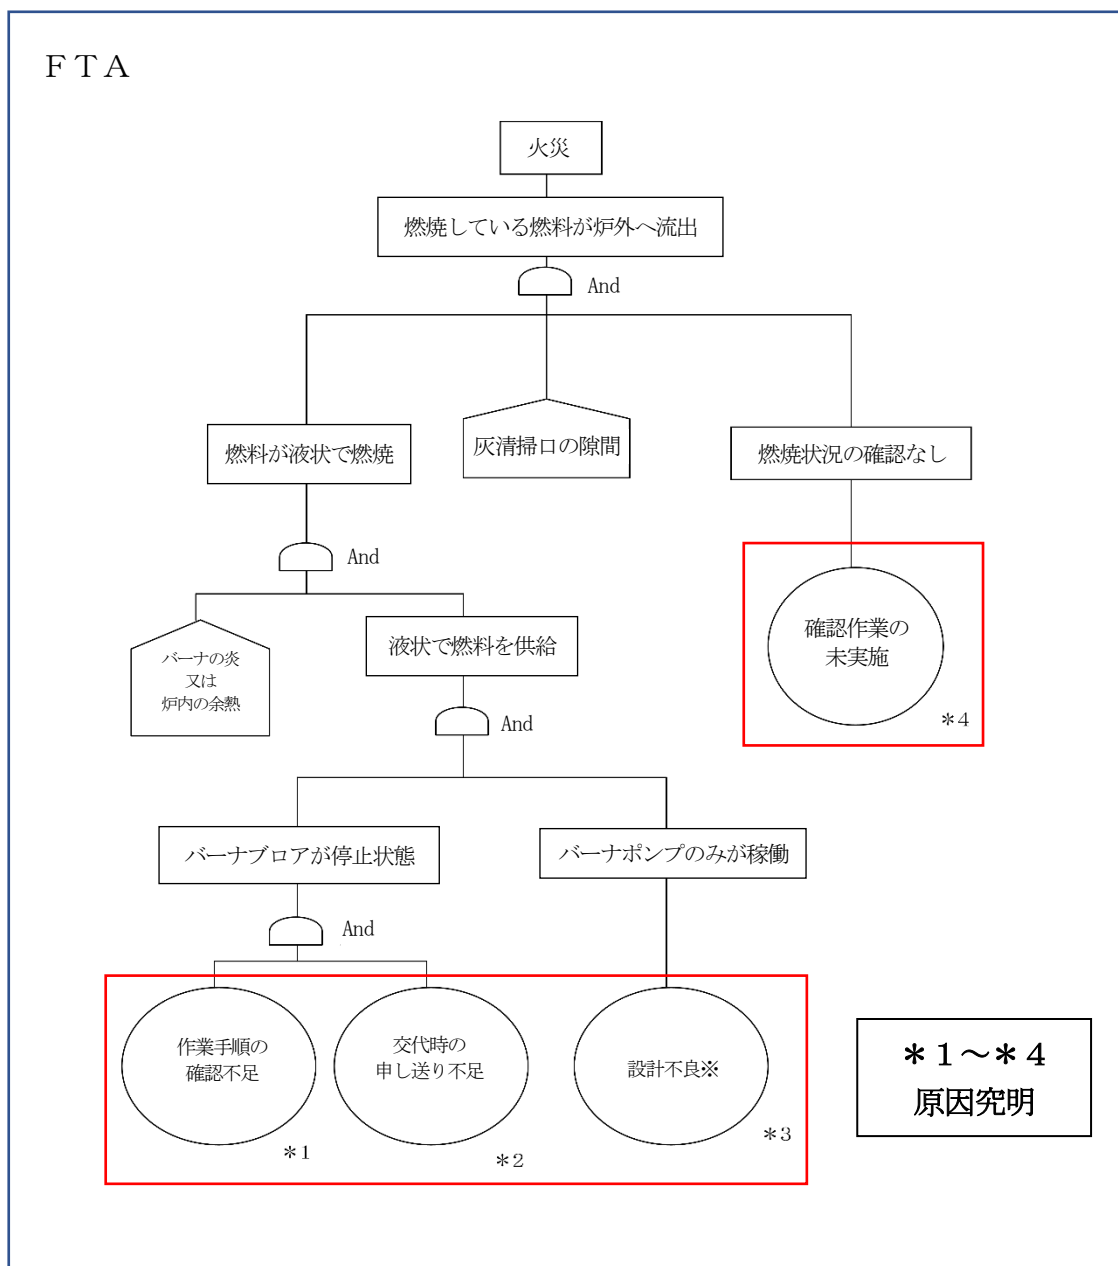
ばい煙処理施設の臨時の内部点検終了後、現場作業員はバーナブローが稼動していると思い込み、バーナブローを稼動させることなくバーナに点火した。バーナブローが停止状態であったため、燃料のA重油は噴霧状にならず液状のまま供給され、バーナの火種又は炉内の余熱により着火し、燃えながら焼却炉の灰清掃口を通して炉外へと流出し、火災となった。

- ・ 今回の点検が臨時の点検であったにもかかわらず、停止させる必要がないバーナブローアを停止させてしまい（通常点検時には停止することとなっている）、また、停止させたことを引継ぎ時に申し送らなかった。（＊１・＊２）
- ・ バーナブローアとバーナポンプが個々に稼動可能であった。（＊３）
- ・ バーナに点火した際、点検口から燃焼状態の確認をすることとなっているが、作業員が怠った。さらに操作室にて炉内温度の確認及びモニターによる燃焼状態の確認もすることとなっているが、怠った。（＊４）

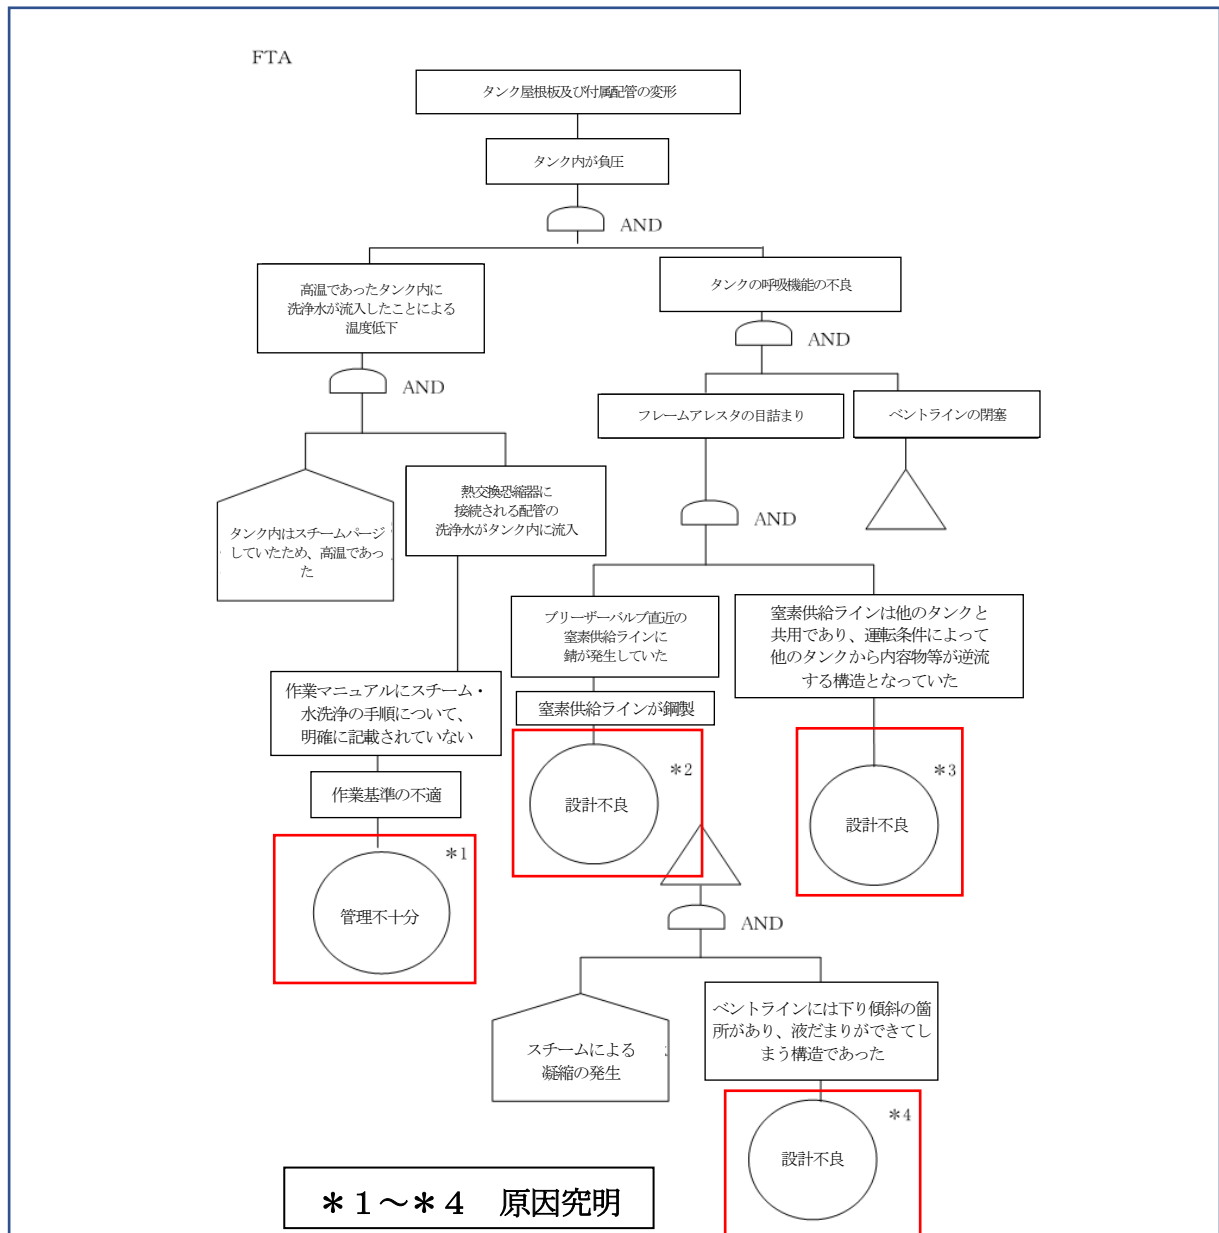
B設備の重合槽増強工事に伴い、同設備内の精製メタノールタンク及び関連機器からメタノールを抜液の後、系内の洗浄作業を行なった。タンク及びベントラインをスチームパージしつつ、一方で精製塔熱交換凝縮器の水洗浄を行い、同タンク内へ洗浄水を回収したところ、異音が発生し、タンクの屋根板が変形した。

タンクのスチームパージ中にメタノール精製塔凝縮器の洗浄水が流入したことによりタンク内が冷却され、タンク内で急激な温度低下が生じた。負圧防止のためのブリーザーバルブを設けているが、フレイムアレスタの目詰まりにより機能せず、またベントラインについてもタンクから集合ベントラインの間に液だまりが生じており、空気の取り入れが間に合わず、急激にタンクの内圧が下がり、タンク屋根板及び付属配管が変形したものと推定される。
