## 最近の大規模な駐車場火災と車両の部材の変化について

令和6年7月9日  
消防庁予防課

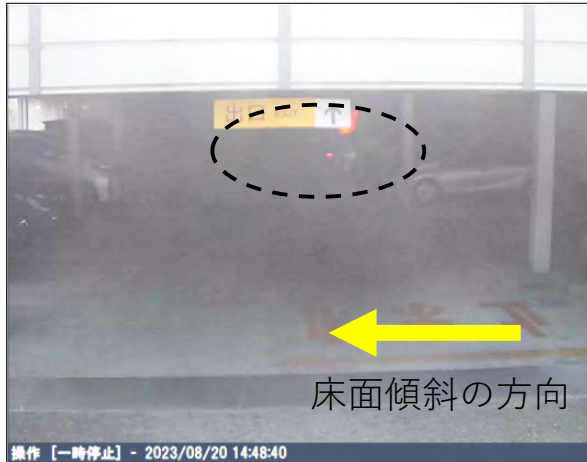
14時48分35秒の映像

**A** 出車両（普通乗用車、ディーゼル）の底部から何らかの液体が着火したまま床面に滴下。  
床面に滴下後、わずか1分程度の間に絶えず床面に漏洩し続け、火炎が急速に広がったものとみられる。

※映像上、左側が低くなるよう傾斜が付いており、傾斜に沿って液体が流れている。

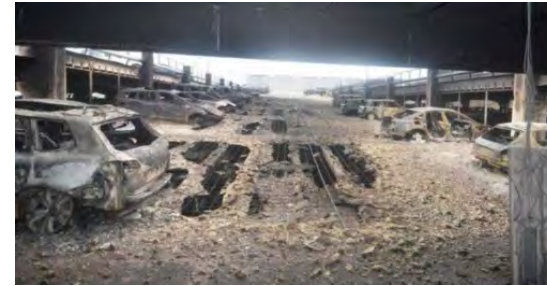
- 2017年12月発生
- 1,600台収容可能な8階建ての開放性のあるコンクリート造の駐車場で発生したもの。
- 2002年製のランドローバー（改造車）から出火したと見られており、1,400台以上の車両が焼損した。
- 駐車場内の監視カメラの映像から、出火車両からの煙が確認されてから少なくとも13分が経過するまでは消防署に通報されず、また、消防隊が到着したのは煙が確認されてから21分後だったことが判明した。
- 建物構造に影響を与えるほどの火災であり、長時間高温にさらされることによってコンクリートの剥離が生じ、貫通部が生じて縦方向への火災の延焼につながった。
- 駐車場内にスプリンクラーの設置はなかった。
- 地元の消防署長によると、油火災に有効な泡消火薬剤が利用できなかったとのこと。
- 活動にあたった消防隊員によると、火災の最盛期には30秒ごとに次々と車両が炎に飲まれていったとのこと。

- 火災は駐車場の3階で発生した。
- 当初、火災は駐車場内中央の傾斜路を介して延焼したと考えられていたが、さらなる調査により、排水溝、排水管等の排水システムが縦方向への延焼の原因である可能性が高い（着火した燃料が排水管等を通して延焼が拡大した）と考えられている。
- 当該火災の報告書において、スプリンクラーがあれば火災の発生を遅らせ、消防救助隊が到着する前に複数の車両への延焼を防ぐことができると設置を推奨している。
- 当該火災の報告書において、火災の延焼を防止するためには、早期の消火活動または自動消火が不可欠であるとの所見が述べられている。

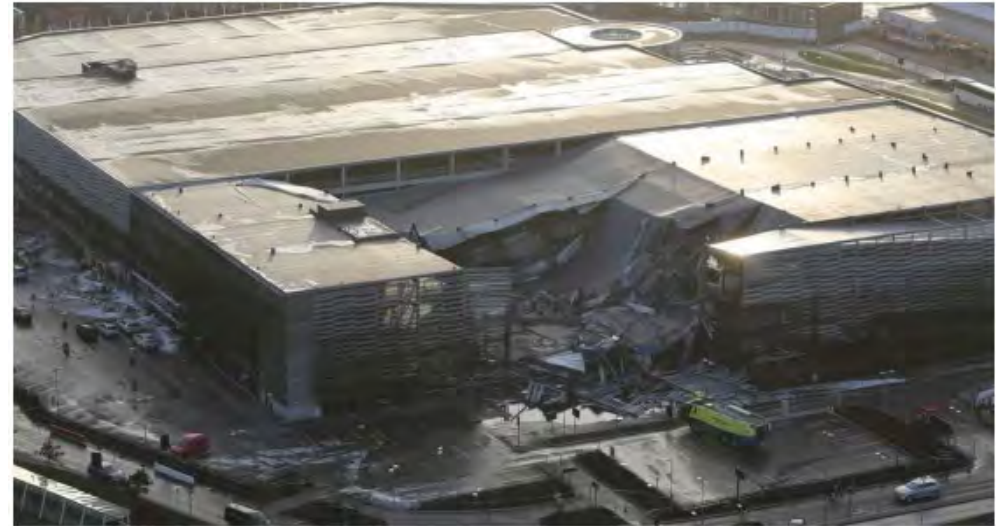
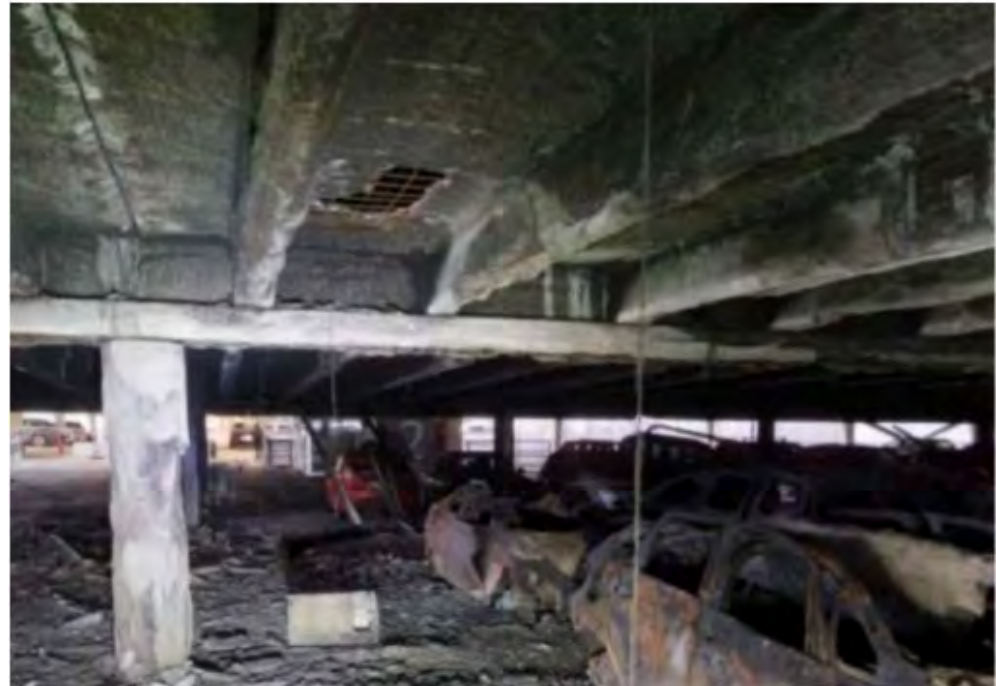
- 2020年1月8日発生
- 建物内の200～300台が焼損し、その他1,300台の車両が熱と煙にさらされ、5階建ての建物の一部が倒壊。
- 2006年製のディーゼル車（オペル・ザフィーラ）から出火したと見られている。
- 空港の営業中であったため、空港の消防士は航空機以外の火災には対応できず、初動対応に13分要した。
- リバプールの火災と同様、建物構造に影響を与えるほどの火災であり、長時間高温にさらされることによってコンクリートの剥離が生じ、貫通部が生じて縦方向への火災の延焼につながった。
- 火災から約2時間後に建物が倒壊し始めたと一部のメディアが報じた。
- 駐車場の柱と梁はむき出しの鉄骨で、床は（プレキャスト）コンクリート製であった。
- 地元の条例では15分の耐火性能が要求されていたところ、10分の耐火性能に緩和されていた。
