令和7年2月 26 日に発生した大船渡市における  
林野火災に係る消防庁長官の火災原因調査  
報告書

令和7年7月  
総務省消防庁

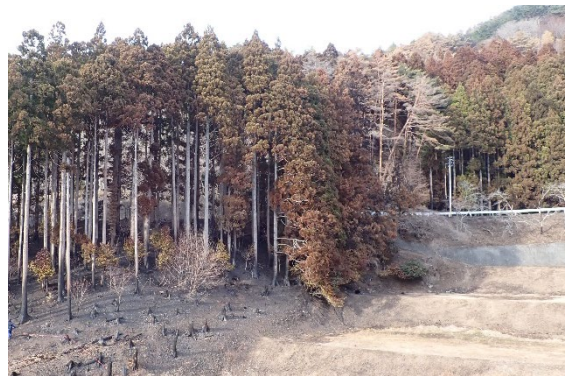
図 3-2 山林の焼損状況

山林の焼損状況は、敷地と山林の境界付近を起点として北側及び北東側の山林及び農地の方向へ延焼が認められる。杉の根元と樹幹の焼損を比較すると根元は炭化亀裂が認められるのに対し、樹幹は樹皮の焼損が認められる。また、根元から樹幹にかけて北東方向へ斜めに焼損している。焼損していない地表面には枯葉や枯枝、枯草等の林床堆積物が多く、足で踏むと柔らかく沈み込む状態である。

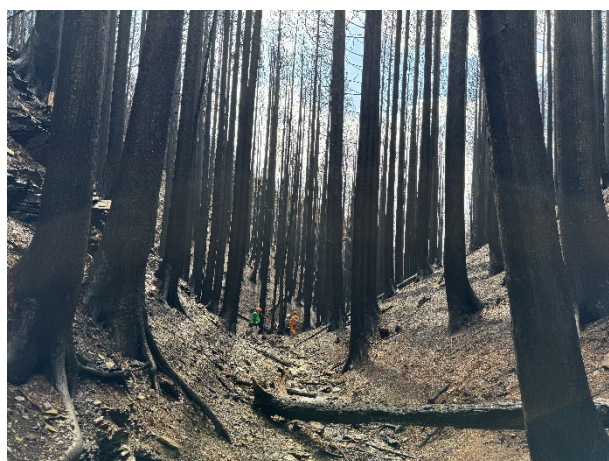
図4-12 八ヶ森南西の谷の状況

図4-11に示す経路で、火点からみて東にある八ヶ森における燃焼状況を調査した。その結果、南西の谷部（地図A～B）で広範囲にわたる樹冠火による燃焼が見られた（図左中段の写真）。谷の水際も含めてスギ林の地表の可燃物、樹冠の全周の樹皮及び樹冠の先までの葉と細い枝が燃え尽きた領域が面的に広がっていた。また地図C～Dの尾根部（マツ林とスギ林）にも樹冠火が生じていた（図右上段の写真）。八ヶ森の山頂付近では、落葉広葉樹林でも樹冠火を生じていた（図左上段の写真）。このうち、A～B間の樹冠火領域は、幹の焼け具合が特にひどく見受けられ、激しい燃焼があったことがうかがわれた。（図4-12）

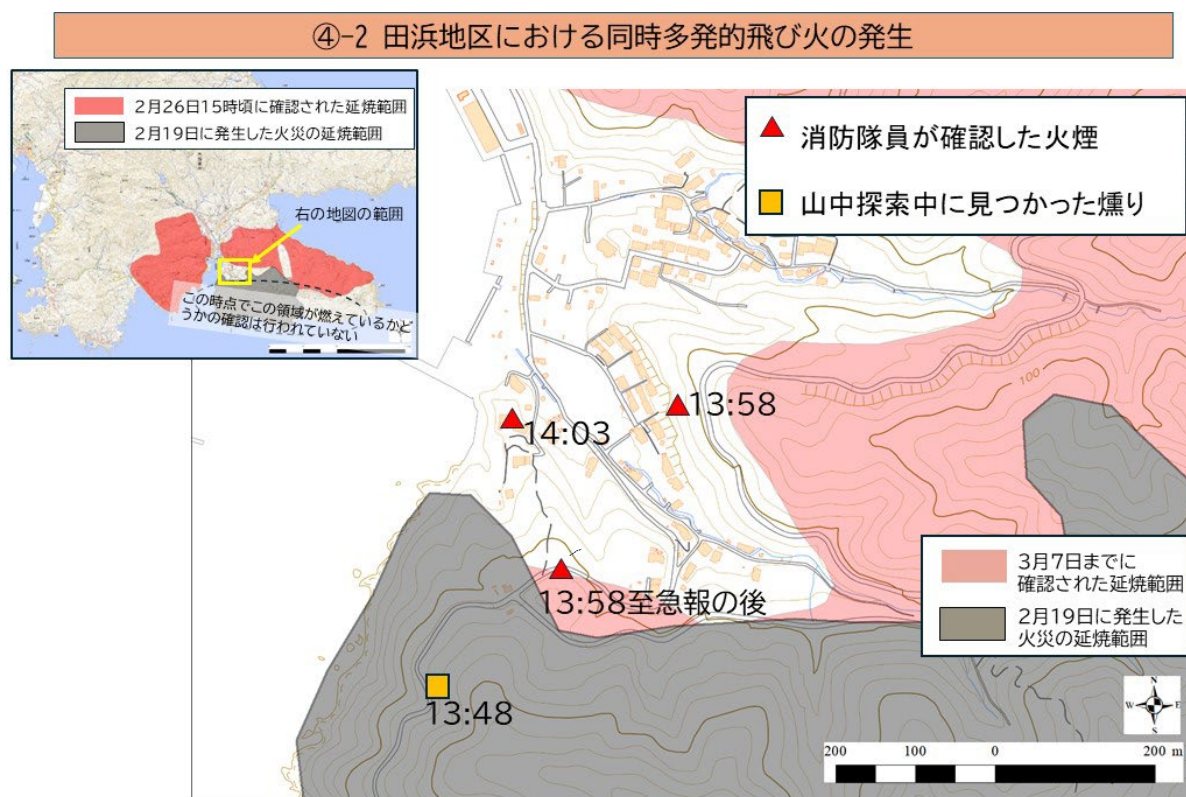
図4-13 田浜地区の同時多発的な飛び火の状況

を示す。田浜地区には、2月19日発生の火災（鎮圧状態）に対する警戒に2隊出向しており、13:19には「煙が見える」という通報があったが、通報で示された場所には煙が確認できなかった。隊員によれば、13:40ごろまでは田浜地区は「クリアであった」。その後、海岸に出たところ、八ヶ森方面に「濃煙がすごい高さで」上がっているのを見たとのことである。一方、13:48には、山中に警戒に入った隊により2月19日の火災に焼け残った木の根元にくすぶり（図4-13□）が見つかったものの、燃え広がるような状態ではなかったということである（図4-14；4月3日撮影）。以上のことから、2月19日に発生した火災と2月26日に発生した火災とを関連づけることはできないと言える。

以上のとおり、田浜地区において少なくとも3か所の飛び火による火災がほぼ同時に発生していることが分かった。

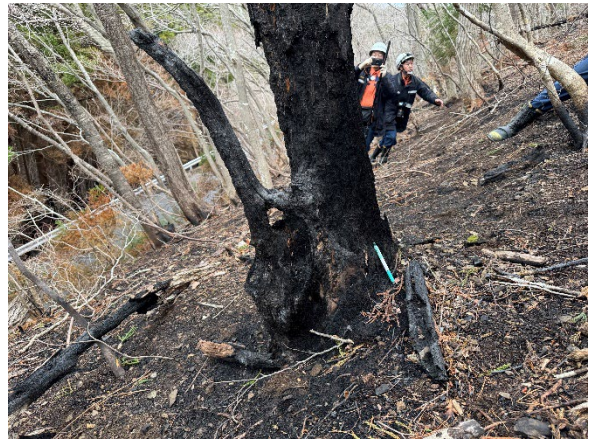
図4-14 図4-13の□の場所で2月26日13:48ごろ見つかったくすぶりのあった木（4月3日撮影）

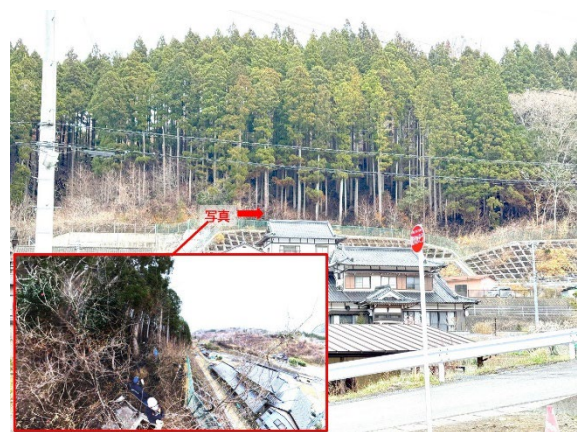
図4-15 図4-13の13:58に覚知された飛び火による延焼の焼損状況

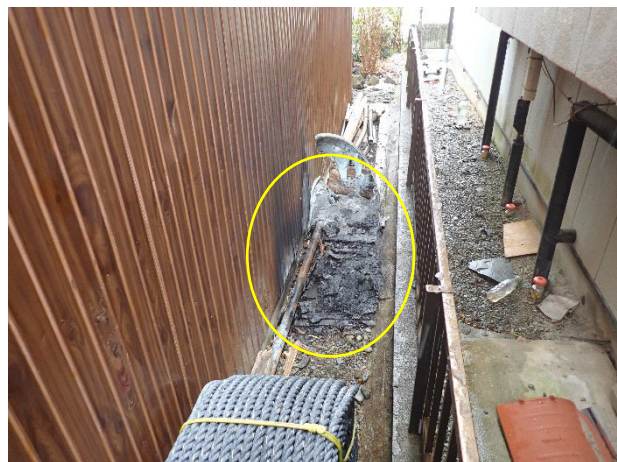
田浜地区のほか、2月26日16時ごろには黒土田及び大畑野（図4-16⑫）に、27日14時ごろには綾里駅西の丘陵に（図4-3参照）、飛び火によるとみられる孤立的な火災が報告されている。また、綾里港地区では住宅への延焼被害が発生したが、着火した家屋は林野や草原から離れており、飛び火によるものが主体だったと推定している（第4章参照）。図4-17に綾里港地区で家屋の間に落ちて燃え広がる前に消された飛び火の様子を示す。

図4-17 綾里港地区で燃え広がる前に消された飛び火

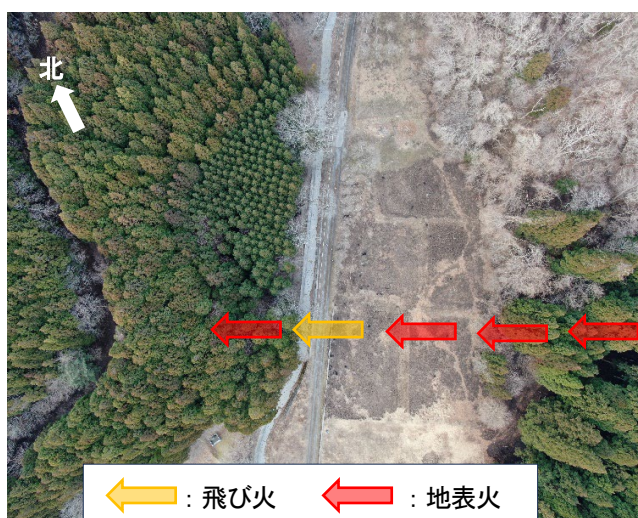
図4-19 合足地区北部の延焼の様子

さらに、飛び火による拡大も発生した。27日6時ごろ、合足地区の北で、東側のスギ林を焼け下ってきた地表火が平地の草地へ接炎して延焼したのち、枯草の燃焼に伴い、道路及び河川を超えて少なくとも10mを超える距離の飛び火が発生し、西側の山林へ延焼した可能性が高いことが分かった（図4-19）。このとき、風向の変化及び突風率（最大瞬間風速を平均風速で除したもの）の増加が約6 km離れたアメダスで観測されている（詳細な調査結果は巻末参考資料参照）。

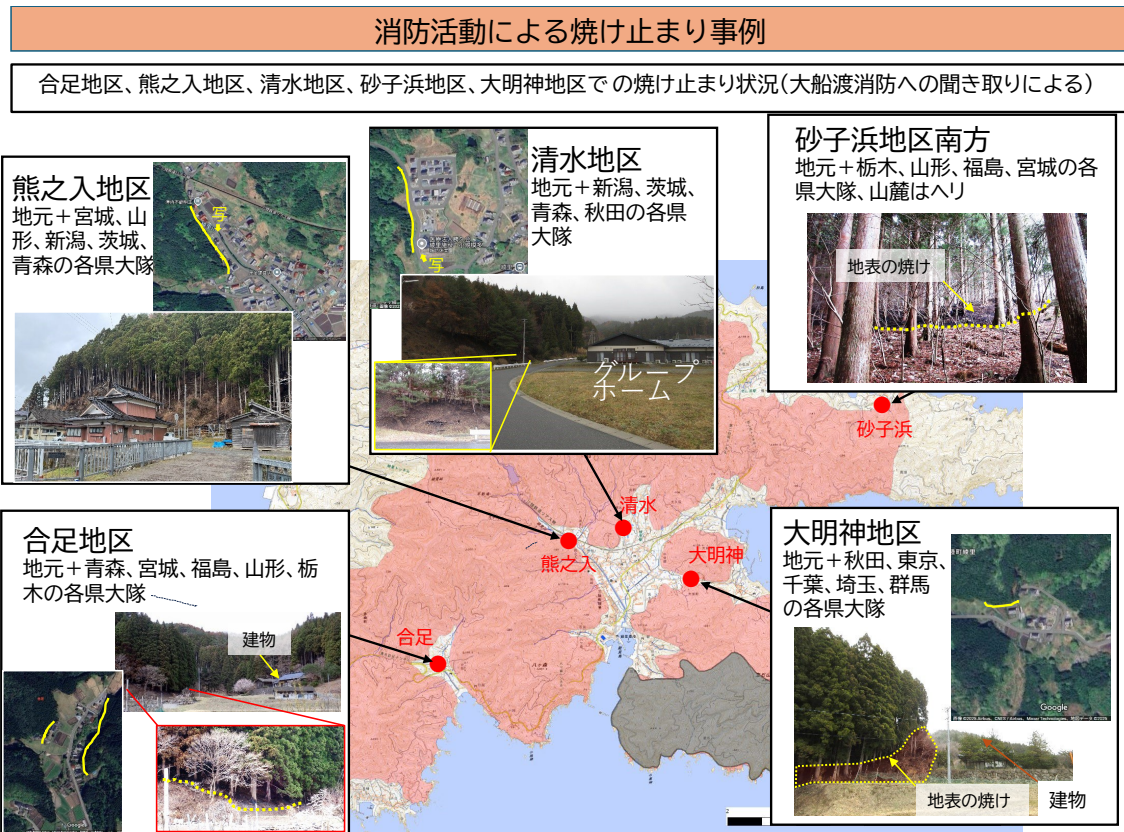
図4-20 消防活動による焼け止まりの様子

また、調査した中の2か所で、スギ林の中を焼けてきた火災が落葉広葉樹林との境界で焼け止まっている場所があった。降雨の影響であればスギ林内でも焼け止まるにもかかわらず、植生の境界まで焼けていることから、降雨よりも散水量の少ない航空散水の影響の可能性も考えられる※。

※樹冠が閉鎖した林では、数ミリの散水量では樹冠に水が遮断され、地表に到達しない<sup>1)</sup>。ヘリコプターによる散水の平均密度は1ミリ～数ミリの雨に相当する量<sup>2)</sup>であり、樹冠の閉鎖したスギ林内で焼け止めることは難しいが、落葉した広葉樹林であれば、一定の効果がある量（3ミリ程度～）<sup>3)</sup>となる。

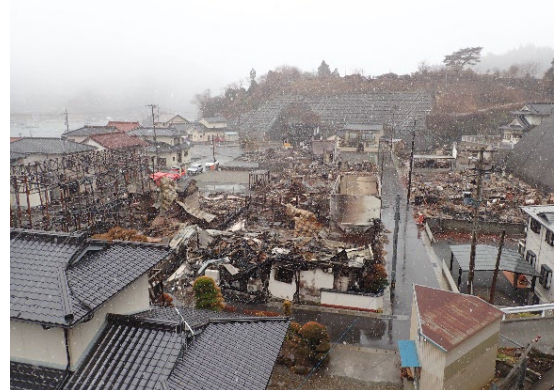
図4-22 綾里港地区の被害状況

大船渡市三陸町綾里港地区では、住家15棟と土蔵等の非住家12棟が全焼する火災が発生した(図4-22)。最初にこの地区で物置から白煙が出ているのが確認されたのは、2月26日15時25分頃であり、合足地区の火災が消防覚知された13時02分の約2時間半後のことである。

消防研究センターでは、当初、この綾里港地区の火災をひとつの延焼火災地区として調査に着手したが、焼け跡の状況と消防隊員からの聞き取り調査の結果、飛び火と考えられる出火点が7か所確認され、複数の火災が同時多発的に発生していたことが判った。また、綾里港地区火災に近い綾里川の河川敷でも同時期に非住家の火災が2件発生しており、同様に飛び火による出火の可能性が考えられる。

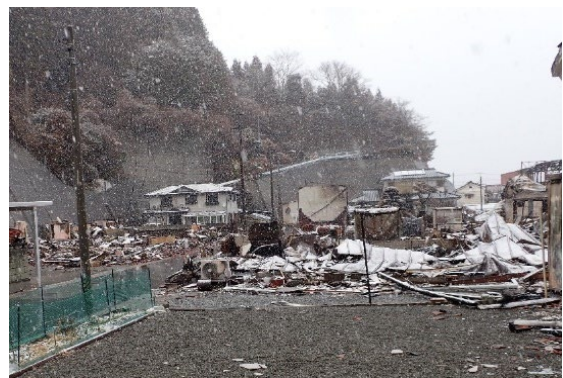
図4-24 (A) 区画の状況

15時25分頃に住家に付随する物置から白煙が上がっているのを消防隊員が視認している。16時30頃には母屋の住家が燃え、住家から北側と東側の建物に延焼し、5棟が焼損した(図4-24)。

火元付近には消火栓から消火が行われており、延焼拡大は遅いが、延焼を止めることはできなかった。一方、区画の北側と西側については、防火水槽からの送水により、2棟の住家への延焼が阻止された。防火水槽には、消防団可搬ポンプが綾里川から吸水し、県内応援のポンプ車が連携送水して補給が続けられた。延焼が阻止されたこの場所は、幅員約5mの道路と被延焼側住宅の敷地内空地により、火災区画との間に離隔距離があったこと、被延焼側住宅の外壁が燃えない素材で作られていたことと、放水が両輪となって奏功したものと考えられる。

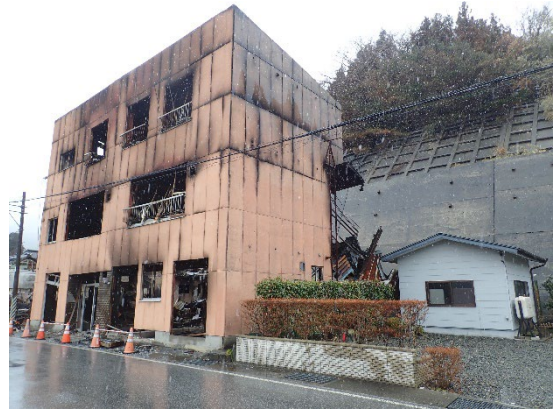
図 4-25 (B) 区画の状況

16時30分頃、北端の建物が燃えているのが確認されており、消防隊は消火と北側への延焼阻止のための放水を行った。火元建物は、鉄骨造3階建と木造2階建ての混構造の建物であり、裏側（林野側）の木造部分が先に燃えているのが確認されている。火災初期には、消防団第十分団第一部屯所前の消火栓から放水が行われたが、その後、綾里川から消防団ポンプ車が吸水し県内応援隊が連携送水した線からの放水も行われた。しかし、火災は道路側の鉄骨造部分へ延焼した後、南側の2棟の建物へ順次延焼し、3棟を焼損した（図4-25）。

(B) 区画の南側に接する土蔵も17時20分頃に燃えているのが確認されているが、建物の外壁面に外側から加熱された痕跡はなく、飛び火による単独火災と考えられる。

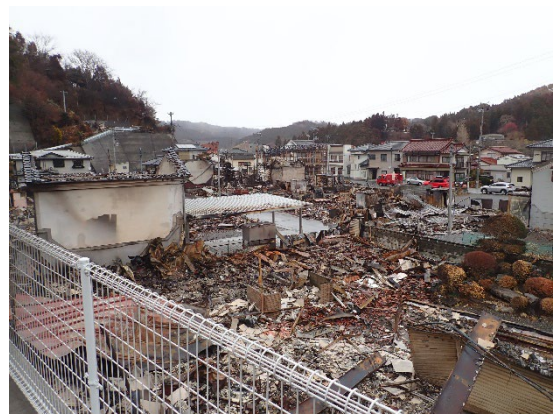
図 4-26 (C) 区画の状況

16時45分頃、南西端の住宅が燃え始めた。この火元建物の北側に隣接する土蔵建物へは軒を介して延焼したものと考えられるが、目撃情報が少なく、別の飛び火による土蔵からの出火や、北側開口部から延焼した可能性も否定できない。その後、(C) 区画の火災は北方向へ順次延焼するとともに、幅員約5mの道路

を挟んで東側の住家にも延焼した（図4-26）。綾里港地区火災で最後に燃えたのが(C) 区画の南東端の住家である。この場所には、前述の消防団可搬ポンプからの連携送水のほか、屯所から約500m離れた大船渡市立綾里小学校プールから、大船渡消防のポンプ車と可搬ポンプ、県内応援の複数のポンプ車とが連携した送水も行われた。防火水槽からの送水も行われ、西側の建物への延焼を阻止している。

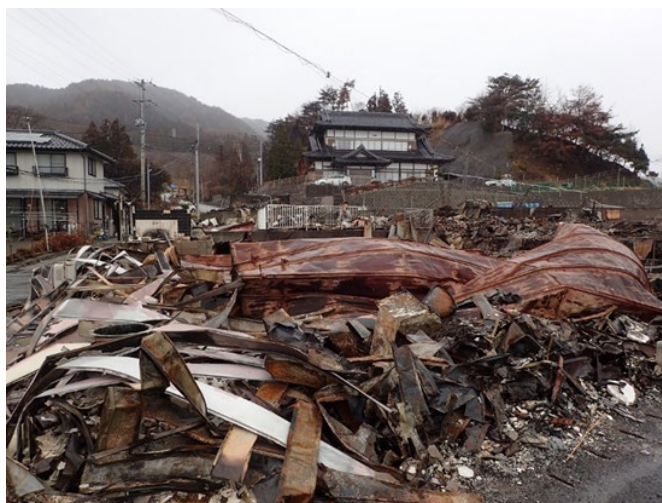
図 4-31 図 4-29 中 A の建物群の焼損状況（奥の延焼している山林から離れている）

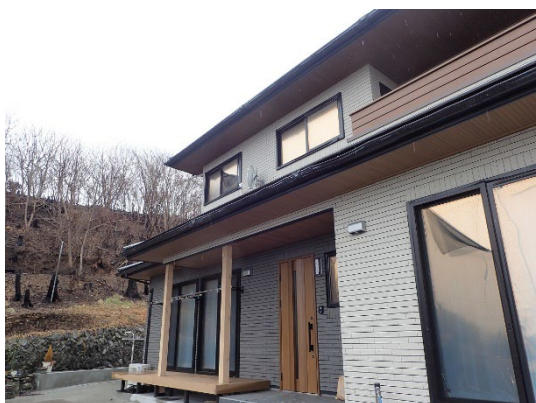
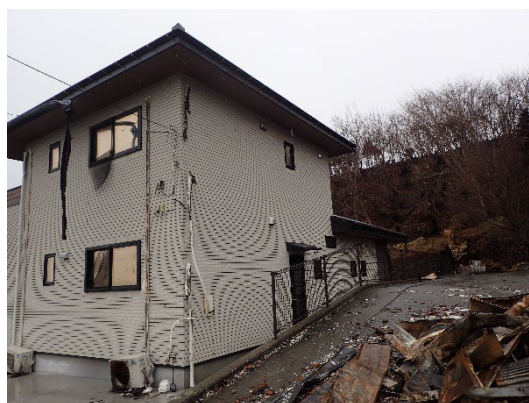
図 4-32 建物 a の外観

建物 a は、網戸、雨樋、エアコン室外機等に被害を受けたものの焼け止まっており、原因としては、最近建てられた建物で防火性能が高いことや、建物の周囲に数mの空間があるためと考えられる。建物 a の外観を図 4-32 に示す。

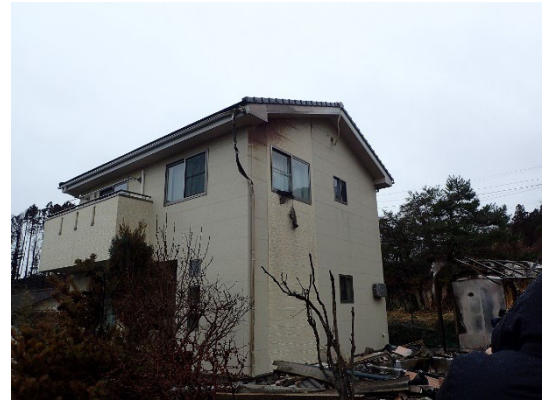
図4-33 建物bの外観

建物bは、北側の建物が全焼し、軒先と雨樋に被害を受けたものの焼け止まっている。報道の映像で北側の建物2棟（図4-29中i）に対して空中からの放水が行われたことが確認できるが、インターネットで公開されている当該映像では画質の関係で炎の有無等の詳細を確認できず、焼け止まりに与えた影響については定かではない。少なくとも、建物bが最近建てられた建物で防火性能が高いことが、焼け止まった一因であると考えられる。建物bの外観を図4-33に示す。

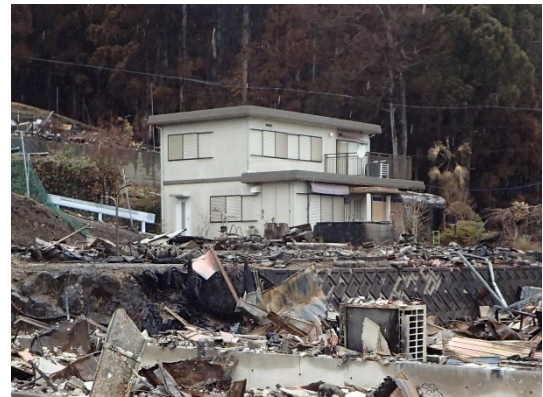
図4-34 建物cの外観

建物cについては、住人から、山林の火災が内部に延焼したものの障子2枚が延焼したのみで延焼が止まったとの証言が得られた。隣棟との高低差の影響や使用されている建材の防火性能が高かったこと、雨戸がしっかり閉められていたことなどにより焼け止まったものと考えられる。建物cの外観を図4-34に示す。

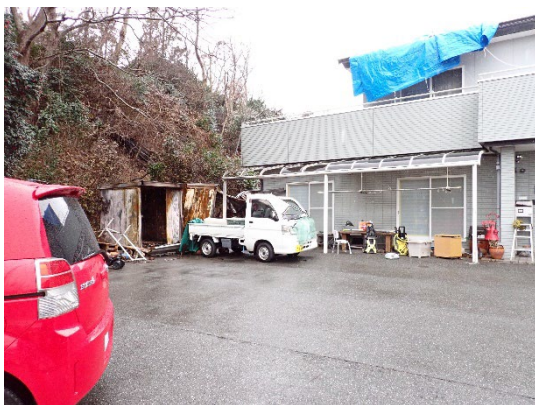
図4-35 建物dの外観

建物d,e,fについては、3月3日の10時半ごろの映像として、空中散水が行われる映像が残っており、その効果により延焼が阻止されたものと考えられる（図4-35, 36）。

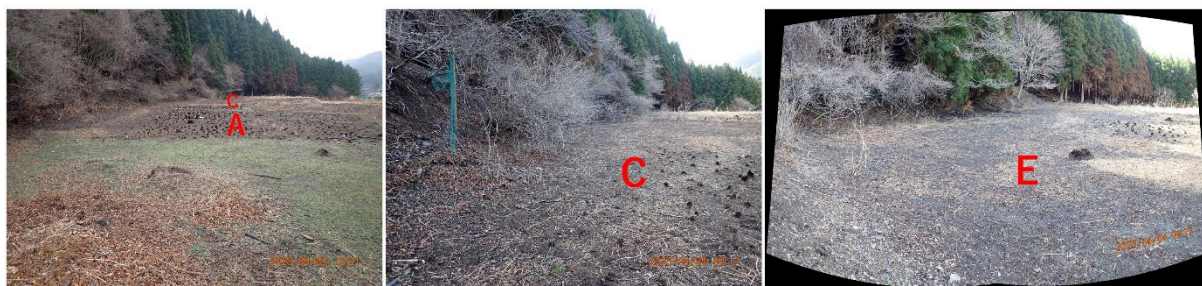
草地の最東端の地表面の焼損は、東側山林の林床の焼損とつながっていた(図3)。よって、東側の山林を燃え下ってきた地表火が草地に接炎して延焼した可能性が高い。ただし、飛び火が全くなかったことを示すものではない。

図3 草地と東側山林との境界付近。林床の焼損と草地の焼損がつながっている。写真内の英字は図1内の英字と一致する。

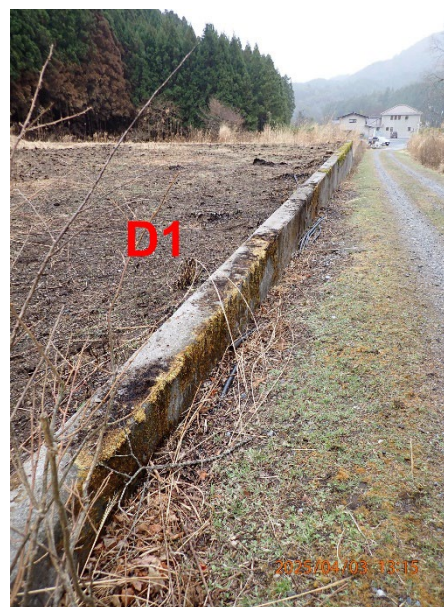
図4 D1 とその西側の道路を北から撮影。コンクリート壁に付いた苔が焼けており、その下には焼けたススキが散らばっている。

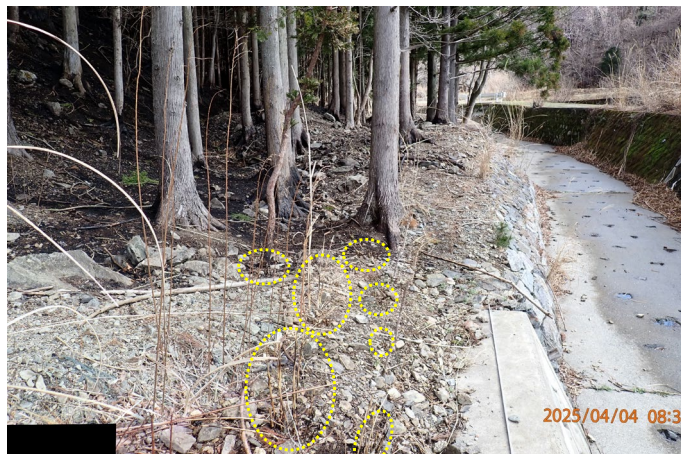
西側山林の林床の最東端は、ほとんどの場所で図5に示すように、川岸までは焼損していない部分が1～2 m程度の幅で川沿いに続いていた。しかし、図6に示すように川岸まで焼損した場所もあった。焼損した場所には焼けた枝や茎が落ち、根付いた状態の焼けたススキの短い茎もあった。図5の林床焼損部の境界やその手前にも、焼けたススキの短い茎の下部や、茎の上部がまだらに焼けたススキが根付いたまま残っていた。林床の焼損はさらに西側の斜

図5 西側山林の最東端を南から撮影。点線部は、根付いたまま焼けたススキの短い茎の下部と、根付いたまま茎の上部がまだらに焼けたススキ。

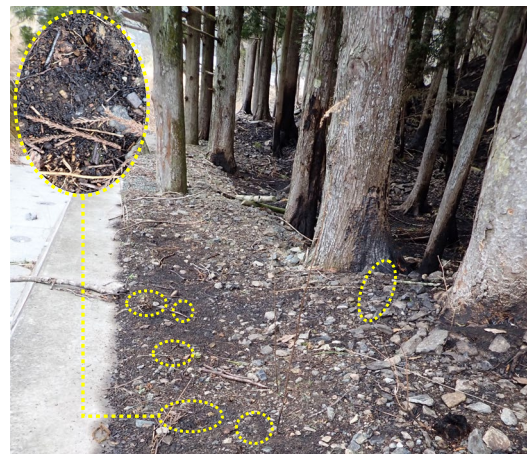
図6 西側山林の最東端を北から撮影。点線部は根付いたまま焼けたススキの短い茎。

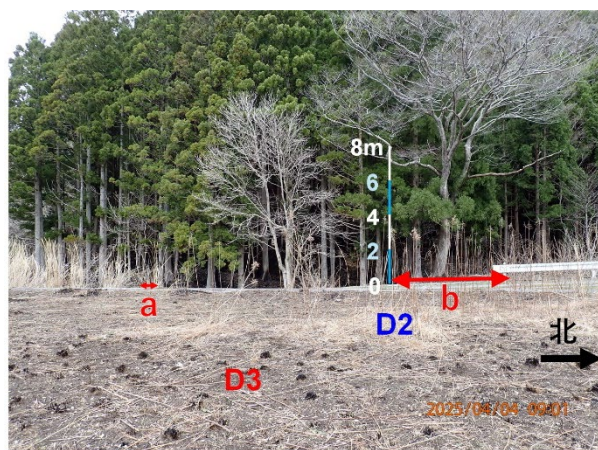
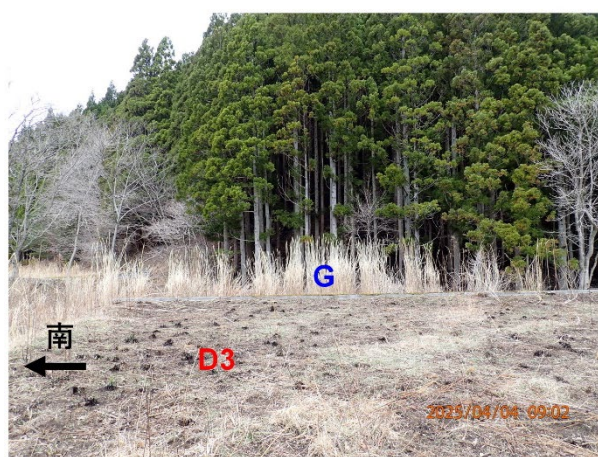
林床と樹冠下部の間には図7に示すように高さ3～4mの隙間が複数あり、これらの場所は火の粉が通過して林床に落下できそうである。a、b は林床が川岸まで焼損した場所である。

図 7 草地から西側山林を撮影。8 m のスケールは林床の最も川寄りの位置での高さを示す。
