香港大埔区「宏福苑」高層住宅火災の概要と わが国の防火対策上考慮すべき課題

関澤 愛
日本防火技術者協会

香港高層住宅火災の概要

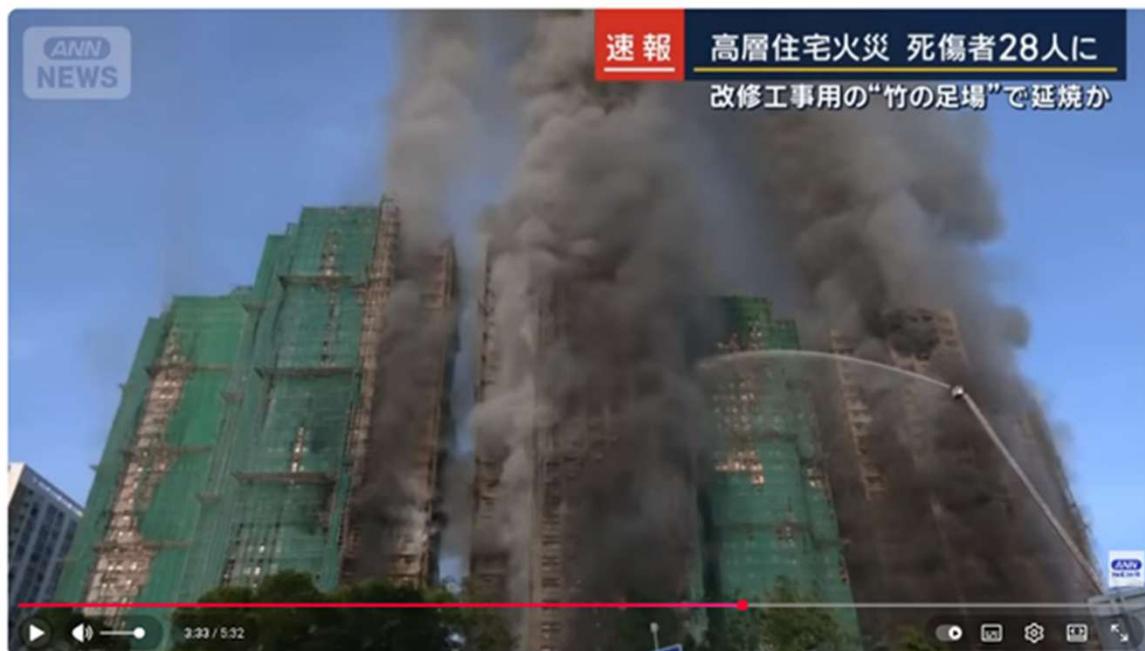
香港大埔区の宏福苑高層集合住宅火災
(2025年)

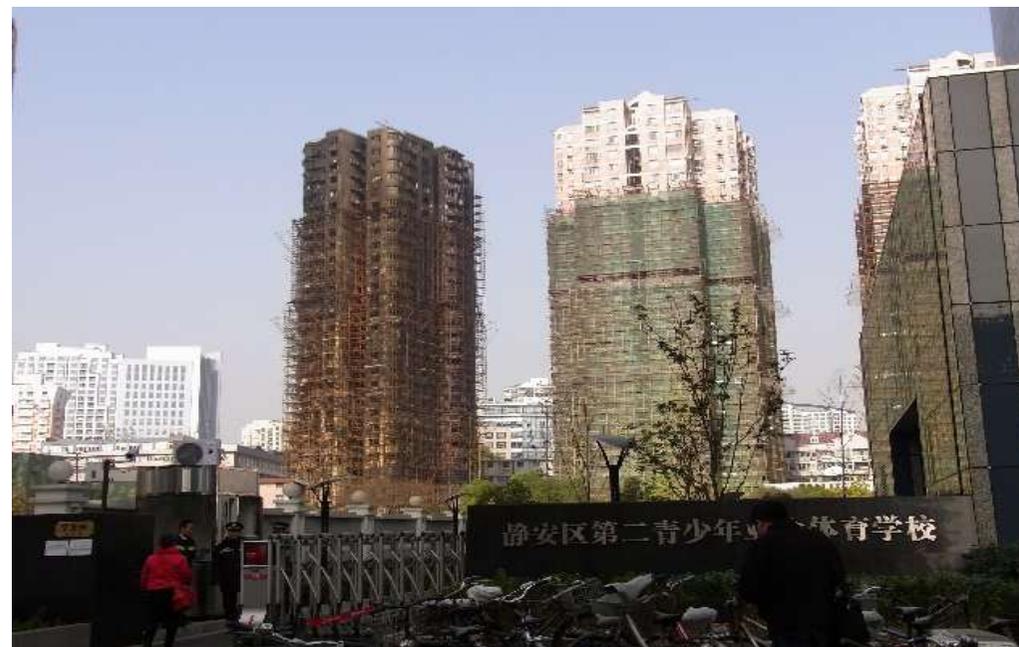
上海市の高層集合住宅火災
(2010年 筆者撮影)

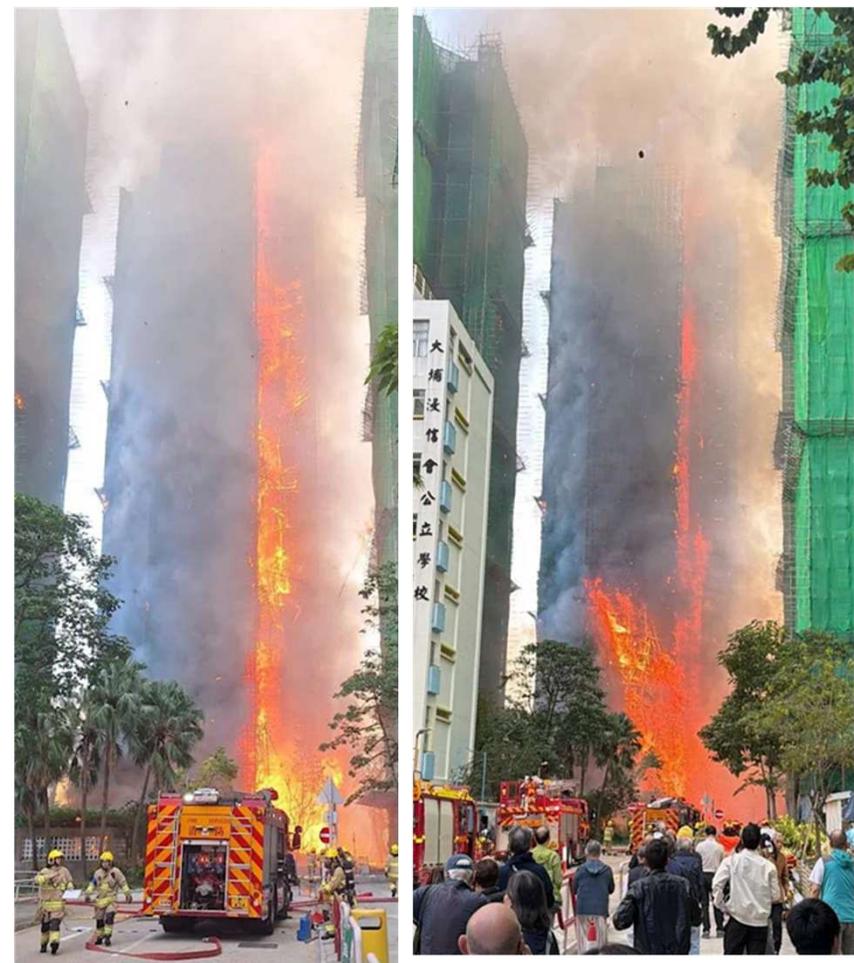
- 1つは、改修工事用に建物外周に設けられた竹製の工事用足場と、その外側に張られた防護ネットである。古くなった竹材は油分を多く含み着火すると激しく燃え上がると言われている。
- また、防護ネットは難燃性のものを使用することが求められていたが低層部には違反の可燃性のものが使われていたことが疑われており、上階延焼に寄与したとみられている。
- さらに、窓面に一様に発泡スチロールが養生のために貼られていたと言われており、それらも急激な上階延焼に寄与した可能性がある。
- 落下した燃えた竹のデブリが地上に溜まり、そこから激しく燃え上がったことにより、住人の地上への避難や消防隊の進入を妨げたことがF棟、E棟における多数死者発生の一因となっている可能性がある。(右の写真、F棟とE棟の間)

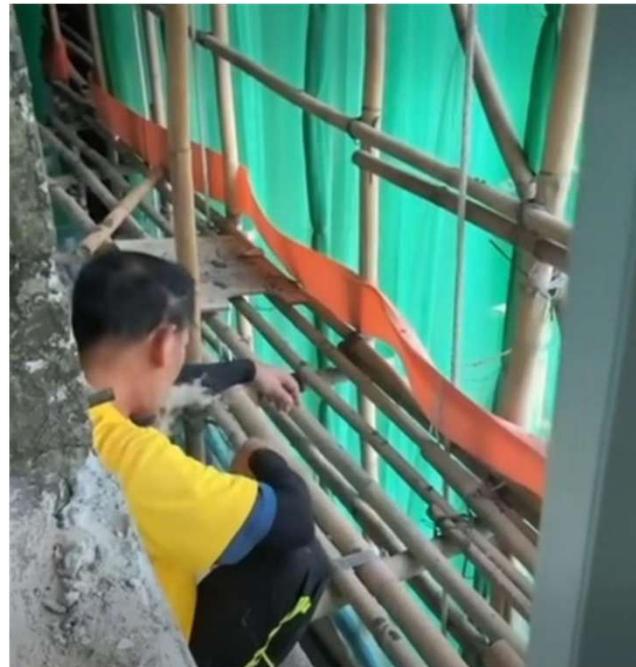
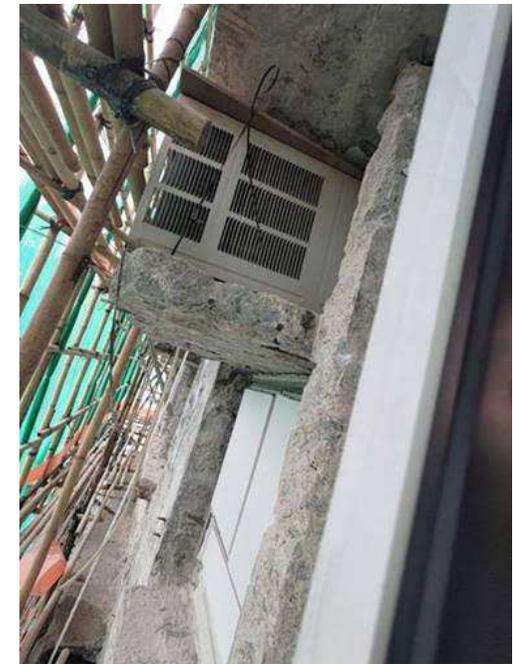
改修工事の足場の写真や状況

(竹製足場、防護ネット、開口部養生発泡スチロール)

- 宏福苑では大規模な補修工事が行われており、全8棟の外周には屋上まで竹製の工事用足場が設置され、さらにその外側を防護ネットで覆っている状態となっていた。(写真左)
- 火災時、このネットと足場部分が特に激しく燃えていたため、香港当局は足場とネットによって火が燃え広がったと見ている。また、各住戸の窓面には養生用の発泡スチロールが張られており、この発泡スチロールも急激な上階延焼に寄与した可能性がある。(写真右)

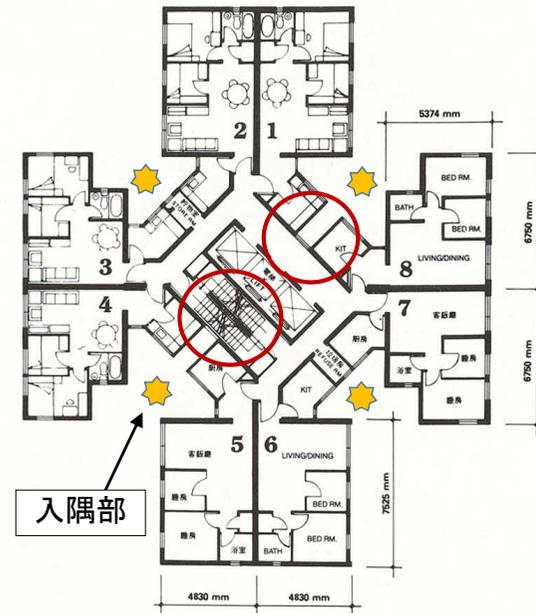
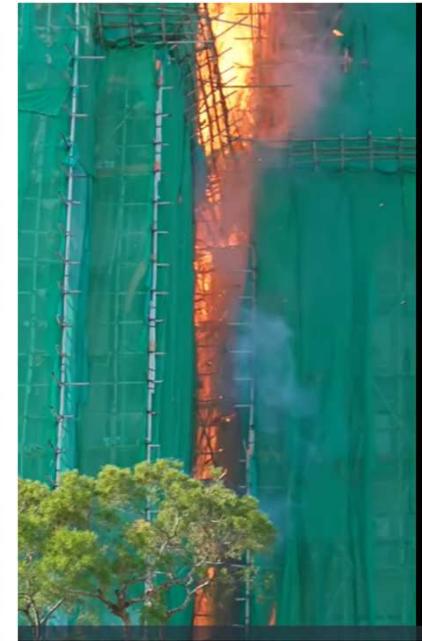
- もう1つは、右下図に示すように、中央の共有コアスペースの4つの角に溝のように切り欠いたデザインの入隅部の存在である。映像を見ると最初に出火したF棟の最下層近くの足場で燃焼が徐々に大きくなり、それがこの入隅部と思われる箇所で急激に上階延焼していく様子が伺える。(右下図と写真)
- 正確には「トレンチ効果」と言えるかは分からないが、これに似たような現象として、3方位の周囲を制約された縦長筒状の空間となっていて上にしか熱気流が流れず、下部で燃焼が起きれば、焚き場のようになって勢いよく下部から新鮮空気を呼び込んで激しい上昇熱気流になったものと考えられる。(なお、これは正確には「煙突効果」とは異なる)
- ニュースの映像を見る限り、激しく上昇する火炎は建物中央部の入隅部分に多くみられる。

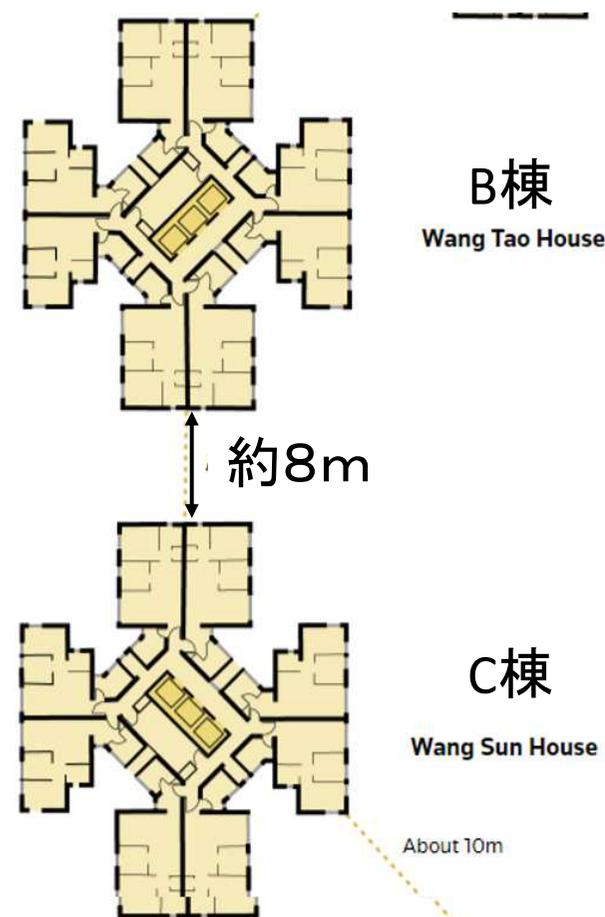
- 動画から多数の飛び火や燃えさしの飛散がみられ、そもそも炎上中の棟からのふく射熱や熱気流の影響を受けている状況の中で、これらが隣棟などの防護ネットや足場に届き、着火することによって、新たに外壁面火災が起きて、とくに入隅部などにおいて急激な上階延焼を繰り返したのではないか。
- ほかに、燃えて落下した竹製足場の燃えさしが高層住宅の下層部や隣棟間のスペースに蓄積し、そこで激しく燃焼することによって、隣棟の下層階から上階へと焼拡大したのではないか。
- 隣棟間距離は最も短いケースでは8mであり(右図)、片方が激しい外壁面燃焼をしていればふく射熱や熱気流、加えて飛び火などが着火源となれば隣棟間で延焼拡大する可能性も否定できない。

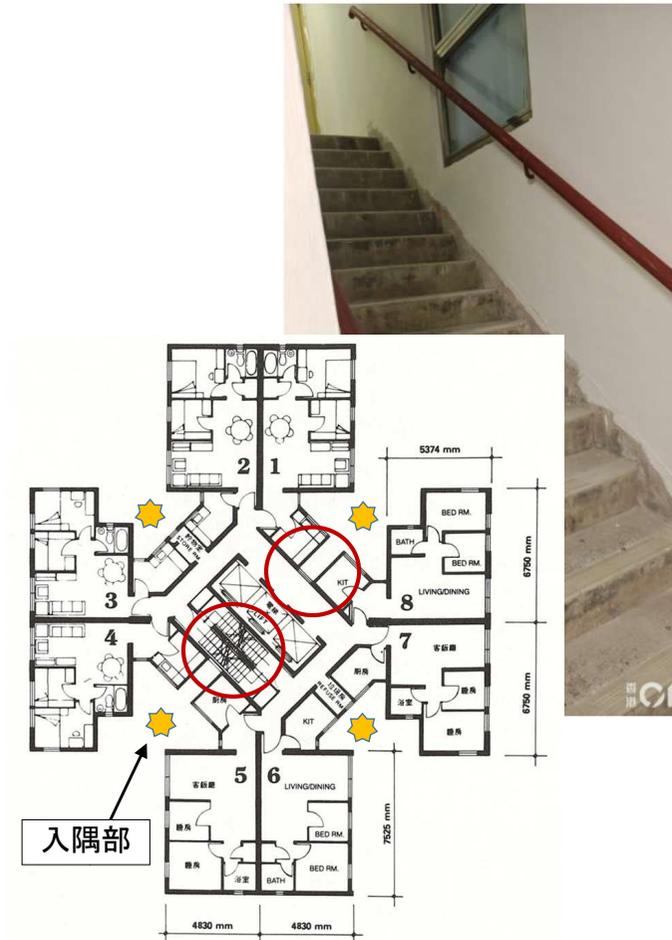
避難障害に寄与した可能性のある中央コアスペースと入隅部との関係

- 中央部コア部分のシザーズ階段(2つの階段が交差するように配置された階段)、および中廊下に面する建物外部の入隅部との間(赤丸箇所)には、右写真のように採光のため、あるいは換気のためかガラス窓が設置されており、入隅部における激しい熱気流による熱影響でこれらの開口部のガラスが破壊され、肝心の避難経路であるべき階段部分やコアの中廊下部分に、外部から直接に激しい熱気流と濃煙が侵入した可能性が考えられる。
- 出火棟であるF棟では、下層階の入隅部から炎上した火災により比較的初期の段階において、下層階より上の階段が濃煙や熱気により使えなくなり、上層階の住人が避難不能となって、多くの死者の発生につながったのではないかと考えられる。

- 上に指摘したように、今回の香港高層住宅火災では、入隅部においてガラス開口部（嵌め殺し窓？）が避難階段や階段に通じる共用の中廊下に面していたことにより、外部からの激しい熱気流によってこれが破損して、濃煙に直接暴露される危険が生じた可能性が否定できない。
- 一方、わが国では、直通避難階段の中に屋外に面する窓などの開口部を設けることは考えられず、上記のリスクは想定しがたいと言える。
- ただ、主たる出入口が開放型廊下又は開放型階段に面していることにより火災時に生ずる煙を有効に排出することができるとする開放型特定共同住宅等においては、仮に、これらの開放型廊下又は開放型階段が狭いボイド空間に面している場合、内部に滞留した濃煙によって避難に支障が生じるリスクが皆無とは言えないので検討の余地がある。
- たとえば、2025年4月19日に起きた大阪府の府営泉大津要池住宅火災では、住民ら40人が屋外に面した半ば開放された避難経路上で煙を吸うなどして病院に搬送されるという事例が発生している。

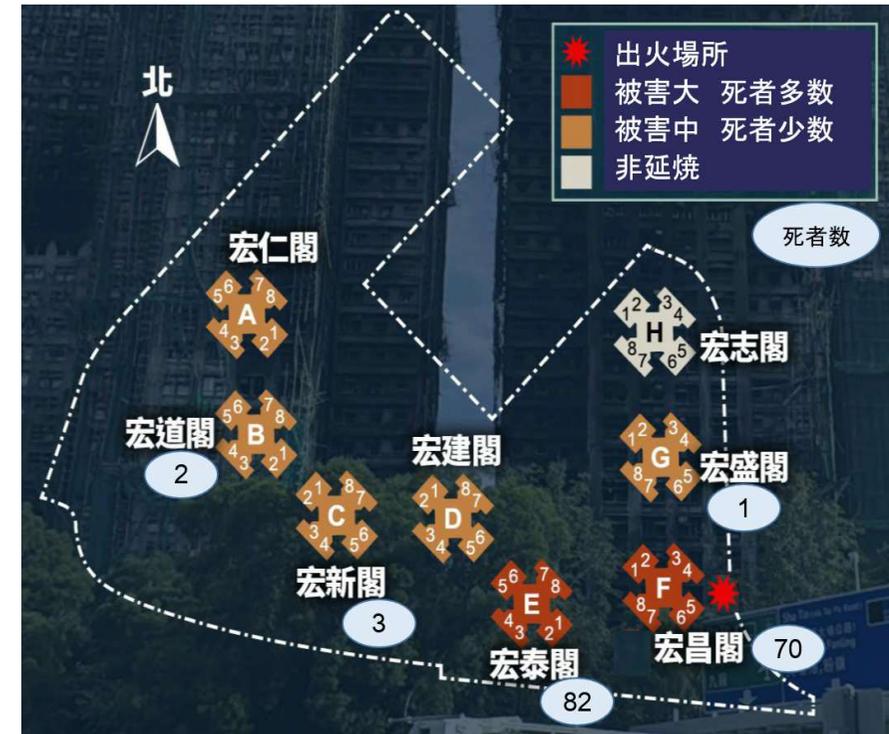
- 右の図は各棟別の死者数を示したものである。死者数は最初に出火したF棟(70名)と次に延焼したE棟(82名)に集中しており、遅れて延焼したB棟、C棟、G棟は1名から3名であり、A棟やD棟では確認されていない。なお、H棟は延焼を免れている。
- この差は、急激な上階延焼による影響で階段が使えなくなるタイミングと、住民が自ら火災に気づく、あるいは他人から避難誘導を受けるタイミングとの関係によるものであろう。とくに、F棟やE棟は下層階からの火災の急激な上階延焼に加えて、火災警報の不鳴動により火災に気づくのが遅れ、煙や熱気流が屋内に侵入した段階では、すでに階段が使えない状況になっていた可能性が考えられる。
- A棟、B棟、C棟、G棟では、居住者が先にF棟やE棟が燃えていることを認知していた、あるいは周囲から知らされたため、自分の棟が延焼を受ける以前に避難を開始、あるいは消防機関などからの避難誘導を受けていたことにより危険の及ぶ前に避難が完了していたものと考えられる。
