令和7年12月9日  
国土交通省 国土技術政策総合研究所  
国立研究開発法人 建築研究所

令和7年11月18日に発生した大分県大分市  
佐賀関大規模火災における建築物等の被害調査報告（速報）

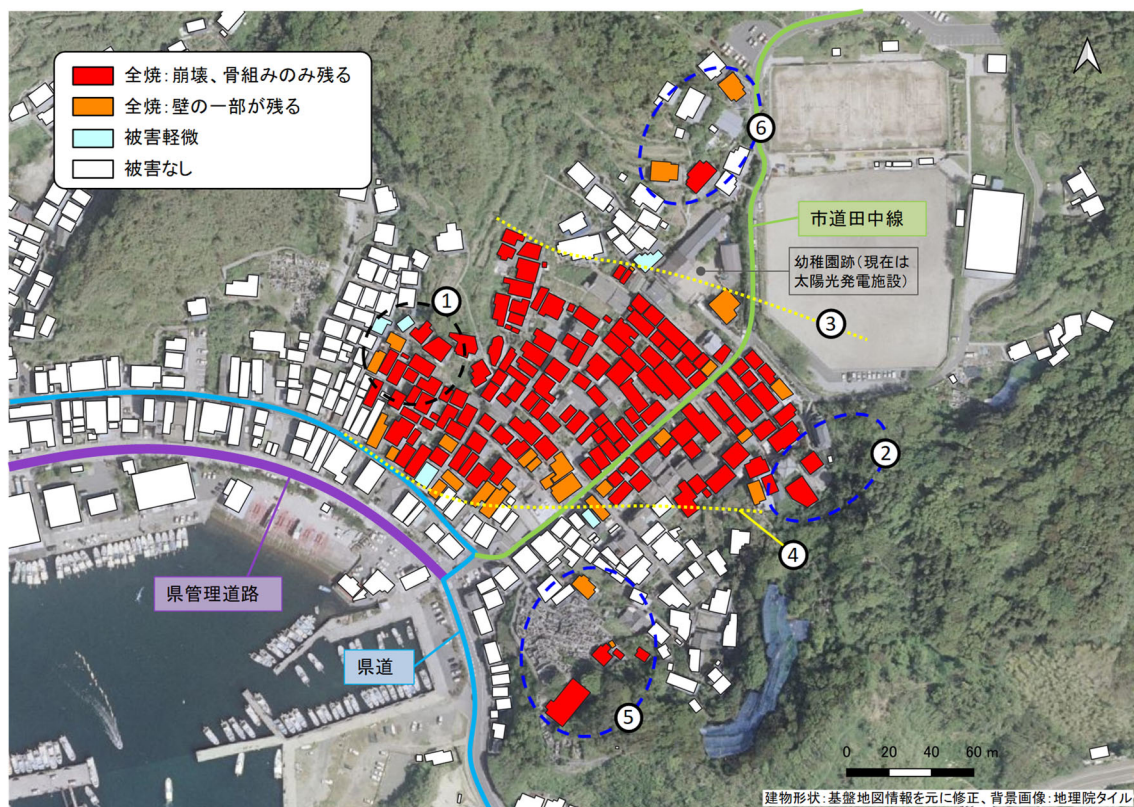
図 5.1 半島側宅地部分の被災建物の分布<sup>4-2), 4-3)</sup>

図 5.1 に現地調査により得られた焼損建物の分布を示す。焼損建物は出火場所と思われる付近（図中黒破線①付近）の概ね東方向に分布している。

東方向は市街地の端の建物まで延焼しており、市街地の端が市街地火災の境界となっている。境界の東側は山林となっているが、山林への延焼状況については未確認である。なお、報道映像<sup>5-1)</sup>からは、出火当日 19 時半頃の様子として、出火場所方面から火の粉を含んだ煙が東方向へ流れる様子とともに、図中②に示す範囲で激しい燃焼が記録されている（映像中の 0 分 13 秒から 0 分 21 秒ごろ）。出火場所方面の火災はこのとき市道田中線より西側で燃焼中であり、図中②の周囲に他の燃焼建物が見られないことから、この付近への飛び火によって早期に焼損したものと考えられる。

出火場所から風上にあたる西方向へは、比較的隣棟間隔が狭いにもかかわらず延焼がほとんど進んでいない。

北方向は風上側にあたり、また、建物が除却された敷地、幼稚園跡の太陽光発電パネルがある広場、田中運動公園グラウンドなどの比較的広い空地が東西方向の直線上に並んでおり、図中黄点線③付近で焼け止まり、その北側に延焼を免れた地域が残っている。

南方向についても図中黄点線④付近で焼け止まっており、県管理道路（県漁港漁村整備課管理道路）沿道や市道田中線の南端付近の沿道等に延焼を免れた地域が残っている。

これらの南北の延焼を免れた地域の中にあってもいくつかの焼損建物が確認された（図中青破線⑤⑥）。周囲の焼損建物からは離れた位置となっており、飛び火の可能性はある。

南側（図中⑤）の飛び火の可能性については、報道<sup>5-1)</sup>によれば、20時過ぎにこの周辺の建物が炎上している映像が確認できる（映像中の2分47秒から2分55秒ごろ）。出火場所からは風下に当たるため、火の粉が多数降積して建物または周囲の下草や可燃物に燃え移り延焼した可能性が想定される。

北側（図中⑥）の飛び火の可能性については、上記南側の火の粉の飛散方向とは反対の風上側に当たるため北側にも同等の大量の火の粉が降積したかどうかは疑わしい。局所的に異なる方向の風が吹いたか、大分地方気象台で22時以降南寄りの風に変化しているように被災地域でも風向が変化したことによる飛び火の可能性や、周囲の山林にも燃焼跡が見られたことから、山林の燃焼から延焼した可能性もある。現時点では情報が少なく詳細は不明である。

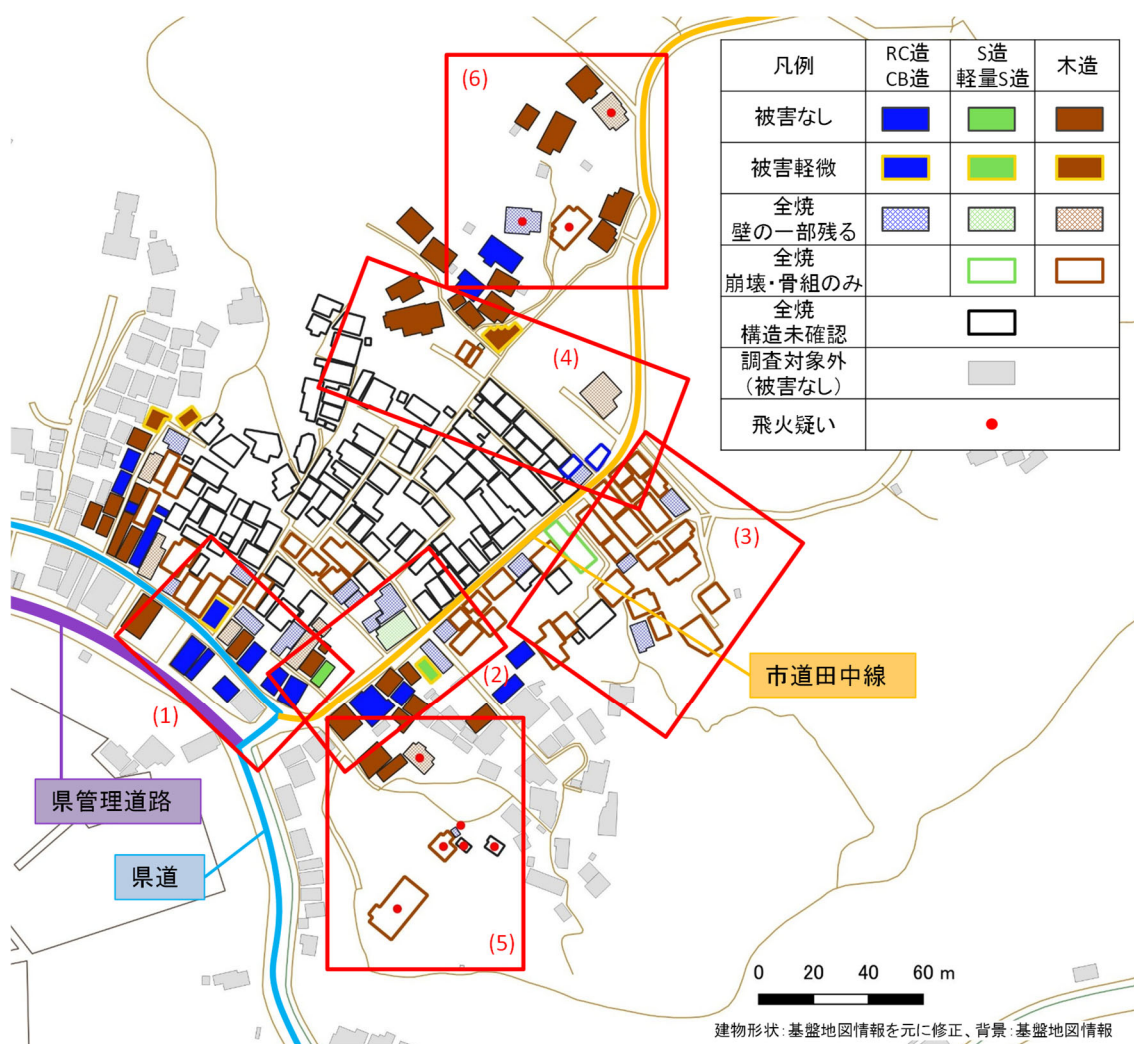
図 6.1 焼け止まり状況の全体図 <sup>4-2)</sup>

図 6.1 は、調査により得られた焼失区域の境界付近にあたる建物の構造種別と被害状況を示している。

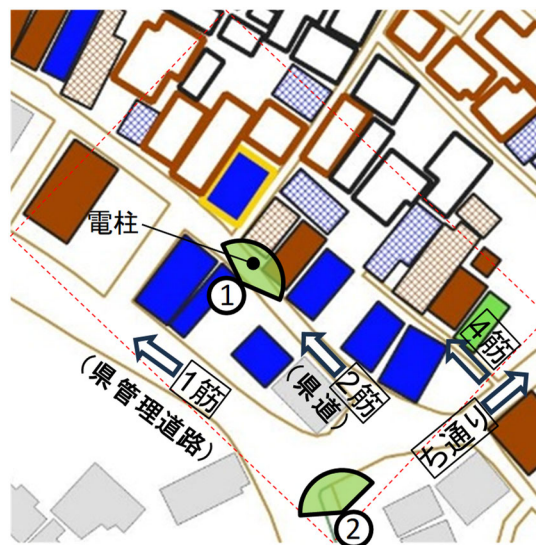
図 6.3 海側街道沿いの様子

図 6.3 に示すように、海側には幅 9m 超の広い街道（県管理道路（「1 筋」））と幅約 5.0m の県道（「2 筋」）が並行している。写真 6.2 に示すように、焼失区域の風横側に当たり、「4 筋」まで延焼したが、「2 筋」で延焼が止まっている。「1 筋」、「2 筋」は道路幅が広く、火

熱が減衰した他、消火活動が円滑に行えたこと、図 6.3 で青塗で示した RC 造建物が建ち並び、火熱を遮ったことが寄与したと見られる。またこの付近の RC 造建物は地上 3 階建ての比較的新しい建物が多く、また空地も多く見られた。車両（四輪）の進入が可能な幅員のある道路に面していたことで、建物密集地域で懸念されがちな、古くなった建物の除却や建替えの妨げが生じにくく、比較的防火性能の高い建物へと更新が進んでいたように見受けられる。

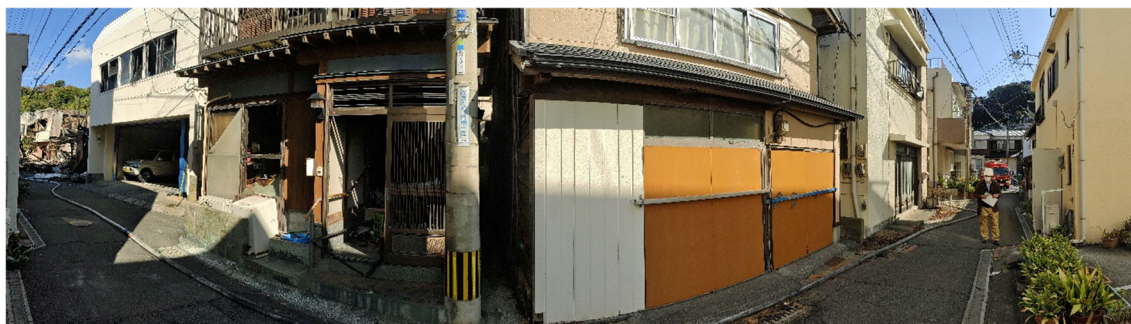
写真 6.1 「2 筋」のパノラマ 道路幅約 5.0m（地点①）

例えば写真 6.1 に示すように、所々に残る古い木造建物も、焼失区域側となる北西及び北東に RC 造建物があり、これらの内部は延焼したものの、焼失区域からの火熱を遮ぎり、同木造建物への延焼防止に寄与したとみられる。また写真 6.1 中央にある電柱の左右の木造同士の隣棟間隔は 0.5m と非常に狭いが、両側の外壁に防火上弱点となる開口部がなく、西側焼損建物に対する消火活動が早い段階で行われたことで外壁の火熱による損傷が抑制されたことも延焼抑止に寄与したとみられる。

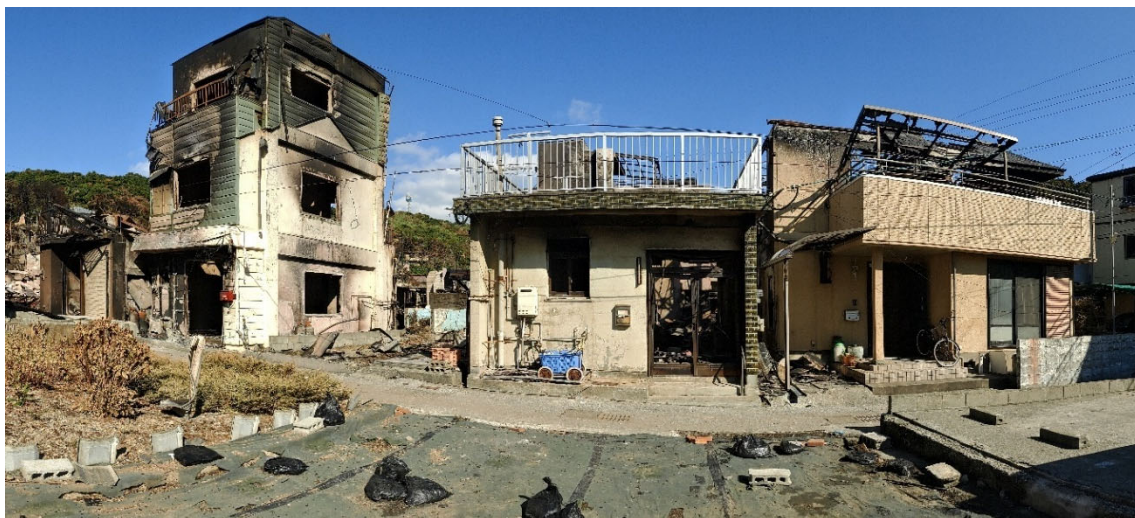
写真 6.3 「5 筋」 沿いの焼失区域境界の建物（地点①）

「ち通り」を挟んで南東側へは、海側方面において延焼が防止されており、写真 6.4 に示す焼失区域境界の建物では、開口部は破れているものの、局所的な延焼に留まっているのが分かる。写真 6.3 で同区域の「ち通り」を挟んで西側の焼失区域を見ると、RC 造 3 階建て、RC 造平屋、軽量鉄骨造 2 階建てと並び、内部は延焼しているものの躯体が残ることで、その前面空地と含めて、焼失区域からの火熱を遮ったことが、延焼抑止に寄与したと考えられる。

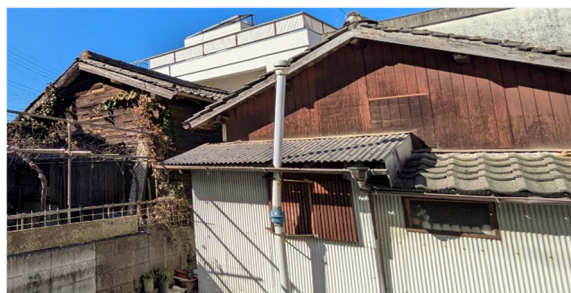
写真 6.5 「せど」 沿いの木造平屋の建物（地点③）

一方、写真 6.5 に見られるように、「せど」に面して奥まった位置には、木造平屋の古い建物も散見される。

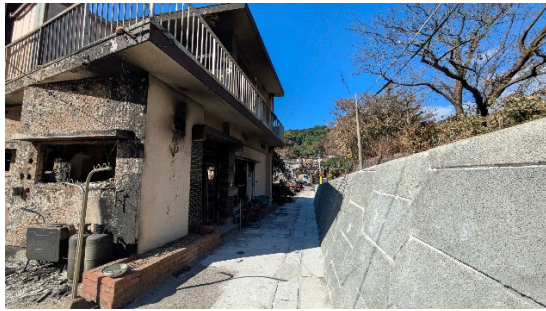
写真 6.6 火災後の現地の様子（地点①）

写真 6.6 中の建物の北東面（写真右側）が道路擁壁となっている。道路のさらに北東側は広いグラウンド（田中運動公園グラウンド）であり付近には建物が無かったことから当該道路で焼け止まっている。

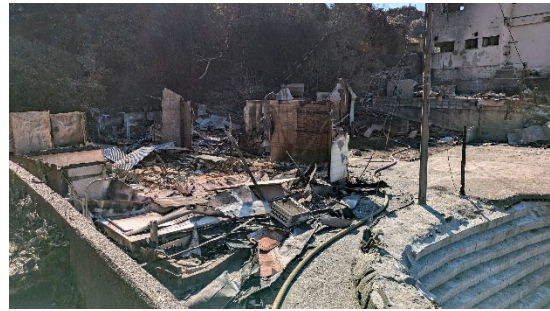
写真 6.7 火災後の現地の様子（地点②）

写真 6.7（地点②）は図 6.5 に示す地点①より小高くなった箇所であり、この付近にあった建物は焼失しており、市街地の端まで焼失している。焼失した建物の背後（写真奥）は山林となっており、樹木の一部が焼損していることが確認できた。なお、5.に示したとおり、この付近の建物は出火当日 19 時半ごろまでに発生した付近への飛び火により焼損したと考えられる。

なお、写真 6.7 及び写真 6.8 のそれぞれ建物背後の山林への延焼については、一部樹木の燃焼は確認されたが、山林への延焼につながったかどうかは確認していない。

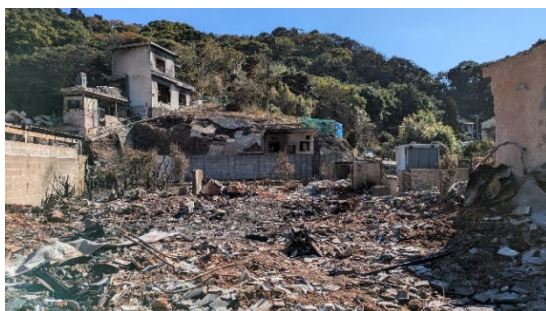
写真 6.8 火災後の現地の様子（地点③）

写真 6.8 の手前側建物が焼失しているとともに、小高い箇所にある建物にも延焼が及んでいるが、周囲には他の建物がなく、背後は山林であったことから当該箇所で焼失区域の境界を形成している。

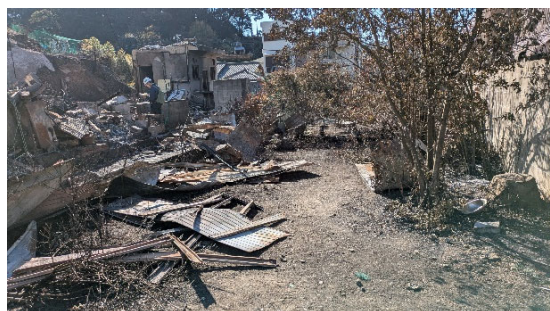
写真 6.9 火災後の現地の様子（地点④）

写真 6.9 の左側が山側となり、擁壁も見られるが、擁壁上には建物がなかったことから、写真中の左側の建物で焼け止まっている。

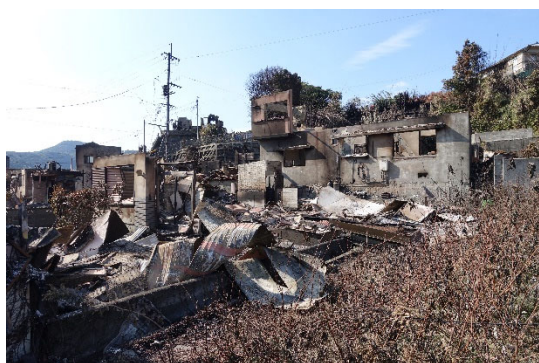
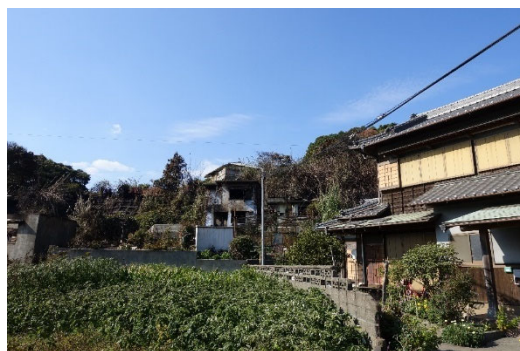
建物 a の南側前面は空地になっており焼損建物からやや隔てられている(写真 6.10、6.11)。

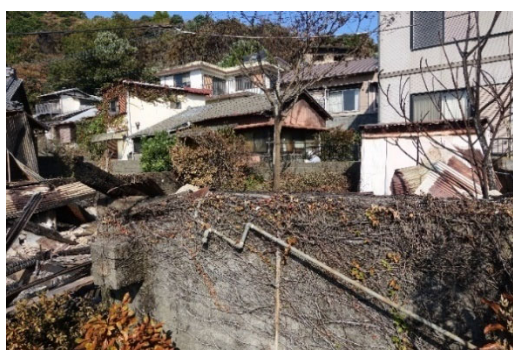
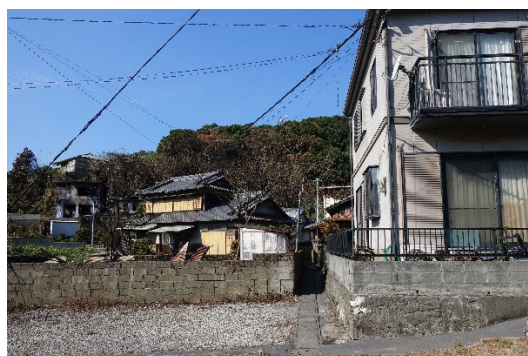
地点③(写真 6.12) ④(写真 6.13) 付近では、木造建物(b、c(建物 c は火災前に除却されていた可能性がある))とスチール製の物置(d)が焼けているが、周囲は比較的開けており、南東側にある最も近い全焼建物(e)からは 8m ほど離れている。スチール製物置の北

には近くに建物があるが対向する壁面に目立った焼損は確認できない。

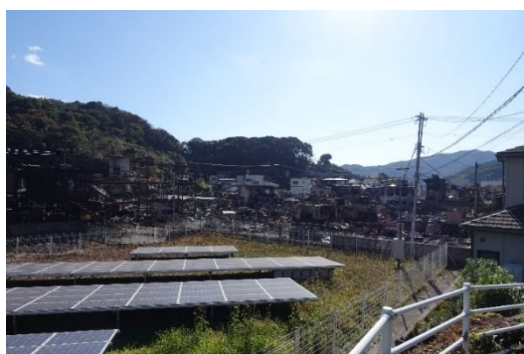
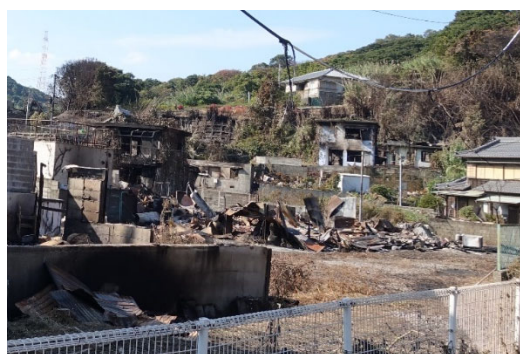
地点⑤（写真 6.14）はソーラーパネルが設置されている旧佐賀関幼稚園があった場所であり、広い空間が確保されており、その南側にも建物除却跡の空地（地点⑥（写真 6.15））がある。

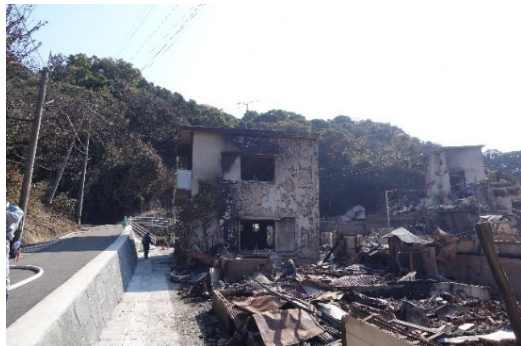
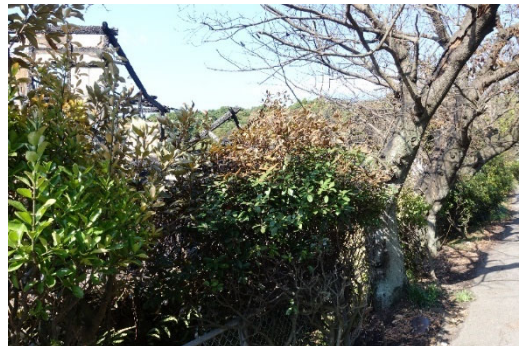
地点⑦（写真 6.16）の左側及び地点⑧（写真 6.17）の右側は田中運動公園グラウンドで焼け止まっている。

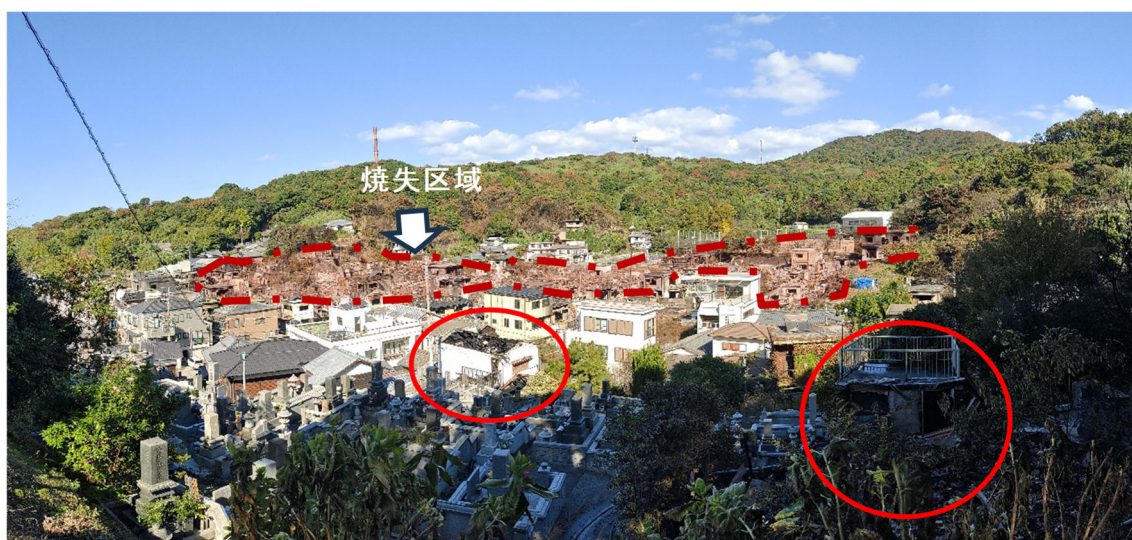
焼失区域外の南側に東林庵という寺院があり、その付近に複数の焼損建物が確認された。東林庵周辺は、出火場所付近から風下側に当たり、また焼失区域から斜面を登った先に位置していることから、風に乗った火の粉が飛来しやすい条件にあったと思われる。報道映像<sup>5-1)</sup>に出火当日 20 時過ぎに東林庵と見られる建物が単独で燃焼している様子が映っているほか、大分県警が公開した出火当日 23 時半頃とされる映像<sup>6-1)</sup>においても、この付近で 3 つの火炎が上がっている映像が確認されている。現地調査で焼失が確認された東林庵と、その脇の建物（地点④）、そして屋根だけが燃え抜けて躯体が燃え残った建物（地点②）の 3 つと推定される。

写真 6.18 東林庵から焼失区域を望む。画面右下と中央手前にも飛び火によると見られる別の焼損建物が見える（地点①）

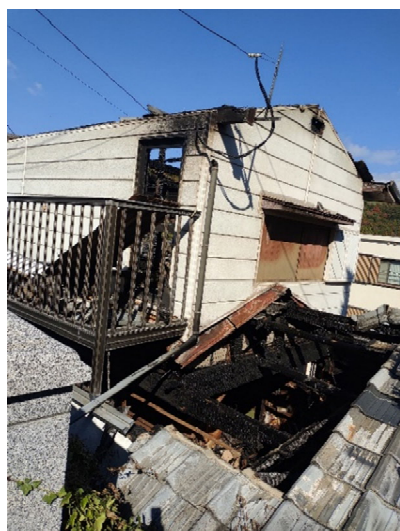
地点②（写真 6.19）の建物を見ると、瓦葺きの屋根が一部焼け落ちている一方で、外壁は燃え残っていることから、棟伝いではなく飛び火による焼損と推定される。本建物に使用さ

れているフラット瓦は、2000 年頃から普及したものであるが、和型瓦と比べて瓦の重なり部分に隙間ができにくいものである。それにもかかわらず飛び火による焼損が生じた原因は不明である。

写真 6.19 飛び火した建物  
（地点②）

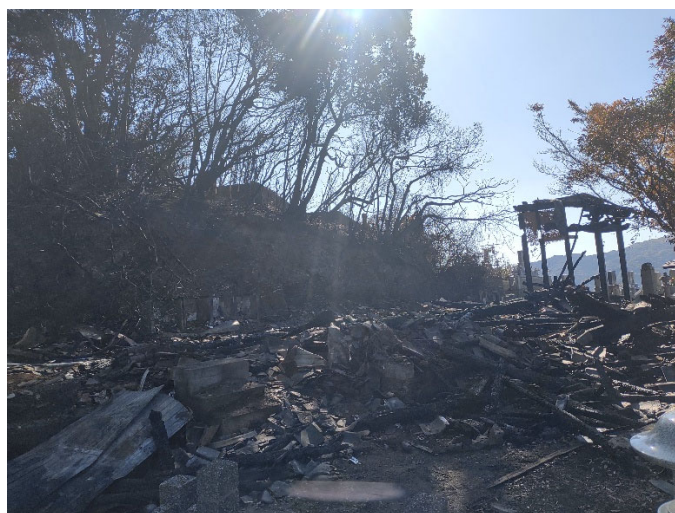
写真 6.20 焼失した東林庵（地点③）

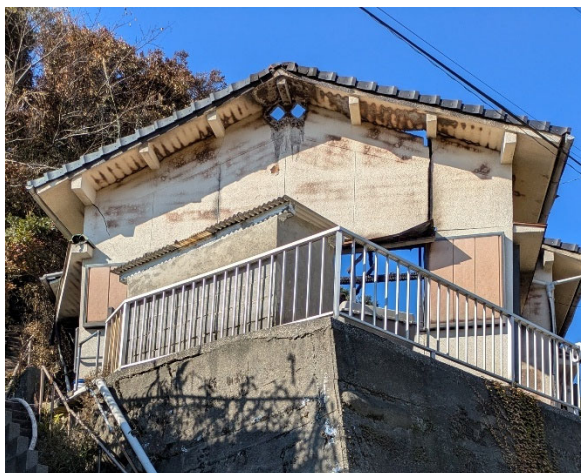
建物 a（写真 6.23）も当初、飛び火により焼損したと思われるが、写真 6.24 に示すように、建物 c 背後から、黒く焼け焦げた斜面が建物 a 脇まで続いており、その斜面に面して設けられていた建物 a の開口部周囲が、周囲の外壁と比べて激しく炭化していることから、建

物 a については、枯草伝いに延焼したものと考えられる。

写真 6.23 焼失区域から離れた位置で焼損した建物（地点①）

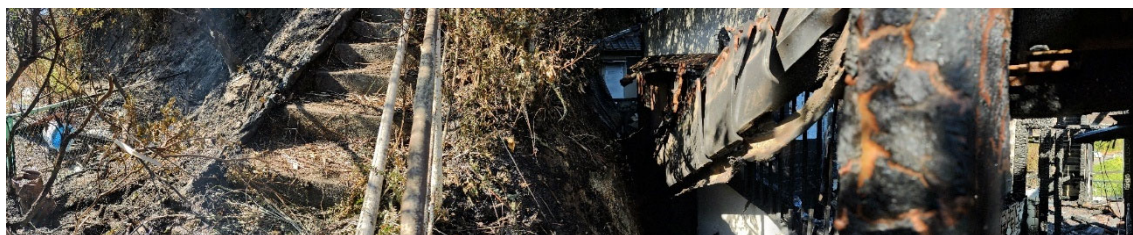
写真 6.24 写真左の斜面から右の建物へ枯草伝いの延焼とみられる（地点②）

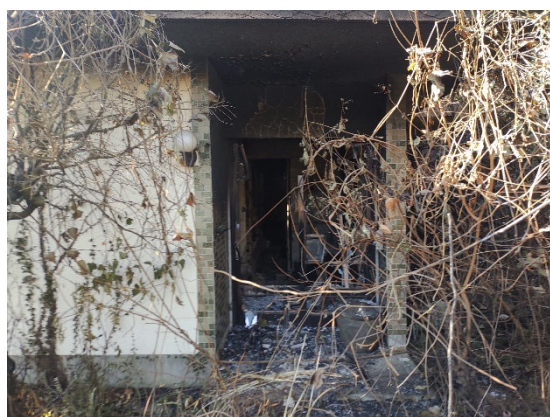
北側山沿いは、焼失区域から斜面によって隔てられており、建物もまばらであったことから延焼を免れた建物も多いが、写真 6.23、6.25 及び 6.26 に示す 3 つの建物（a、b 及び c）に焼損が見られた。建物 b 及び c は、延焼を免れた建物で囲われた位置に立地するため、いずれかあるいは両方共に飛び火により焼損したか、付近の枯れ草の燃焼によって焼損したと考えられる。建物 b は CB 造 2 階建てのため躯体は燃え残り、建物 c は木造のため焼失している。また少なくとも建物 b は玄関が枯草に覆われていることから空家だったと思われる。いずれも背後に斜面が迫っており、植生に激しく燃えた形跡が見られる。

写真 6.25 枯草に覆われた空家が全焼  
（地点③）

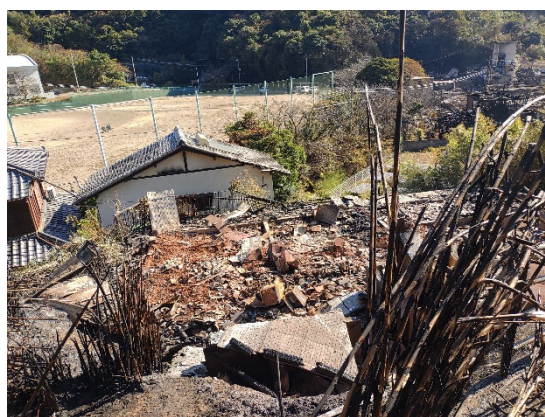
写真 6.26 焼失した建物周囲の山林も延焼  
（地点④）

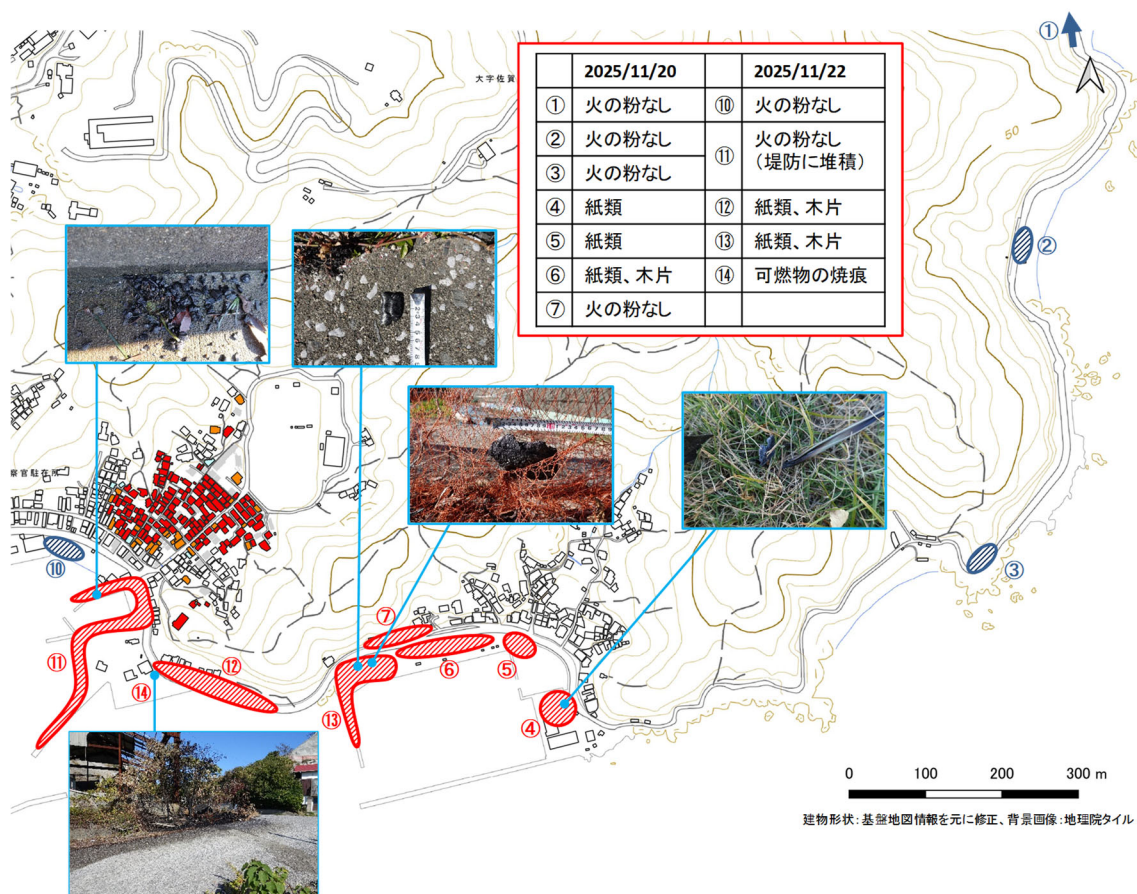
図 7.1 火の粉の飛散状況<sup>4-2), 4-3)</sup>

火災直後の火の粉の飛散状況を確認するため、焼失区域の周辺に落下している燃えさしの確認・収集を行った。確認・収集結果を図 7.1 に示す。燃えさしは、焼失区域の南東側に 2～5 cm 角程度の大きさの木片や紙類がわずかに確認できたが南西側や東側の海岸付近ではほとんど見つからなかった。このことは、4.2(2)に示す通り、火災発生当時、佐賀関田中地区周辺で西北西～北西の風が吹いていたことと一致している。なお、火災時には大量の火の粉が発生している報道映像<sup>5-1)</sup>が残されているが、今回の状況調査では小さな燃えさしが限定的に確認されるに留まっている。
