令和7年11月18日に発生した大分市大規模火災に係る 消防庁長官の火災原因調査報告書（概要）

総務省消防庁

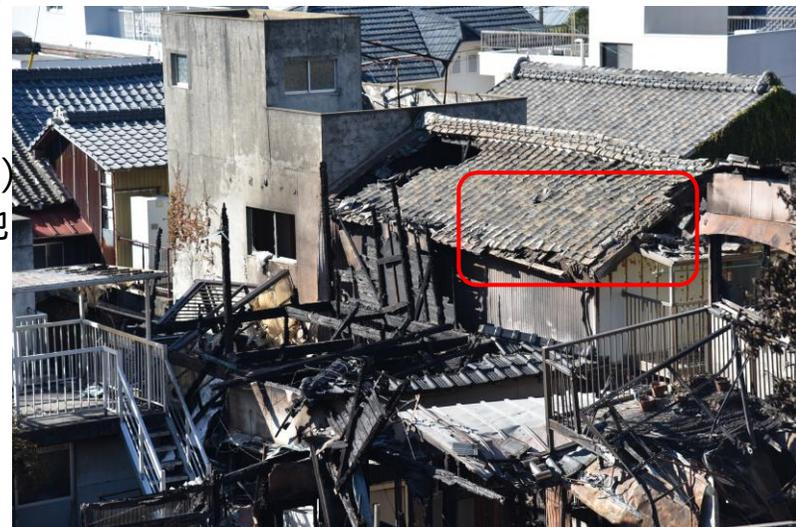
- 住宅は、漁港から丘陵のふもとの標高約0~10mの傾斜地に主に立地(出火建物:標高約10m)する
- 狭い路地に住宅が密集する
- 人口・世帯数ともに減少傾向にある
- 大分市の中では空き家の多い地域(焼損範囲内に63件(第2期大分市空家等対策計画))
- 焼損エリア内の空き家の中には瓦の割れ・ずれや外壁の剥がれ・損傷、敷地内の草木の繁茂などの火災予防上管理が不十分なものも見られる(右写真)
- 建物が除却された空地も散見される
- 昭和46年以前に建築された建物も少なくない

大分市佐賀関で見られた瓦のずれ
火の粉による飛び火に対する脆弱性が懸念(空き家)

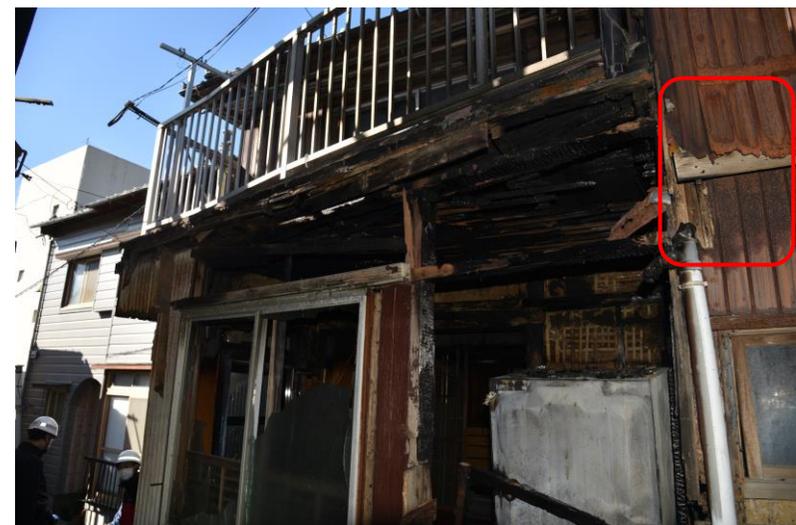
大分市佐賀関で見られたトタン板の剥がれ
延焼に対する脆弱性が懸念(空き家)

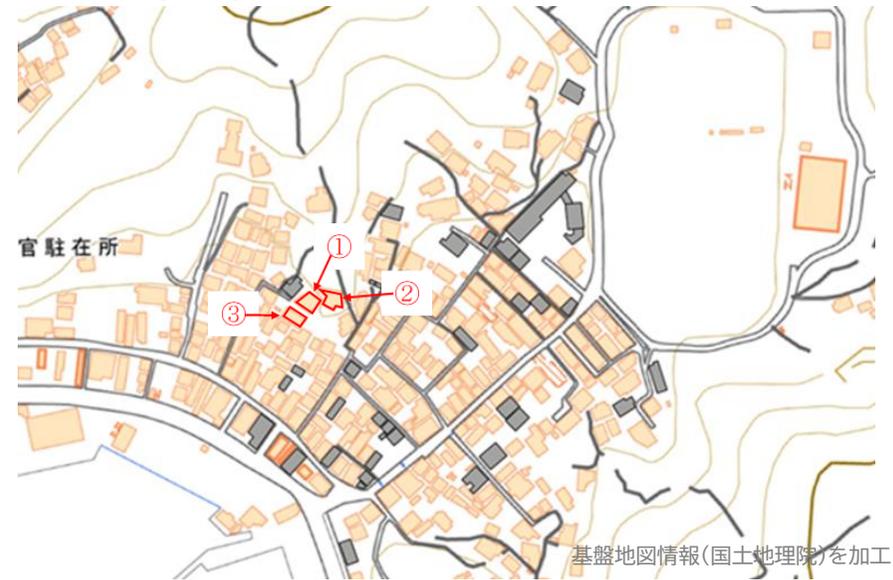
○最先着した消防隊によると、指令先の木造2階建て住宅(①建物)は火災最盛期で火炎が上方高く立ち上がっており、その東側に位置する木造平家建て住宅(②建物)も炎上中であった。①建物は南側の開口部から火炎が噴き出しており、その火炎を激しく受けることで、南側の建物(③建物)の北側軒先及び建物内に延焼していた。

○②建物及び③建物は空き家であった。

○現場到着時は、北の風が強く吹いていたため延焼速度が速く、更に多量の火の粉が飛散しており、飛び火による延焼の危険性が高かった。

○暖房器具、たばこ、電気機器、屋内配線及び放火について検討した結果、全体的に焼損が激しく火源を特定できる物証が認められないため、本火災の出火原因は不明とする。

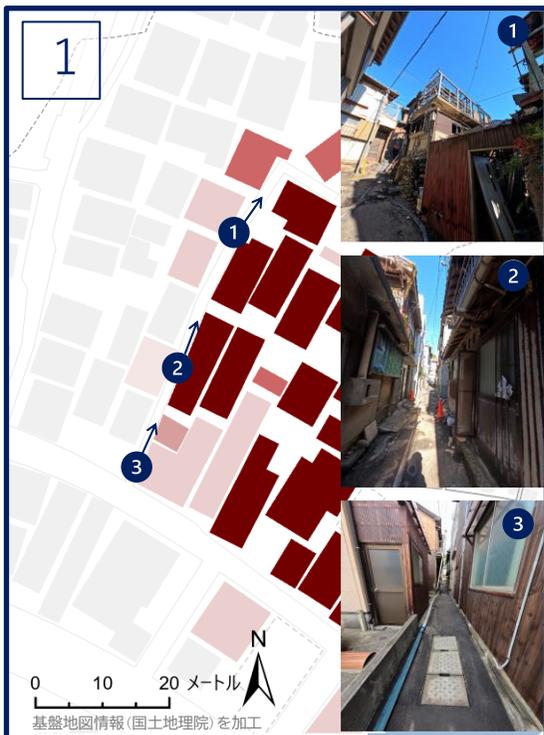
古い木造住宅が密集し、南北に延びる幅員約1.3mの狭い通路が焼け止まりとなった。消火活動によるとみられる。

- 消火活動の効果が見られる
- 燃えない外壁が防火壁の役割を果たしたところもある
- 堅ろう建物でも、密接する隣棟や、狭い間隔で向かい合う開口部などから内部延焼した可能性
- 建物の除却は現実的な延焼火災リスク低減方法の一つとして評価され得る

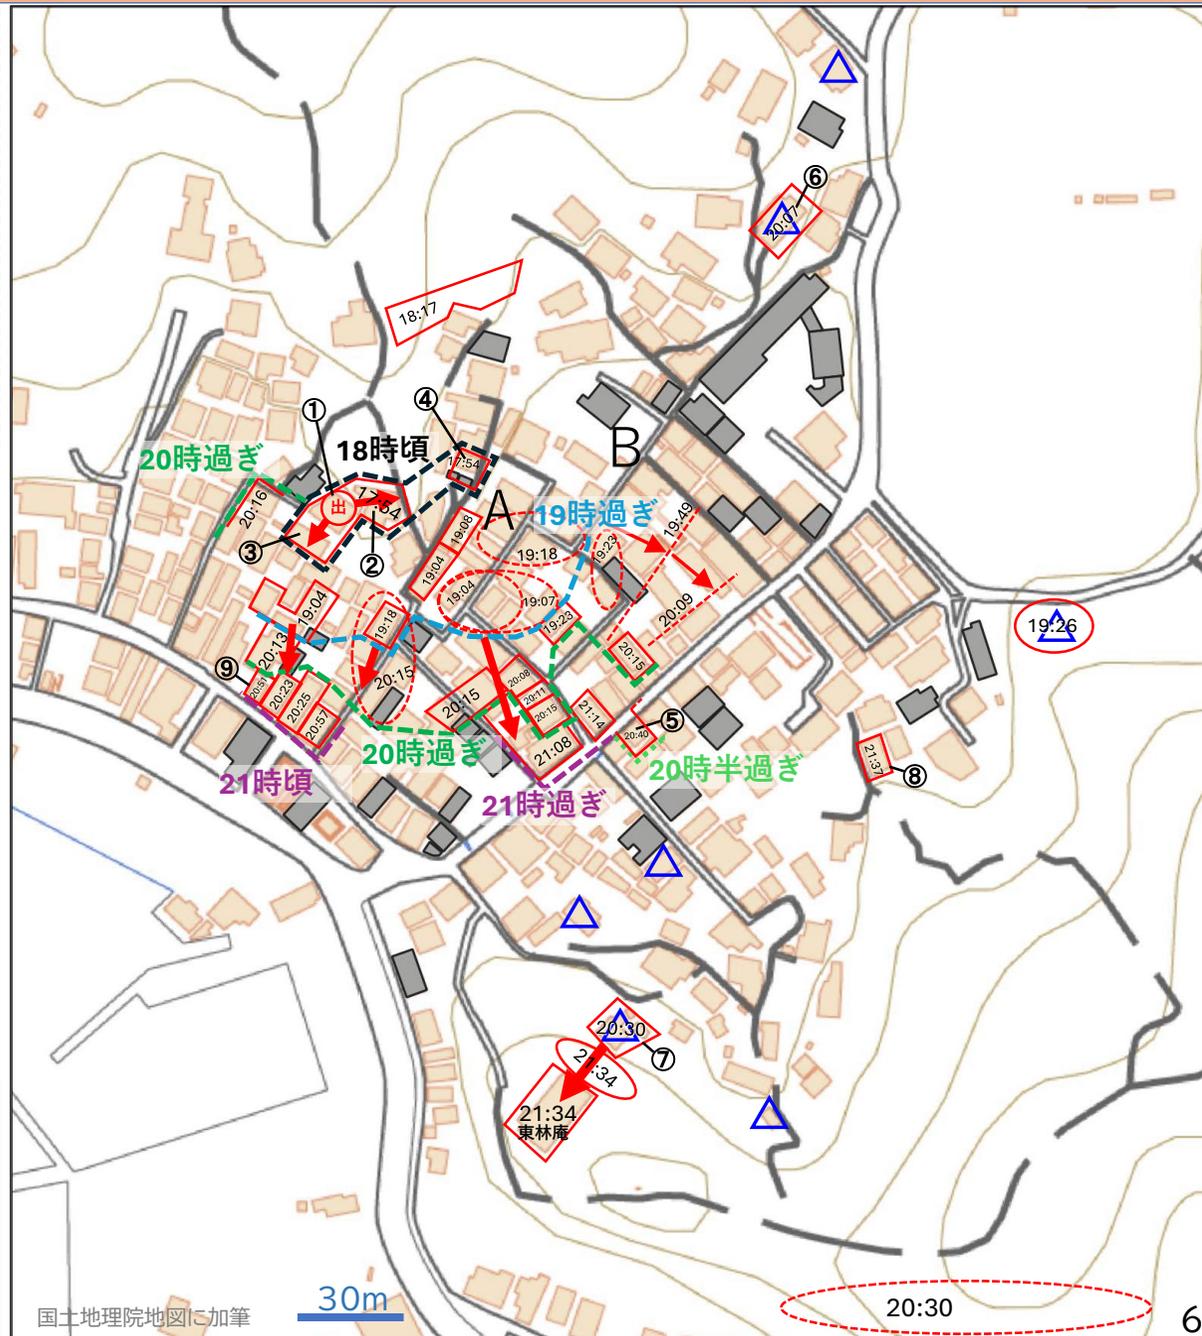
- 火災時の写真・映像、現地調査の結果、大分市消防局職員からの情報を基に、火災地点を特定し、延焼動態を推定(右図)。
- 飛び火は火元建物から北東～南東の約90度の範囲に分布。
- 火元建物から、風下及び風横方向の延焼速度を求めると、それぞれ34m/h、19m/hとなった*。

*火元から直線的に延焼したと仮定して算出。

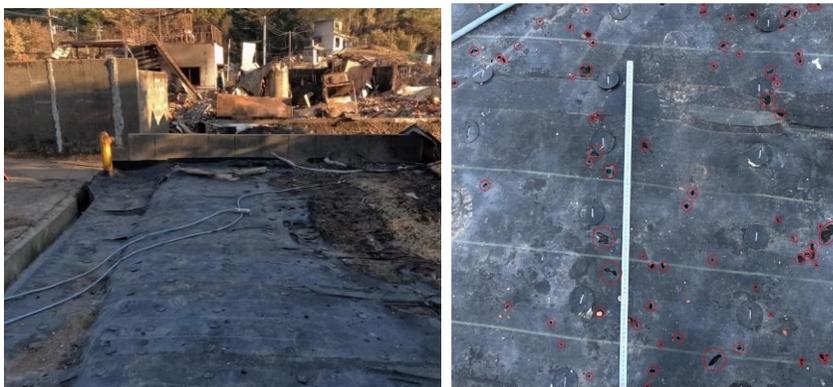
焼損範囲内(右地図B地点付近)の防草シートに見られた火の粉により空いたとみられる穴。1㎡あたり75個の5mm以上の穴が観察された。飛び火の危険性が高かったことがわかる。

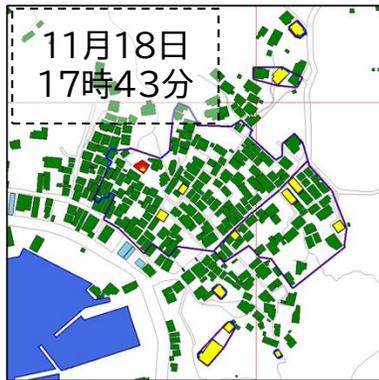
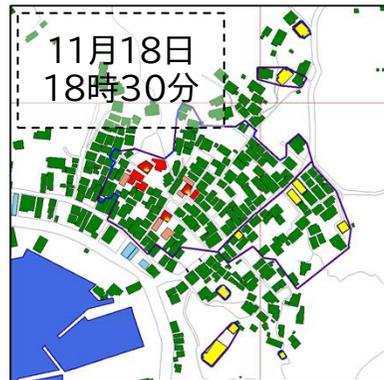
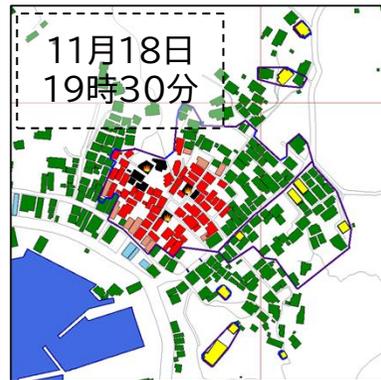
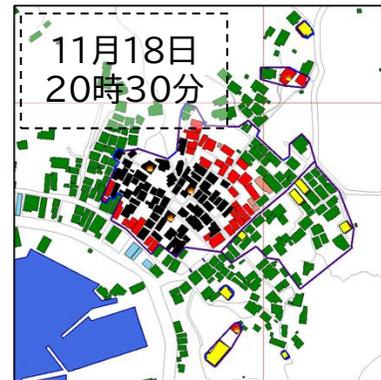
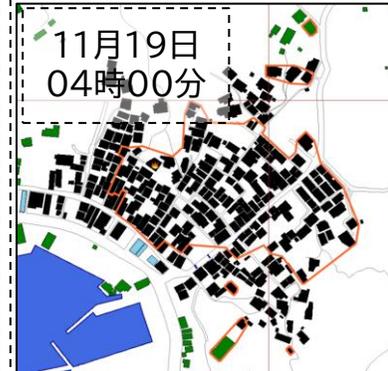
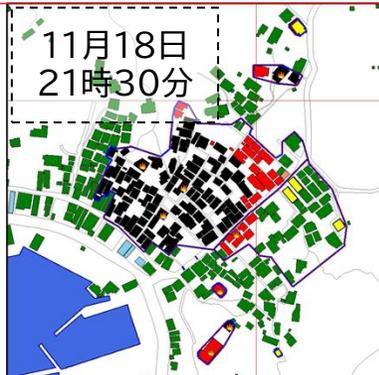
北西の風3mでの計算結果(消防活動を考慮)

- ・放任火災だった場合、焼損棟数が約77%、焼損面積で約69%増える(消防活動の効果として、焼損棟数で約43%、焼損建築面積で約41%を減じたといえる)。

消防活動を考慮しない場合、より広範囲に延焼し、焼損棟数で約77%、焼損建築面積で約69%増える。
