令和7年11月18日に発生した大分市大規模
火災に係る消防庁長官の火災原因調査
報告書

令和8年3月
総務省消防庁

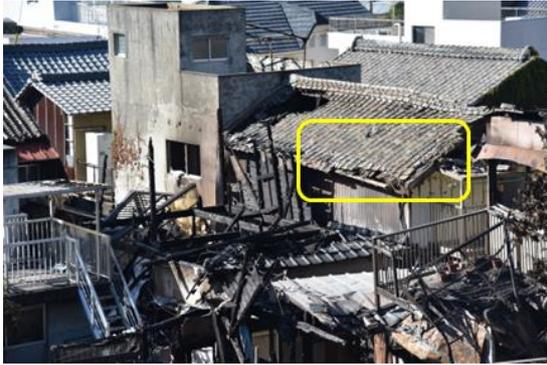
空き家については建物の経年劣化と管理不足により、屋根瓦の割れ・ずれ、外壁の剥がれ・損傷、敷地内の草木の繁茂などが起こるおそれがあり、延焼や火の粉による飛び火に対する脆弱性が懸念される。焼損範囲内で見られたそのような空き家の状況を図2-10～13に示す。空き家の焼損状況は、全焼44棟、半焼以下5棟となっている（大分市消防局提供資料から判読）。

図 2-10 空き家の屋根瓦のずれ

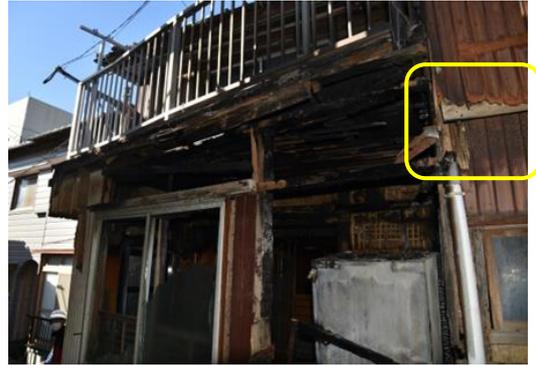
図 2-11 空き家の外壁の剥がれ

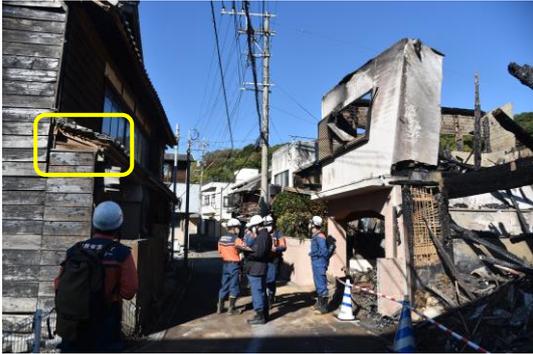
図 2-12 空き家の外壁の損傷

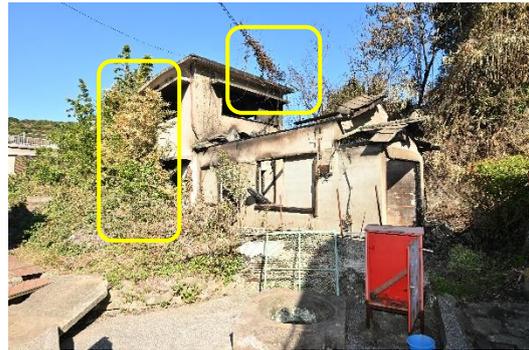
図 2-13 空き家の敷地の草木の繁茂

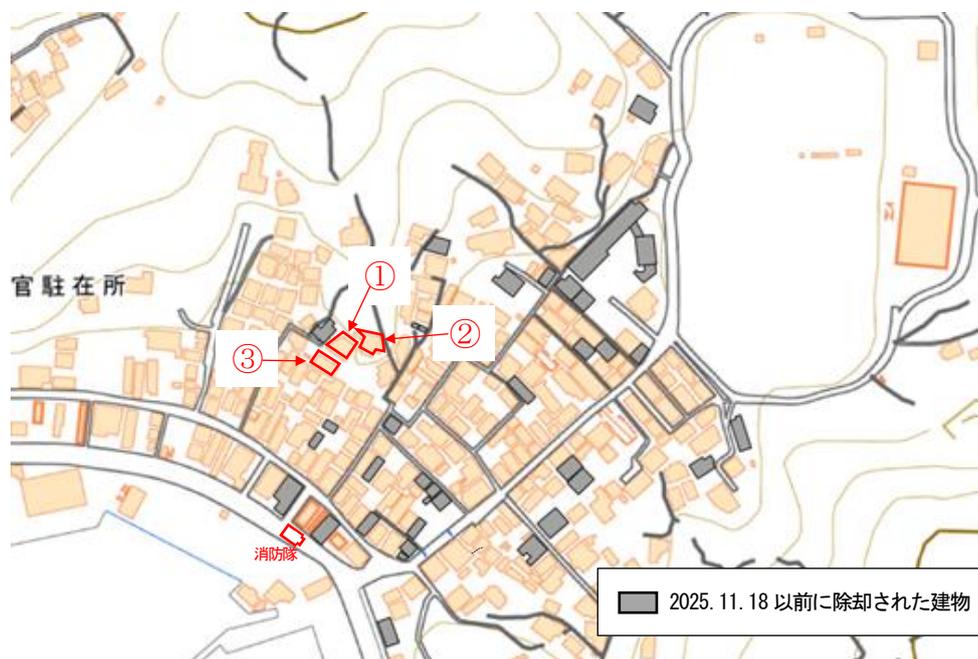
図 4-1 消防隊現場到着時の状況図

最先着した消防隊によると、指令先の木造 2 階建て住宅（以下「①建物」という。）は火災最盛期で火炎が上方高く立ち上がっており、その東側に位置する木造平家建て住宅（以下「②建物」という。）も炎上中であった。①建物は南側の開口部から火炎が噴き出しており、その火炎を激しく受けることで、南側の建物（以下「③建物」という。）の北側軒先及

び建物内に延焼していた。なお、②建物及び③建物は空き家であった。

現場到着時は、北の風が強く吹いていたため延焼速度が速く、更に多量の火の粉が飛散しており、飛び火による延焼の危険性が高かった。

出火建物は、通報内容及び消防隊現場到着時の状況から、図4-1の①建物（木造2階建て住宅）である。

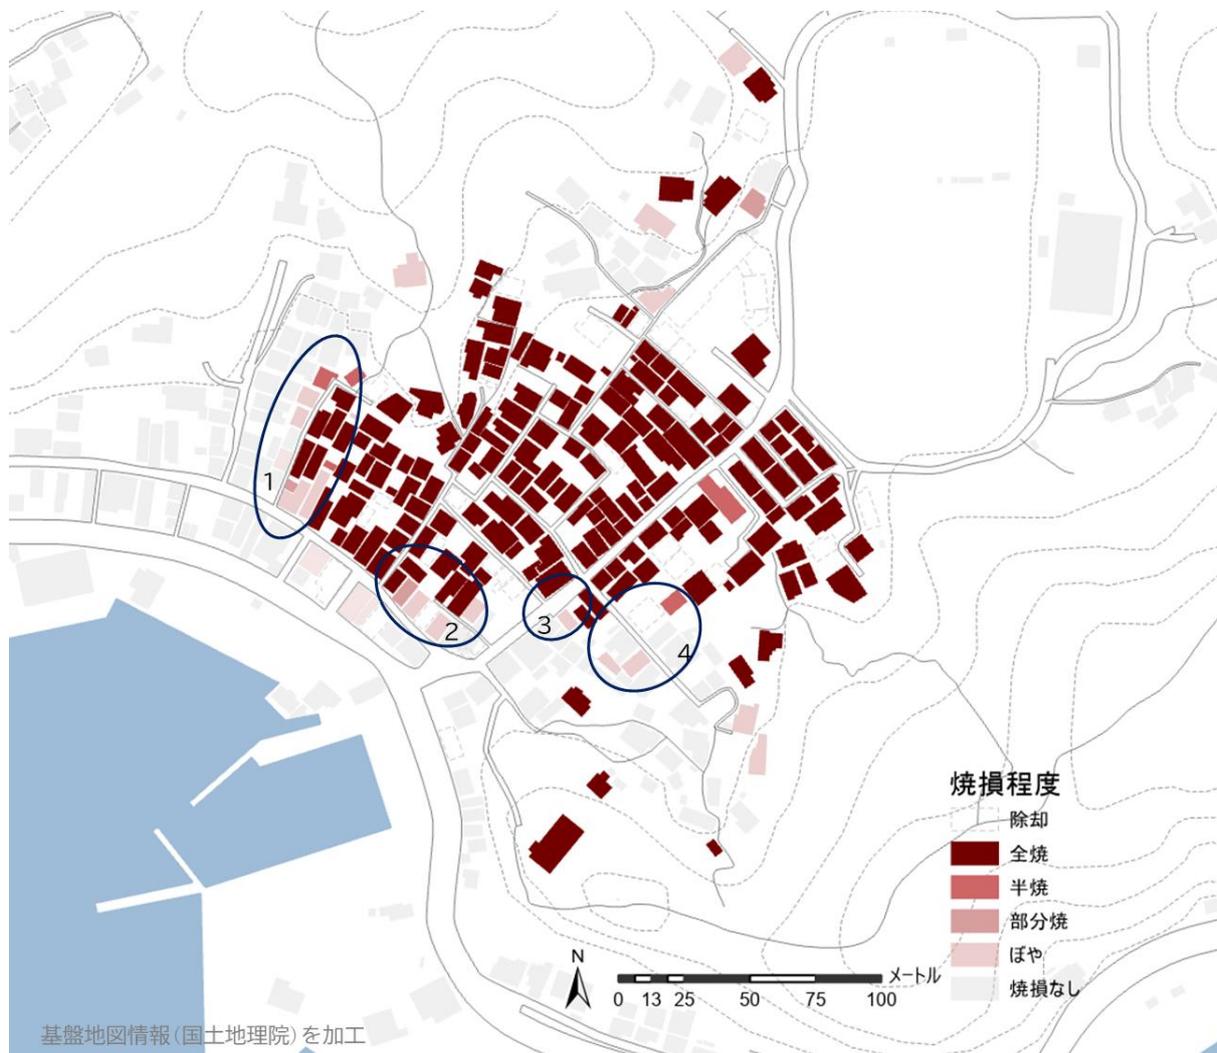
図 5-1 火災被害建物の分布と建物間の主な焼け止まり箇所

本火災の被災地域は北西と南東を山に囲まれた扇状地である。住宅などの建物は扇状地に密集し、山地部分には少ないため、飛び火によると考えられる焼損を除けば、北側と東側は建物がなくなる急傾斜地で焼け止まっていることが多い。このため、ここでは、主に建物間で焼け止まった図5-1の4か所に注目して述べる。

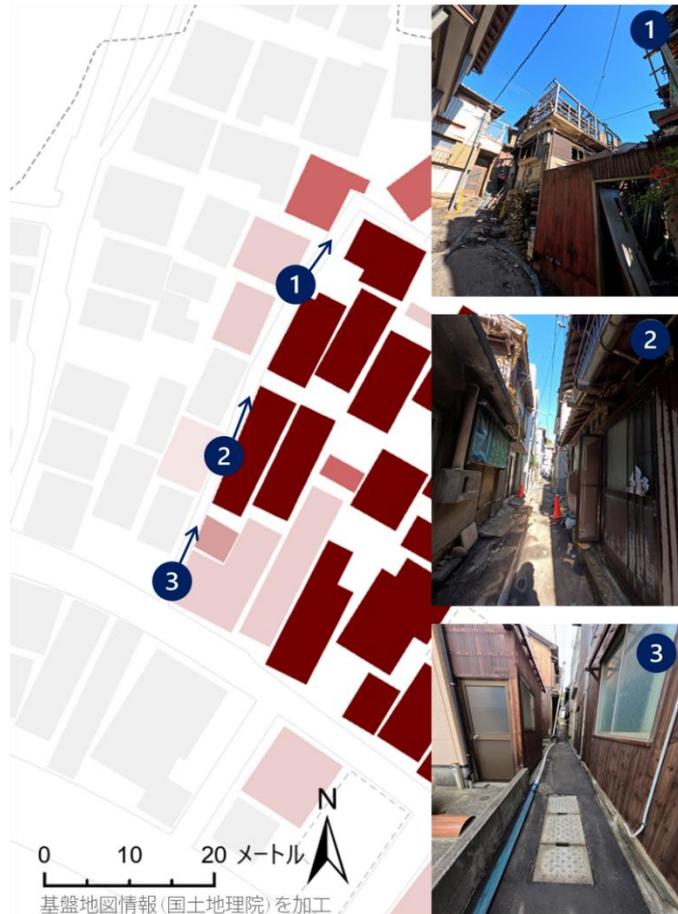
図 5-2 西側の焼け止まり（図 5-1 の 1 付近）

図5-1中、1で示した場所は、火元に近い場所で古い木造住宅が密集し、南北に延びる幅約1.3mの狭あいな通路が焼け止まりとなった。風向などの条件も西側への延焼を阻害した可能性はあるが、この通路は、消防隊が火災初期に火元に向けて進入した経路でもあり、消火活動の効果が大きいと考えられる場所である。

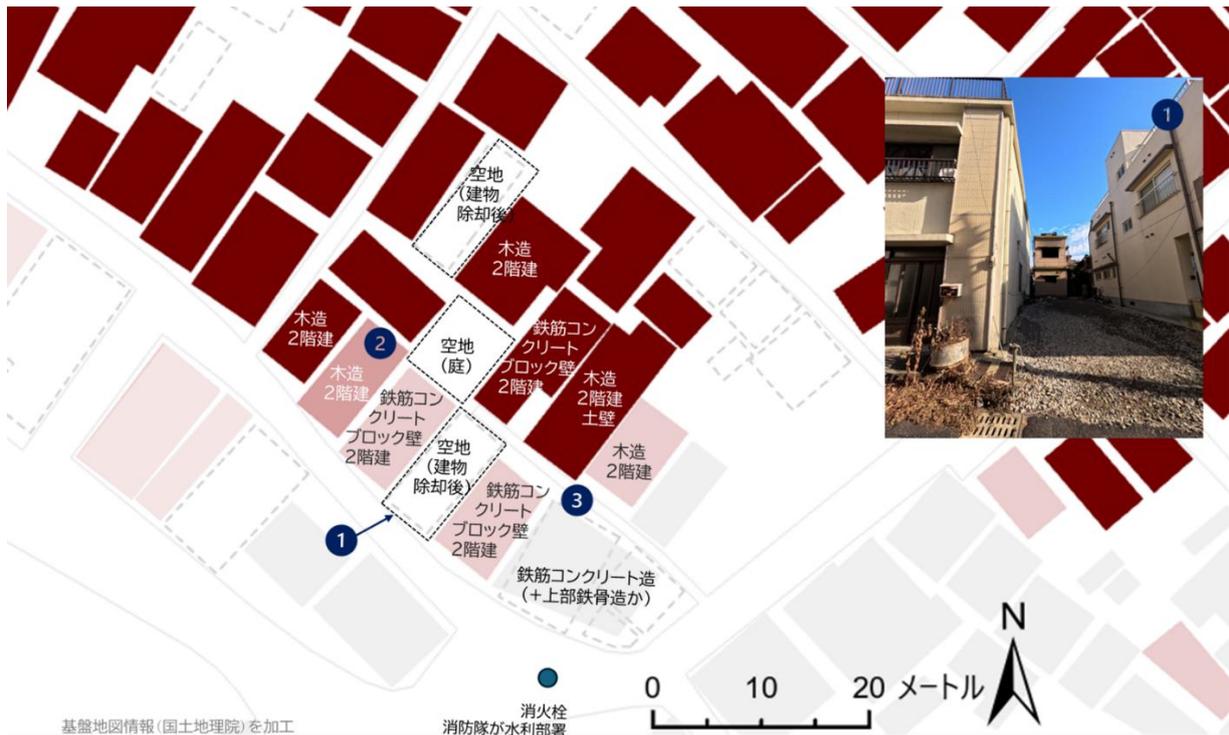
図 5-3 南部の焼け止まり その 1 (図 5-1 の 2 付近)

図5-1の2で示した場所は、空地と鉄筋コンクリート造の建物が多い場所での焼け止まりである。この場所は消防隊が水利部署した消火栓にも近い。

図5-3中①で示した空地は、2025年5月に登録された国土地理院基盤地図情報には建物の外形が示されているため、建物が除却されてきたと考えられる。

図5-3中、②で示した場所は、木造住宅の北側にある風呂場の窓が割れたものの、タイル張りの風呂場で内部延焼することなく焼け止まっている。東側隣家の裏に庭があり、ここから消防隊がアプローチできたと思われる。

また、図5-3中③で示した場所は、密接して立ち並ぶ木造住宅間での焼け止まりである。西側の住宅内部は全焼したが、隣家と接する壁には竹小舞が残っており土壁であったと考えられた。外装に用いられていたトタンも2階までほぼ原形を留めていたことから、土壁とトタンの防火性能と消防隊による放水が相まって、隣接する木造住宅への延焼を止めたものと考えられる。

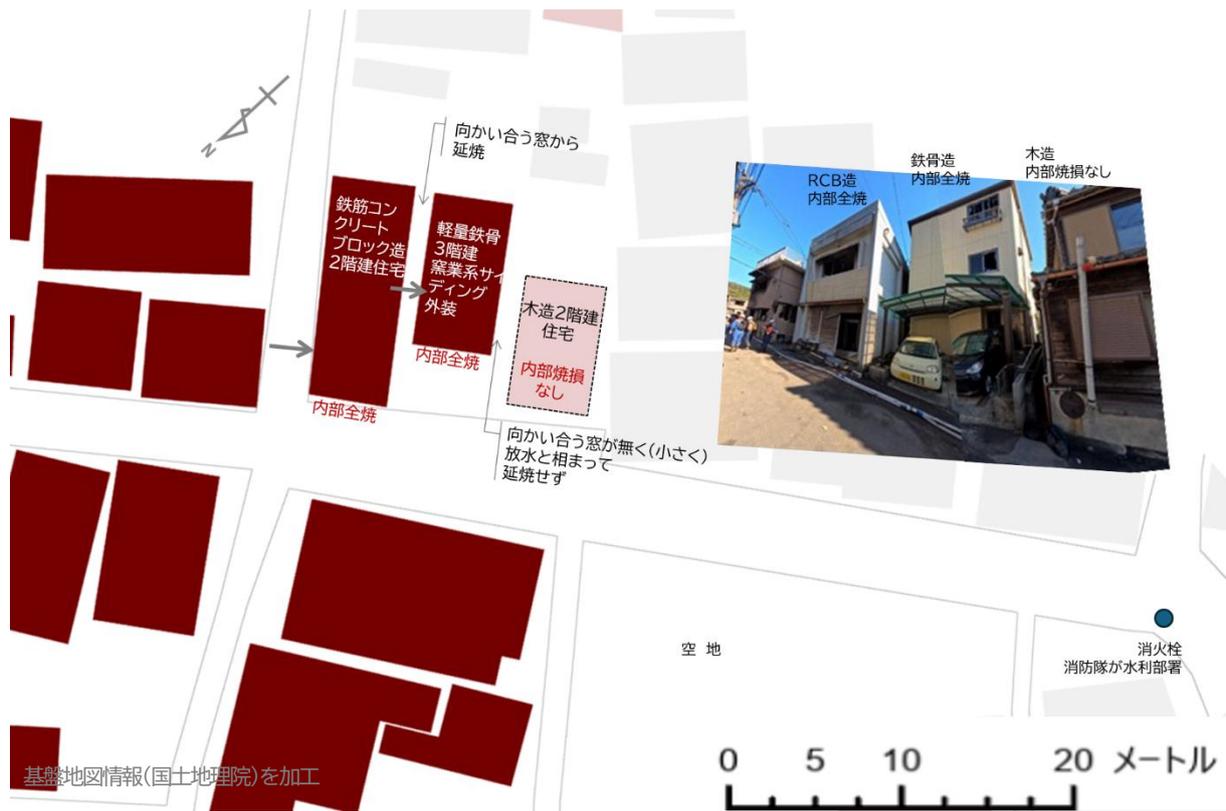
図 5-4 南部の焼け止まり (図 5-1 の 3 付近)

図 5-1 中 3 で示した場所は、鉄骨造 3 階建て住宅が全焼し、南側に隣接する木造 2 階建て住宅との間で焼け止まっている。木造住宅の焼損はぼやであるが、調査では内部延焼なく、ここで焼け止まったと判断した。鉄骨造住宅は比較的新しく、外壁には窯業系サイディングが用いられていることもあり、一見すると被害が軽微なようにも見えるが、内部は全焼している。隣棟間隔が狭いため正確には判断しきれなかったが、木造住宅と向かい合う外壁面には開口部が無いか、あっても小さく、外装の防火性能と消防隊の放水と相まって延焼が阻止されたと考えられる。

なお、鉄骨造住宅へは、その北側に隣接する鉄筋コンクリート造建物との向かい合う開口部から延焼したと考えられた。また、更にその建物へは、北側の通路を隔てた鉄筋コンクリート造建物の向かい合う開口部から延焼したと考えられた。

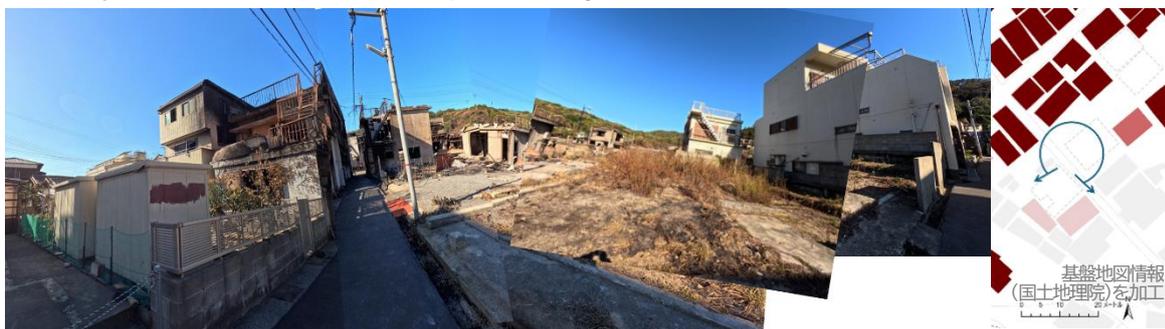
図 5-5 南東部の焼け止まり (図 5-1 の 4 付近)

図5-1中4で示した場所は、空地が多い場所での焼け止まりである。図5-5の写真に示すように、写真の左奥から中央奥にかけて並ぶ建物は全焼であるが、右奥の建物は半焼、右端の建物は焼損なしである。2025年5月に登録された国土地理院基盤地図情報には、写真中央の空地の場所に建物の外形が示されており、この建物の除却等で生じた空地があったことが焼け止まりに寄与したと考えられる。

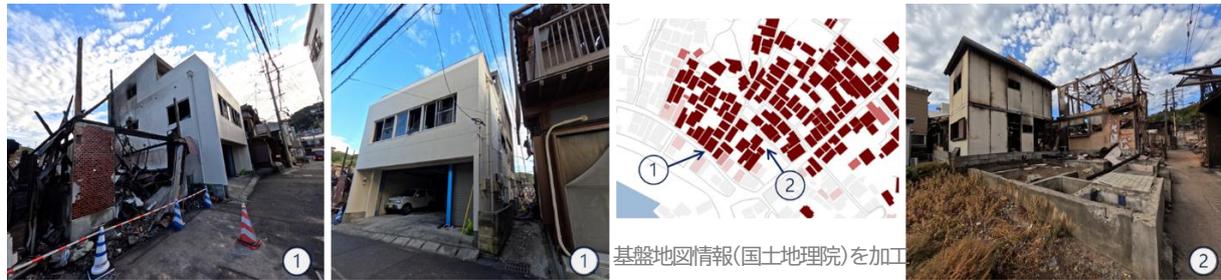
図5-6 その他の焼け止まり

図5-6の①の建物は1階を駐車場にした比較的新しいと思われる鉄筋コンクリート造3階建ての建物である。1階の駐車場内部には焼損が見られず、道路に面する外壁も煤けて

いないため被害が無い印象であるが、2階と3階は全焼していた。窓等の開口部から火が入ったものと思われる。

図5-6の②は、火災前に除却され、布基礎が残されていた敷地の写真である。この場所の周囲の建物は全焼しているが、南側の建物の外壁が残っており、燃えるものがない空間は延焼リスクの低減と消防活動のしやすさにつながったものと考えられる。

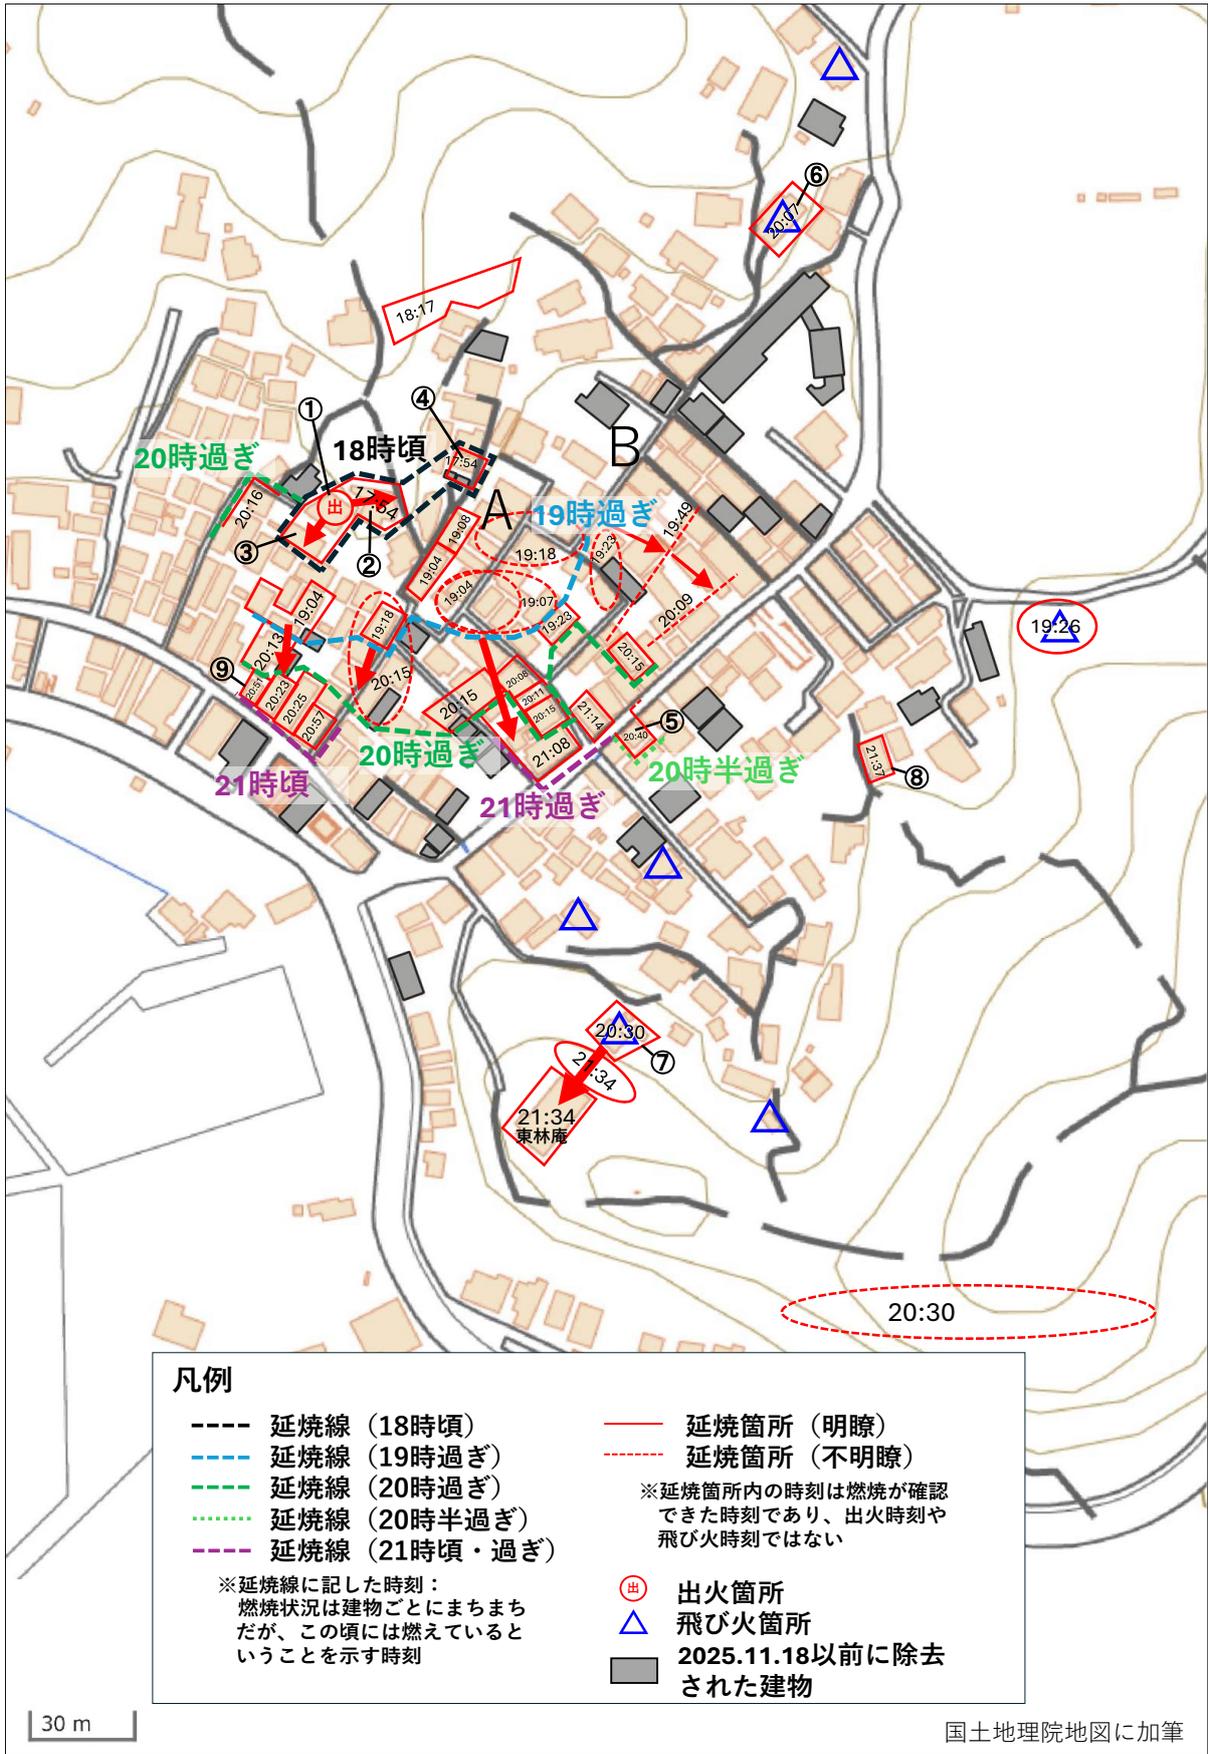
図 5-7 延焼動態図

17時43分に消防に覚知された火災は、17時台には出火点（建物①）の東側の建物②に延焼するとともに、南西側の建物③にも延焼し、更に建物②の北東側の建物④にも延焼した。建物①～③が建つ標高は、建物②がもっとも高く、③が最も低い。

19時過ぎには出火点の東から南西側にかけての市街地に燃え広がった。19時半前には田中運動公園グラウンド南側の樹木に飛び火した。

20時台も市街地の火災は東、南、西方向に拡大した。20時15分には田中運動公園南西端から南西方向に伸びる延焼阻止線となった道路近くまで延焼した。20時40分には火災はこの道路を越え、この時刻には少なくとも建物⑤が燃えている。また、20時頃には田中運動

火箇所を判断を行った。確認できた飛び火箇所を図5-7に青三角で示す。飛び火箇所は出火点から見て約90度の角度で北東から南東に広がっている。これは、出火当日の火災現場における風向きが南西から北西にかけて吹いていたことと一致する。

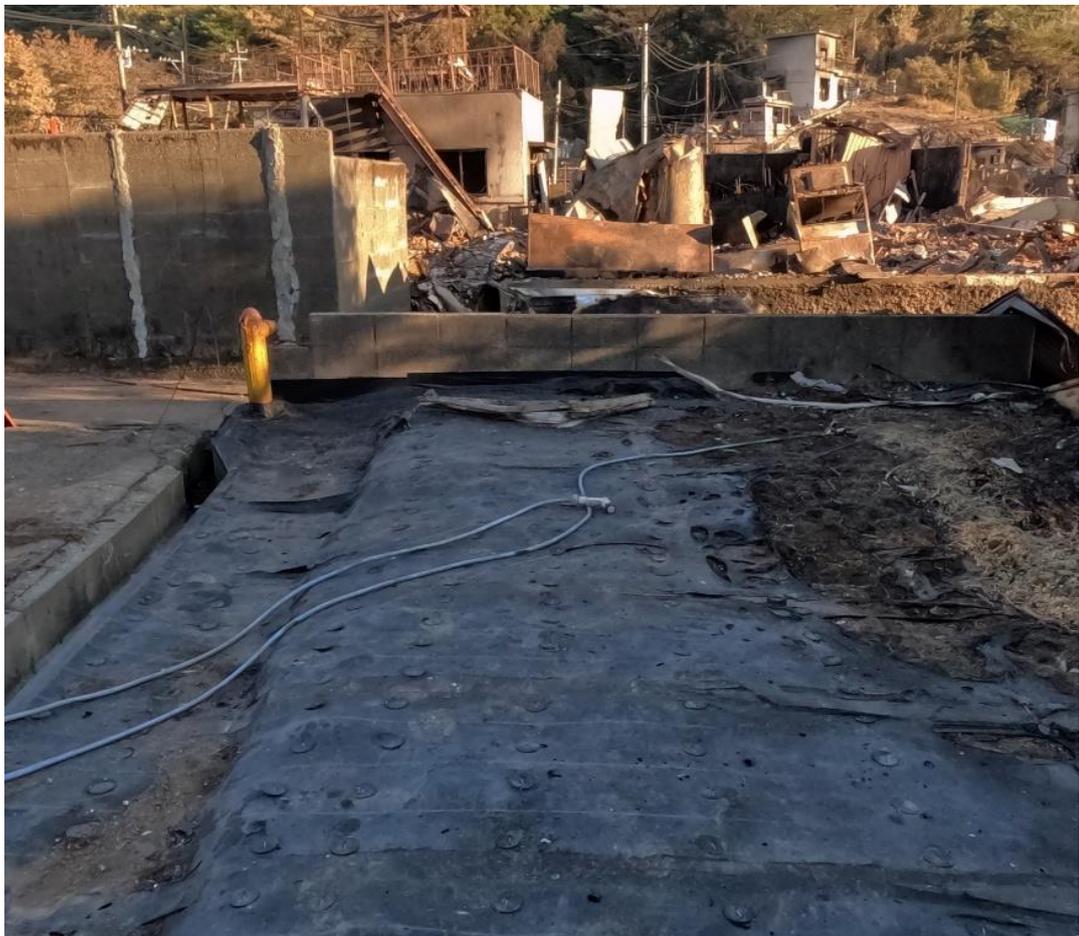
図 5-10 出火点から東北東に敷かれた防草シート

また、飛び火に関連して、火災当時に赤熱した状態で地面に落下した火の粉の量について調査及び検討を行った。調査地点は、出火点から東北東に約80mの場所(図5-7のB)であり、図5-10で示す通り防草シートで覆われている。防草シートには赤熱した火の粉が落下したことにより空いたと考えられる5mm以上の穴が多数確認できた。概ね1㎡の範囲の防草シートに対して、約5mm以上の穴が開いている箇所を赤丸で示した画像を図5-11に示す。図5-11では、1㎡に対し75箇所の穴が確認できた。全ての穴が火の粉によるものとは限らないが、直径5mm程度の数十個の火の粉が吹き溜まり、可燃物に接触すれば十分に着火し得るため、飛び火による火災のリスクが高い場所が生じていたと言える。
