## 検討会の概要

浮き屋根のポンツーン（浮き室）内部に危険物が漏えいしている事故等が散見されることから、平成29年11月に、消防機関を通じ、全国の浮き屋根式タンク（2,281基）を対象として、直近の点検記録におけるポンツーン内部の異状に関する調査を実施しました。その結果、48基のタンクにおいて、ポンツーン内部への貯蔵危険物の漏えいが確認されました。今回把握した48基については、直ちに浮き屋根沈降につながるようなポンツーンへの漏えいは確認されなかったものの、ポンツーン内への貯蔵危険物の流出は、浮き屋根を沈下させるおそれがあることから、その原因の調査及び対策の検討を行いました。

平成29年度の調査時において、漏えいが把握されたタンク(48基)について、詳細な原因分析を行いました。  
その結果、事故の主な原因は、「腐食減肉」と「溶接欠陥」であることがわかりました。

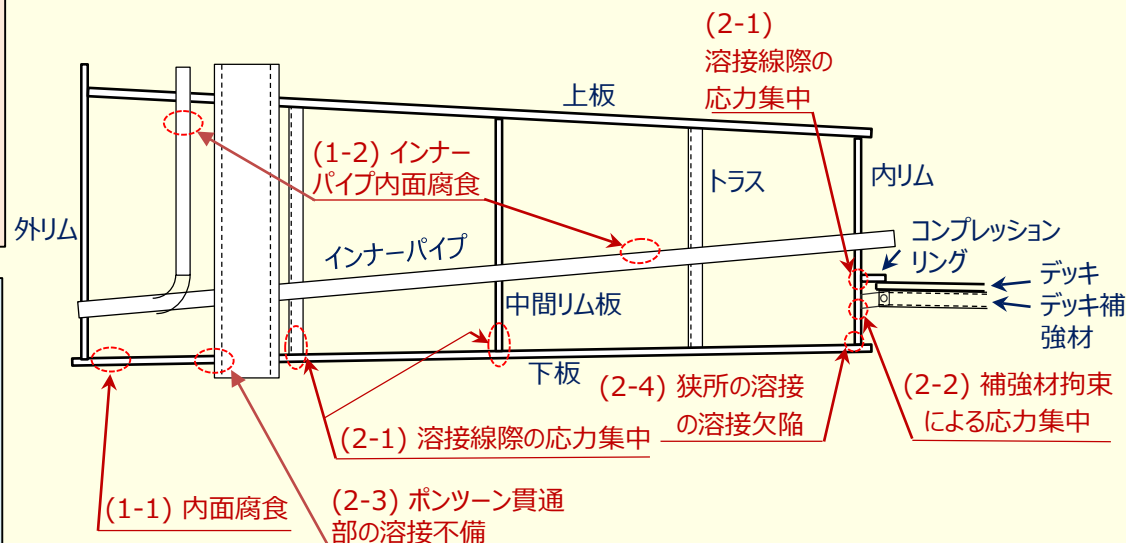
ポンツーン(浮き室)断面図  
漏えいがみられた箇所

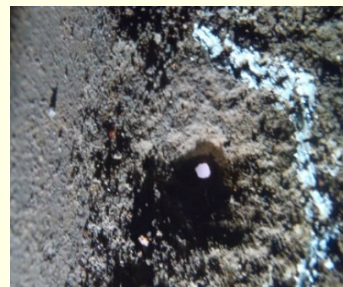
- (1-1) 内面腐食穿孔  
スケール堆積による内面腐食の加速
- (1-2) インナーパイプ腐食穿孔  
腐食しやすい気液境界～気相部の点検不足

(1-1) 内面腐食穿孔

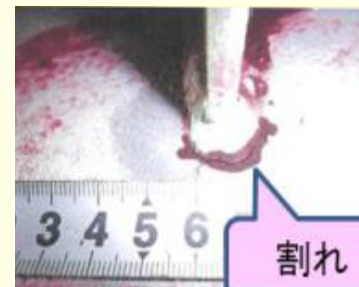
- (2-1) 溶接線際の応力集中による割れ  
内リムに4枚の板が1箇所に溶接され、かつ内リムが拘束された部位で、内リム母材に割れが発生  
トラスやサポートが下板に直接溶接されている部位で、応力集中により母材に割れが発生
- (2-2) 補強材拘束による割れ  
デッキ補強材のピン構造接続部を誤って溶接で拘束したことによる内リム母材に割れが発生
- (2-3) 溶接不備  
ポンツーン貫通パイプが下板重ね部を貫通している部位で、下板あるいは補強板が全周溶接されていなかったため、油の浸入路が形成
- (2-4) 溶接欠陥に起因する割れ  
取替・補修時の溶接線のうち、狭所の溶接部等で溶接欠陥が発生し、溶接欠陥から亀裂が拡大

(2-1) 溶接線際の応力集中による割れ

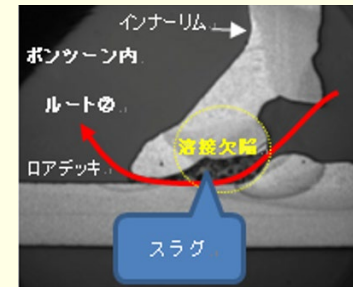
(2-4) 溶接欠陥に起因する割れ

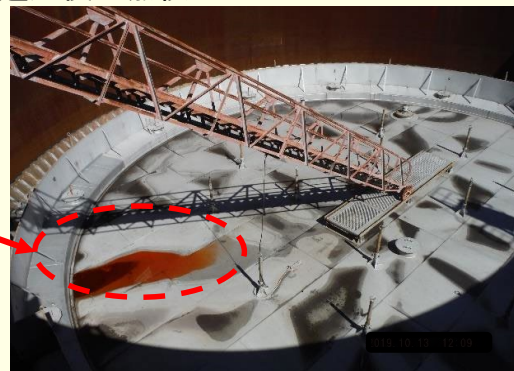
デッキ上に漏えいしたガソリン

台風通過直後の浮き屋根デッキ上への漏えい事例

- ・定期的な巡回点検
- ・地震、大雨、台風通過後の点検
