屋外貯蔵タンクの浮き屋根の安全対策に関する  
検討報告書（案）

令和2年3月

消防庁危険物保安室

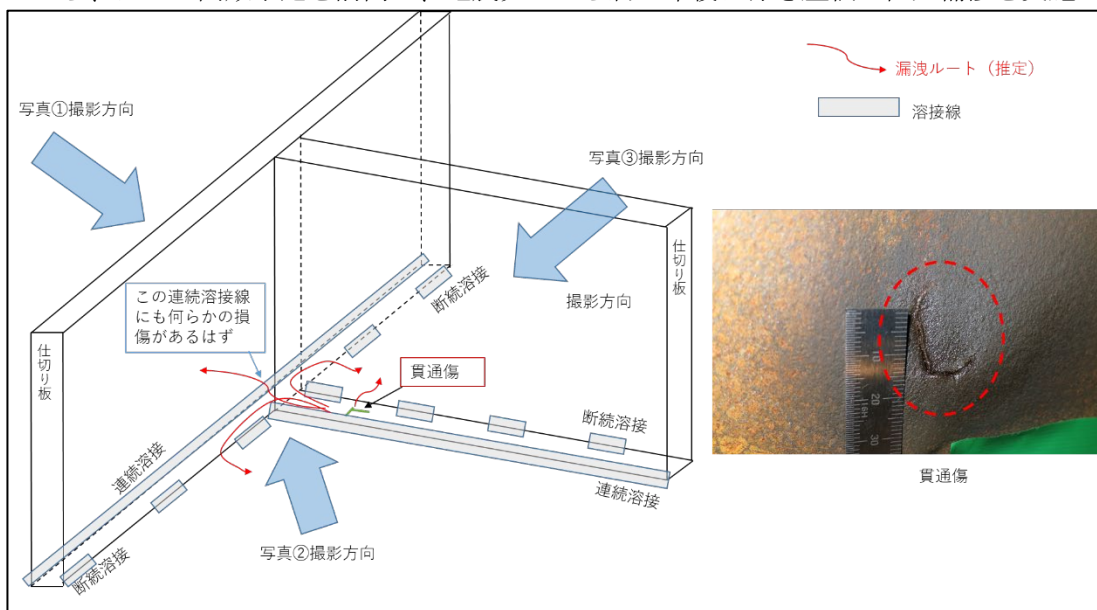
図 3-3 損傷状況の概要

平成30年に発生した北海道胆振東部地震において、特定屋外タンクの浮き屋根（ダブルデッキ型）において危険物の漏えいが発生しており、当該タンクが開放されたことから、現地調査を実施した。被害の概要を図3-3に示す。

損傷箇所の仕切り板が大きく座屈しており、地震動によって大きな圧縮荷重がかかったことが推定される。また、損傷箇所が仕切り板直下であり、また、溶接線の損傷も合わせて発生したことから、一箇所の貫通傷から3室に危険物が漏えいする結果となった。

当該タンクはダブルデッキ形の浮き屋根であるが、損傷が発生したのは中央付近のポンツーンであり、最外周のポンツーンのみで最低限の浮力は確保できるように設計されており、仮補修で漏えいを一時的には食い止めることができたものの、漏えいの再発が頻発することから、タンク開放予定を前倒し、地震発生から約1年後に浮き屋根の恒久補修を実施した。

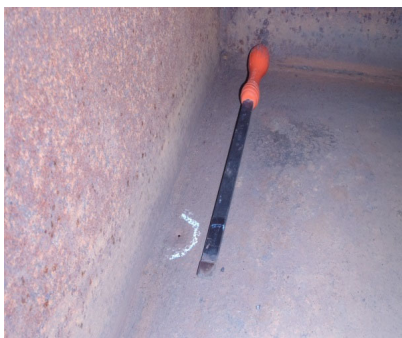
### 事例1-1-2

## (1-1) ポンツーン内面腐食事例 (1-2) インナーパイプ腐食事例

- ⇒ ポンツーン内面腐食検査時、錆の付着/堆積により検査困難な場合には、錆を除去して検査
- ⇒ 年次点検でポンツーン内に異常なスケール堆積が見られた場合には次回開放時に内面腐食に注意して検査
- ⇒ インナーパイプの内面腐食は、特に気液境界～気層部内面腐食に注意して検査

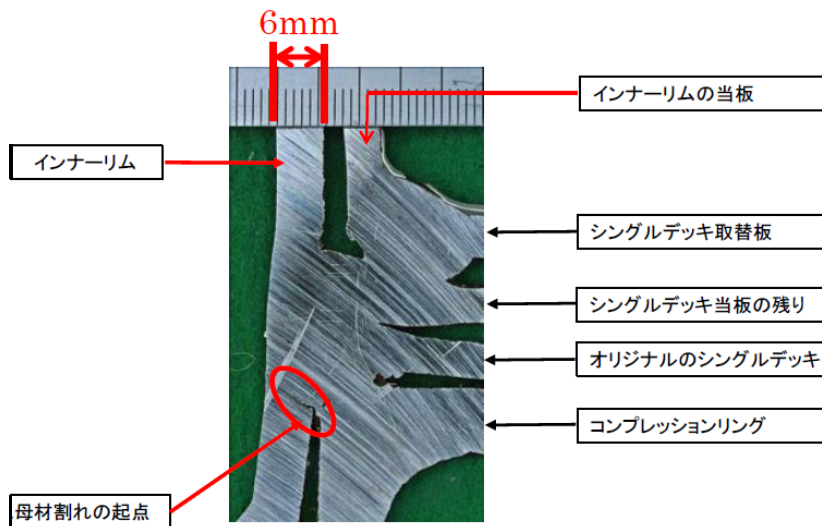
事例2-1-1

## (2-1) 溶接線際の応力集中による割れ事例

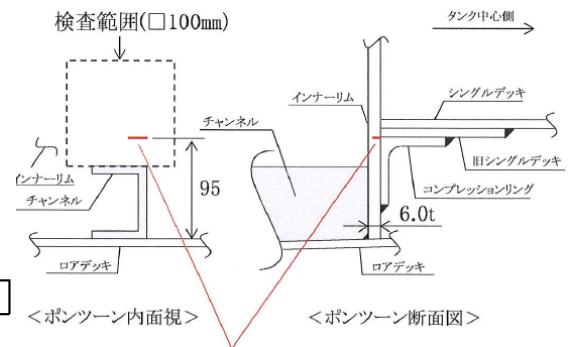
事例2-1-1の隣接ボンツーン  
(漏洩無し)

非貫通きず (漏洩無し)

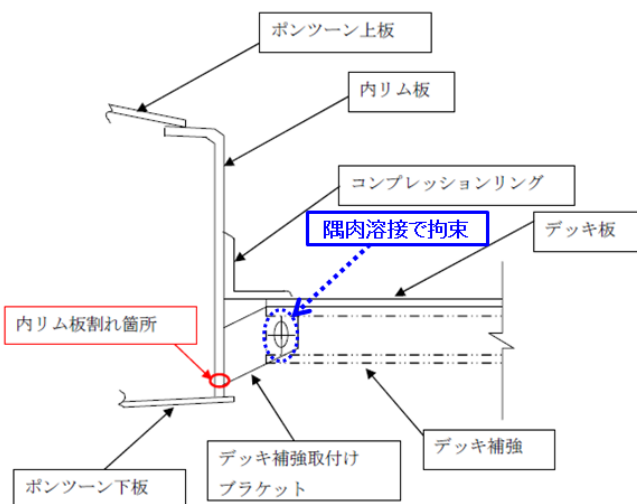
事例2-2-1 (3室)

- ⇒ デッキ放射方向補強材のピン構造接続部を誤って溶接で拘束したことによる内リム母材の割れ (事例2-2-1)

## (2-3) 溶接不備事例

- ⇒ デッキ放射方向補強材はピン構造接続部の拘束有無を点検
- ⇒ ポンツーン貫通パイプが下板重ね部を貫通する場合、ポンツーン貫通パイプと下板の溶接部が全周溶接されていることを点検
- ⇒ 仕切り板を跨いで下板あるいは内リム下部を取替えた場合、仕切り板切欠き部の下板溶接部を点検
- ⇒ ポンツーン貫通パイプと下板の溶接部が全周溶接されていることの点検が困難な場合、あるいは仕切り板切欠き部の下板溶接部の点検が困難な場合、加圧漏洩試験を実施

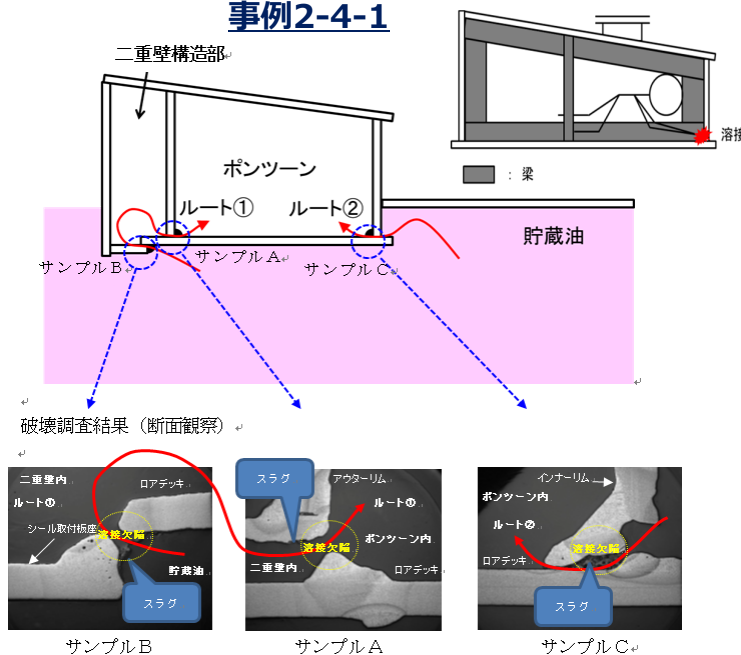
事例2-4-1

## (2-4) 溶接欠陥事例

- ⇒ 過去の取替・補修時の溶接部について、狭所の溶接（内リムの補強リブの陰、など）/局部的な溶接補修部、あるいは当て板コーナー部の不連続溶接部を点検
- ⇒ 建設時の溶接部について、溶接手直し部あるいは3交点がある場合など、不連続溶接部を点検
- 建設時の溶接線のうち、内リムと下板の溶接線の仕切板付近で漏洩に至った溶接欠陥は、いずれも同一工場で同時期、同会社により施工されたものであり、それらの全溶接線は点検済み

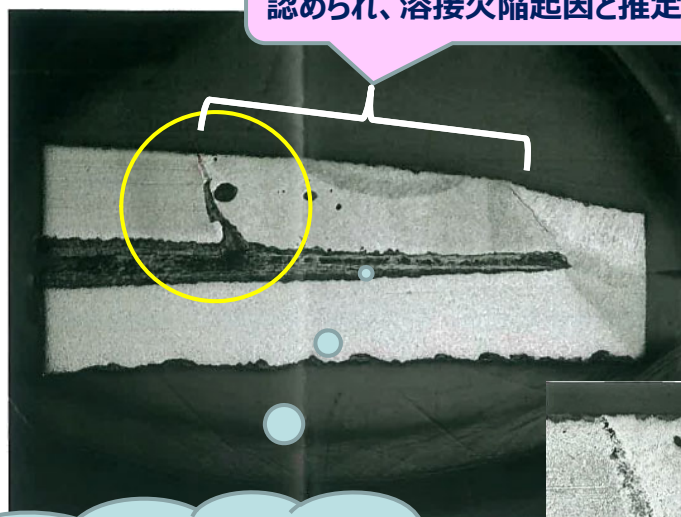
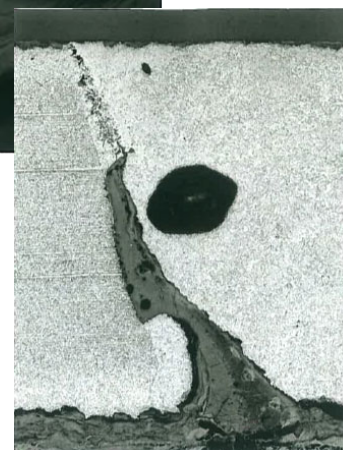
### 事例2-5-1

板材を溶接補修した様な組織が認められ、溶接欠陥起因と推定

綺麗に仕上げられており、素材の段階で補修された板を使用したものと推定

⇒ ポンツーン下板材が溶接で継ぎ足して製作されており、その継ぎ足し部で溶け込み不良が発生（極めて稀な事例）

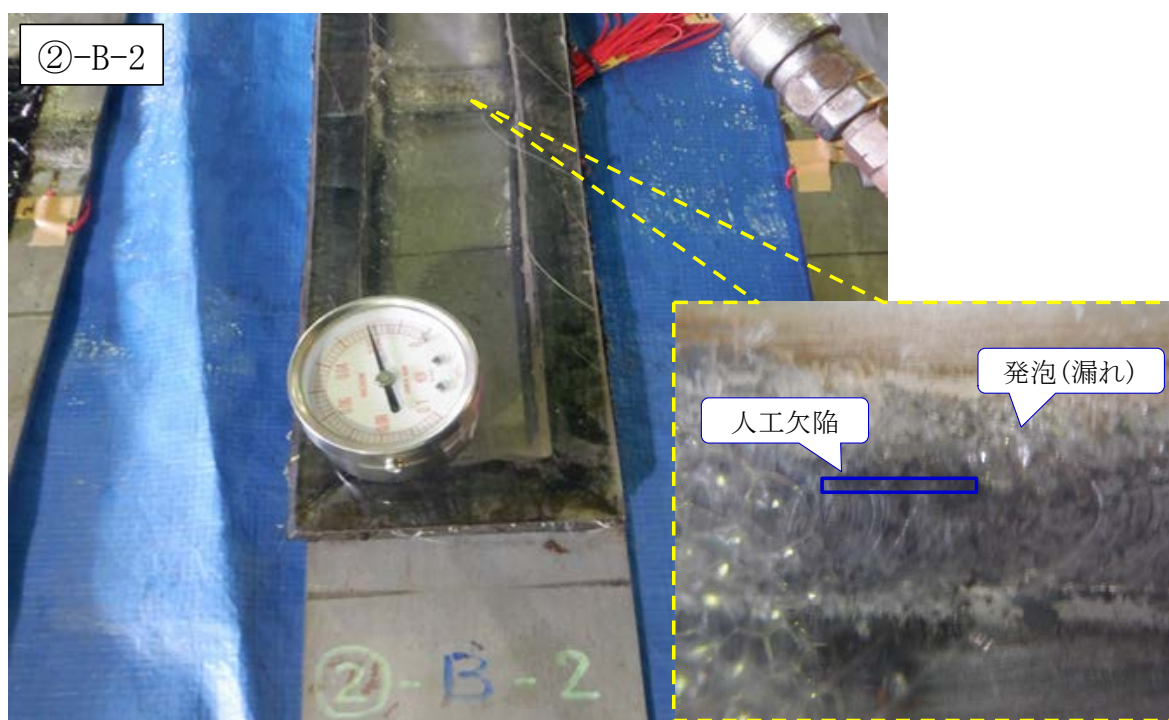
施工範囲 A は⑤-A-1 に漏れが認められたものの、いずれも剥離は認められなかった。施工範囲 B は、②-B-2 に漏れが認められ、全面あるいは一部剥離したものがあつた。剥離の原因としては、試験片の変形に対して、硬化した仮補修材が追随できなかったものと推定される。

図12-1 発泡漏れ試験結果(②-B-2、漏れあり)

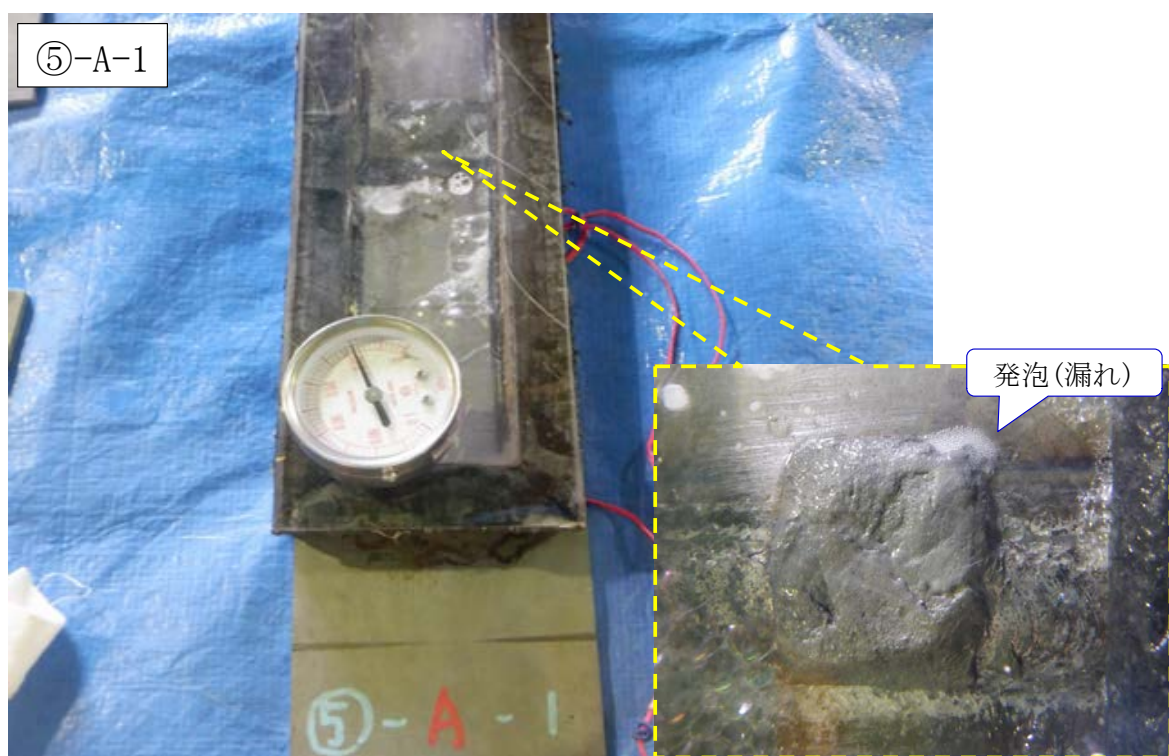
図12-2 発泡漏れ試験結果(⑤-A-1、漏れあり)
