事 務 連 絡
平成 31 年 3 月 28 日

消 防 庁 危 険 物 保 安 室

風水害発生時における危険物施設の被害状況調査に関する結果概要について

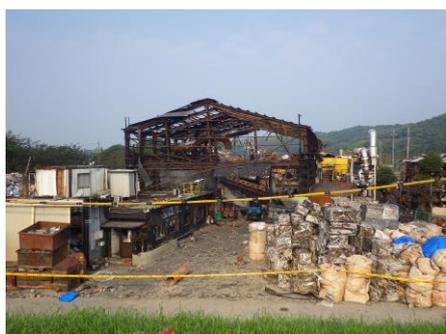
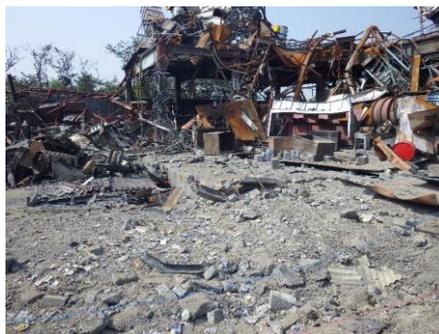
① 岡山県で発生した事例

平成30年7月豪雨により発生した高梁川の河川氾濫に伴い、アルミ缶等を炉で溶融し、成形する施設において、爆発事故が発生した。アルミニウム溶融炉内に大量の水が浸入したため、炉内の溶融アルミニウムと水が接触し水蒸気爆発が発生したと推定されている。当該施設では、炉を加熱するためのバーナーで重油を消費する一般取扱所及び重油を貯蔵するための地下タンク貯蔵所が設置されていた。

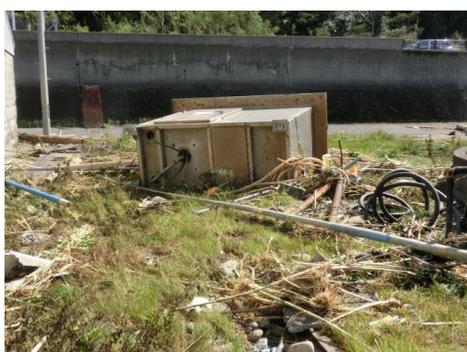
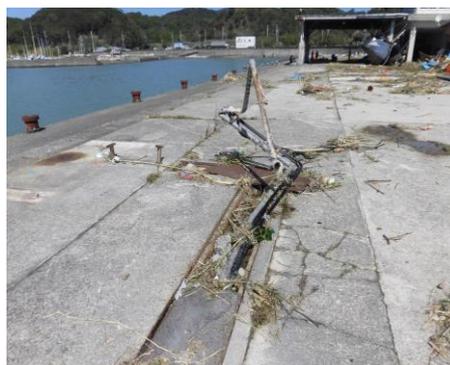
① 和歌山県で発生した事例

高潮や高波の影響により、船舶給油取扱所の固定給油設備及び配管が破損し、軽油約9 k Lが流出した。

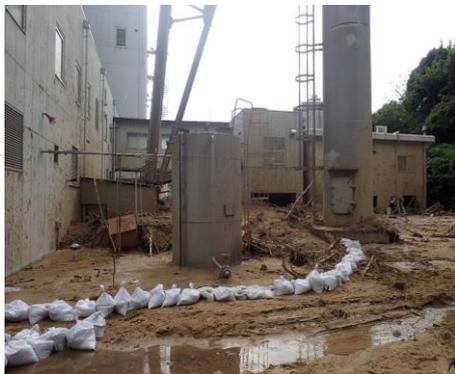
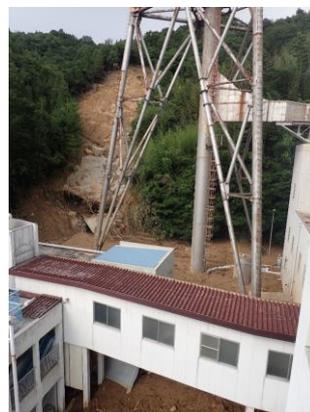
② 広島県で発生した事例

土砂崩れにより、屋外タンク貯蔵所の配管が破損し、危険物第四類第2石油類約4 k Lが流出したものの。

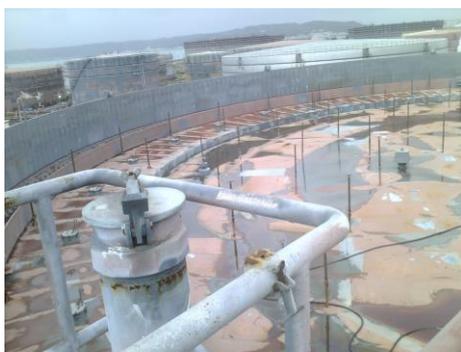
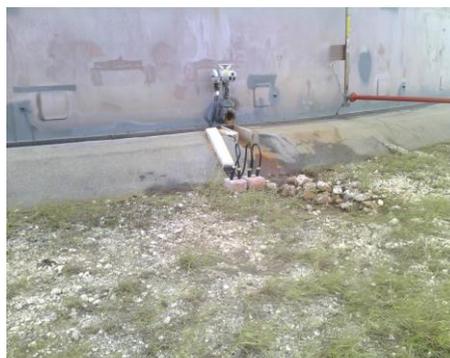
③ 沖縄県で発生した事例

浮き屋根式特定屋外タンク貯蔵所の浮き屋根が強風により損傷し、浮き屋根上及び防油堤内に貯蔵しているガソリン約150 Lが流出したものの。

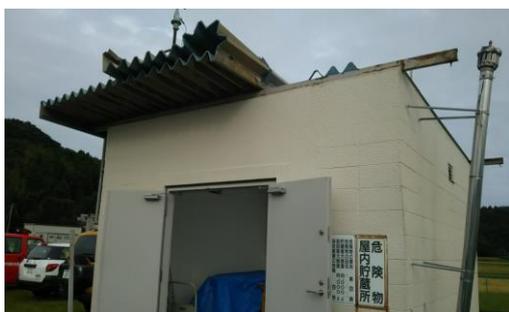
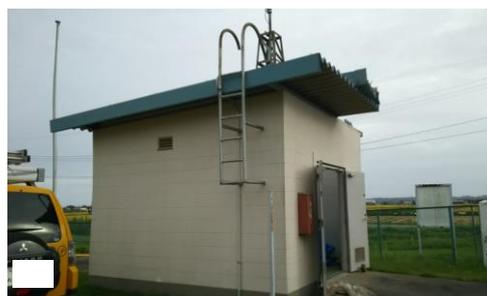
① 福島県で発生した事例

強風により屋内貯蔵所の屋根が破損したものの。

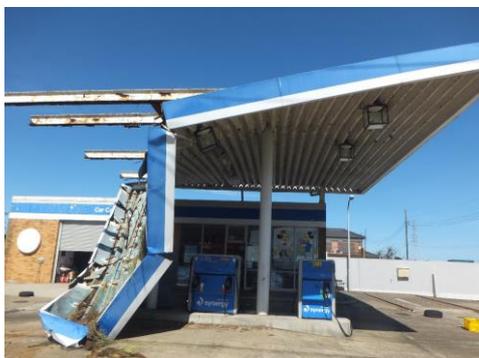
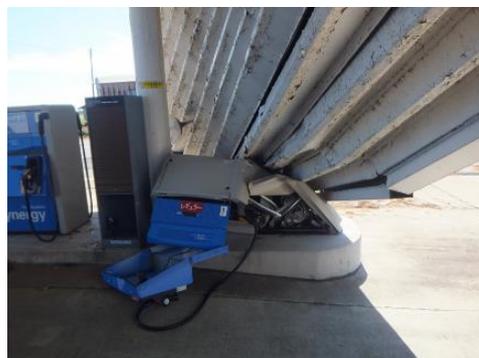
② 茨城県で発生した事例

給油取扱所のキャノピーが強風により倒壊し、下敷きとなった固定給油設備が破損したものの。

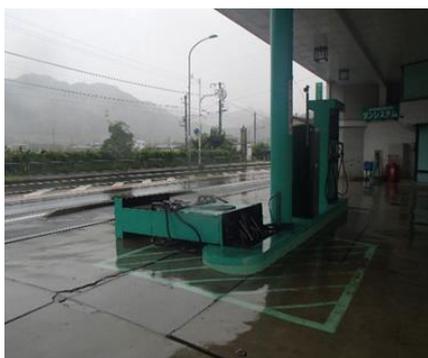
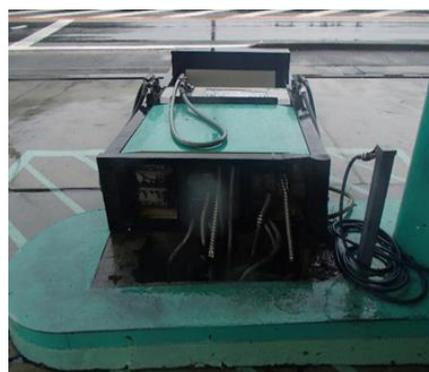
③ 京都府で発生した事例

給油取扱所の固定給油設備が強風により転倒したものの。

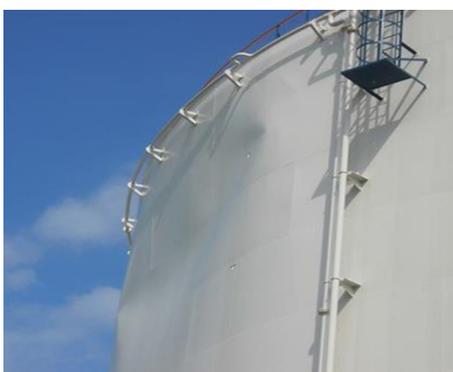
④ 大阪府で発生した事例

台風の強風により、特定屋外タンク貯蔵所の側板に変形が生じたもの。変形発生時は、タンク内の危険物は高さ4m程度までの貯蔵量であった。

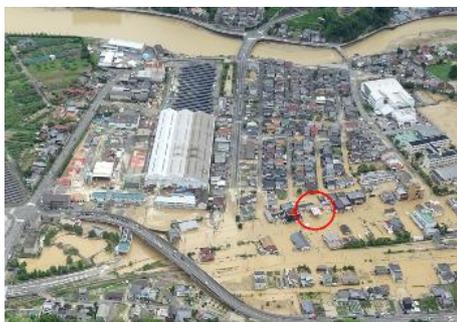
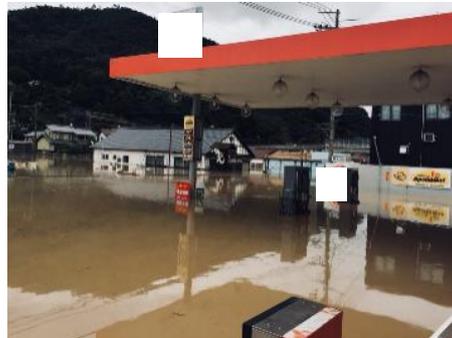
⑤ 広島県で発生した事例

浸水及び土砂の流入により、給油取扱所の設備（洗車機、液面計等）が破損したものの。また、地下貯蔵タンク上部の液面計が破損したことにより、液面計パッキンの隙間から地下貯蔵タンク内に水が浸入した。
