# 検討の背景について

# 風水害による危険物施設の被害

# 風水害による危険物施設の被害状況（調査結果の概要）

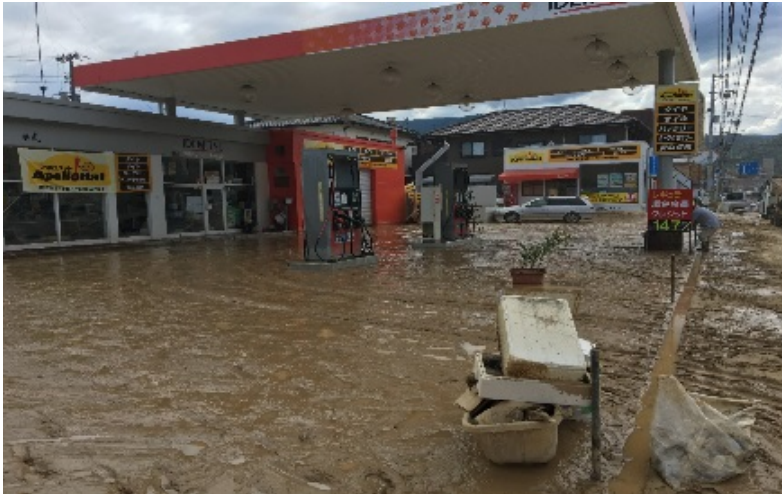
給油取扱所への土砂流入した事例

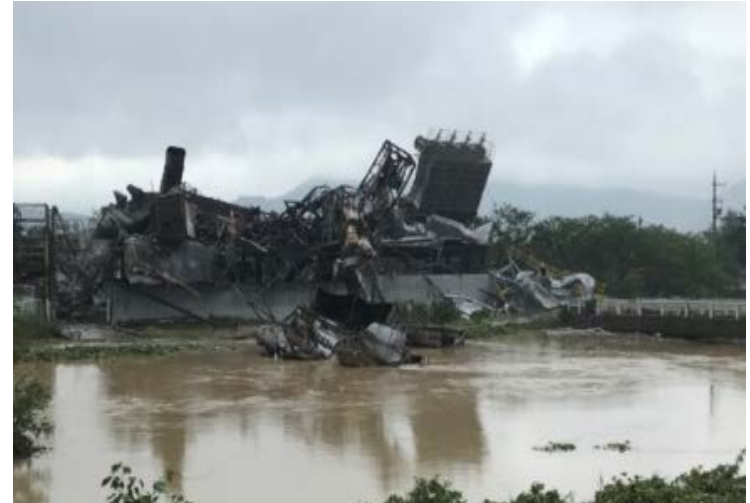
アルミ工場での浸水に伴う爆発事故

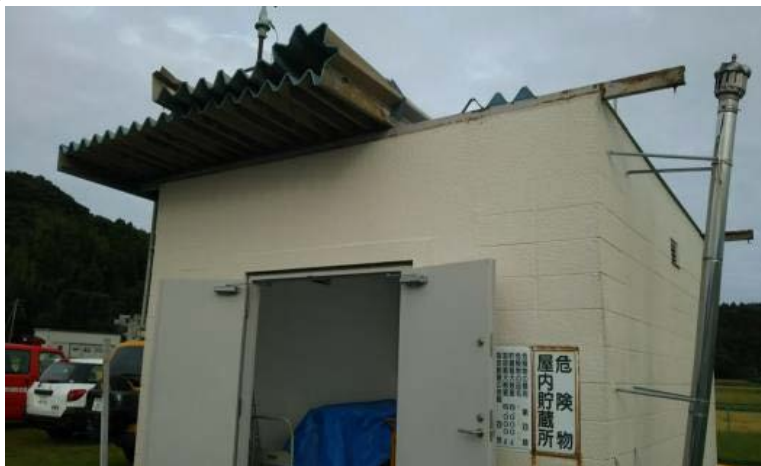
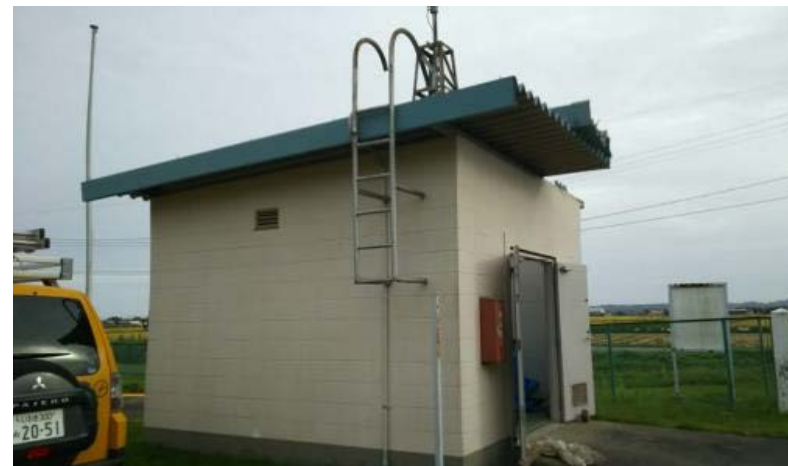
### ① 福島県で発生した事例

◆ 強風により屋内貯蔵所の屋根が破損したものの。

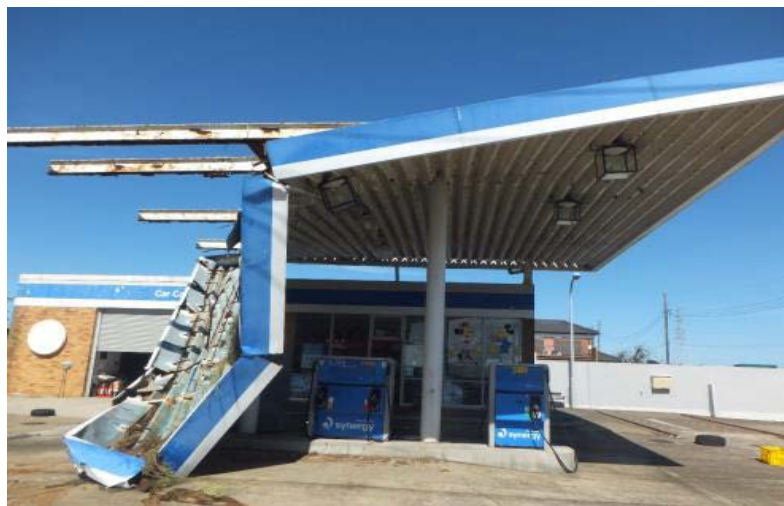
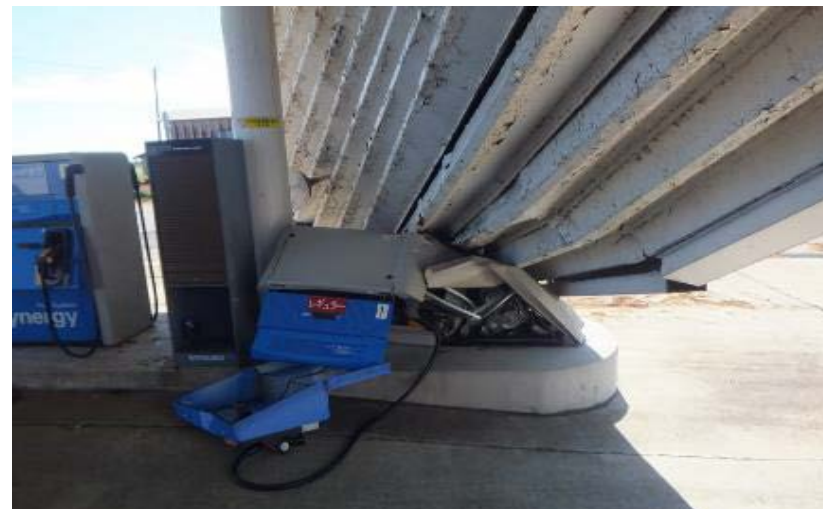
### ② 茨城県で発生した事例

◆ 給油取扱所のキャノピーが強風により倒壊し、下敷きとなった固定給油設備が破損したものの。

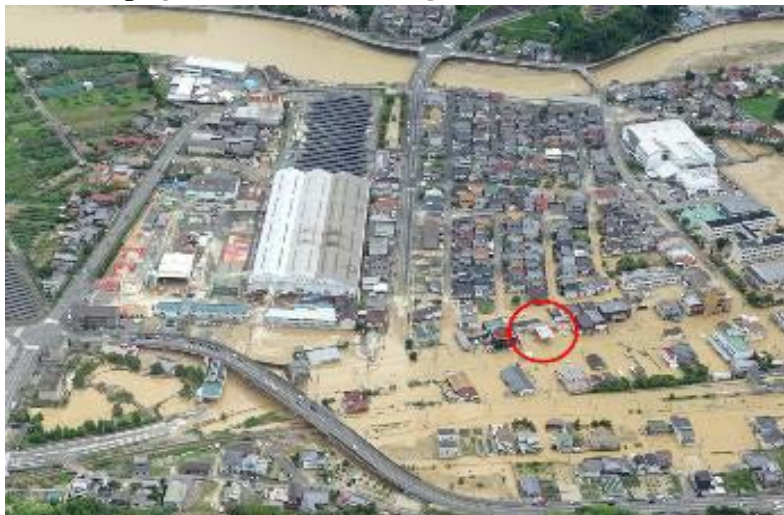
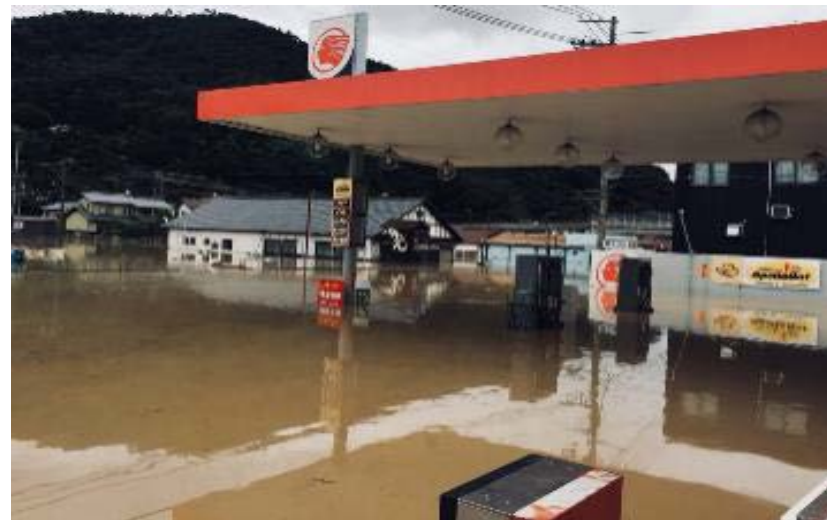
## ③ 広島県で発生した事例

◆ 浸水及び土砂の流入により、給油取扱所の設備（洗車機、液面計等）が破損したもの。また、地下貯蔵タンク 上部の液面計が破損したことにより、液面計パッキンの隙間から地下貯蔵タンク内に水が浸入した。

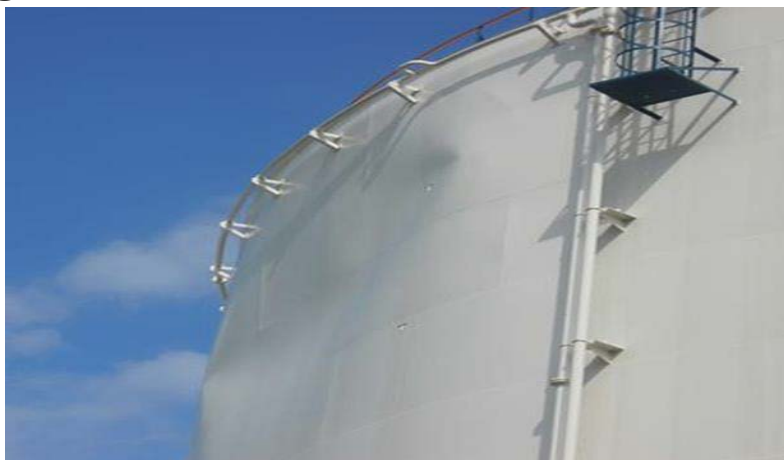
## ④ 大阪府で発生した事例

◆ 台風の強風により、特定屋外タンク貯蔵所の側板に変形が生じたもの。変形発生時は、タンク内の危険物は高さ4m程度までの貯蔵量であった。

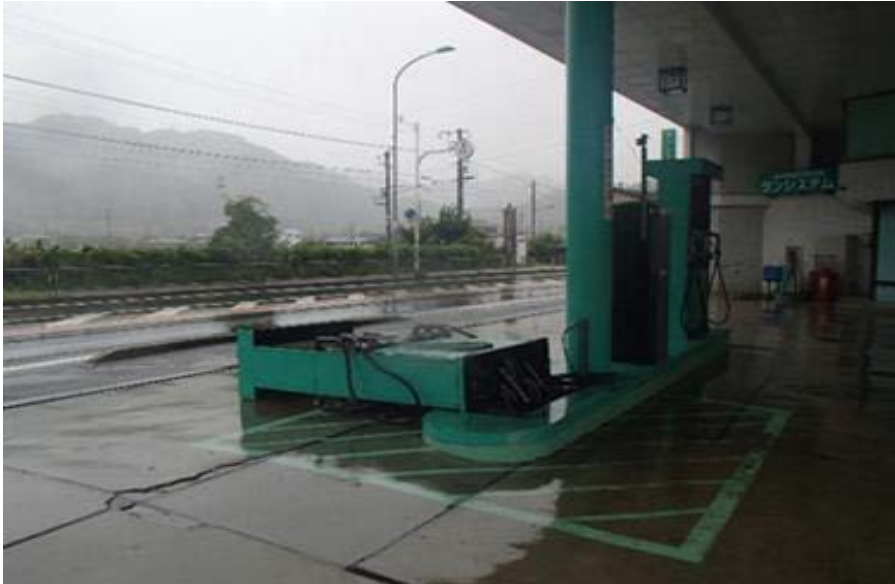
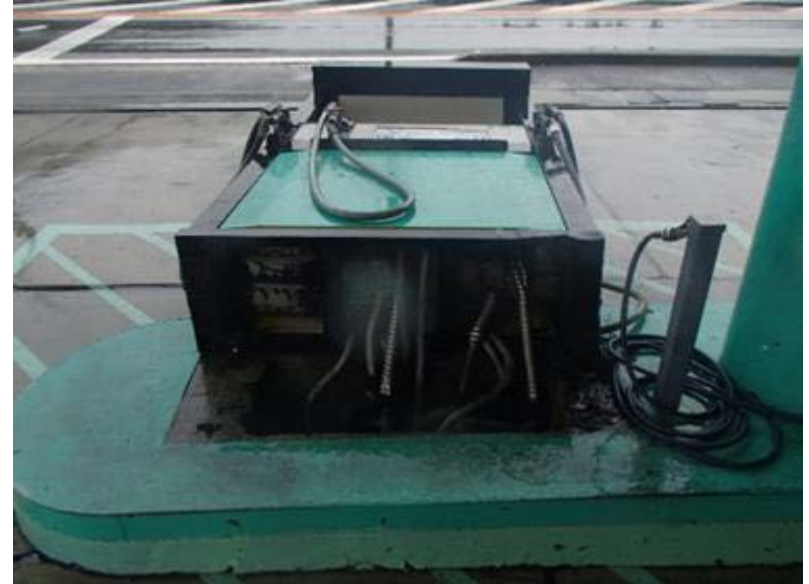
## ⑤ 京都府で発生した事例

◆給油取扱所の固定給油設備が強風により転倒したもの。

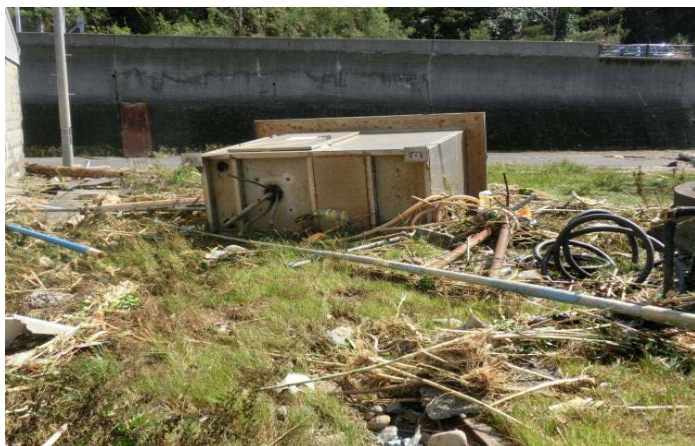
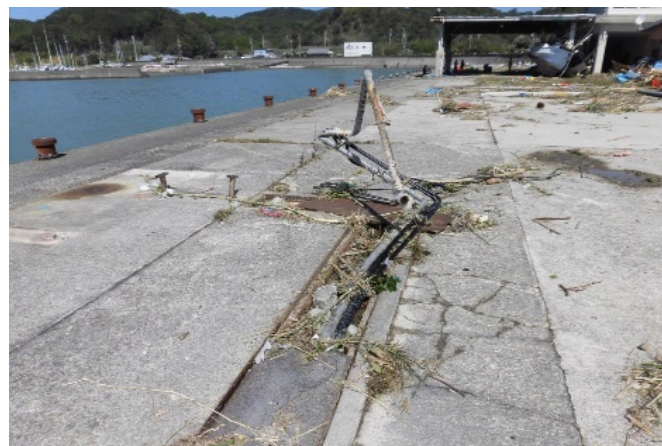
### ① 和歌山県で発生した事例

◆高潮や高波の影響により、船舶給油取扱所の固定給油設備及び配管が破損し、軽油約9kLが流出したものの。

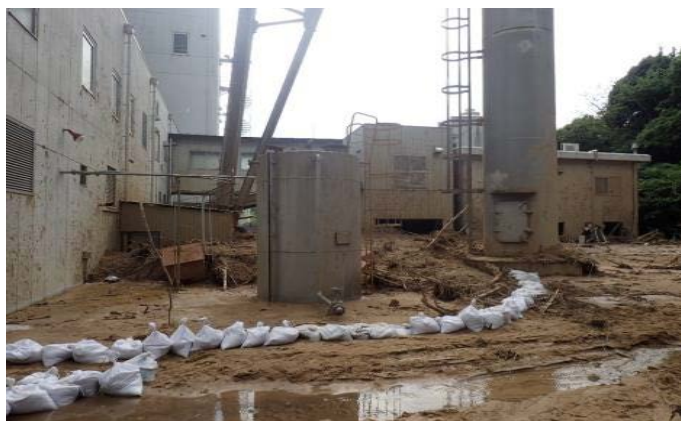
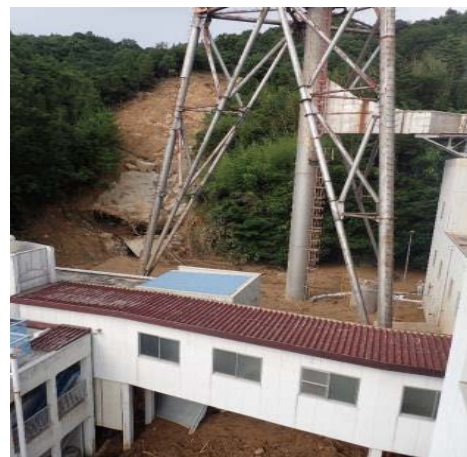
### ② 広島県で発生した事例

◆土砂崩れにより、屋外タンク貯蔵所の配管が破損し、危険物（第4類第2石油類）約4kLが流出したものの。

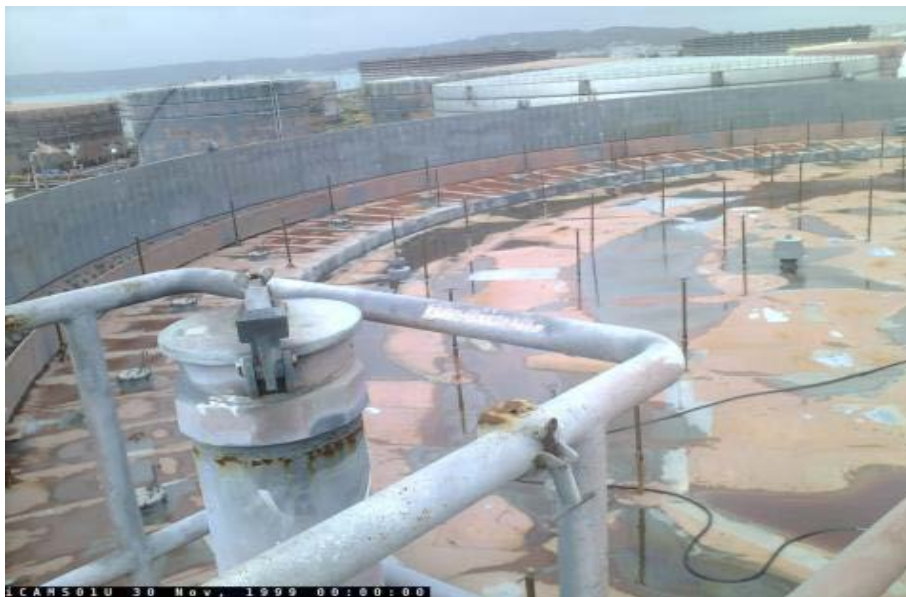
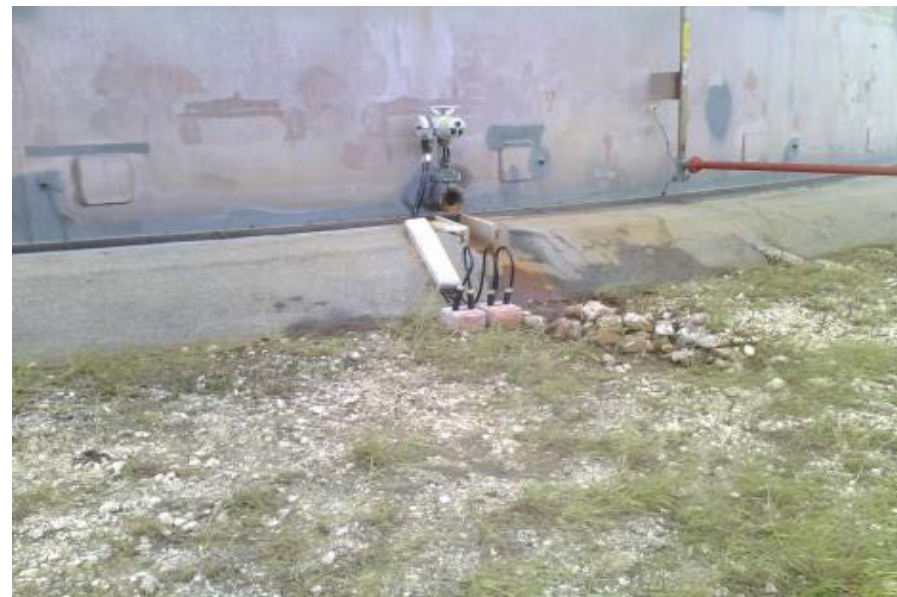
## ③ 沖縄県で発生した事例

◆浮き屋根式特定屋外タンク貯蔵所の浮き屋根が強風により損傷し、浮き屋根上及び防油堤内に貯蔵しているガソリン約150Lが流出したものの。

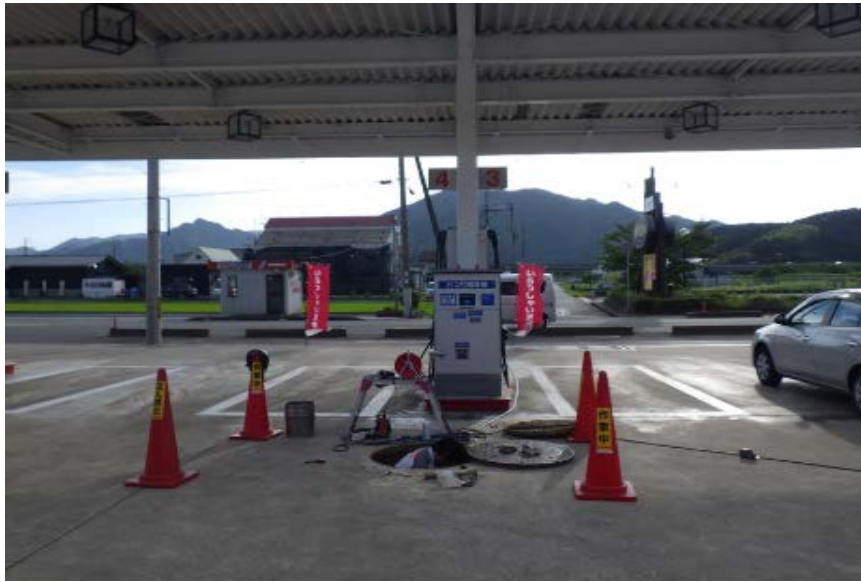
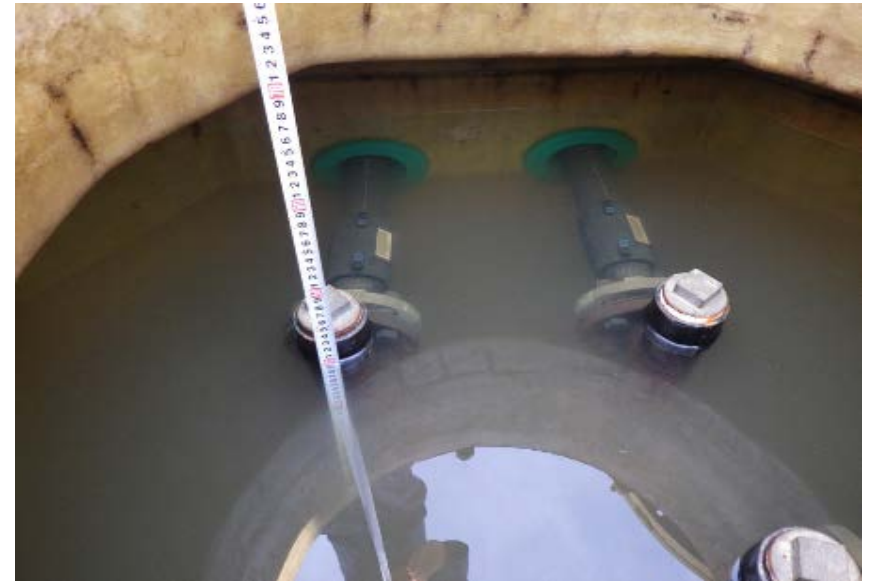
### ①兵庫県で発生した事例

◆地下水がマンホール内に浸入し、直上液面計のパッキン不良によりタンク内に流入したもの。

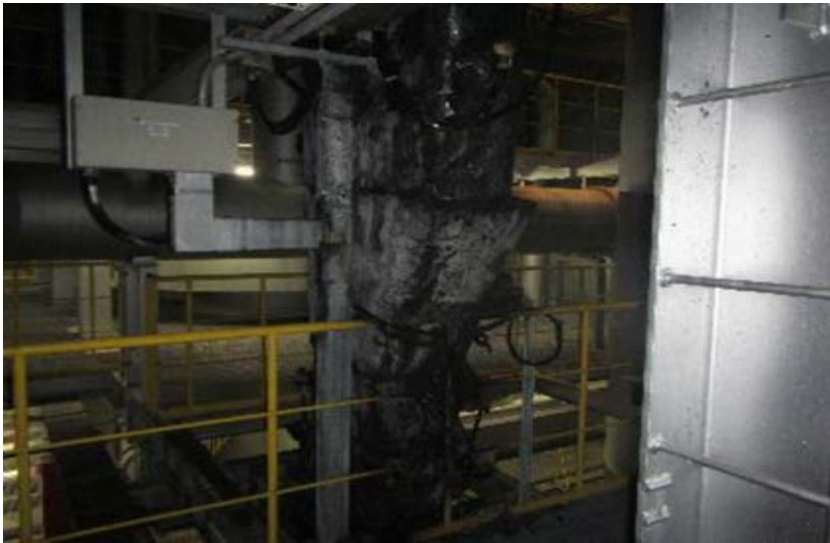
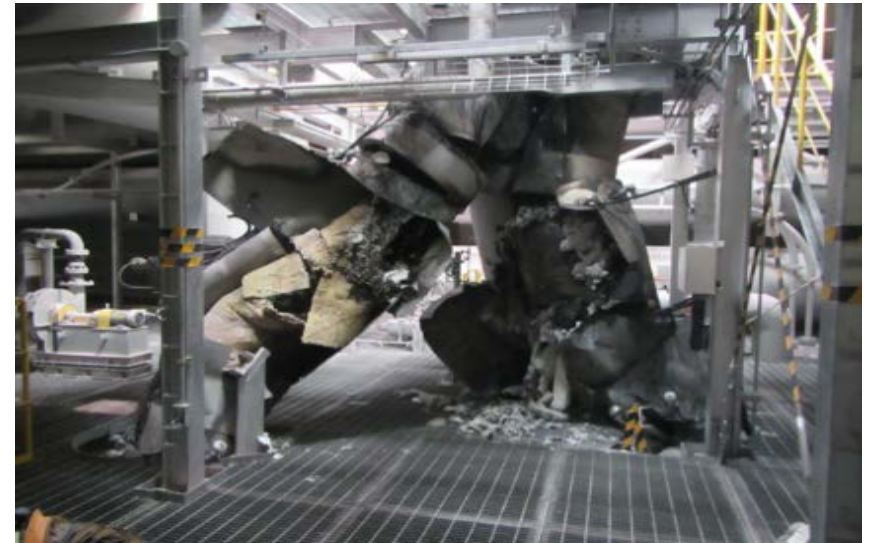
### ①茨城県で発生した事例

◆台風の影響による停電により焼却炉を通常停止できなかったため、ダクト内に燃料が付着し、再稼働した際に付着していた燃料に着火し、火災にいたったもの。

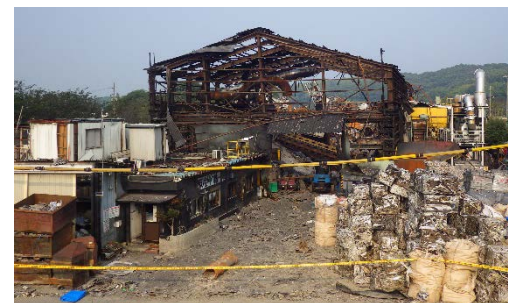
稼働させていた40t溶解炉中、20tの溶解したアルミを放置して21時頃従業員は避難した。河川が氾濫し工場内へ浸水、溶解アルミ20tがある炉内に大量の水が流入したため、水蒸気爆発が発生したと推定される。

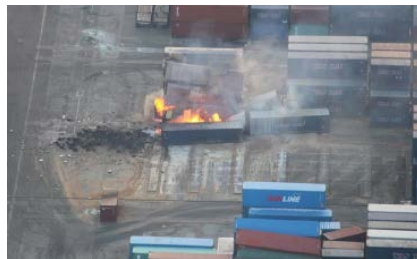
※ 焼損中のコンテナ

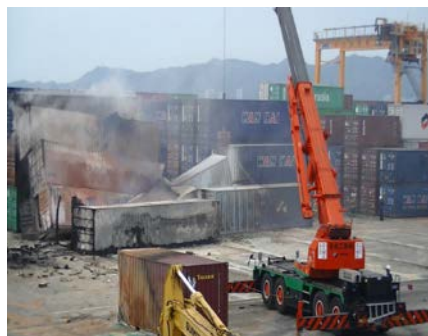
※ 火勢が押さえられた状況
