# **危険物施設の風水害対策に係る調査分析業務**

## **第 1 回中間報告書**

**総務省消防庁危険物保安室**

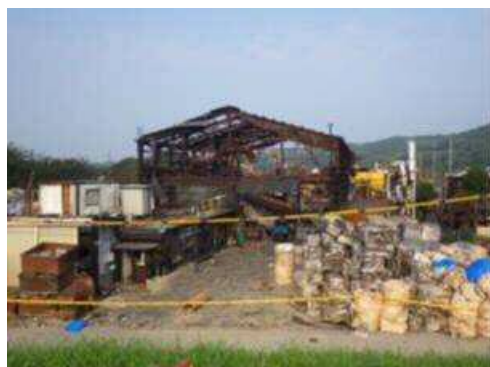
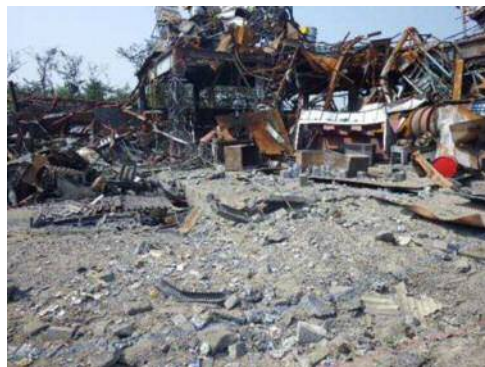
#### ①岡山県で発生した事例

平成 30 年 7 月豪雨により発生した高梁川の河川氾濫に伴い、アルミ缶等を炉で溶融し、成形する施設において、爆発事故が発生した。アルミニウム溶融炉内に大量の水が浸入したため、炉内の溶融アルミニウムと水が接触し、水蒸気爆発が発生したと推定される。当該施設では、炉を加熱するためのバーナで重油を消費する一般取扱所及び重油を貯蔵するための地下タンク所が設置されていた。

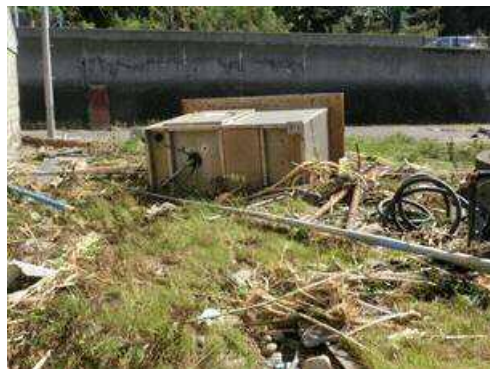
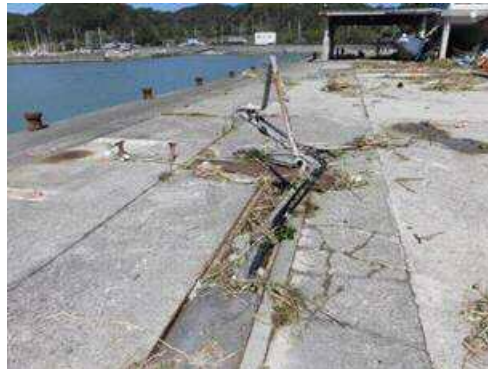
### ①和歌山県で発生した事例

高潮や高波の影響により、船舶給油取扱所の固定給油設備及び配管が破損し、軽油約 9kL が流出した。

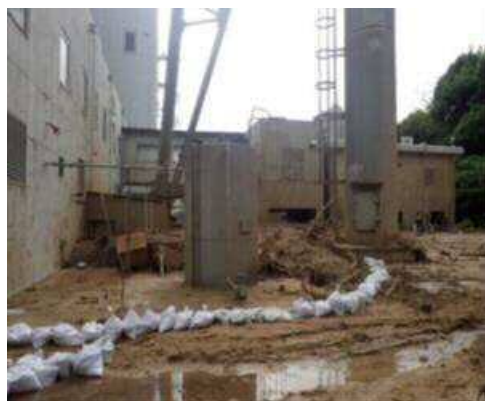
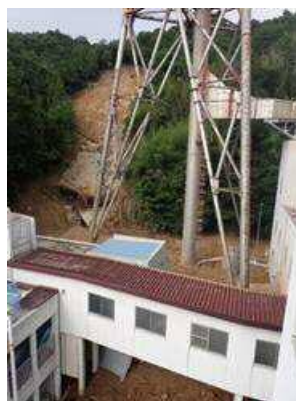
### ②広島県で発生した事例

土砂崩れにより、屋外タンク貯蔵所の配管が破損し、危険物第 4 類第 2 石油類約 4kL が流出した。

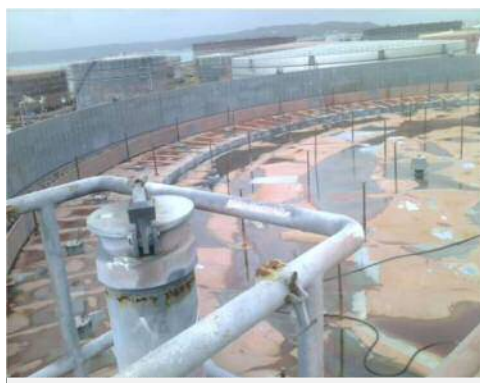
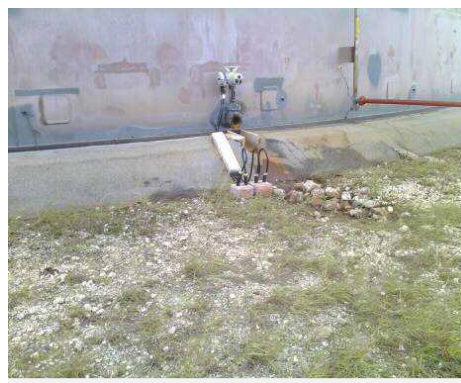
### ③沖縄県で発生した事例

浮き屋根式特定屋外タンク貯蔵所の浮き根が強風により損傷し、貯蔵しているガソリン約 150L が浮き屋根上及び防油堤内に流出した。

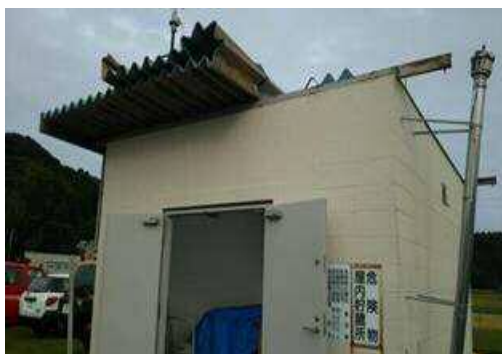
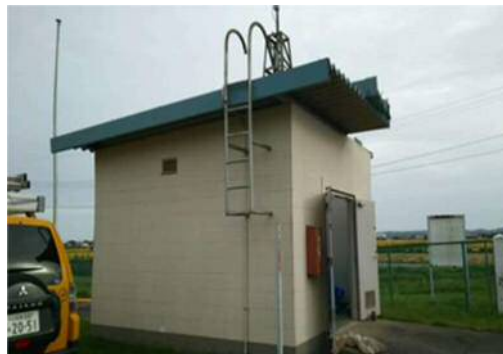
#### ①福島県で発生した事例

強風により屋内貯蔵所の屋根が破損した。

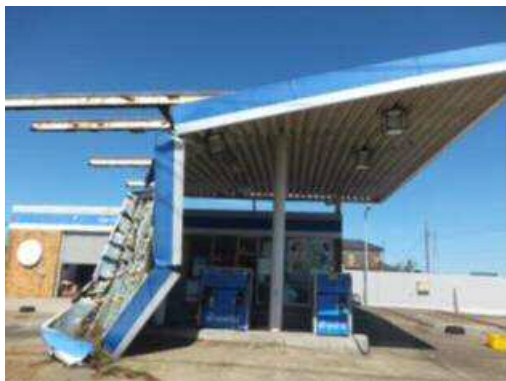
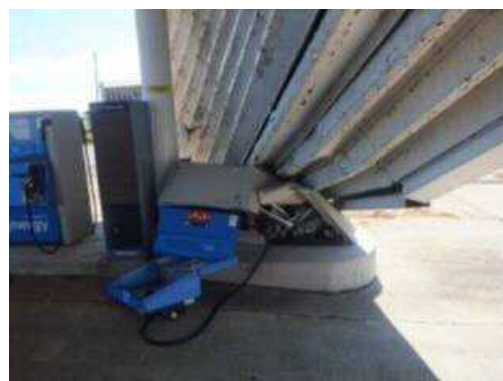
#### ②茨城県で発生した事例

給油取扱所のキャノピーが強風により倒壊し、下敷きとなった固定給油設備が破損した。

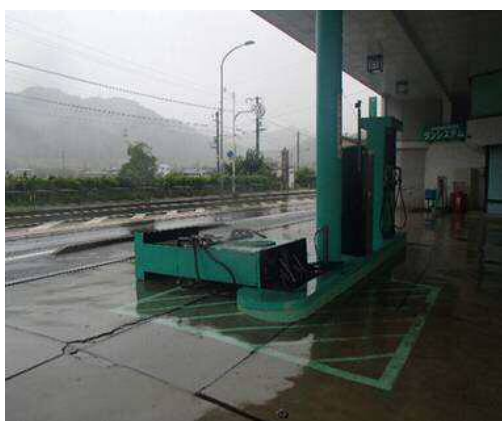
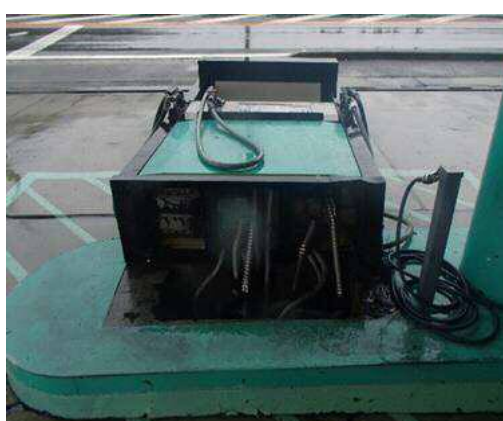
#### ③京都府で発生した事例

給油取扱所の固定給油取扱所が強風により転倒した。

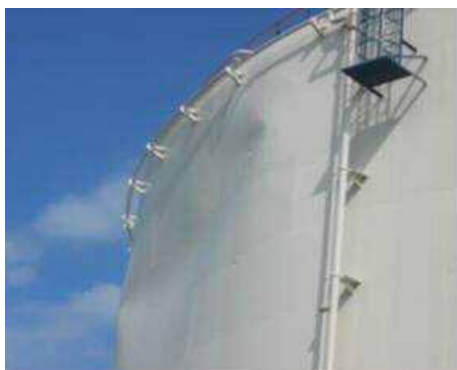
#### ④大阪府で発生した事例

台風の強風により、特定屋外タンク貯蔵所の側板に変形が生じた。変形発生時は、タンク内の危険物は高さ 4m 程度までの貯蔵であった。

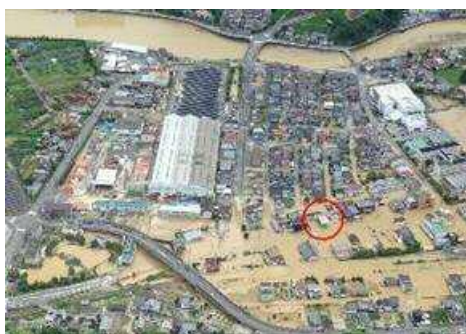
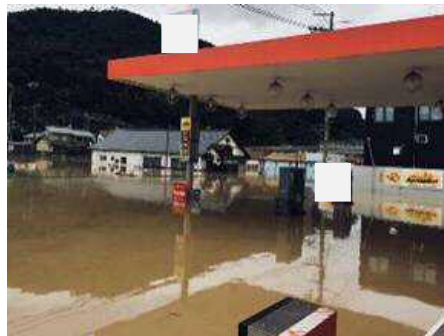
##### ①広島県で発生した事例

浸水及び土砂の流入により、給油取扱所の設備（洗車機、液面計等）が破損した。また、地下貯蔵タンク上部に液面計が破損したことにより、液面計の隙間から地下貯蔵タンク内に水が浸入した。

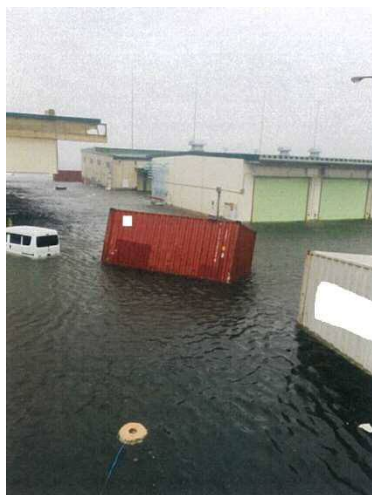
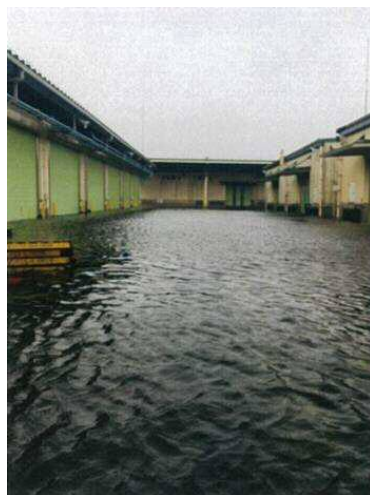
| 分類 | 項目 | 内容 |
|---|---|---|
| | 被災状況 | <ul style="list-style-type: none"> <li>・2018年8月23日：強風により屋内貯蔵所の避雷針破損</li> <li>・2018年9月4日（台風21号）：高潮により敷地高から1.5m程度浸水し、事務所1階、屋内貯蔵所内（既存止水板1.0mを超えて）が浸水した。危険物の漏洩等は発生していない。</li> </ul> |

屋内貯蔵所周りの浸水状況

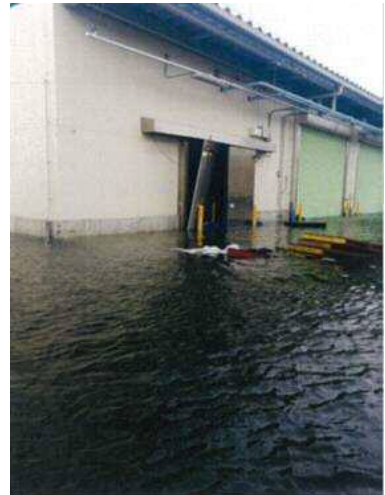
定温倉庫のシャッター破損

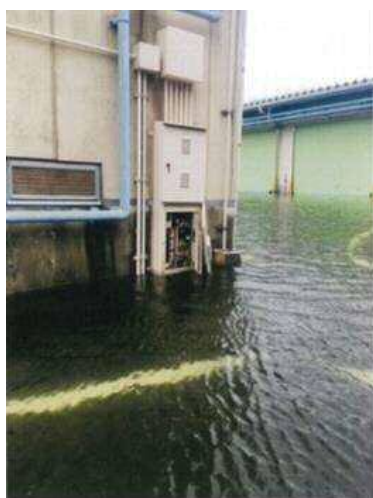
配電盤の破損

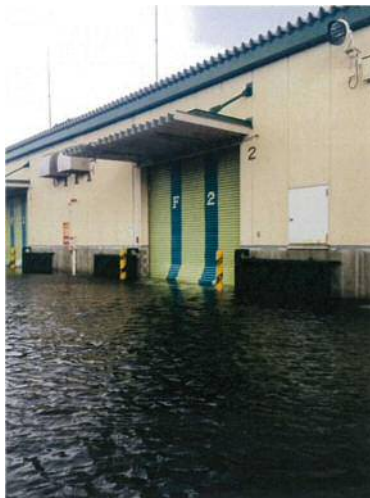
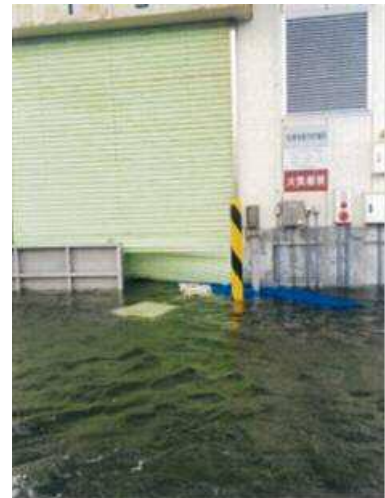
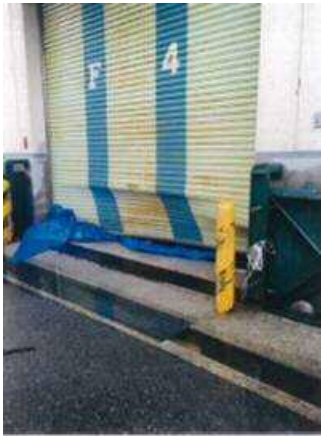
シャッターの破損

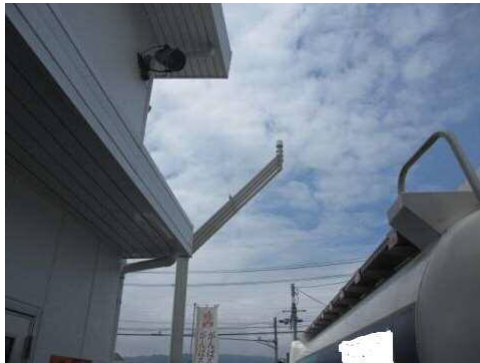
| 分類 | 項目 | 内容 |
|---|---|---|
| | 被災状況 | <ul style="list-style-type: none"> <li>・平成30年7月豪雨により、高梁川支流の小田川で堤防が複数箇所決壊し、町内の多くの地域で浸水被害が発生した。</li> <li>・自社では水深4.5m程度となり、通気管から地下タンク内に土砂・水が混入した。また、自家発電設備、灯油・軽油の配送車両が浸水して破損した。</li> </ul> |

通気管への対策（逆止弁、0.5mかさ上げ）
