# 危険物施設の風水害対策に係る調査分析業務 (中間報告)

# 危険物施設における 風水害状況のデータ分析

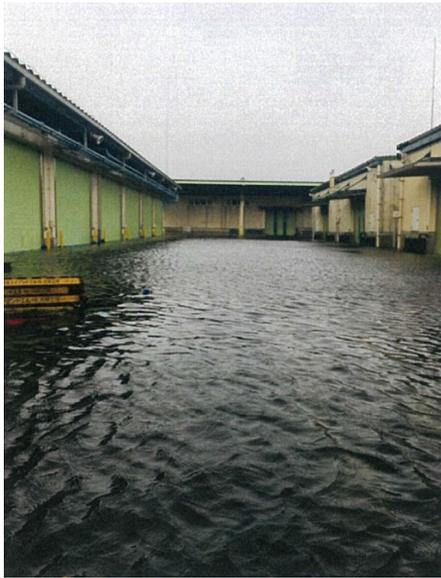
項目	内容
事業所概要	<ul style="list-style-type: none"> <li>・石油化学製品などの輸出、輸入貨物の通関手続き、倉庫保管、運送など。神戸市からポートアイランド内に敷地を借用し、自社建物及び神戸市建物を屋外貯蔵所として使用している。</li> </ul>
被災状況	<ul style="list-style-type: none"> <li>・2018年9月4日(台風21号):高潮により敷地高から1.5m程度浸水し、事務所1階、屋内貯蔵所内(既存止水板1.0mを超えて)が浸水した。危険物の漏洩等は発生していない。</li> </ul>
平時からの事前の備え	<ul style="list-style-type: none"> <li>・津波被害に備えて止水板(1.0m)を設置済み(自社屋外貯蔵所、神戸市屋外貯蔵所)</li> <li>・屋内貯蔵所は防潮堤の外に立地している。津波による浸水は想定していたが、高潮による浸水は想定していなかった。</li> <li>・予防規定に関する訓練等は平常時に実施している。高潮については訓練の実施及び対応マニュアル等ない。</li> </ul>
風水害の危険性が高まってきた場合の対応状況	<ul style="list-style-type: none"> <li>・気象情報を定期的に入手(高潮被害は9月4日14時頃)</li> <li>・9月3日の午前中に通常業務を終了、9月3日にHPなどで業務停止を広報済み。午後から止水板設置作業の実施</li> <li>・9月4日は休業(数人のみ出社)。</li> </ul>
天候回復後の点検・復旧	<ul style="list-style-type: none"> <li>・貨物の被害状況確認、分別作業</li> <li>・電気事業者による電気設備の修理</li> </ul>
見直し状況	<ul style="list-style-type: none"> <li>・2018年9月4日の高潮被害を受けて以下を実施               <ol style="list-style-type: none"> <li>①止水板のかさ上げ及び止水性向上のための修理(自社屋内貯蔵所は既存1.0mから2.0m、神戸市屋内貯蔵所は既存1.0mのまま)</li> <li>②屋外電気設備(空調設備など)のかさ上げ</li> </ol> </li> <li>・2019年の台風襲来時においても止水板の設置を行った(高潮なし)。止水板の設置に4～5時間が必要なことから定期的の実施してみる事が重要である。</li> </ul>

屋内貯蔵所周りの浸水状況

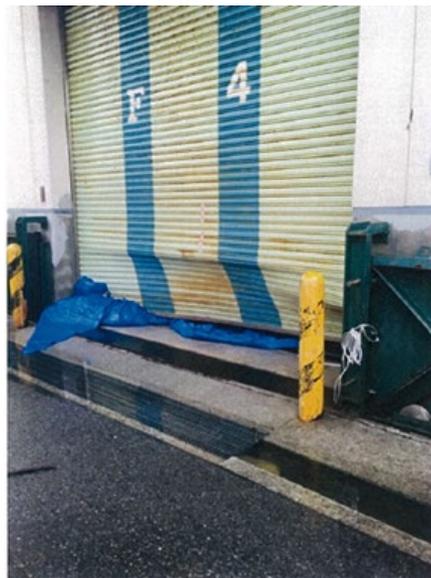
シャッターの破損状況

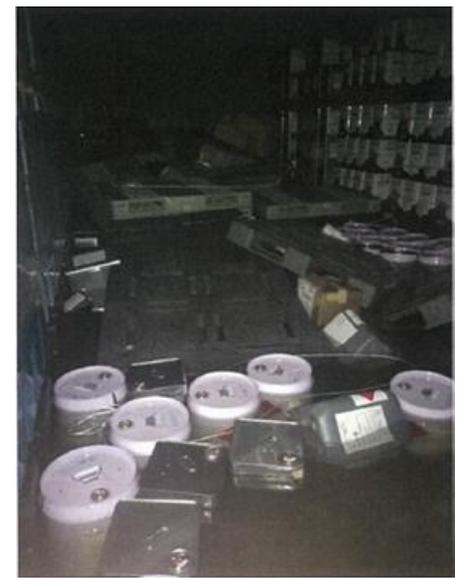
屋内貯蔵所内の被害状況

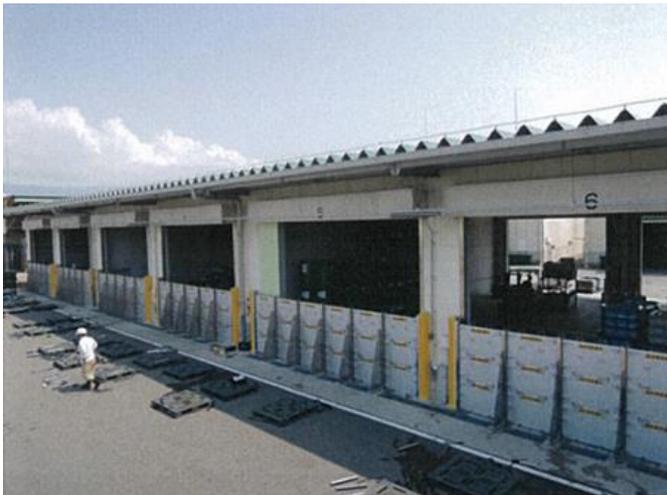
止水板の設置状況

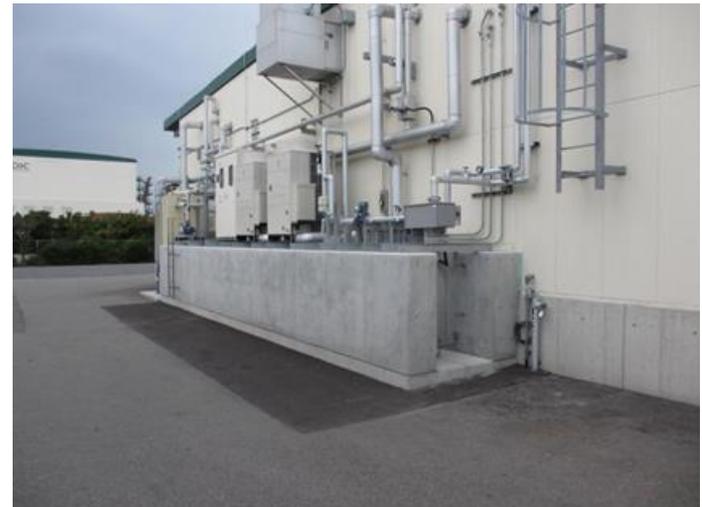
空調設備等のかさ上げ状況

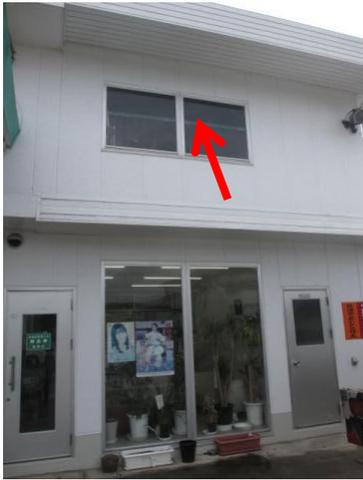
項目	内容
事業所概要	<ul style="list-style-type: none"><li>・給油取扱所(フルスタンド)</li><li>・震災時対応型給油所(自家発電設備あり)</li><li>・地下貯蔵タンク:6基</li></ul>
被災状況	<ul style="list-style-type: none"><li>・平成30年7月豪雨により、高梁川支流の小田川で堤防が複数箇所決壊し、町内の多くの地域で浸水被害が発生した。</li><li>・自社では水深4.5m程度となり、通気管から地下タンク内に土砂・水が混入した。また、自家発電設備、灯油・軽油の配送車両が浸水して破損した。</li></ul>
平時からの事前の備え	<ul style="list-style-type: none"><li>・平時から実施していたことは特にない。</li><li>・当該地域では、過去にも浸水被害が発生している(昭和40年代、50年代)。倉敷市からハザードマップが公表されているのは知っていたが、どれくらい浸水するかまでは把握できていなかった。</li></ul>
風水害の危険性が高まってきた場合の対応状況	<ul style="list-style-type: none"><li>・警報後に高台に避難した。</li></ul>
天候回復後の点検・復旧	<ul style="list-style-type: none"><li>・マンホールのあった地下貯蔵タンク2基について、タンク内の水混入状況を確認したところ、汚泥が堆積していたため、マンホールから排出作業を実施した。(他の4基も同様な堆積状況であるものと推察)</li><li>・マンホールの無い地下貯蔵タンク4基については、泥水のためポンプで排出・分離作業が困難であった。そのため、業者に穴を開けてもらい排出作業を行った。</li></ul>
見直し状況	<ul style="list-style-type: none"><li>・通気管を0.5mかさ上げ、逆止弁を設置した</li><li>・地下貯蔵タンクのマンホールのなかった4基について、マンホールを新設した。</li><li>・自家発電設備を新規導入</li><li>・早い段階で配送車両の高台への移動が重要である。</li></ul>

浸水高さ表示

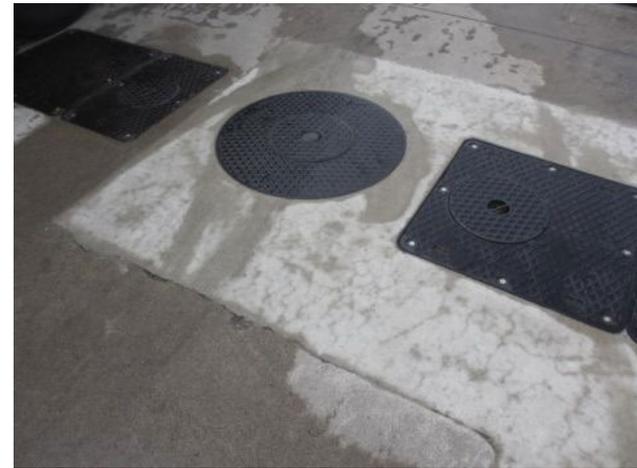
地下貯蔵タンクへのマンホール新設

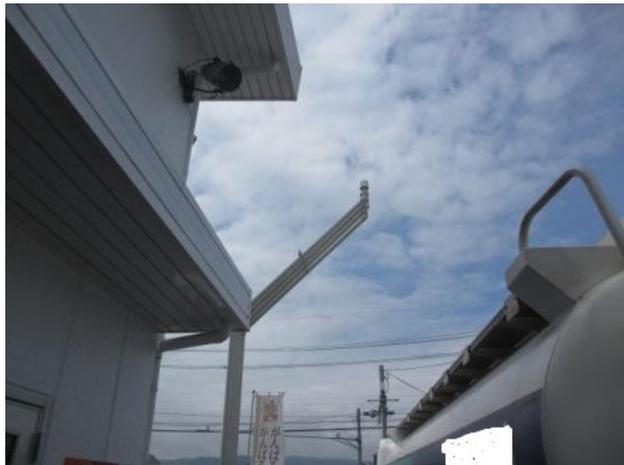
通気管への対策(逆止弁、0.5mかさ上げ)

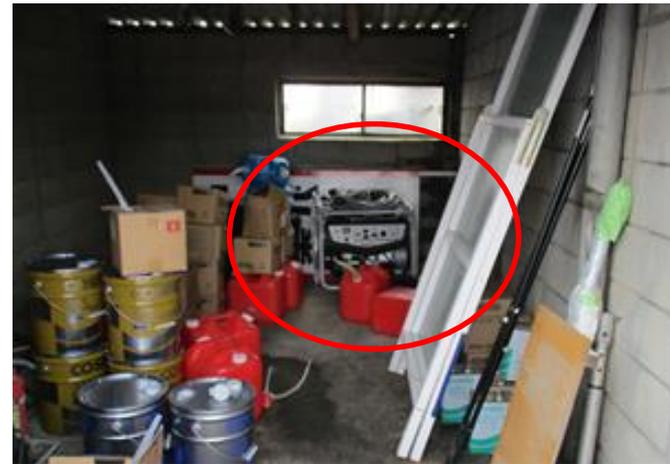
自家発電設備を更新
