# 危険物施設の風水害対策に係る調査分析業務

## 報告書

令和元年 12 月 13 日

SOMPO リスクマネジメント

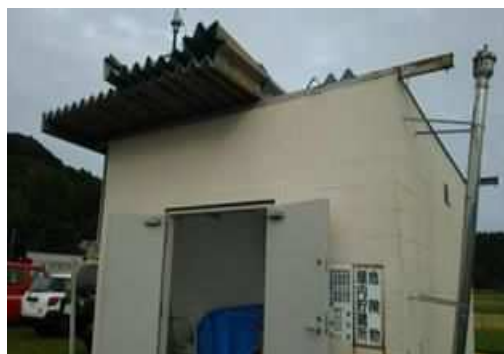
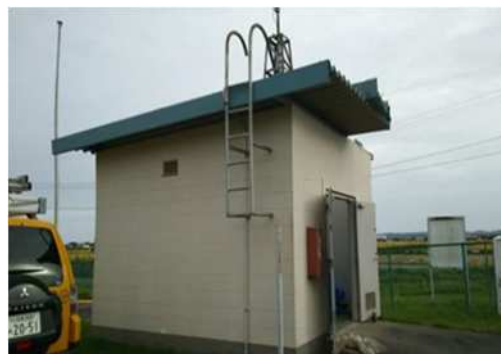
### ①福島県で発生した事例

強風により屋内貯蔵所の屋根が破損した。

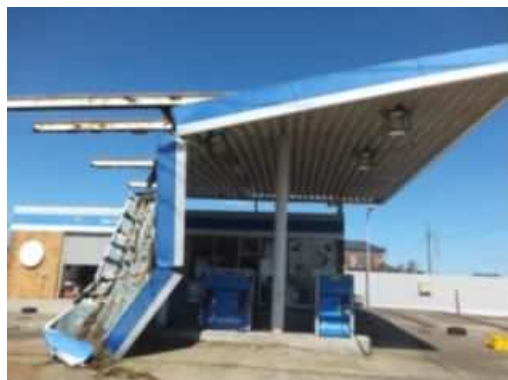
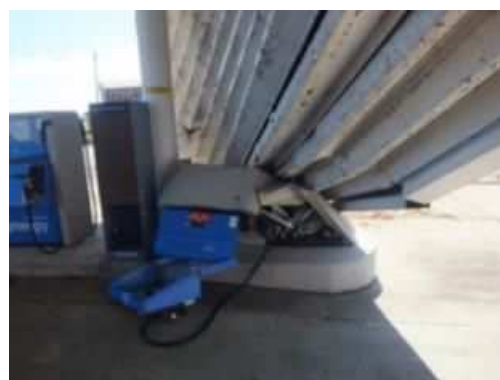
### ②茨城県で発生した事例

給油取扱所のキャノピーが強風により倒壊し、下敷きとなった固定給油設備が破損した。
