## 危険物施設の風水害対策に係る調査分析業務

### 報告書

令和元年 12 月 13 日

SOMPO リスクマネジメント

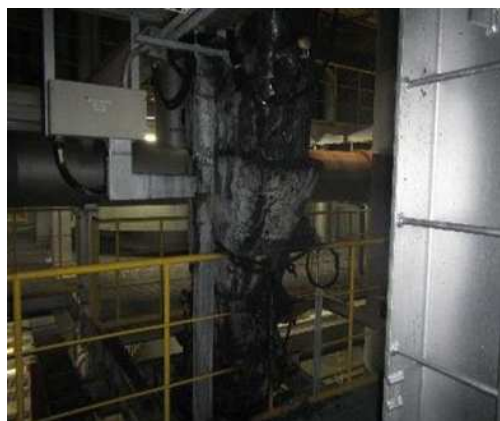
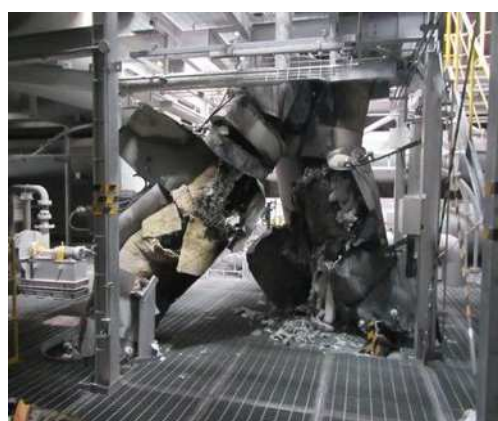
#### ②茨城県で発生した事例

台風の影響による停電により焼却炉を通常停止できなかったため、ダクト内に燃料が付着し、再稼働した際に付着していた燃料に着火し、火災となった。

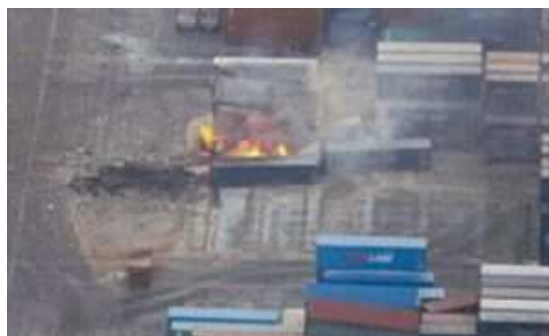
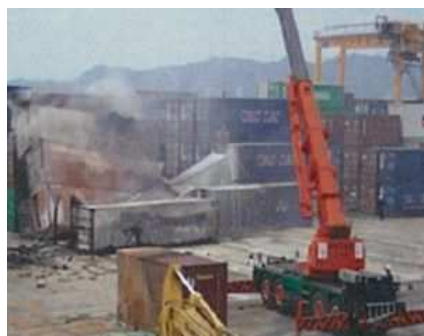
### ③兵庫県で発生した事例（危険物施設以外の火災事故）

台風第 21 号により発生した高潮において、阪神港（神戸港）六甲アイランド国際コンテナターミナルでマグネシウムコンテナ火災が発生した。マグネシウムを積載した 20ft コンテナが高潮で流出し、その他のコンテナと接触してコンテナ外装が損傷、マグネシウムと海水が接触したことが、火災発生要因の一つと考えられる。なお、当該マグネシウムは確認試験では第 2 類可燃性固体の危険性を示すものではなかった。

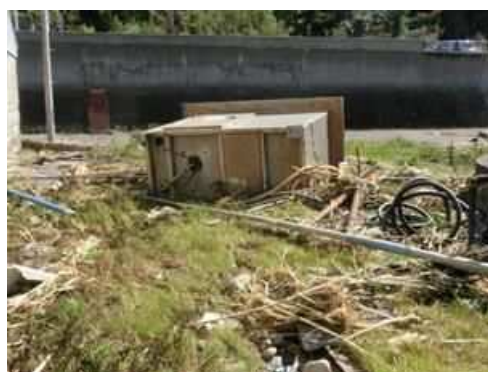
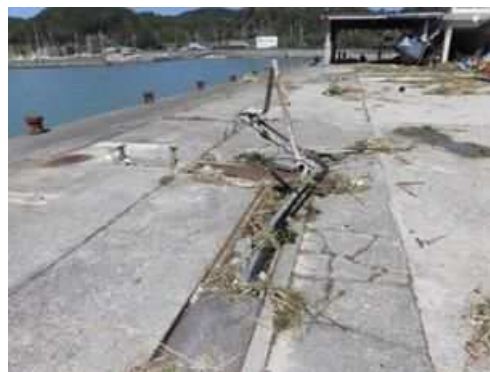
### ①和歌山県で発生した事例

高潮や高波の影響により、船舶給油取扱所の固定給油設備及び配管が破損し、軽油約 9kL が流出した。

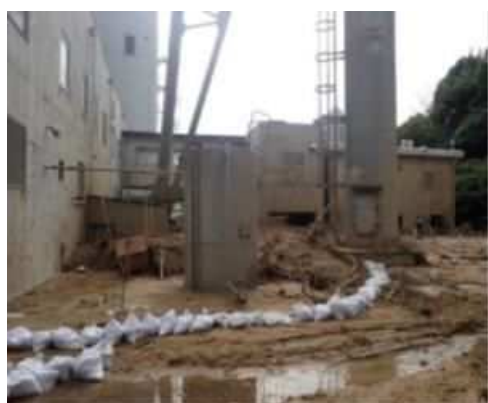
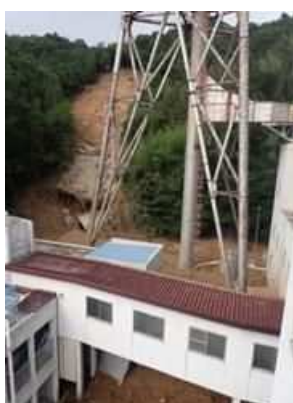
### ②広島県で発生した事例

土砂崩れにより、屋外タンク貯蔵所の配管が破損し、危険物第 4 類第 2 石油類約 4kL が流出した。

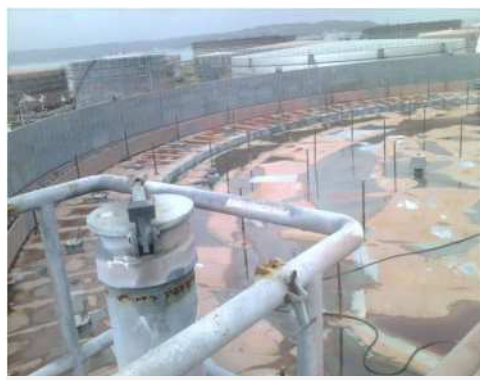
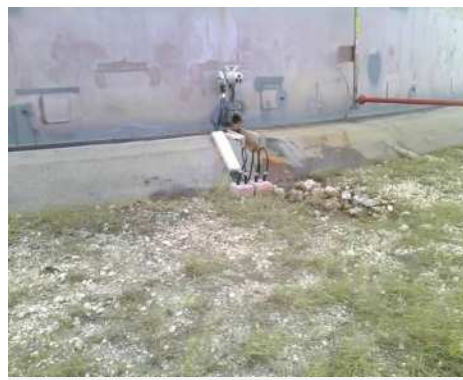
### ③沖縄県で発生した事例

浮き屋根式特定屋外タンク貯蔵所の浮き屋根が強風により損傷し、貯蔵しているガソリン約150Lが浮き屋根上及び防油堤内に流出した。

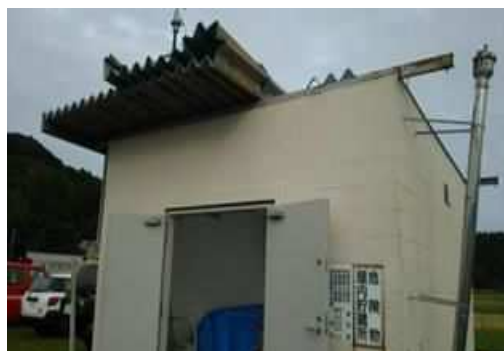
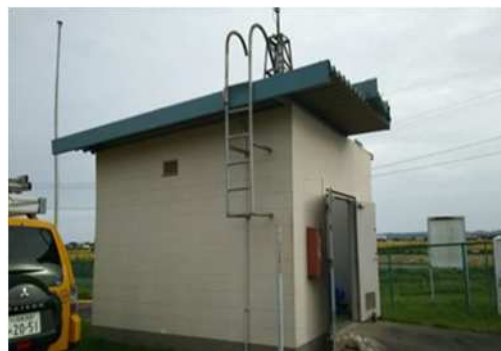
### ①福島県で発生した事例

強風により屋内貯蔵所の屋根が破損した。

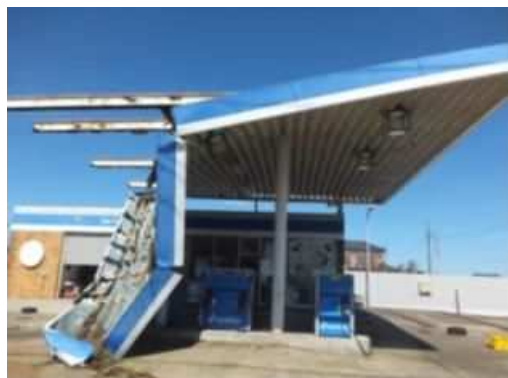
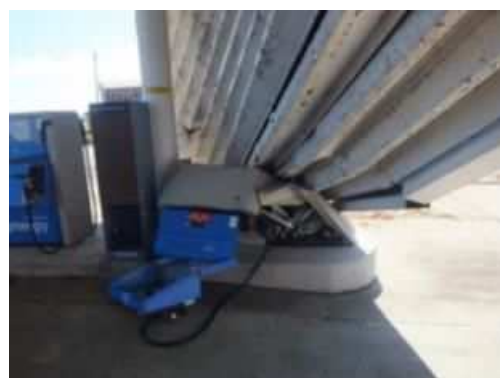
### ②茨城県で発生した事例

給油取扱所のキャノピーが強風により倒壊し、下敷きとなった固定給油設備が破損した。

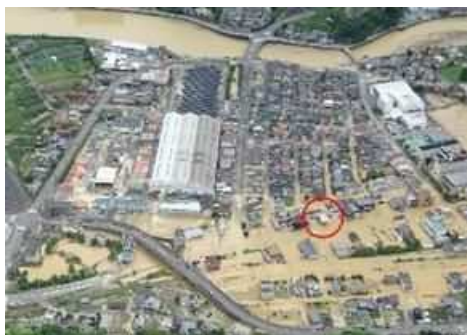
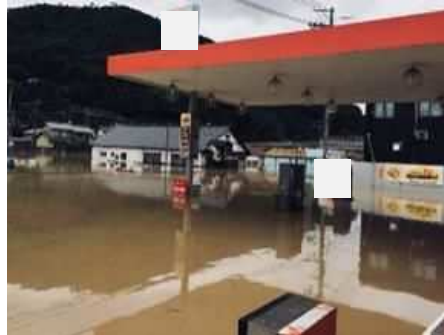
##### ①広島県で発生した事例

浸水及び土砂の流入により、給油取扱所の設備（洗車機、液面計等）が破損した。また、地下貯蔵タンク上部の液面計が破損したことにより、液面計の隙間から地下貯蔵タンク内に水が浸入した。

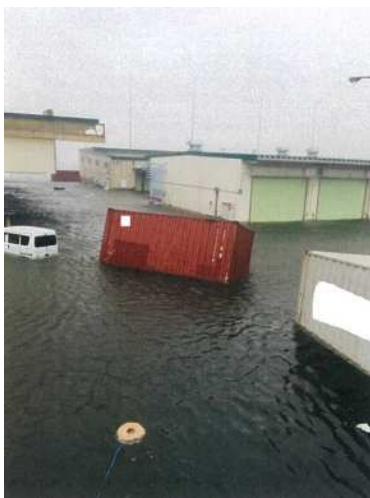
屋内貯蔵所周りの浸水状況

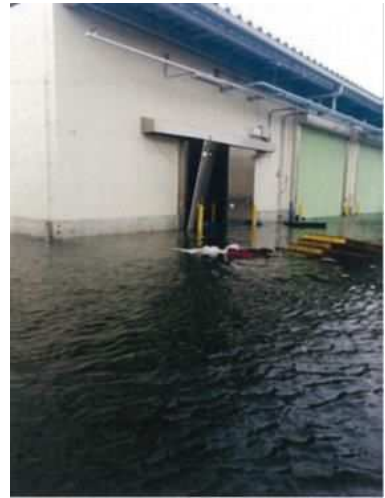
定温倉庫のシャッター破損

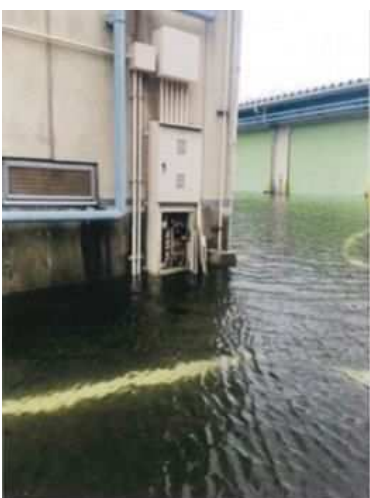
配電盤の破損

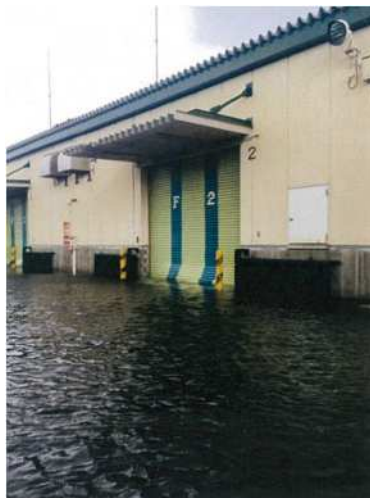
シャッターの破損

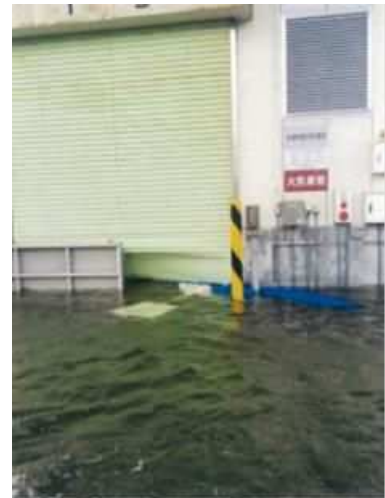
シャッターの破損

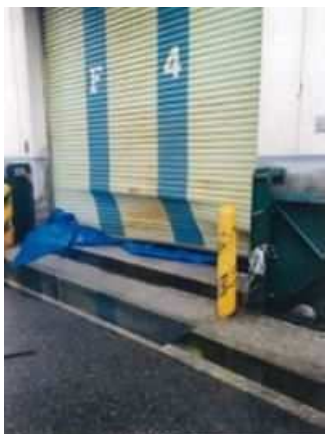
シャッターの破損

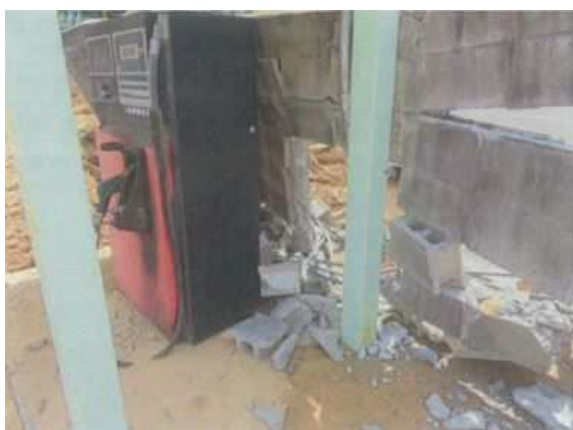
自家用給油取扱所の防火塼破損状況

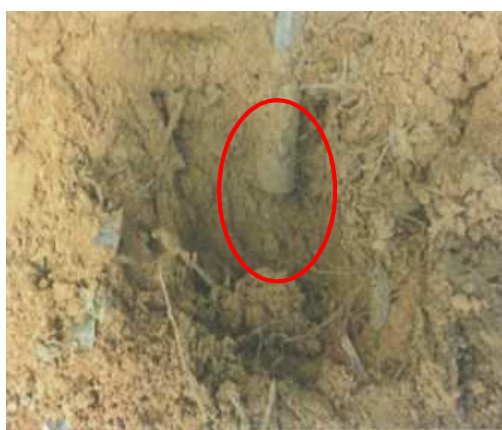
自家用給油取扱所の通気管破損状況

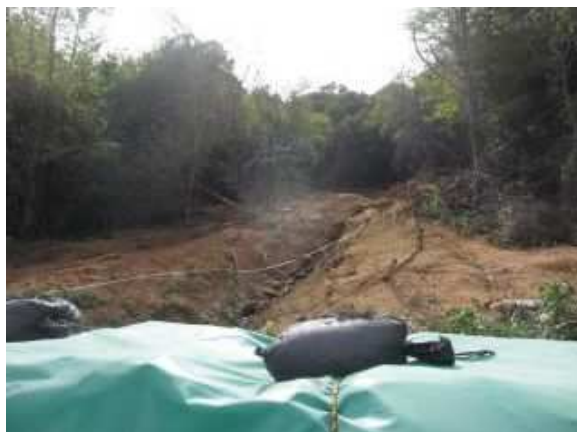
土砂崩れ発生箇所の状況
